บริษัท ปตท. จำกัด (มหาชน) ได้จัดทำรายงานการวิเคราะห์ผลกระทบสิ่งแวดล้อมโครงการท่อจ่ายก๊าซธรรมชาติบริเวณถนนพหลโยธิน กม.ที่ 33+015 ถึง กม.ที่ 36+025 ตั้งอยู่บริเวณตำบลประชาธิปไตย อำเภอรัญบุรี และตำบลคลองหนึ่ง อำเภอลำลูกหลวง จังหวัดปทุมธานี โดยโครงการได้ผ่านการพิจารณาของคณะกรรมการผู้ชำนาญการฯ ตามหนังสือ ที่ วว 0804/3027 ลงวันที่ 7 ธันวาคม พ.ศ.2542 ดังแสดงในภาคผนวก ก โดยกำหนดให้บริษัท ปตท. จำกัด (มหาชน) ต้องเสนอผลการปฏิบัติ

ดังนั้น บริษัท ปตท. จำกัด (มหาชน) ก๊าซธรรมชาติ จำกัด จึงมอบหมายให้บริษัท ซีคอต จำกัด ซึ่งเป็นบริษัทที่ปรึกษาทางด้านสิ่งแวดล้อม ดำเนินการตรวจวัดคุณภาพสิ่งแวดล้อม พร้อมทั้งตรวจสอบและรวบรวมข้อมูลเพื่อจัดทำรายงานผลการปฏิบัติตามมาตรการป้องกันและแก้ไขผลกระทบสิ่งแวดล้อม และมาตรการติดตามตรวจสอบผลกระทบสิ่งแวดล้อม ของโครงการท่อก๊าซธรรมชาติบริเวณถนนพหลโยธิน กม.ที่ 33+015 ถึง กม. ที่ 36+025 เสนอต่อหน่วยงานราชการที่เกี่ยวข้อง สำหรับรายงานฉบับนี้เป็นการรายงานผลการปฏิบัติตามมาตรการป้องกันและแก้ไขผลกระทบสิ่งแวดล้อม และมาตรการติดตามตรวจสอบผลกระทบสิ่งแวดล้อม ครั้งที่ 2 ประจำปี พ.ศ.2566 (ระหว่างเดือนกรกฎาคม ถึงธันวาคม พ.ศ.2566)

รูปที่ 2.1-1 ที่ตั้งโครงการท่อจ่ายก๊าซธรรมชาติ  
บริเวณถนนพหลโยธิน กม.ที่ 33+015 ถึง กม.ที่ 36+025  
บริษัท ปตท. จำกัด(มหาชน) จำกัด

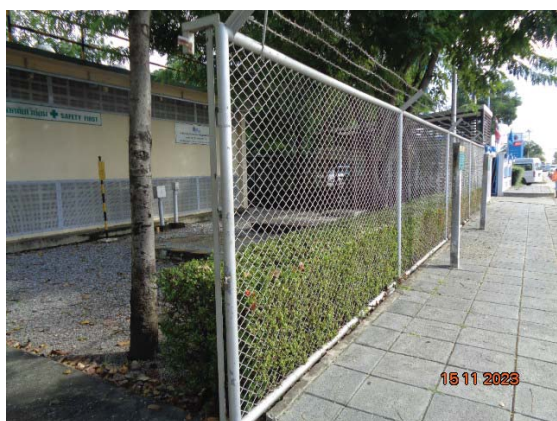
รูปที่ 3-3 รั้วกั้นบริเวณสถานีก๊าซฯ OTS

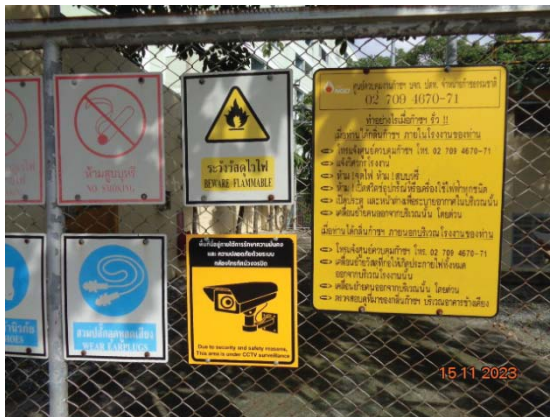
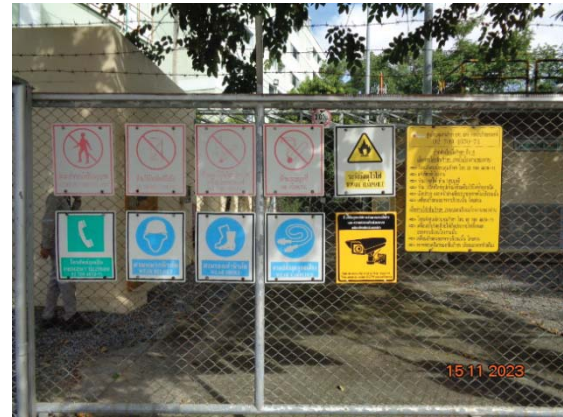
รูปที่ 3-4 ป้ายเตือน อาทิ ห้ามสูบบุหรี่ ก๊าซไวไฟ และสิ่งจำเป็นอื่นๆ ตามขอบเขตของรั้วกัน

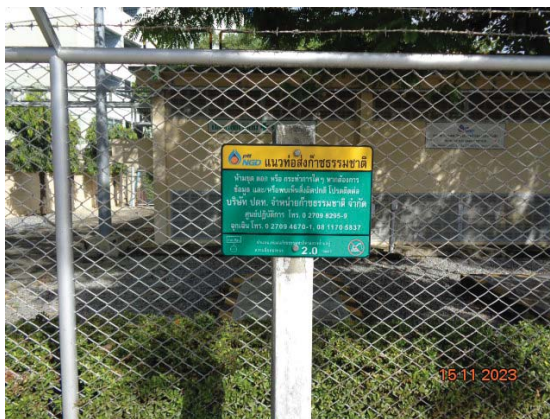
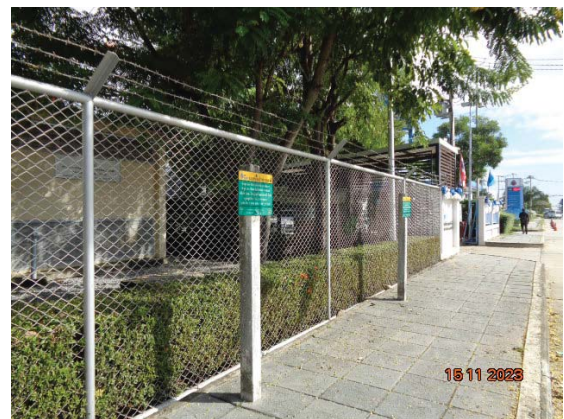
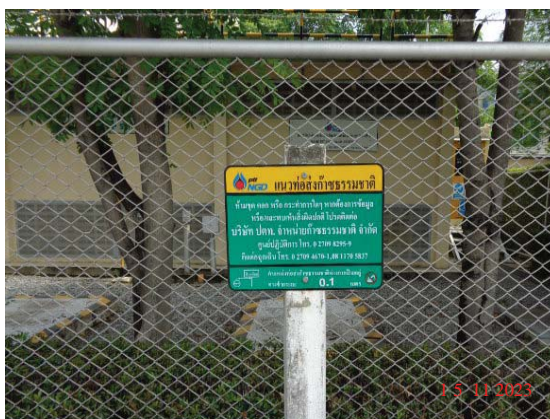
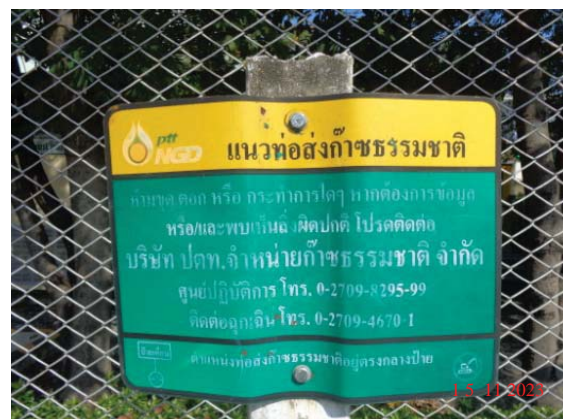
รูปที่ 3-5 ป้ายแสดงตำแหน่งแนวท่อจ่ายก๊าซธรรมชาติ

ป้ายแสดงตำแหน่งท่อจ่ายก๊าซฯ ถูกติดตั้งตามแนวท่อที่บริเวณขอบถนนและจุดข้าม เพื่อแสดงว่ามีท่อจ่ายก๊าซฯ ฝังอยู่ใต้ดิน ในส่วนของท่อประธาน Steel จะตั้งป้ายตามเสาไฟฟ้าริมถนน หันหน้าตามความยาวถนนที่ระยะห่างทุก 50-100 เมตร หรือทุกระยะเสาไฟฟ้าที่สี่

ข้อความบนป้ายจะแจ้งรายละเอียดเกี่ยวกับชนิดของก๊าซ ซึ่งบริษัท ปตท. จำกัด(มหาชน) จำกัด หมายเลขโทรศัพท์ติดต่อ ส่วนที่จุดตัดตามสี่แยกข้ามถนน จะมีป้ายแสดงตำแหน่งของวาล์วที่ควบคุมท่อจ่ายก๊าซฯ แต่ละสาย ซึ่งสามารถปิดวาล์วนี้ได้อย่างถูกต้องในกรณีฉุกเฉินอีกด้วย

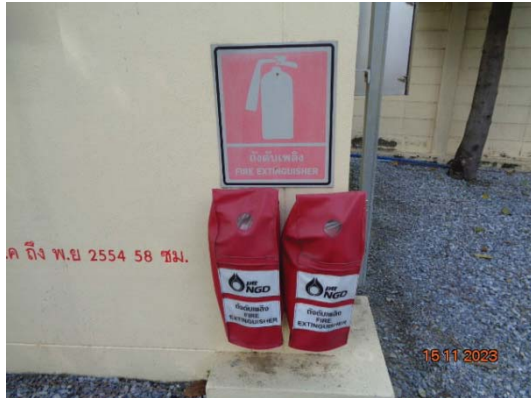
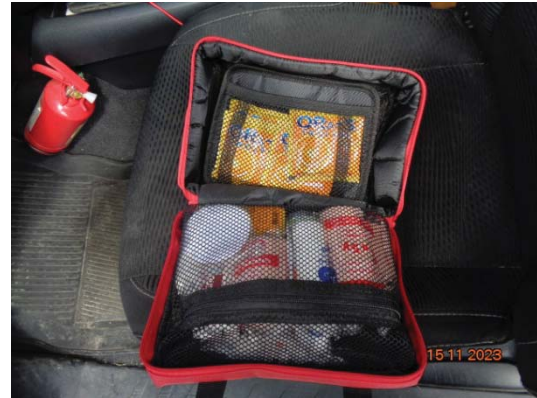
รูปที่ 3-6 อุปกรณ์ดับเพลิงประจำสถานี และรถปฏิบัติการ

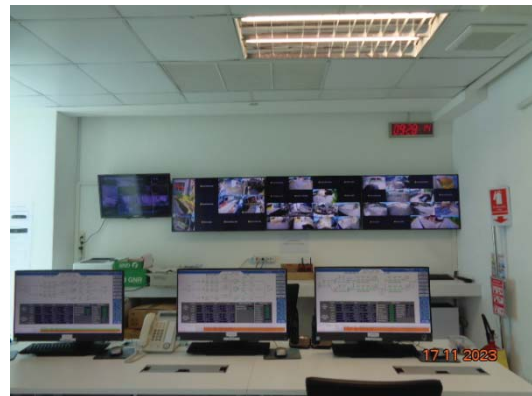
รูปที่ 3-8 ศูนย์ควบคุมฉุกเฉิน (SCADA ROOM)

ระบบการจำหน่ายก๊าซธรรมชาติจะใช้ระบบ SCADA (Supervisory Control and Data Acquisition) ในการเฝ้าติดตามและตรวจสอบ โดยทำการติดตั้งหน่วยควบคุมทางไกล (Remote Terminal Units, RTU) เพื่อวัดและรวบรวมข้อมูลต่างๆ จากอุปกรณ์ที่ติดตั้งไว้ในสถานีก๊าซฯ OTS ส่งข้อมูลผ่านระบบสื่อสารไปยังระบบแสดงผลและบันทึกข้อมูล ที่บริหารจัดการด้วยระบบคอมพิวเตอร์ที่ตั้งอยู่ในศูนย์ควบคุม (Gas Response Control Center, GRCC) ซึ่งรับดำเนินการโดยบริษัท ปตท. จำกัด (มหาชน) ก๊าซธรรมชาติ จำกัด ตั้งอยู่ที่อาคารสำนักงานบางปู เลขที่ 918 ถนนพัฒนา 1 ซอย 3A นิคมอุตสาหกรรมบางปู ตำบลบางปูใหม่ อำเภอเมืองสมุทรปราการ จังหวัดสมุทรปราการ
