ผลการดำเนินการตามมาตรการป้องกัน  
และแก้ไขผลกระทบสิ่งแวดล้อม

#### 2.1 ผลการดำเนินการตามมาตรการป้องกันและแก้ไขผลกระทบสิ่งแวดล้อม

**ตารางที่ 2.1** สรุปผลการดำเนินการตามมาตรการป้องกันและแก้ไขผลกระทบสิ่งแวดล้อม ช่วงดำเนินการ โครงการโรงงานผลิตเหล็กแผ่นรีดเย็น (ครั้งที่ 4)  
ของบริษัท เอ็นเอส-สยามยูไนเต็ดสตีล จำกัด ระหว่างเดือนกรกฎาคม-ธันวาคม 2566

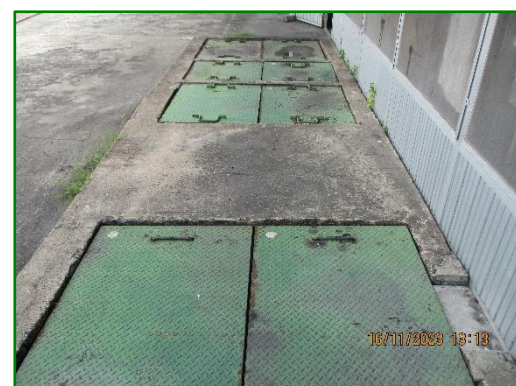
ภาพที่ 2.9 ถังบำบัดน้ำเสียสำเร็จรูปชนิด  
 ติดตั้งกับที่

มาตรการป้องกันและแก้ไขผลกระทบสิ่งแวดล้อม	รายละเอียดการปฏิบัติ	ปัญหา อุปสรรค ที่ไม่สามารถปฏิบัติตามมาตรการ และแนวทางแก้ไข	ภาพถ่าย/เอกสารประกอบผล การปฏิบัติตามมาตรการฯ
<b>3. คุณภาพน้ำ (ต่อ)</b> - ติดตั้งถังบำบัดน้ำเสียสำเร็จรูปชนิดติดตั้งกับที่ ระบบเติมอากาศ โดยสามารถรองรับน้ำเสียได้ไม่น้อยกว่า 29 และ 8 ลูกบาศก์เมตร/วัน เพื่อบำบัดน้ำเสียจากอาคารสำนักงาน และโรงอาหาร ตามลำดับ	- โครงการฯ ได้ติดตั้งถังบำบัดน้ำเสียสำเร็จรูปชนิดติดตั้งกับที่ โดยเป็นระบบเติมอากาศ ซึ่งสามารถรองรับน้ำเสียได้ 29 ลูกบาศก์เมตร/วัน จำนวน 2 ชุด และ 8 ลูกบาศก์เมตร/วัน จำนวน 1 ชุด สำหรับบำบัดน้ำเสียที่มาจากอาคารสำนักงาน และโรงอาหาร	-	- อ้างถึงภาพที่ 2.9 ถังบำบัดน้ำเสียสำเร็จรูปชนิดติดตั้งกับที่

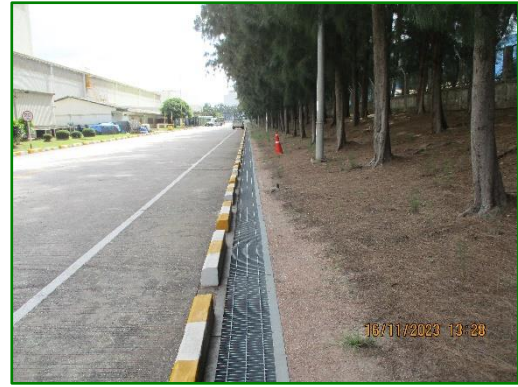
ภาพที่ 2.11 Emergency Sump Pond

- ในกรณีที่คุณภาพน้ำเสียหลังผ่านการบำบัดมีคุณภาพเกินเกณฑ์อนุญาตให้ระบายสู่ระบบบำบัดของนิคมฯ ให้ดำเนินการสูบน้ำเสียจากบ่อดักน้ำที่มีระยะเวลาเก็บกัก 1 วัน กลับเข้าสู่ระบบบำบัดของโครงการเพื่อบำบัดใหม่ให้ได้ตามเกณฑ์ก่อนปล่อยสู่ท่อรับน้ำเสียของนิคมฯ	- ในกรณีที่เครื่องตรวจวัดคุณภาพน้ำเสียแบบอัตโนมัติ มีผลตรวจวัดเกินเกณฑ์อนุญาตให้ระบายสู่ระบบบำบัดของนิคมฯ ระบบจะสูบน้ำเสียเข้าสู่บ่อดักขนาด 7,200 ลูกบาศก์เมตร (Emergency Sump Pond) โดยทันที ซึ่งสามารถเก็บกักได้ 1 วัน และจะนำน้ำจากบ่อดักกลับมามาดำเนินการบำบัดอีกครั้งให้ได้ตามเกณฑ์ ก่อนปล่อยสู่ท่อรับน้ำเสียของนิคมฯ	-	- อ้างถึงภาพที่ 2.11 Emergency Sump Pond
