ผลการติดตามตรวจสอบคุณภาพสิ่งแวดล้อม

## บทที่ 3

บริษัท ซี.อี.เอ็ม เทคโนโลยี (ไทยแลนด์) จำกัด ได้ทำการสรุปผลการติดตามตรวจสอบคุณภาพสิ่งแวดล้อมของ โครงการ บ้านกัศกร 19 (ระยะเปิดดำเนินการ) ประจำเดือนกรกฎาคม-ธันวาคม 2566 ตามที่ได้เสนอในรายงานการวิเคราะห์ผลกระทบสิ่งแวดล้อม ตามมาตรการป้องกันและแก้ไขผลกระทบสิ่งแวดล้อม และมาตรการติดตามตรวจสอบผลกระทบสิ่งแวดล้อมที่ คณะกรรมการผู้ชำนาญการพิจารณารายงานการวิเคราะห์ผลกระทบสิ่งแวดล้อมด้านโครงการโครงสร้างพื้นฐานและอื่น ๆ เป็นผู้พิจารณาให้ความเห็นชอบซึ่งครอบคลุมปัจจัยทางสิ่งแวดล้อมที่สำคัญ คือ

การติดตามตรวจสอบคุณภาพสิ่งแวดล้อมของโครงการ บ้านกัศกร 19 (ระยะเปิดดำเนินการ) ของบริษัท พุกษา เรียลเอสเตท จำกัด (มหาชน) ประจำเดือนกรกฎาคม-ธันวาคม 2566 รายละเอียดแสดงดังตารางที่ 3.1

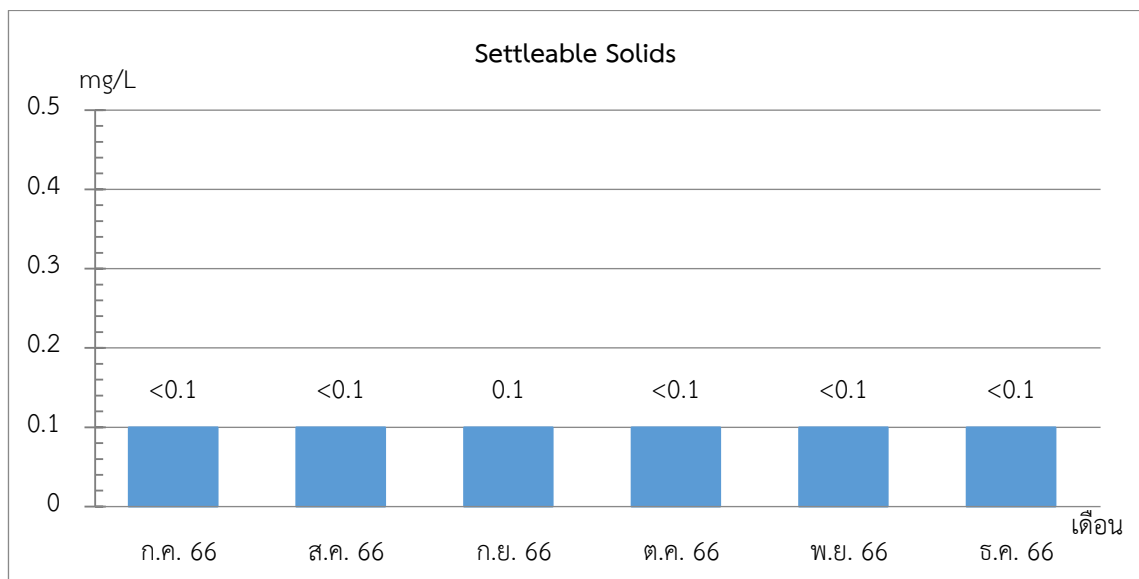
รูปที่ 3.28 กราฟแสดงผลการตรวจวิเคราะห์ Settleable Solids  
จุดที่ 2 บริเวณบ่อตรวจคุณภาพน้ำ ก่อนเข้าระบบบำบัดน้ำเสียของ เฟสที่ 2
