ผลการติดตามตรวจสอบคุณภาพสิ่งแวดล้อม

### บทที่ 3

#### ผลการติดตามตรวจสอบคุณภาพสิ่งแวดล้อม

บริษัท ซี.อี.เอ็ม เทคโนโลยี (ไทยแลนด์) จำกัด ได้ทำการสรุปผลการติดตามตรวจสอบคุณภาพสิ่งแวดล้อมของ โครงการ บ้านพักฯ 80 (ระยะดำเนินการ) ประจำปีเดือนกรกฎาคม-ธันวาคม 2566 ตามที่ได้เสนอในรายงานการวิเคราะห์ผลกระทบสิ่งแวดล้อม ตามมาตรการป้องกันและแก้ไขผลกระทบสิ่งแวดล้อม และมาตรการติดตามตรวจสอบผลกระทบสิ่งแวดล้อมที่ คณะกรรมการผู้ชำนาญการพิจารณารายงานการวิเคราะห์ผลกระทบสิ่งแวดล้อมด้านโครงการโครงสร้างพื้นฐานและอื่น ๆ เป็นผู้พิจารณาให้ความเห็นชอบซึ่งครอบคลุมปัจจัยทางสิ่งแวดล้อมที่สำคัญคือ

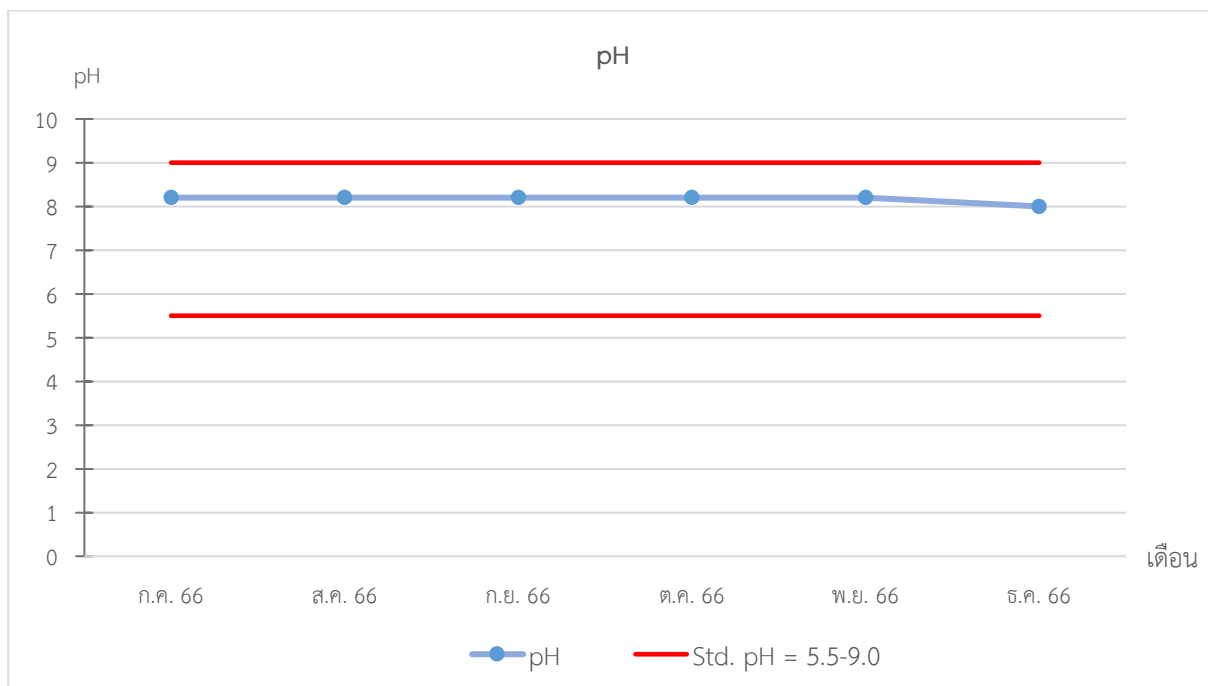
รูปที่ 3.3 กราฟแสดงผลการตรวจวิเคราะห์ pH โครงการ บ้านพฤษา 80 (ระยะดำเนินการ)  
จุดที่ 1 บริเวณบ่อตรวจคุณภาพน้ำ จุด 1

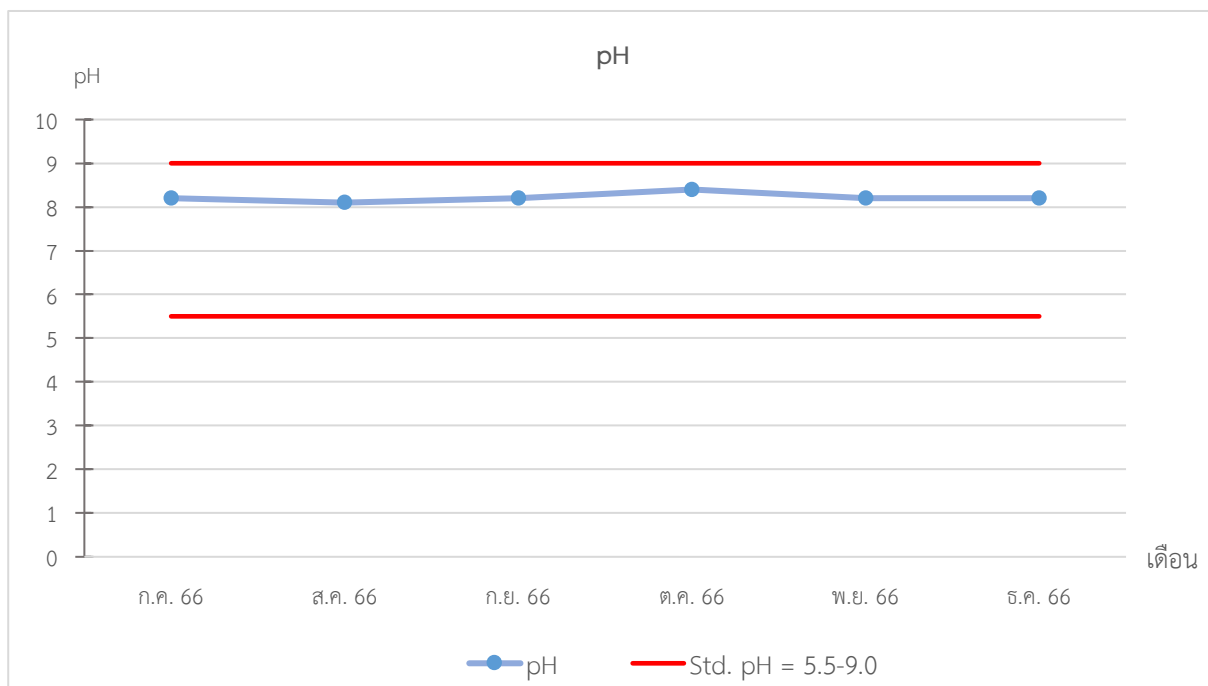
รูปที่ 3.4 กราฟแสดงผลการตรวจวิเคราะห์ pH โครงการ บ้านพฤษา 80 (ระยะดำเนินการ)  
จุดที่ 2 บริเวณบ่อตรวจคุณภาพน้ำ จุด 2

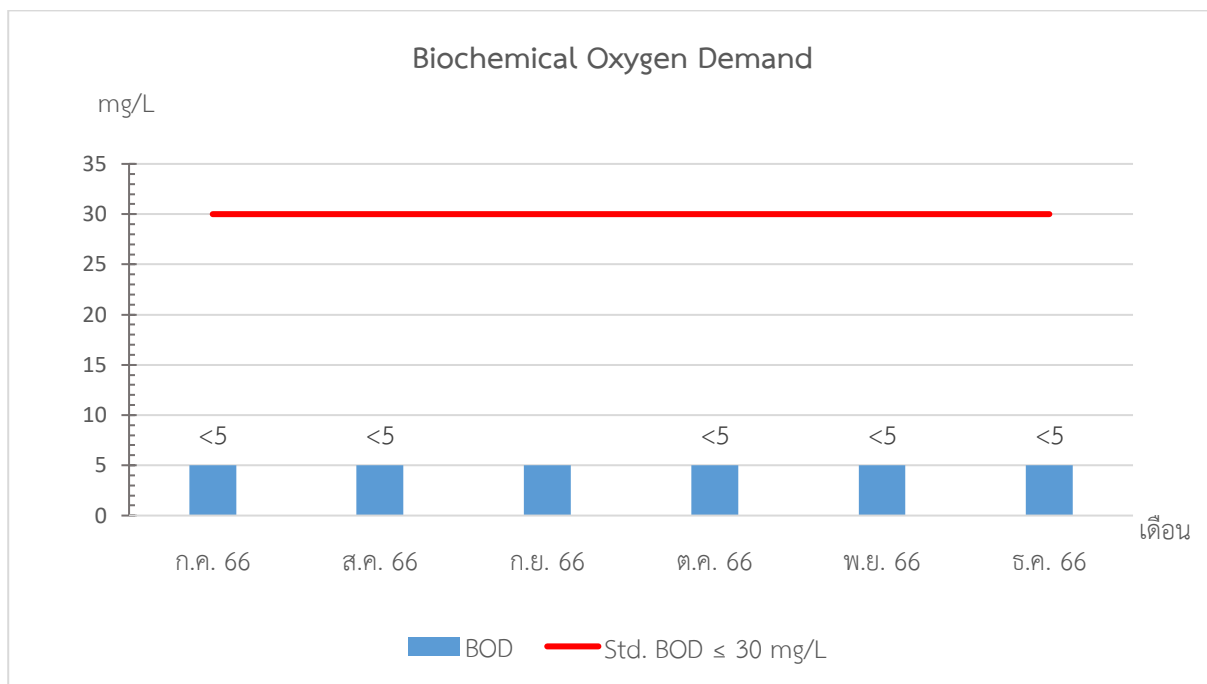
รูปที่ 3.5 กราฟแสดงผลการตรวจวิเคราะห์ BOD โครงการ บ้านพักฯ 80 (ระยะดำเนินการ)  
จุดที่ 1 บริเวณบ่อดักคุณภาพน้ำ จุด 1

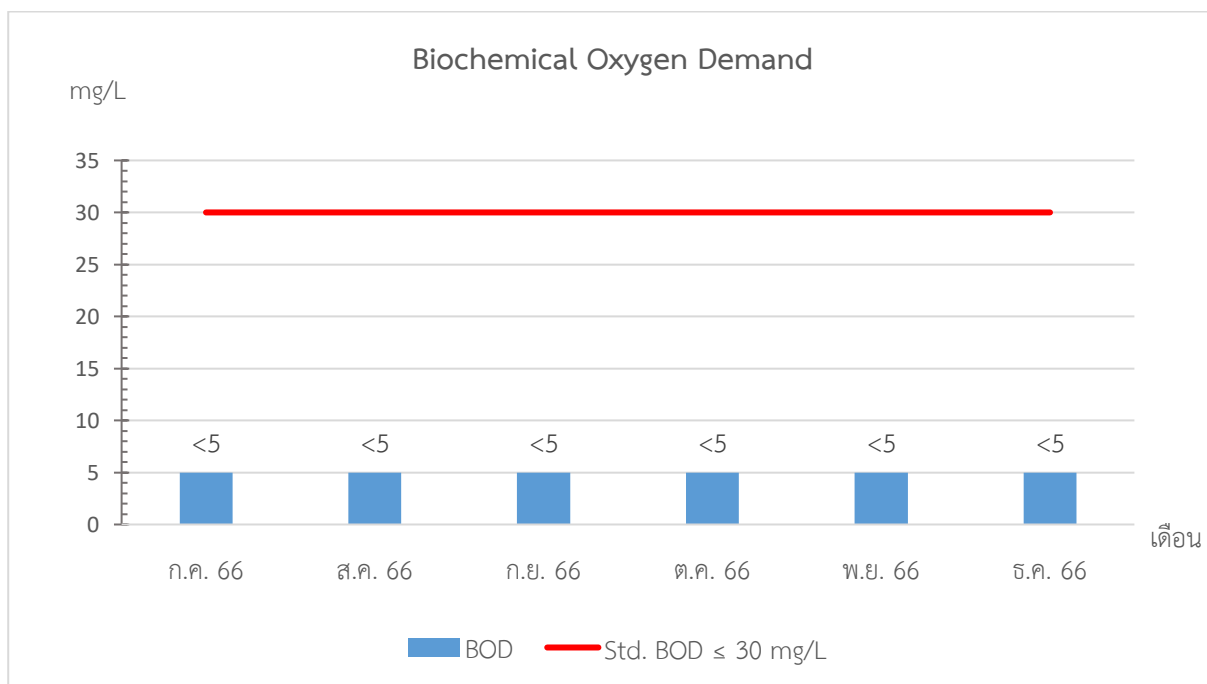
รูปที่ 3.6 กราฟแสดงผลการตรวจวิเคราะห์ BOD โครงการ บ้านพักฯ 80 (ระยะดำเนินการ)  
จุดที่ 2 บริเวณบ่อดักคุณภาพน้ำ จุด 2

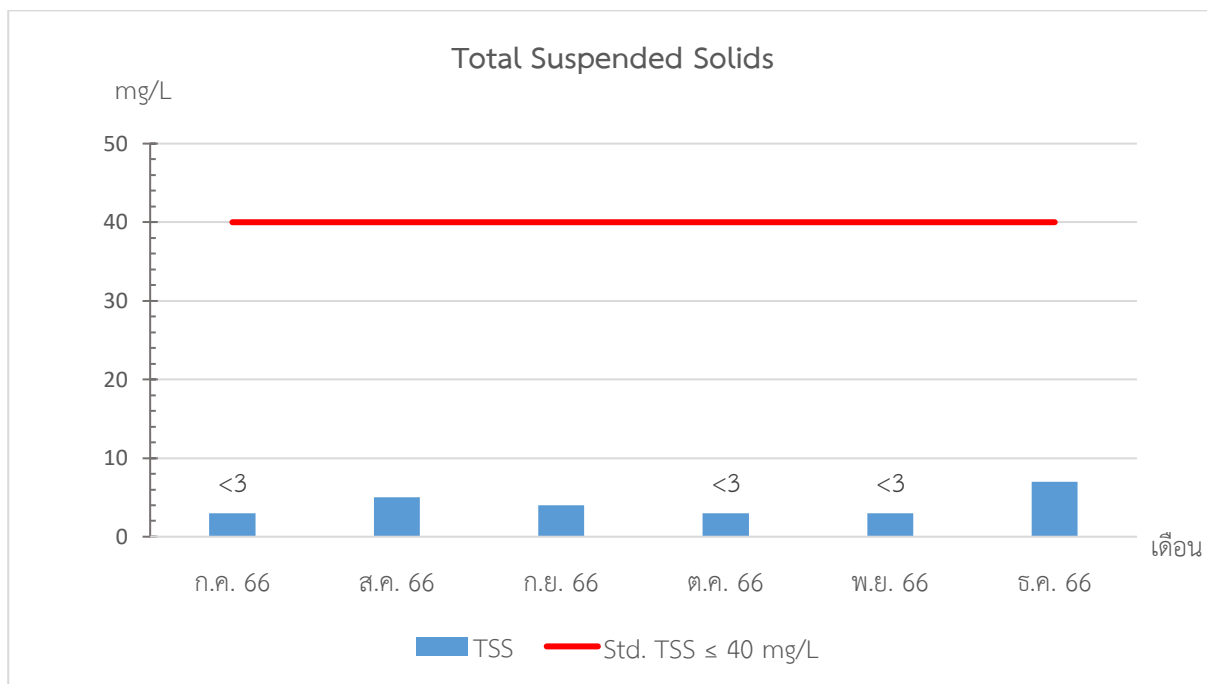
รูปที่ 3.7 กราฟแสดงผลการตรวจวิเคราะห์ TSS โครงการ บ้านพักฯ 80 (ระยะดำเนินการ)  
จุดที่ 1 บริเวณบ่อดักคุณภาพน้ำ จุด 1

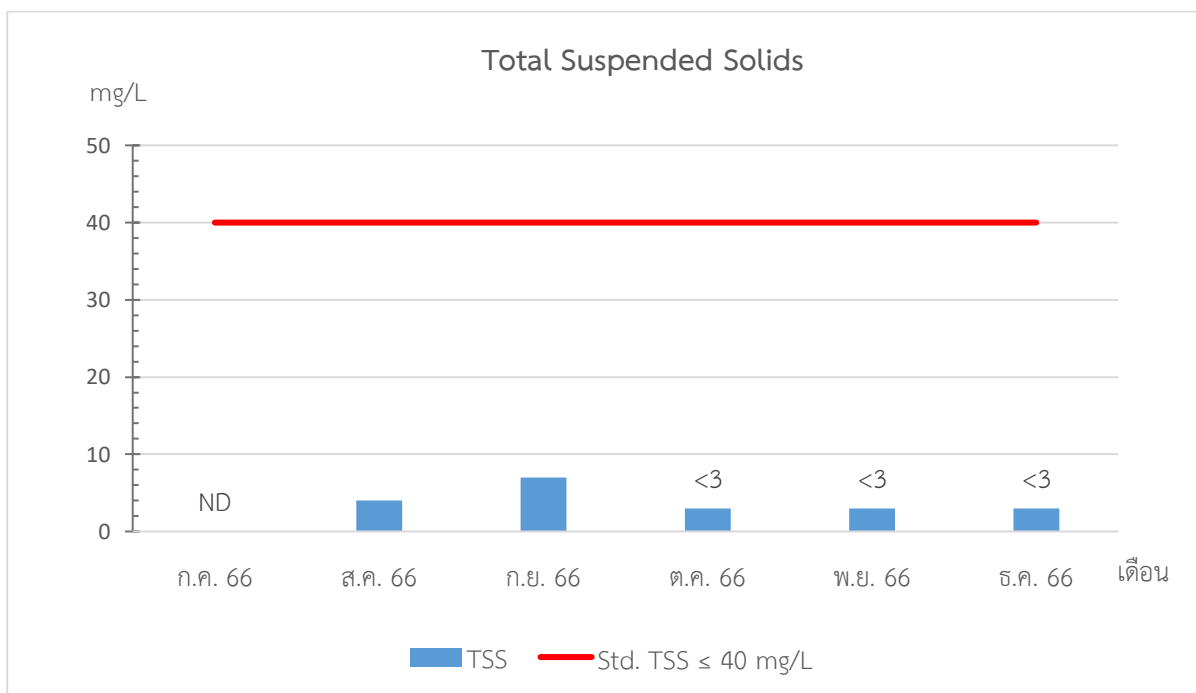
รูปที่ 3.8 กราฟแสดงผลการตรวจวิเคราะห์ TSS โครงการ บ้านพักฯ 80 (ระยะดำเนินการ)  
จุดที่ 2 บริเวณบ่อดักคุณภาพน้ำ จุด 2

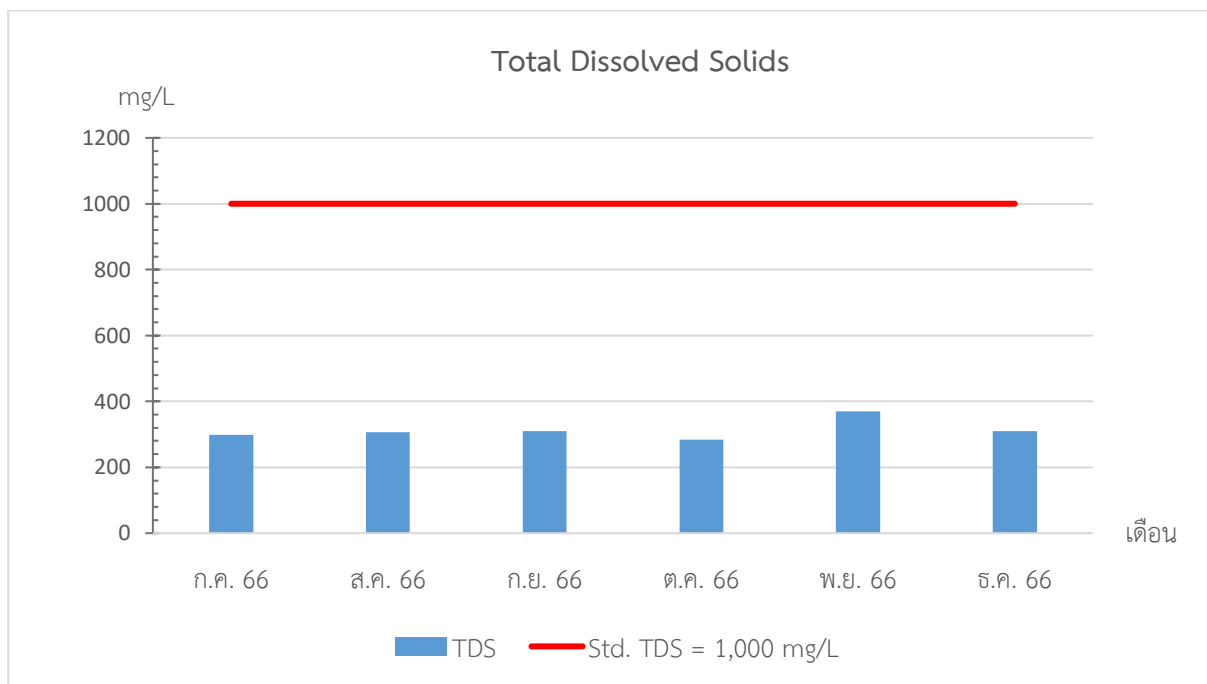
รูปที่ 3.9 กราฟแสดงผลการตรวจวิเคราะห์ TDS โครงการ บ้านพักฯ 80 (ระยะดำเนินการ)  
จุดที่ 1 บริเวณบ่อดักคุณภาพน้ำ จุด 1

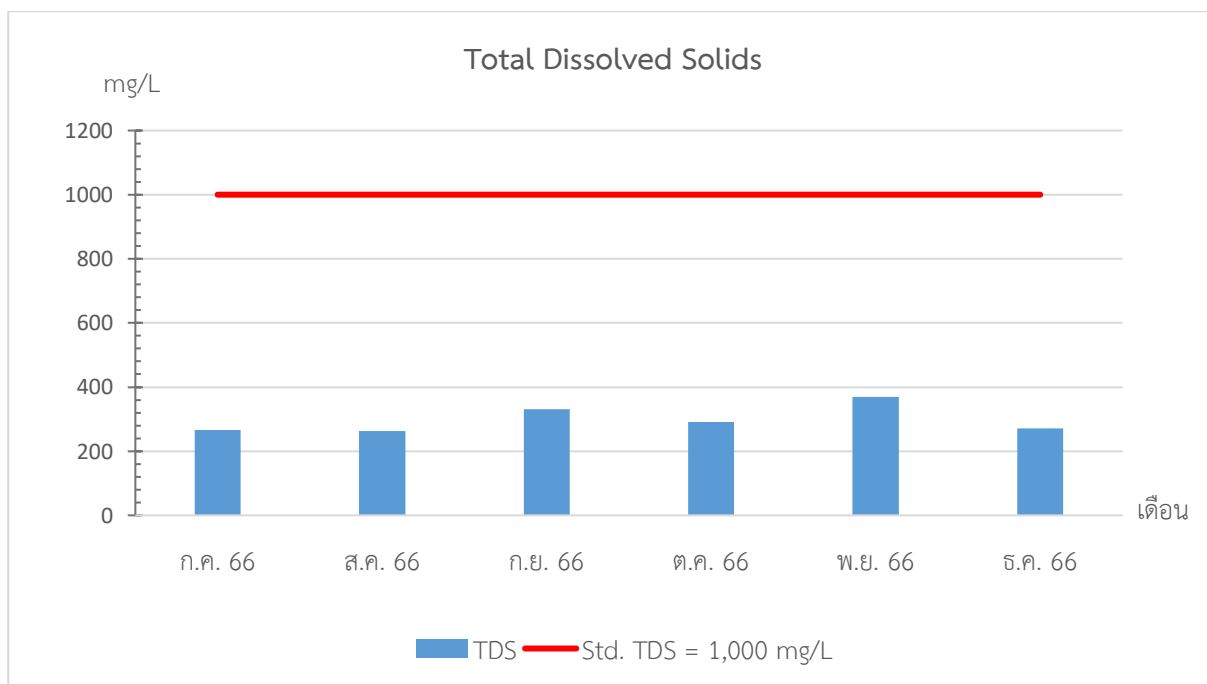
รูปที่ 3.10 กราฟแสดงผลการตรวจวิเคราะห์ TDS โครงการ บ้านพักฯ 80 (ระยะดำเนินการ)  
จุดที่ 2 บริเวณบ่อดักคุณภาพน้ำ จุด 2

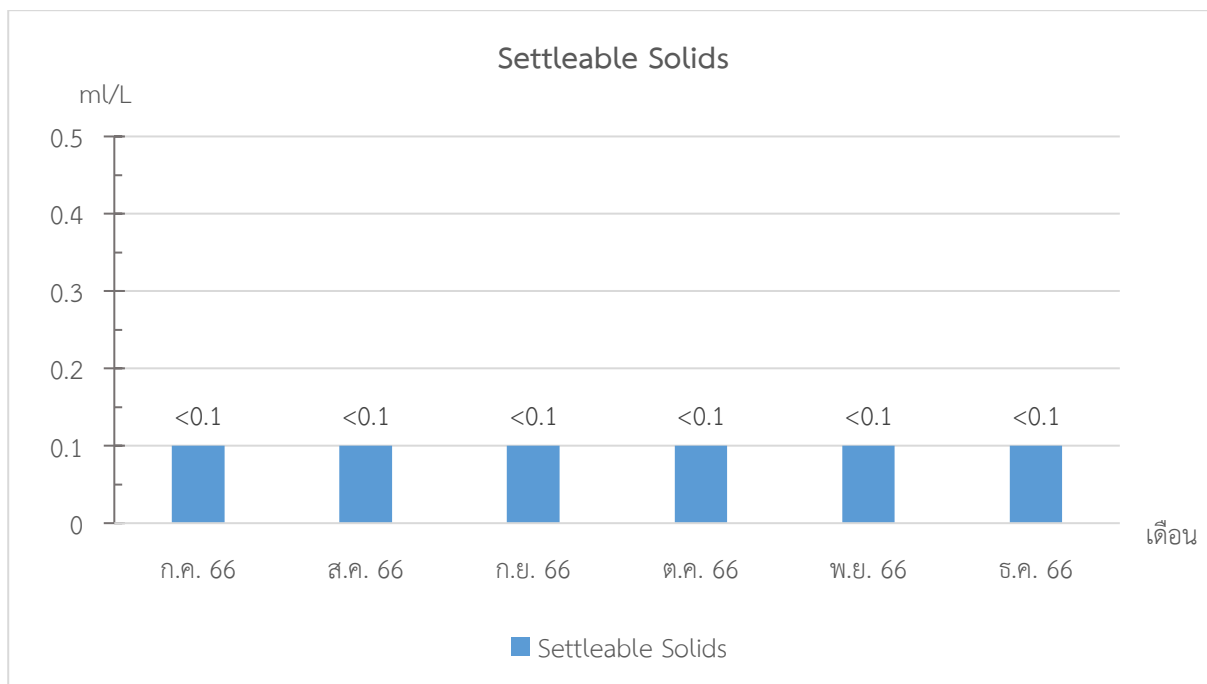
รูปที่ 3.11 กราฟแสดงผลการตรวจวิเคราะห์ Settleable Solids โครงการ บ้านพักฯ 80 (ระยะดำเนินการ)  
จุดที่ 1 บริเวณบ่อตรวจคุณภาพน้ำ จุด 1

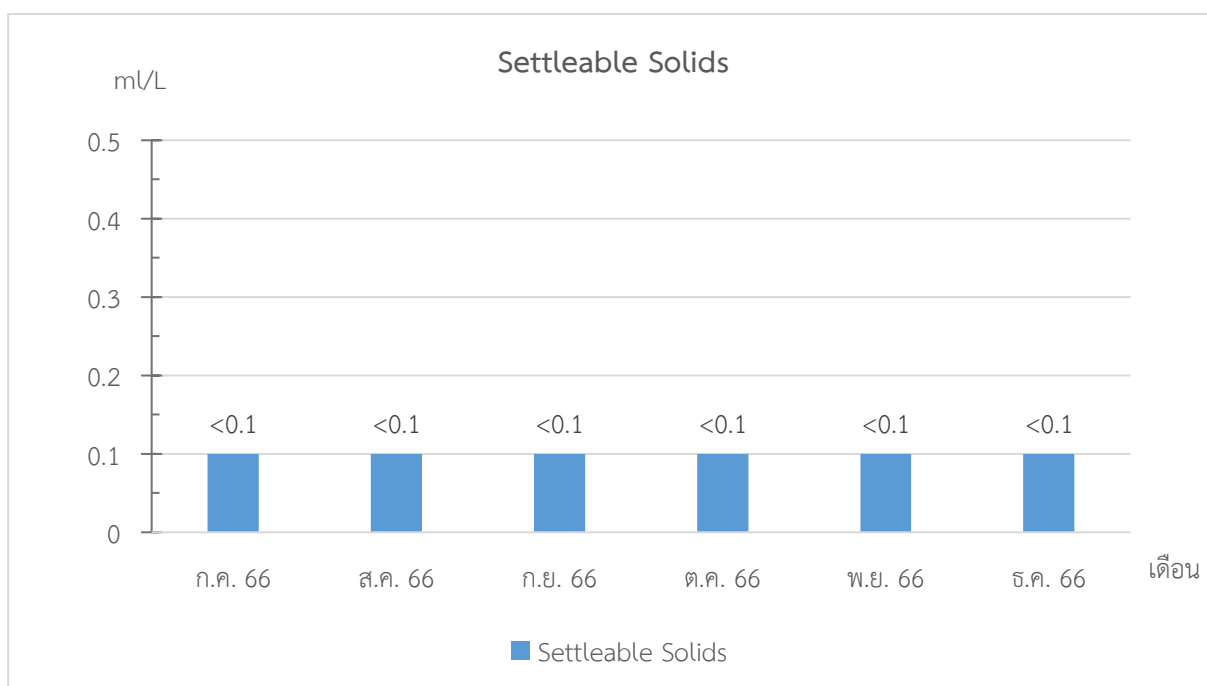
รูปที่ 3.12 กราฟแสดงผลการตรวจวิเคราะห์ Settleable Solids โครงการ บ้านพักฯ 80 (ระยะดำเนินการ)  
จุดที่ 2 บริเวณบ่อตรวจคุณภาพน้ำ จุด 2

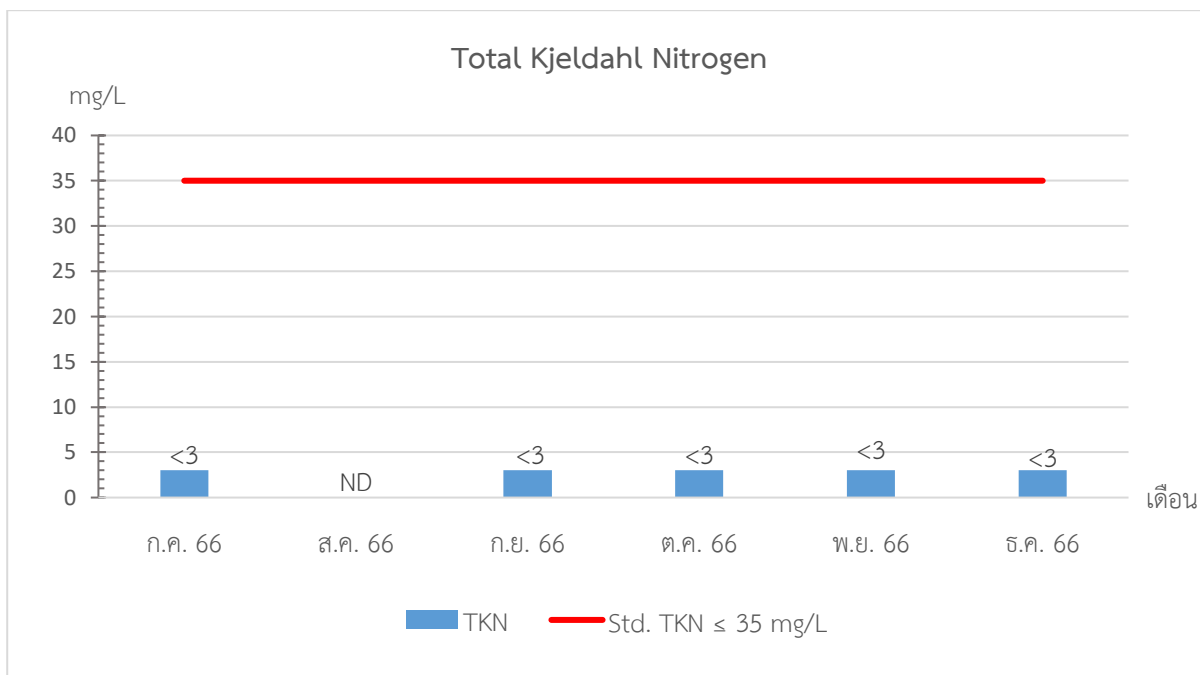
รูปที่ 3.13 กราฟแสดงผลการตรวจวิเคราะห์ TKN โครงการ บ้านพักฯ 80 (ระยะดำเนินการ)  
จุดที่ 1 บริเวณบ่อดักคุณภาพน้ำ จุด 1

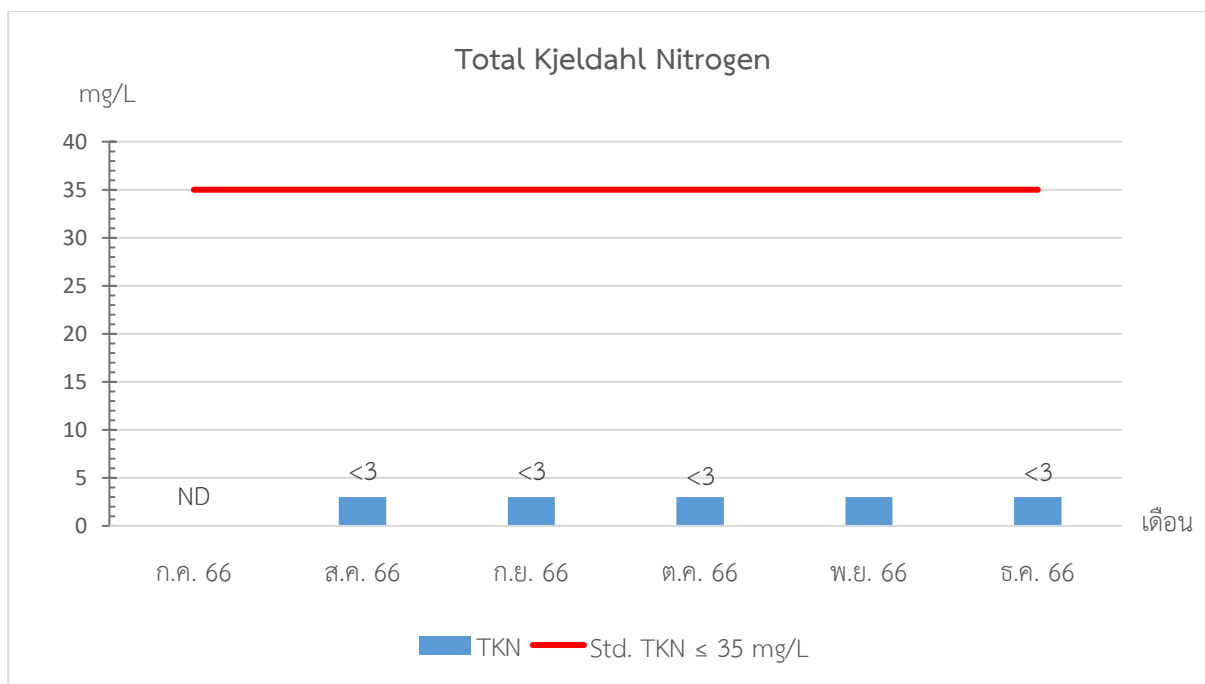
รูปที่ 3.14 กราฟแสดงผลการตรวจวิเคราะห์ TKN โครงการ บ้านพักฯ 80 (ระยะดำเนินการ)  
จุดที่ 2 บริเวณบ่อดักคุณภาพน้ำ จุด 2

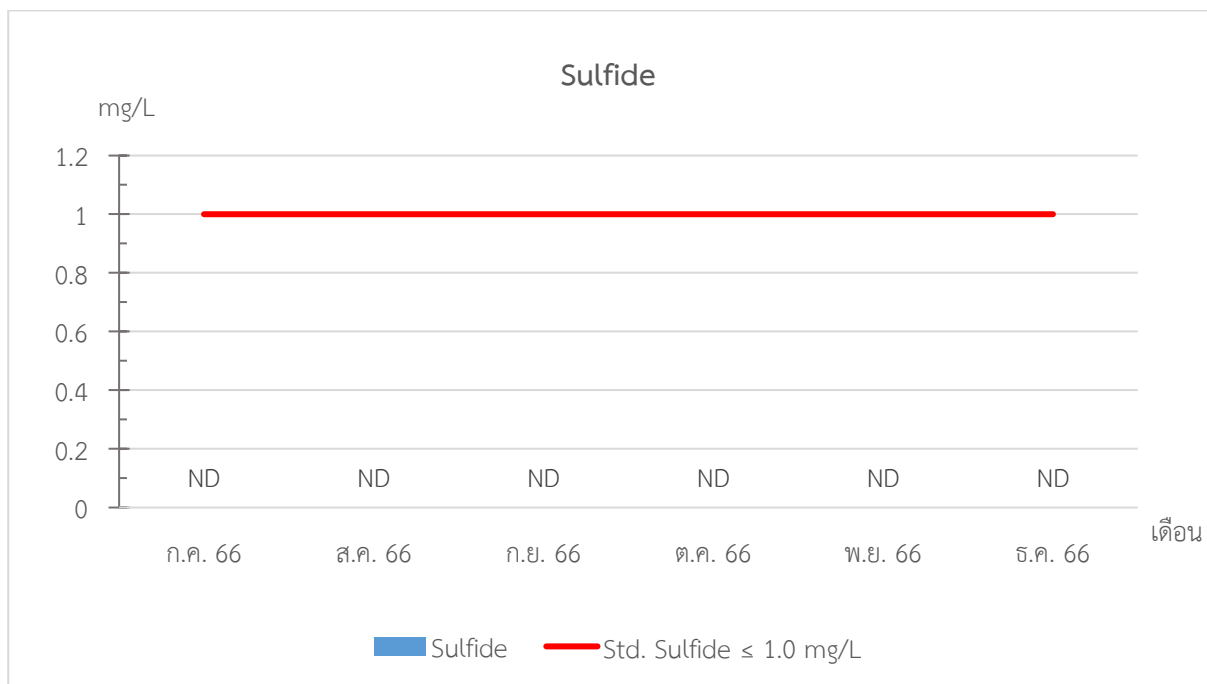
รูปที่ 3.15 กราฟแสดงผลการตรวจวิเคราะห์ Sulfide โครงการ บ้านพฤษา 80 (ระยะดำเนินการ)  
จุดที่ 1 บริเวณบ่อตรวจคุณภาพน้ำ จุด 1

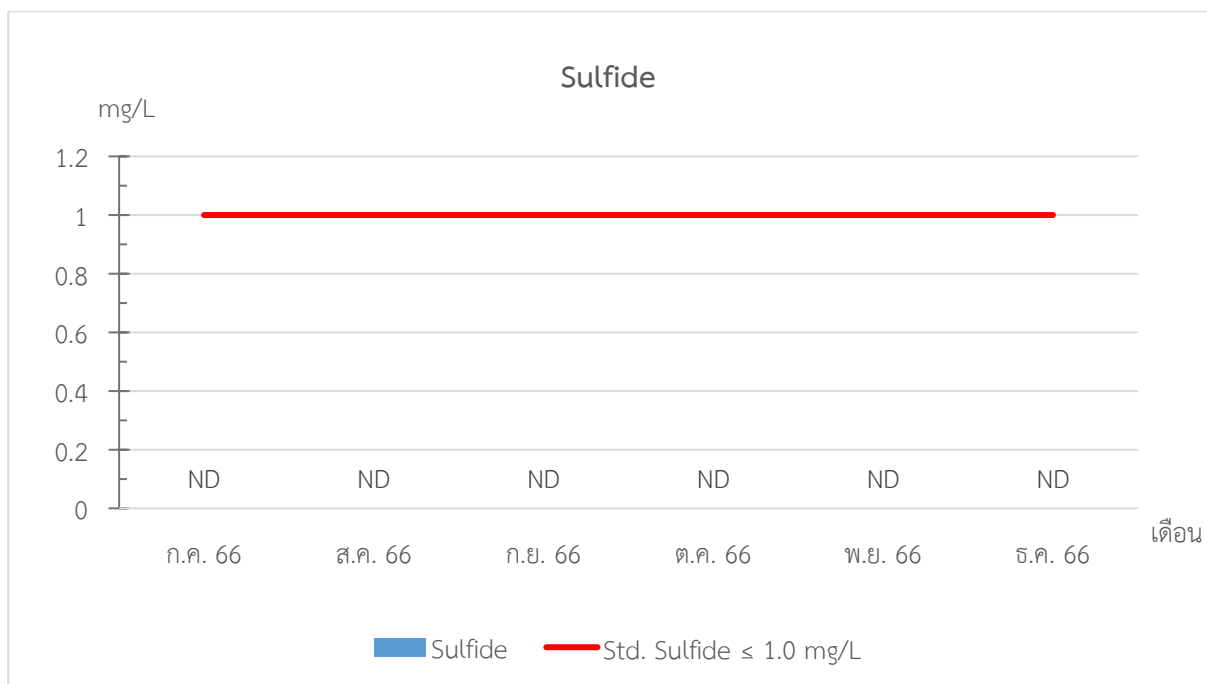
รูปที่ 3.16 กราฟแสดงผลการตรวจวิเคราะห์ Sulfide โครงการ บ้านพฤษา 80 (ระยะดำเนินการ)  
จุดที่ 2 บริเวณบ่อตรวจคุณภาพน้ำ จุด 2

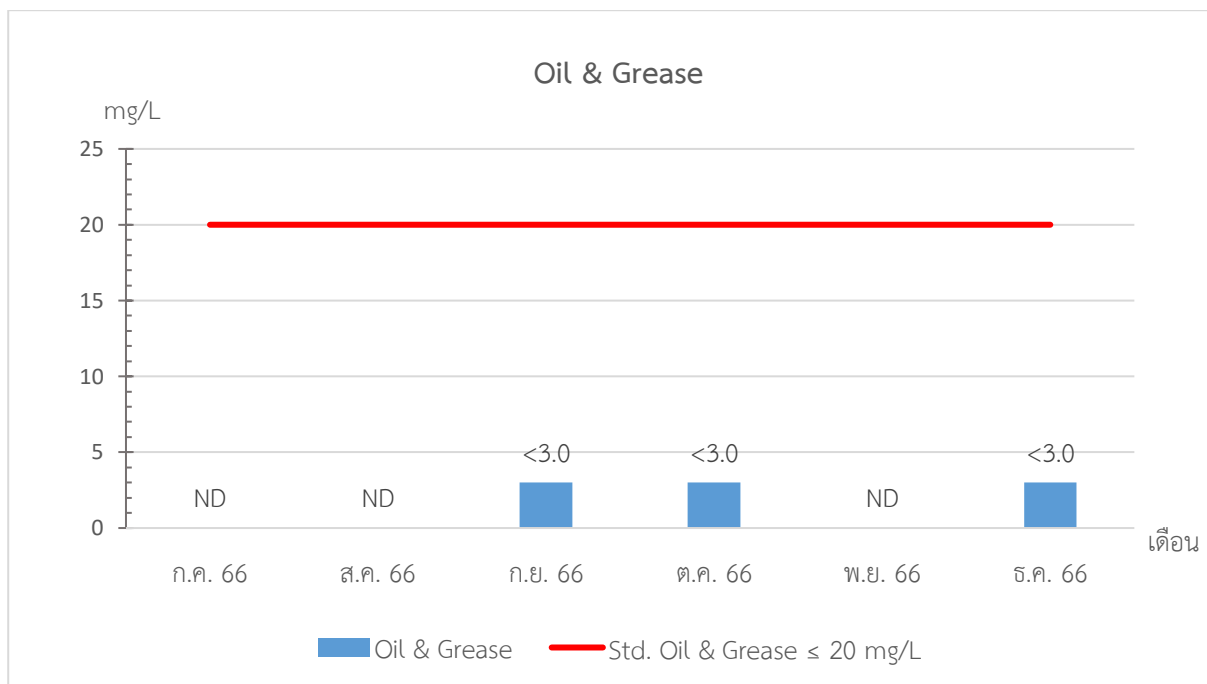
รูปที่ 3.17 กราฟแสดงผลการตรวจวิเคราะห์ Oil and Grease โครงการ บ้านพักฯ 80 (ระยะดำเนินการ)  
จุดที่ 1 บริเวณบ่อบำบัดน้ำทิ้ง จุด 1

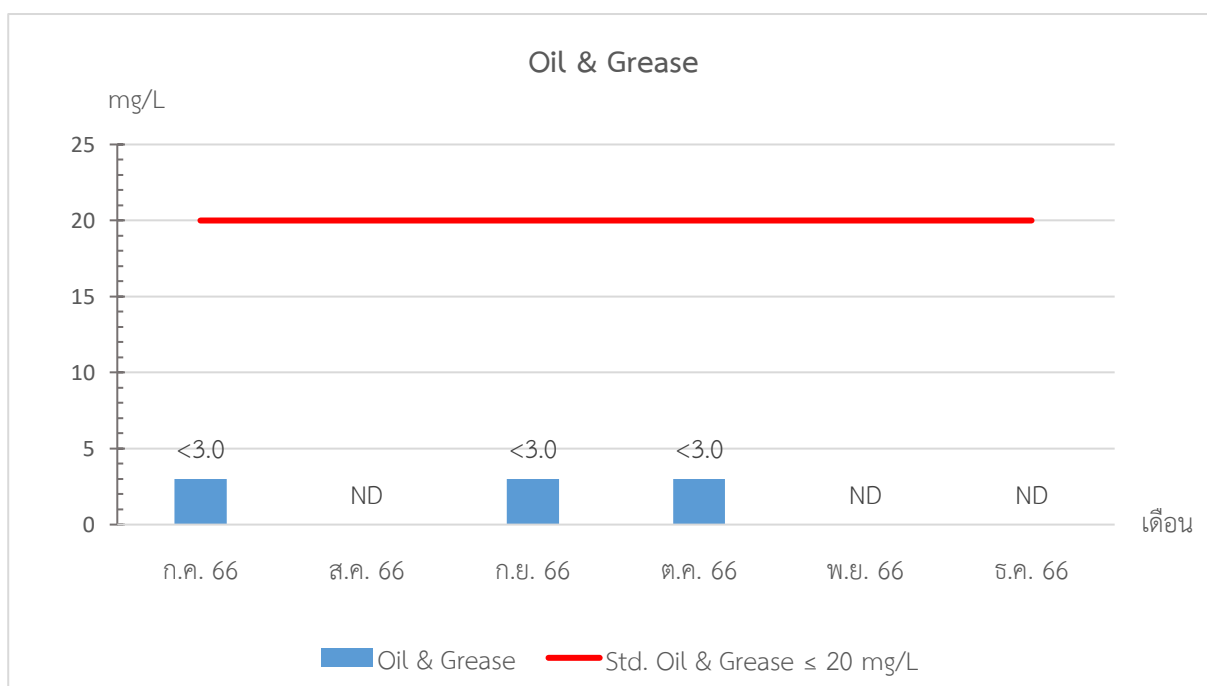
รูปที่ 3.18 กราฟแสดงผลการตรวจวิเคราะห์ Oil and Grease โครงการ บ้านพักฯ 80 (ระยะดำเนินการ)  
จุดที่ 2 บริเวณบ่อบำบัดน้ำทิ้ง จุด 2

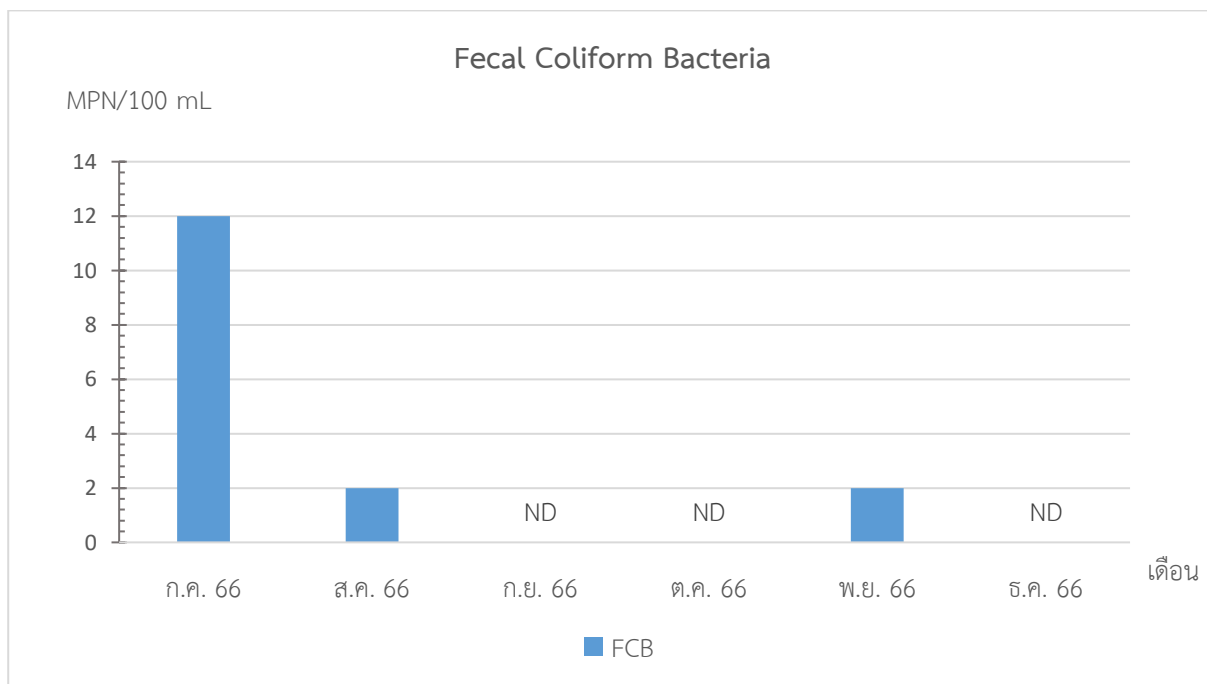
รูปที่ 3.19 กราฟแสดงผลการตรวจวิเคราะห์ FCB โครงการ บ้านพักฯ 80 (ระยะดำเนินการ)  
จุดที่ 1 บริเวณบ่อดักคุณภาพน้ำ จุด 1

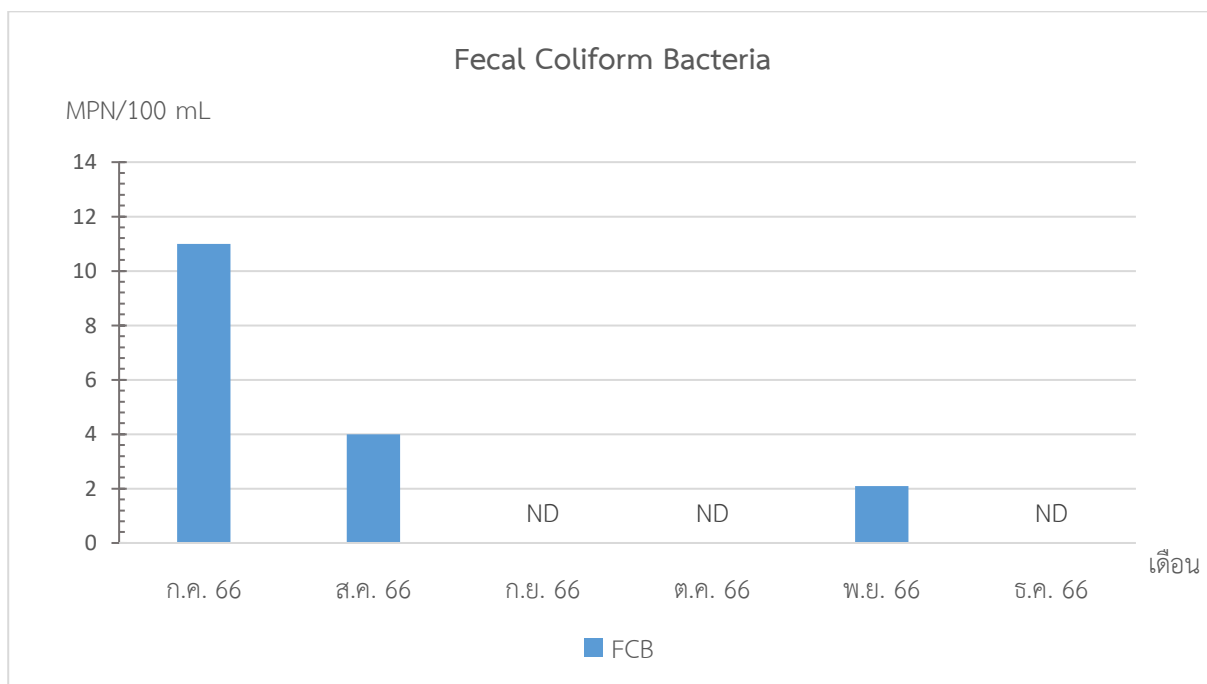
รูปที่ 3.20 กราฟแสดงผลการตรวจวิเคราะห์ FCB โครงการ บ้านพักฯ 80 (ระยะดำเนินการ)  
จุดที่ 2 บริเวณบ่อดักคุณภาพน้ำ จุด 2

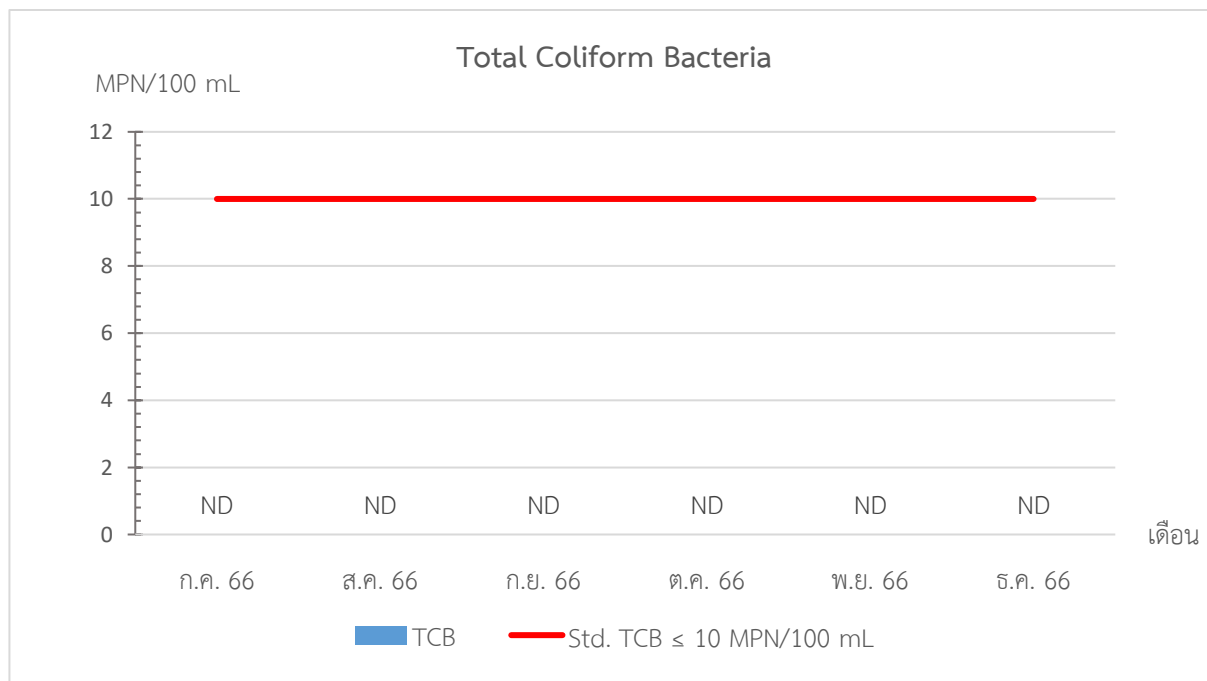
รูปที่ 3.23 กราฟแสดงผลการตรวจวิเคราะห์ TCB โครงการ บ้านพฤษา 80 (ระยะดำเนินการ)  
จุดที่ 3 บริเวณสระว่ายน้ำ ส่วนลึก

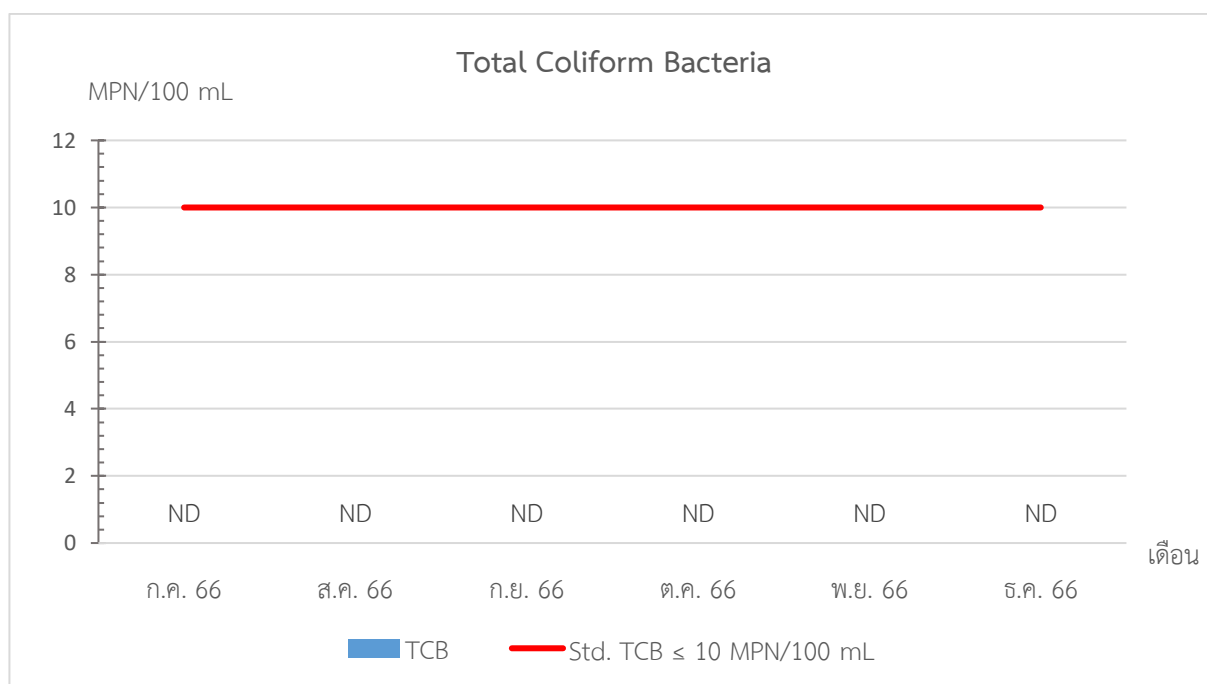
รูปที่ 3.24 กราฟแสดงผลการตรวจวิเคราะห์ TCB โครงการ บ้านพฤษา 80 (ระยะดำเนินการ)  
จุดที่ 4 บริเวณสระว่ายน้ำ ส่วนตื้น

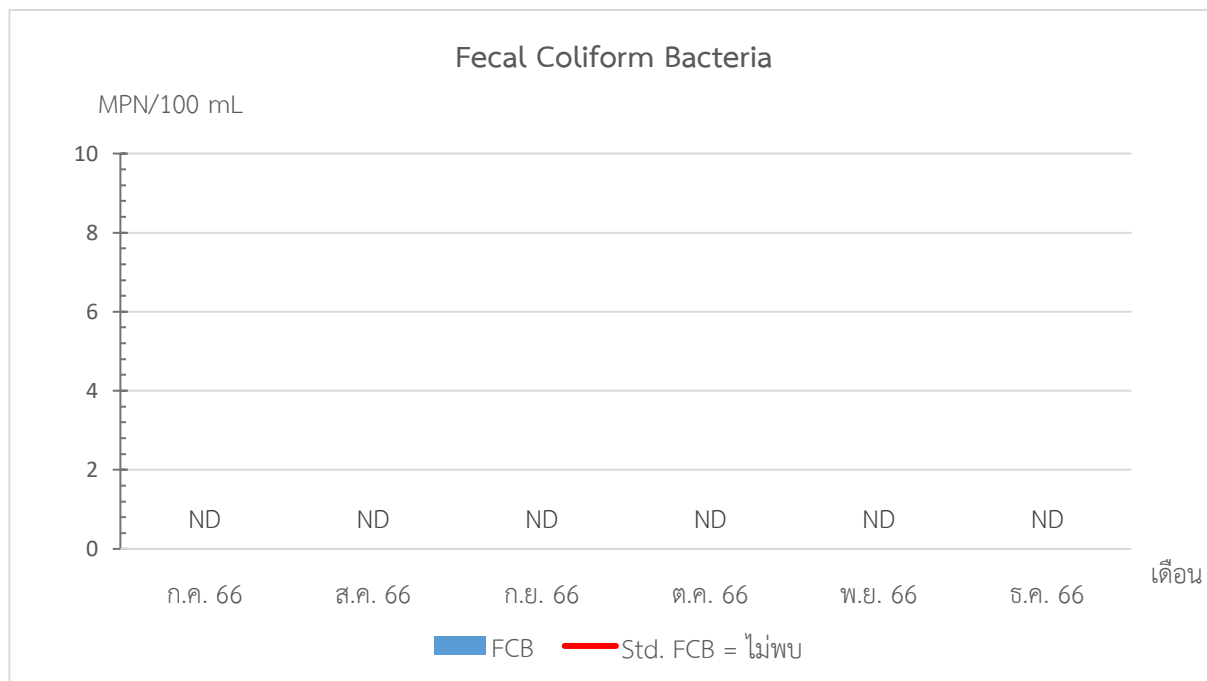
รูปที่ 3.25 กราฟแสดงผลการตรวจวิเคราะห์ FCB โครงการ บ้านพฤษา 80 (ระยะดำเนินการ)  
จุดที่ 3 บริเวณสระว่ายน้ำ ส่วนลึก

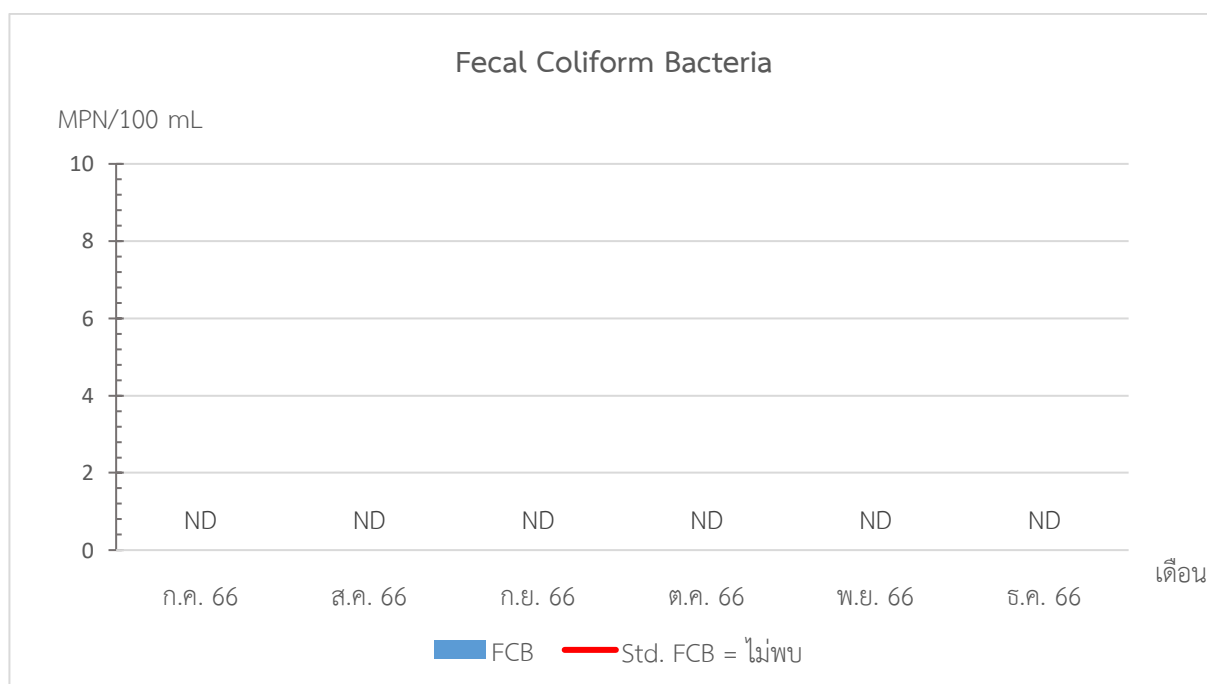
รูปที่ 3.26 กราฟแสดงผลการตรวจวิเคราะห์ FCB โครงการ บ้านพฤษา 80 (ระยะดำเนินการ)  
จุดที่ 4 บริเวณสระว่ายน้ำ ส่วนตื้น

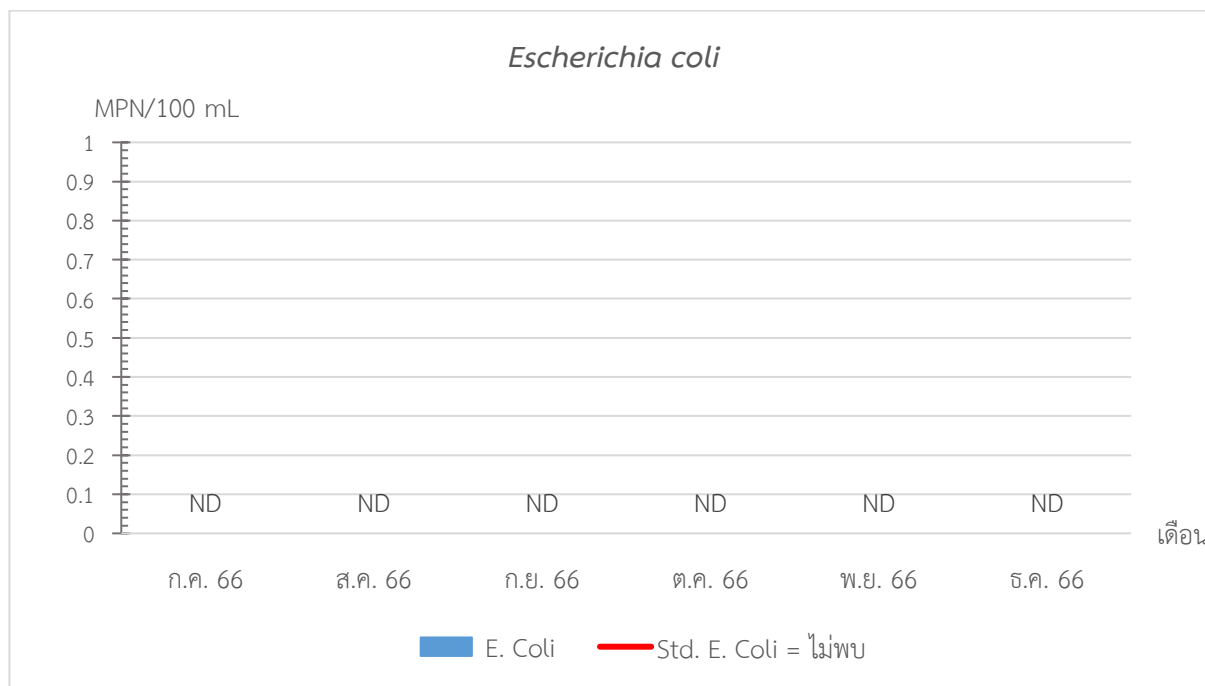
รูปที่ 3.27 กราฟแสดงผลการตรวจวิเคราะห์ *E. coli* โครงการ บ้านพักฯ 80 (ระยะดำเนินการ)  
จุดที่ 3 บริเวณสระว่ายน้ำ ส่วนลึก

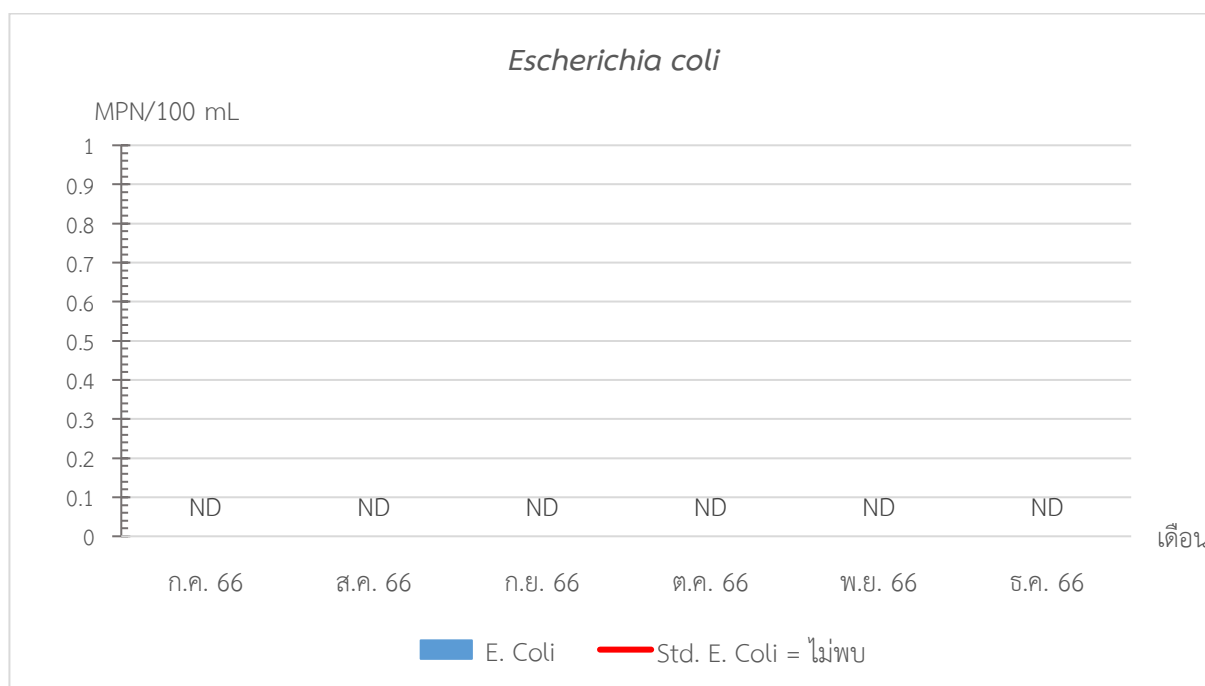
รูปที่ 3.28 กราฟแสดงผลการตรวจวิเคราะห์ *E. coli* โครงการ บ้านพักฯ 80 (ระยะดำเนินการ)  
จุดที่ 4 บริเวณสระว่ายน้ำ ส่วนตื้น

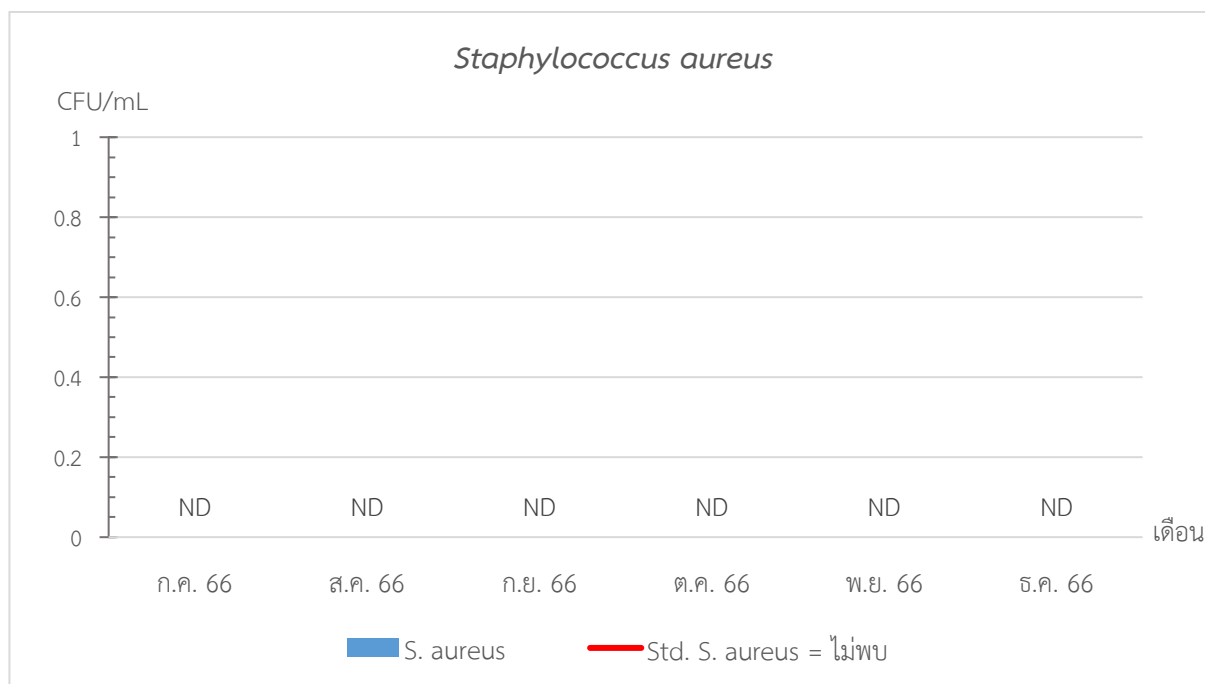
รูปที่ 3.29 กราฟแสดงผลการตรวจวิเคราะห์ *S. aureus* โครงการ บ้านพักฯ 80 (ระยะดำเนินการ)  
จุดที่ 3 บริเวณสระว่ายน้ำ ส่วนลึก

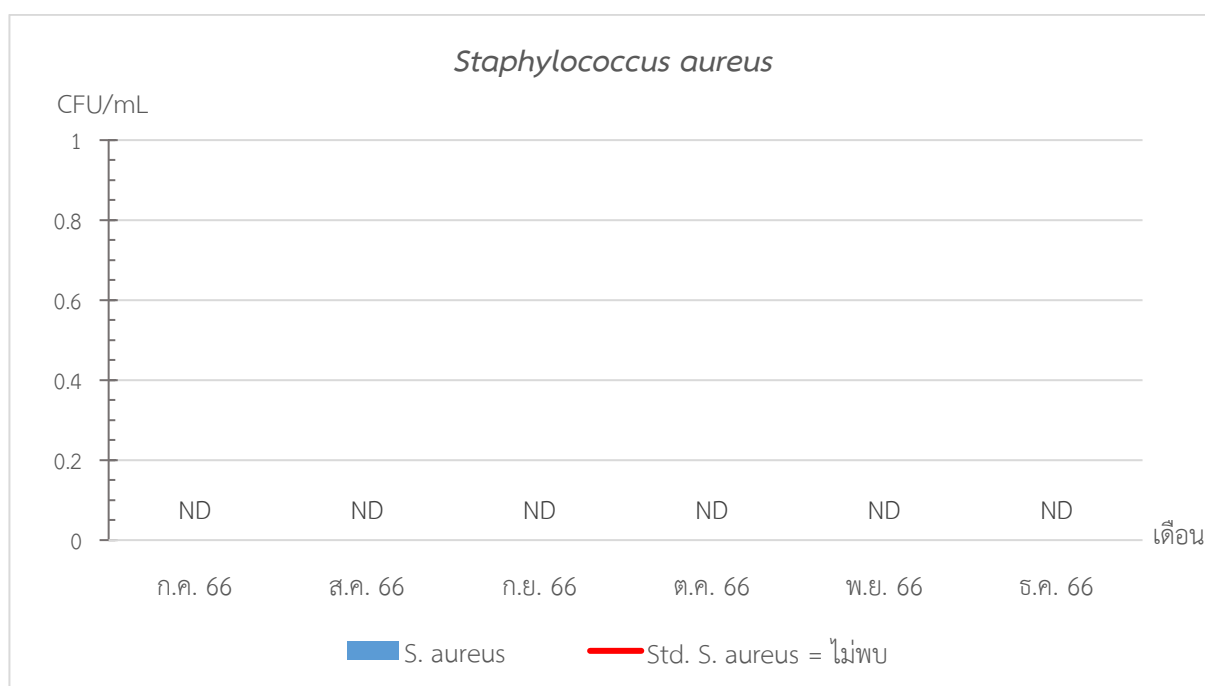
รูปที่ 3.30 กราฟแสดงผลการตรวจวิเคราะห์ *S. aureus* โครงการ บ้านพักฯ 80 (ระยะดำเนินการ)  
จุดที่ 4 บริเวณสระว่ายน้ำ ส่วนตื้น

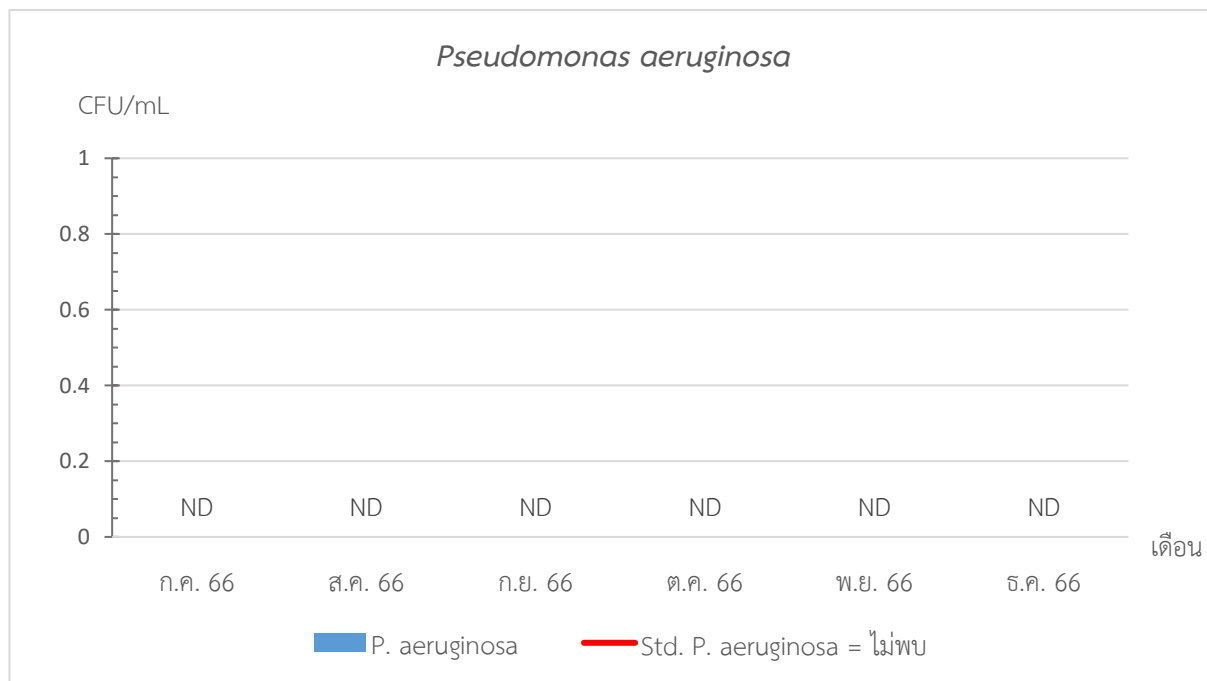
รูปที่ 3.31 กราฟแสดงผลการตรวจวิเคราะห์ *P. aeruginosa* โครงการ บ้านพักฯ 80 (ระยะดำเนินการ)  
จุดที่ 3 บริเวณสระว่ายน้ำ ส่วนลึก
