ผลการติดตามตรวจสอบคุณภาพสิ่งแวดล้อม

### บทที่ 3

#### ผลการติดตามตรวจสอบคุณภาพสิ่งแวดล้อม

บริษัท ซี.อี.เอ็ม เทคโนโลยี (ไทยแลนด์) จำกัด ได้ทำการสรุปผลการติดตามตรวจสอบคุณภาพสิ่งแวดล้อมของ โครงการ บ้านพักฯ 80 (ระยะดำเนินการ) ประจำปีเดือนกรกฎาคม-ธันวาคม 2566 ตามที่ได้เสนอในรายงานการวิเคราะห์ผลกระทบสิ่งแวดล้อม ตามมาตรการป้องกันและแก้ไขผลกระทบสิ่งแวดล้อม และมาตรการติดตามตรวจสอบผลกระทบสิ่งแวดล้อมที่ คณะกรรมการผู้ชำนาญการพิจารณารายงานการวิเคราะห์ผลกระทบสิ่งแวดล้อมด้านโครงการโครงสร้างพื้นฐานและอื่น ๆ เป็นผู้พิจารณาให้ความเห็นชอบซึ่งครอบคลุมปัจจัยทางสิ่งแวดล้อมที่สำคัญคือ

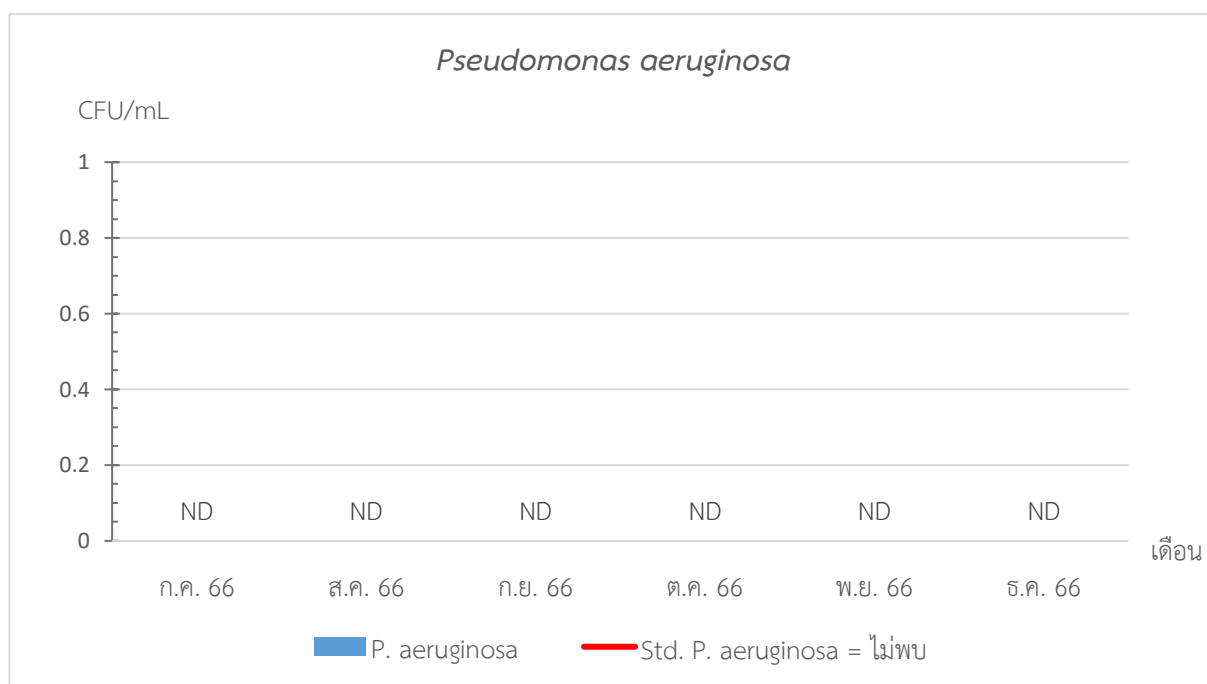
รูปที่ 3.32 กราฟแสดงผลการตรวจวิเคราะห์ *P. aeruginosa* โครงการ บ้านพักฯ 80 (ระยะดำเนินการ)  
จุดที่ 4 บริเวณสระว่ายน้ำ ส่วนตื้น

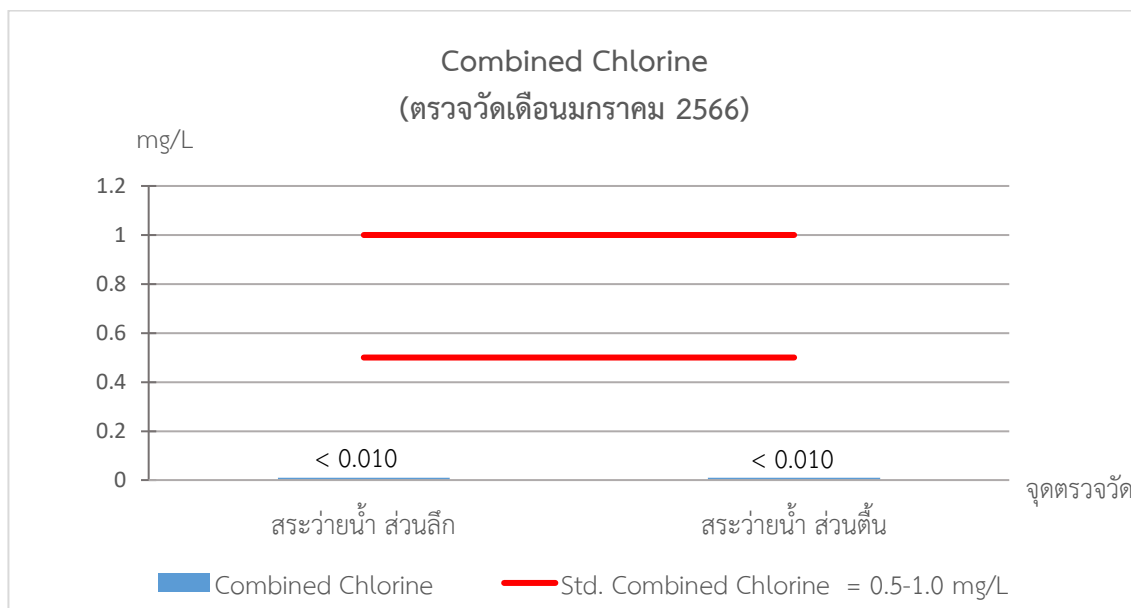
รูปที่ 3.33 กราฟแสดงผลการตรวจวิเคราะห์ Combined Chlorine โครงการ บ้านพักฯ 80 (ระยะดำเนินการ)  
จุดที่ 3 บริเวณสระว่ายน้ำ ส่วนลึก และ จุดที่ 4 บริเวณสระว่ายน้ำ ส่วนตื้น  
ตรวจวัดปีละ 1 ครั้ง ซึ่งในปีนี้มีผลการตรวจวัดในเดือนมกราคม 2566

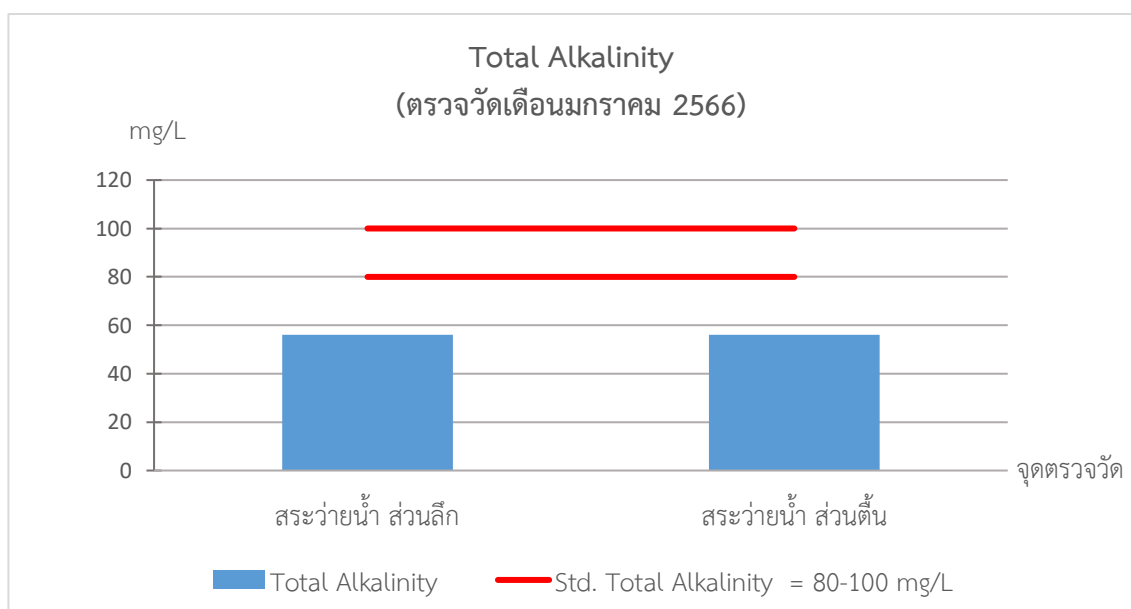
รูปที่ 3.34 กราฟแสดงผลการตรวจวิเคราะห์ Total Alkalinity โครงการ บ้านพักฯ 80 (ระยะดำเนินการ)  
จุดที่ 3 บริเวณสระว่ายน้ำ ส่วนลึก และ จุดที่ 4 บริเวณสระว่ายน้ำ ส่วนตื้น  
ตรวจวัดปีละ 1 ครั้ง ซึ่งในปีนี้มีผลการตรวจวัดในเดือนมกราคม 2566

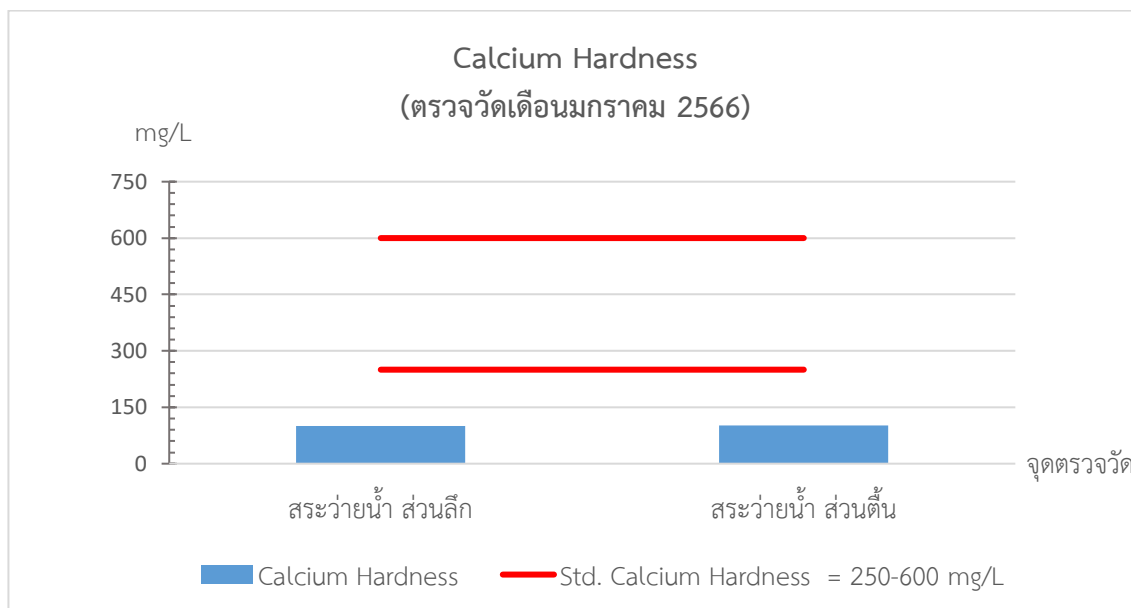
รูปที่ 3.35 กราฟแสดงผลการตรวจวิเคราะห์ Calcium Hardness โครงการ บ้านพักฯ 80 (ระยะดำเนินการ)  
จุดที่ 3 บริเวณสระว่ายน้ำ ส่วนลึก และ จุดที่ 4 บริเวณสระว่ายน้ำ ส่วนตื้น  
ตรวจวัดปีละ 1 ครั้ง ซึ่งในปีนี้มี การตรวจวัดในเดือนมกราคม 2566

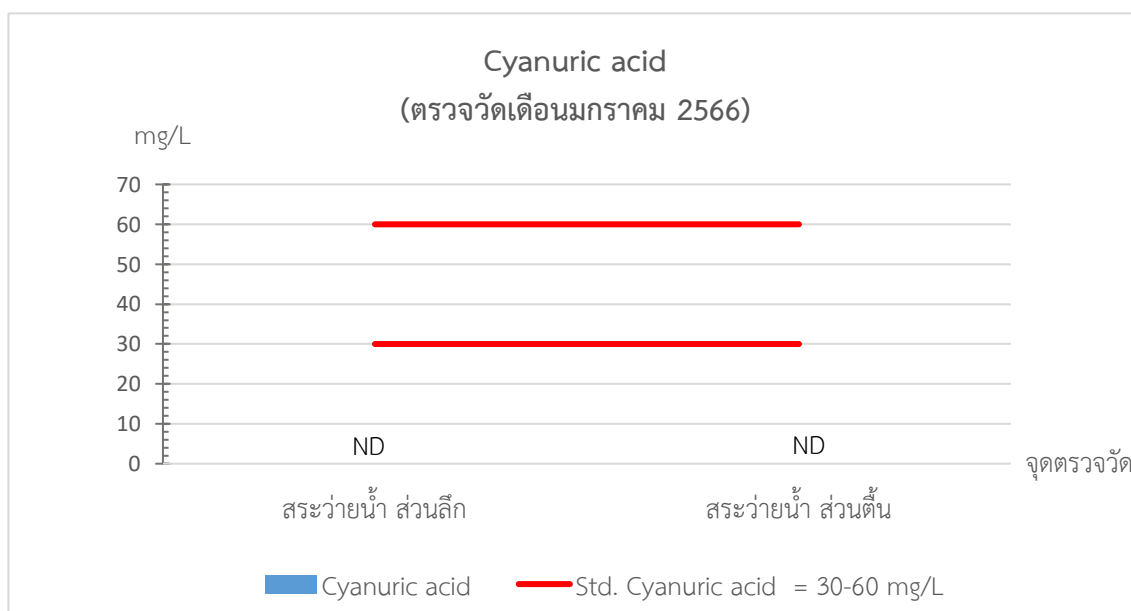
รูปที่ 3.36 กราฟแสดงผลการตรวจวิเคราะห์ Cyanuric acid โครงการ บ้านพักฯ 80 (ระยะดำเนินการ)  
จุดที่ 3 บริเวณสระว่ายน้ำ ส่วนลึก และ จุดที่ 4 บริเวณสระว่ายน้ำ ส่วนตื้น  
ตรวจวัดปีละ 1 ครั้ง ซึ่งในปีนี้มี การตรวจวัดในเดือนมกราคม 2566

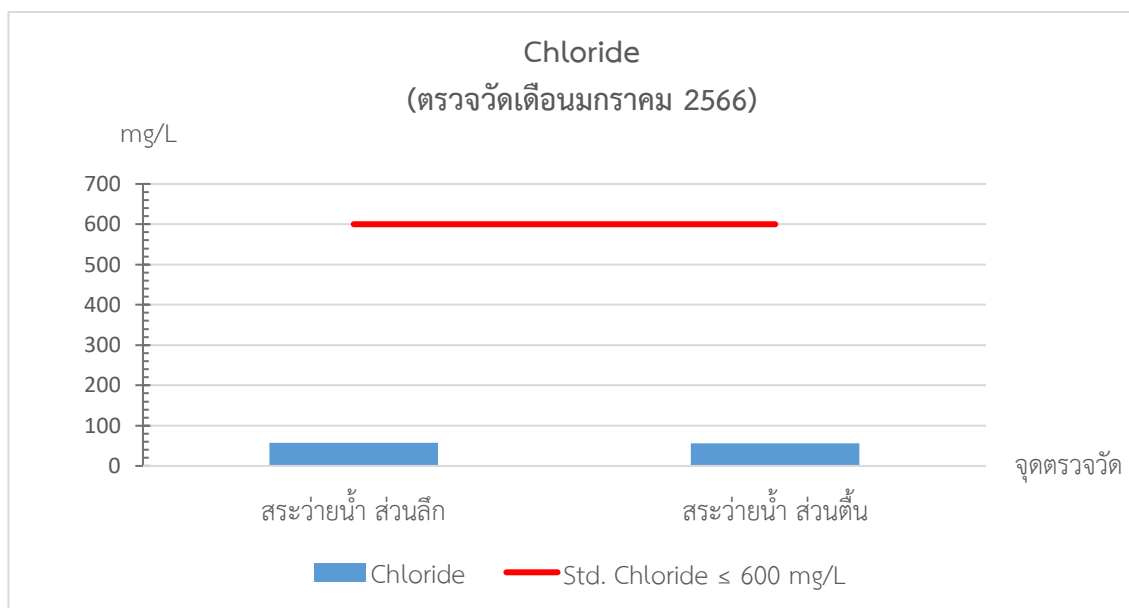
รูปที่ 3.37 กราฟแสดงผลการตรวจวิเคราะห์ Chloride โครงการ บ้านพักฯ 80 (ระยะดำเนินการ)  
จุดที่ 3 บริเวณสระว่ายน้ำ ส่วนลึก และ จุดที่ 4 บริเวณสระว่ายน้ำ ส่วนตื้น  
ตรวจวัดปีละ 1 ครั้ง ซึ่งในปีนี้มีผลการตรวจวัดในเดือนมกราคม 2566

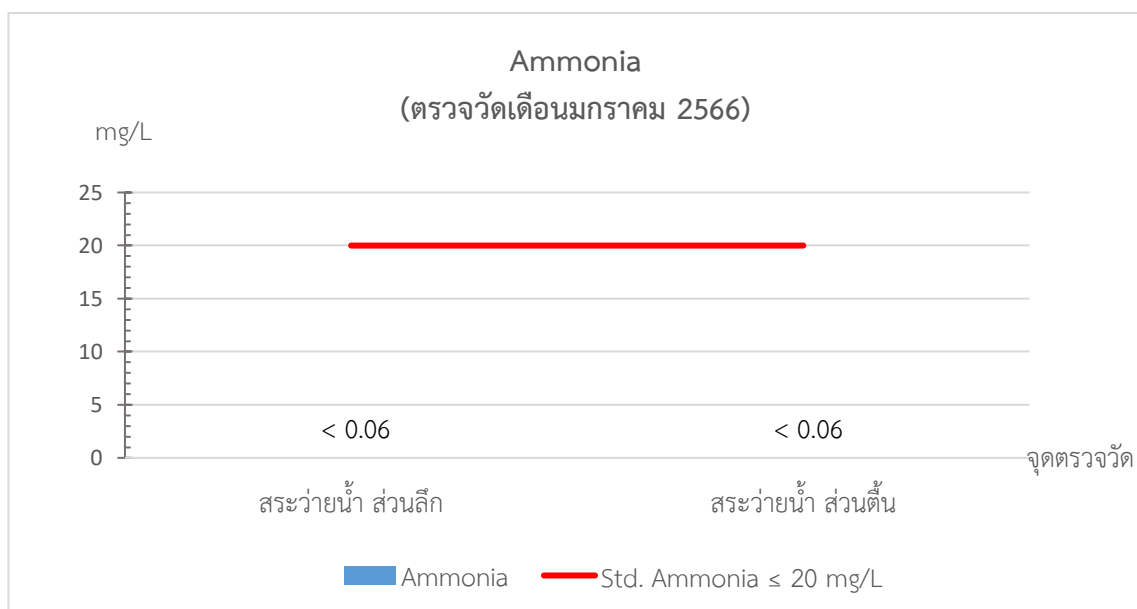
รูปที่ 3.38 กราฟแสดงผลการตรวจวิเคราะห์ Ammonia โครงการ บ้านพักฯ 80 (ระยะดำเนินการ)  
จุดที่ 3 บริเวณสระว่ายน้ำ ส่วนลึก และ จุดที่ 4 บริเวณสระว่ายน้ำ ส่วนตื้น  
ตรวจวัดปีละ 1 ครั้ง ซึ่งในปีนี้มีผลการตรวจวัดในเดือนมกราคม 2566

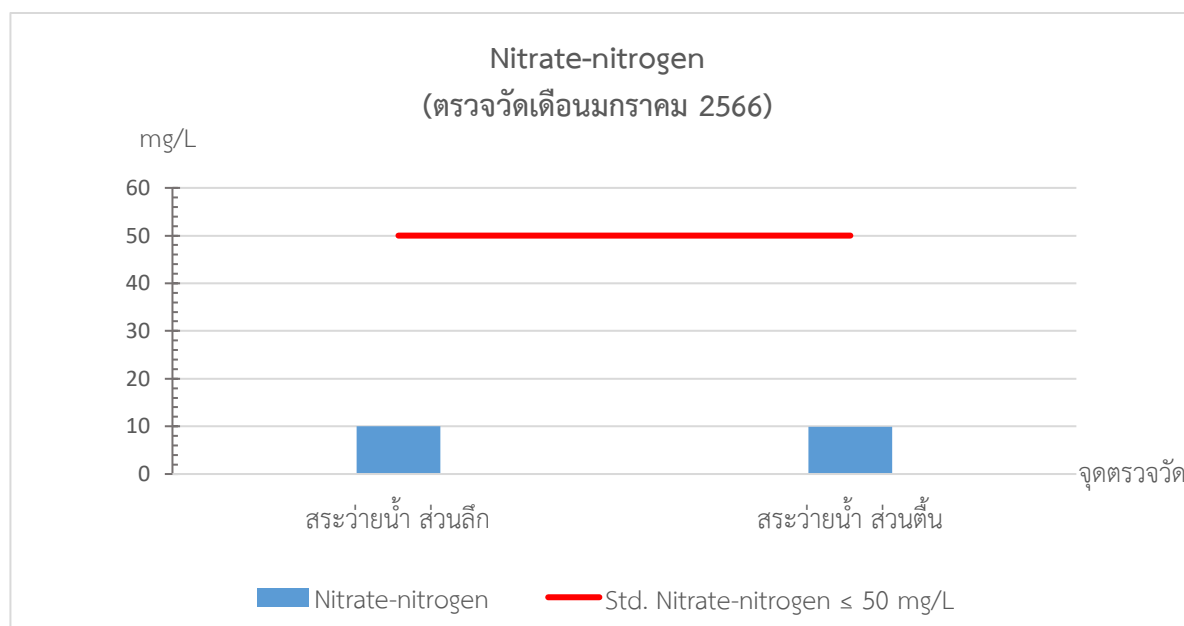
รูปที่ 3.39 กราฟแสดงผลการตรวจวิเคราะห์ Nitrate-nitrogen โครงการ บ้านพักฯ 80 (ระยะดำเนินการ)  
จุดที่ 3 บริเวณสระว่ายน้ำ ส่วนเล็ก และ จุดที่ 4 บริเวณสระว่ายน้ำ ส่วนต้น  
ตรวจวัดปีละ 1 ครั้ง ซึ่งในปีนี้มีผลการตรวจวัดในเดือนมกราคม 2566
