บทที่ 1

บทนำ

ชื่อโครงการ	โครงการเหมืองแร่ยิปซัมและแอนไฮไดรต์
เจ้าของโครงการ	บริษัท โลยมาศ จำกัด
สถานที่ตั้งโครงการ	ตำบลทุ่งเตาใหม่ อำเภอบ้านนาสาร จังหวัดสุราษฎร์ธานี
ขนาดที่ตั้งโครงการ	เนื้อที่ 270-3-44 ไร่
โครงการได้รับอนุญาตประทานบัตร	เมื่อวันที่ 4 มีนาคม 2546 ถึงวันที่ 3 มีนาคม 2556 รวมอายุประทานบัตร 10 ปี
	ได้รับการต่ออายุประทานบัตร ครั้งที่ 1 ออกไปอีก 10 ปี ตั้งแต่วันที่ 4 มีนาคม 2556 ถึงวันที่ 3 มีนาคม 2566 รวมอายุประทานบัตร 20 ปี
	ได้รับการต่ออายุประทานบัตร ครั้งที่ 2 ออกไปอีก 10 ปี ตั้งแต่วันที่ 29 กันยายน 2566 ถึงวันที่ 28 กันยายน 2576 รวมอายุประทานบัตร 30 ปี
ได้รับอนุญาตประทานบัตรเลขที่	30209/15584

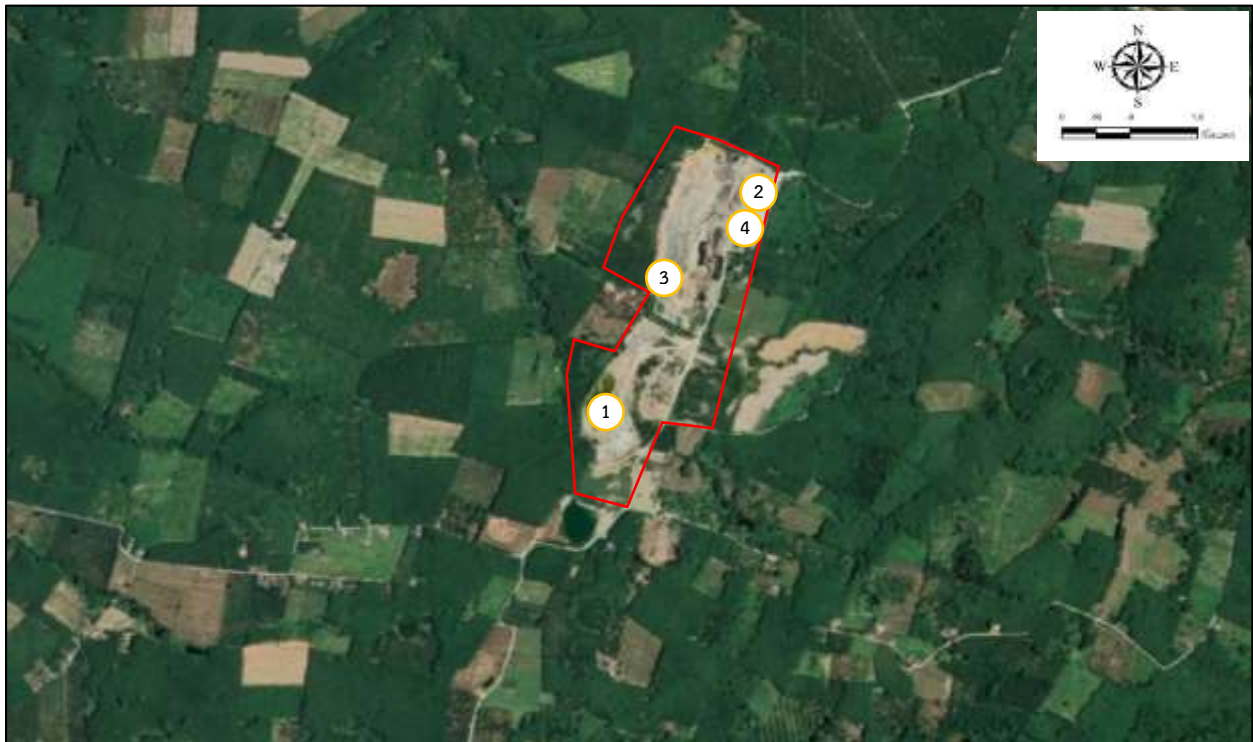
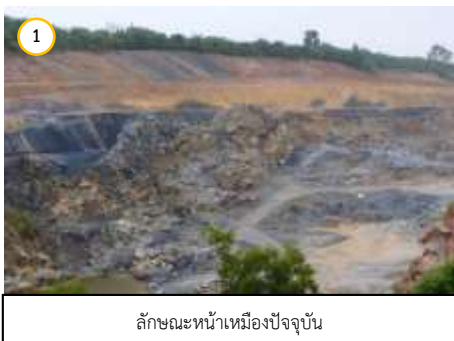
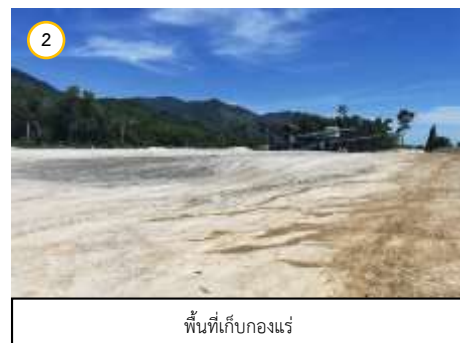
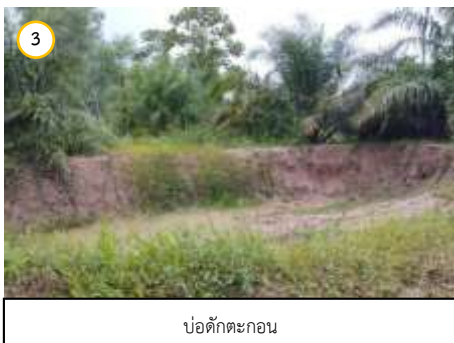
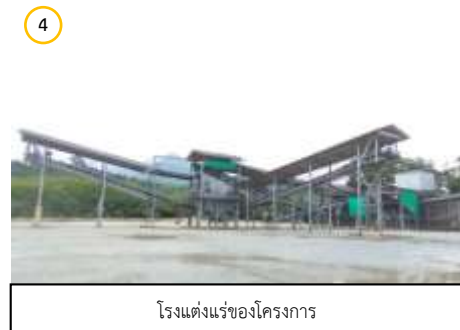
รูปที่ 1-2 แสดงลักษณะภูมิประเทศบริเวณพื้นที่โครงการ

ลักษณะภูมิประเทศของโครงการมีสภาพเป็นพื้นที่ราบ อยู่สูงจากระดับน้ำทะเลปานกลาง ประมาณ 20 เมตร ในปัจจุบันพื้นที่ผ่านการทำเหมืองเนื้อที่ประมาณ 48 ไร่ อยู่ทางด้านทิศเหนือของพื้นที่โครงการ มีลักษณะภูมิประเทศเป็นบ่อเหมืองลึกจากพื้นที่ราบ และพื้นที่ที่กำลังเปิดการทำเหมืองตามเงื่อนไขเปลี่ยนแปลงแผนผังการทำเหมืองที่อยู่ด้านทิศใต้ของพื้นที่โครงการ นอกจากนี้ เป็นพื้นที่เก็บกองแร่ลานกองดิน บ่อดักตะกอน และโรงแต่งแร่ แสดงดังรูปที่ 1-2

พื้นที่โครงการมีลักษณะภูมิประเทศเป็นที่ราบ โดยในปัจจุบันพื้นที่ผ่านการทำเหมืองมีลักษณะเป็นบ่อเหมืองอยู่ทางด้านทิศเหนือของพื้นที่ประทานบัตรเนื้อที่ประมาณ 33 ไร่ และเป็นลานเก็บกองเปลือกดินที่จัดเตรียมไว้ทั้งหมด 5 แห่ง รวมเนื้อที่ประมาณ 55 ไร่ และพื้นที่ที่กำลังเปิดการทำเหมืองอยู่ด้านทิศใต้ของโครงการเนื้อที่ประมาณ 30 ไร่ นอกจากนี้เป็นพื้นที่โรงแต่งแร่ สำนักงาน บ้านพัก

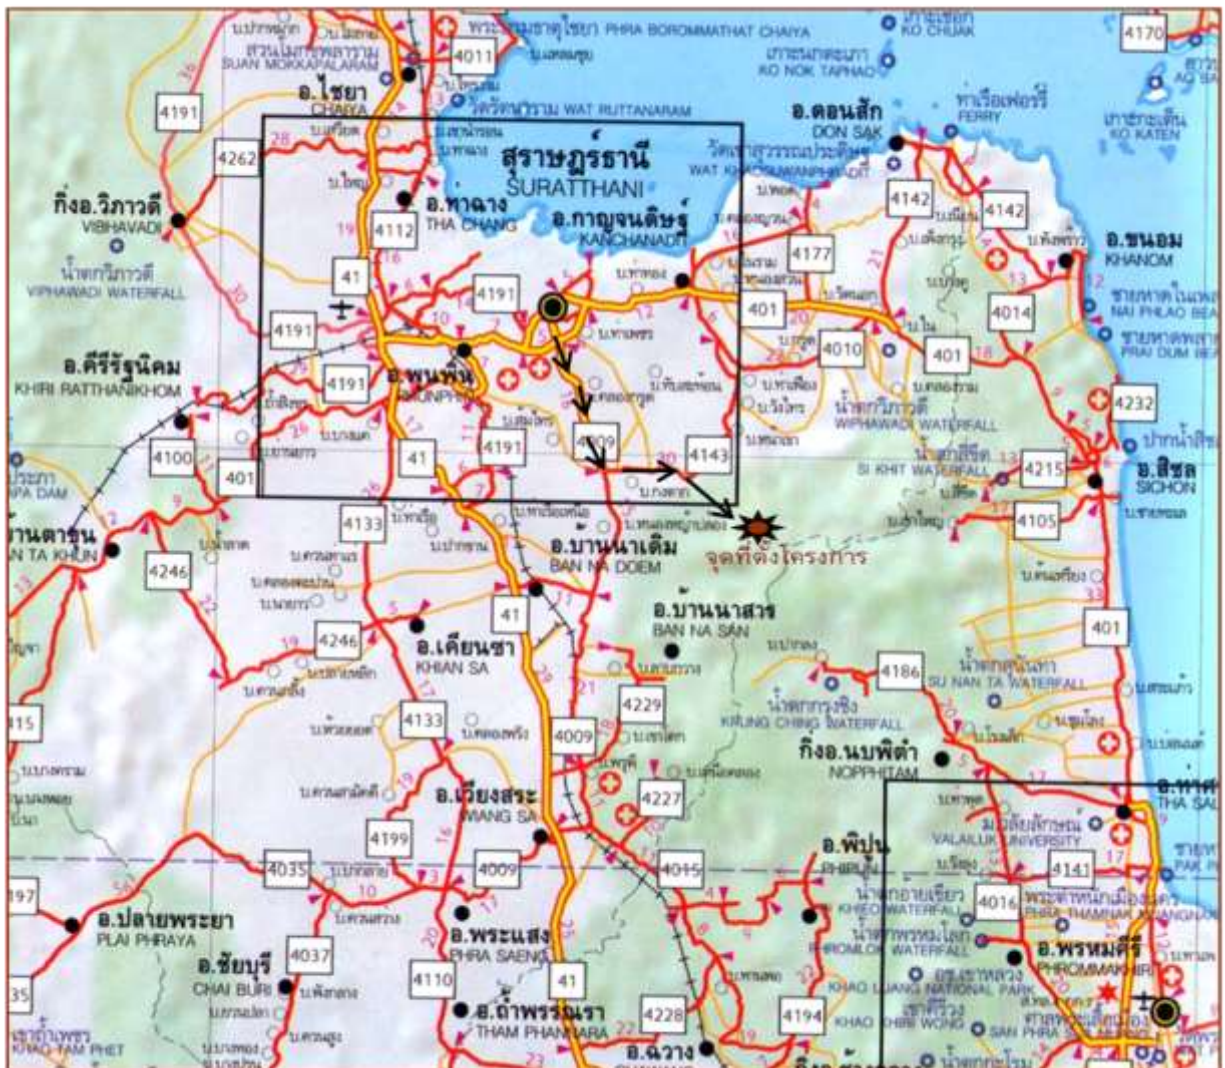
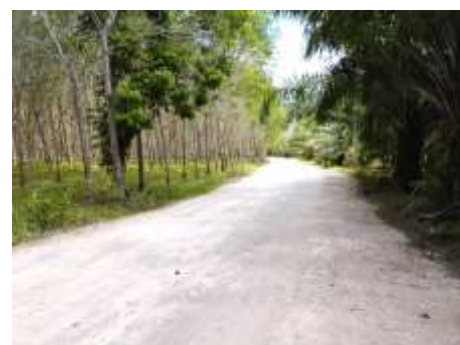
รูปที่ 1-3 แสดงเส้นทางคมนาคมเข้าสู่พื้นที่โครงการ

การเดินทางเข้าสู่พื้นที่โครงการทางรถยนต์ เริ่มจากอำเภอเมืองสุราษฎร์ธานี ตามเส้นทางหมายเลข 4009 ช่วงสุราษฎร์ธานี-นาสาร-เวียงสระ ระยะทางประมาณ 18 กิโลเมตร แล้วเลี้ยวซ้ายเข้าถนนบ้านซอย 10 กาญจนดิษฐ์ เดินทางต่อไปตามเส้นทางหลวงหมายเลข 4143 ระยะทางประมาณ 8 กิโลเมตร จึงเลี้ยวขวาตามถนนส่วนบุคคลประมาณ 7 กิโลเมตร จะถึงพื้นที่ประทานบัตร ดังรูปที่ 1-3

เส้นทางบริเวณทางเข้า-ออกพื้นที่โครงการ

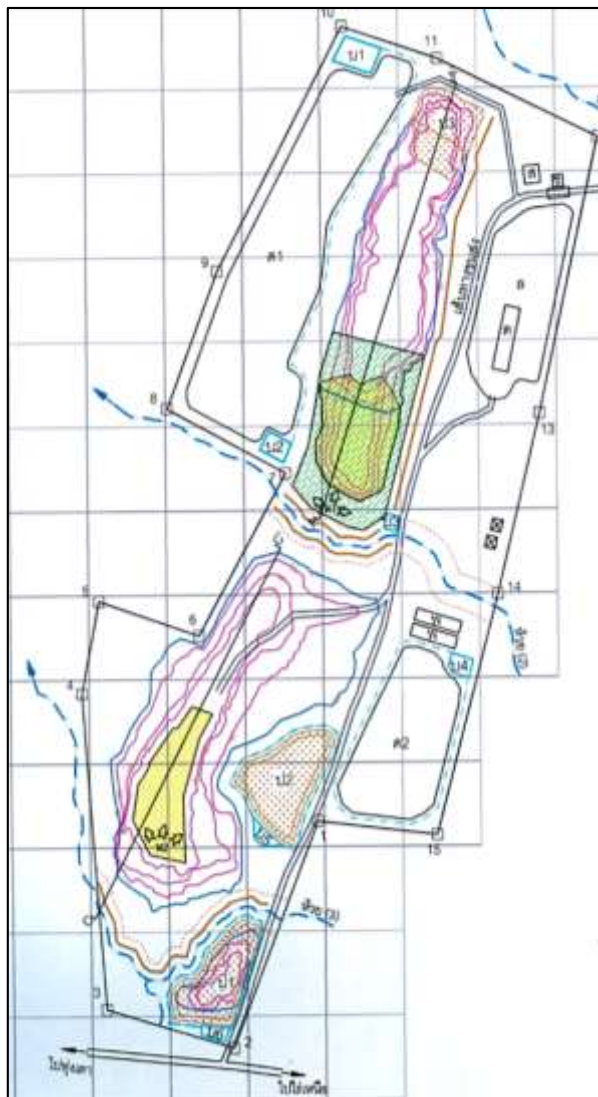
รูปที่ 1-4 แสดงแผนผังโครงการทำเหมือง

การทำเหมืองของโครงการเป็นการทำเหมืองแร่ใยหินและแอนไฮไดรต์ โดยวิธีเหมืองหาบ ออกแบบให้มีลักษณะเป็นชั้นบันไดสูงไม่เกิน 10 เมตร และกว้างไม่น้อยกว่า 7 เมตร ทำเหมืองตั้งแต่ระดับ 20 เมตร จากระดับน้ำทะเลปานกลาง แล้วเดินหน้าเหมืองจนถึงระดับลึก -14 เมตร จากระดับน้ำทะเลปานกลาง โดยเดินหน้าเหมืองไปตามเครื่องหมายอักษร “ห2” และได้มีการกำหนดขอบเขตพื้นที่เพื่อใช้ในกิจกรรมต่างๆ ในพื้นที่โครงการ เช่น พื้นที่เก็บกองแร่ลานกองดิน บ่อตกตะกอน และโรงแต่งแร่ ดังรูปที่ 1-4

ในการแต่งแร่จะนำแร่ที่ได้จากหน้าเหมืองไปแต่งยังโรงแต่งแร่ที่ตั้งอยู่บริเวณหมายอักษร “ต” ที่ตั้งอยู่ในพื้นที่ประทานบัตร
