1.1 ความเป็นมาของการจัดทำรายงาน

ตารางที่ 1.1-1 ความเป็นมาและลำดับการจัดทำรายงานการวิเคราะห์ผลกระทบสิ่งแวดล้อม และ/หรือรายงานการเปลี่ยนแปลงรายละเอียดโครงการ โครงการขุดลอกและถมทะเลสำหรับท่าเทียบเรือขนถ่ายถ่านหิน บริษัท โกลว์ เอสพีที 3 จำกัด

รายงานผลการปฏิบัติตามมาตรการป้องกันและแก้ไขผลกระทบสิ่งแวดล้อม และมาตรการติดตามตรวจสอบผลกระทบสิ่งแวดล้อม
โครงการขุดลอกและถมทะเลสำหรับท่าเทียบเรือขนถ่ายถ่านหิน บริษัท โกลว์ เอสพีที 3 จำกัด
ระหว่างเดือนกรกฎาคม-ธันวาคม พ.ศ. 2566

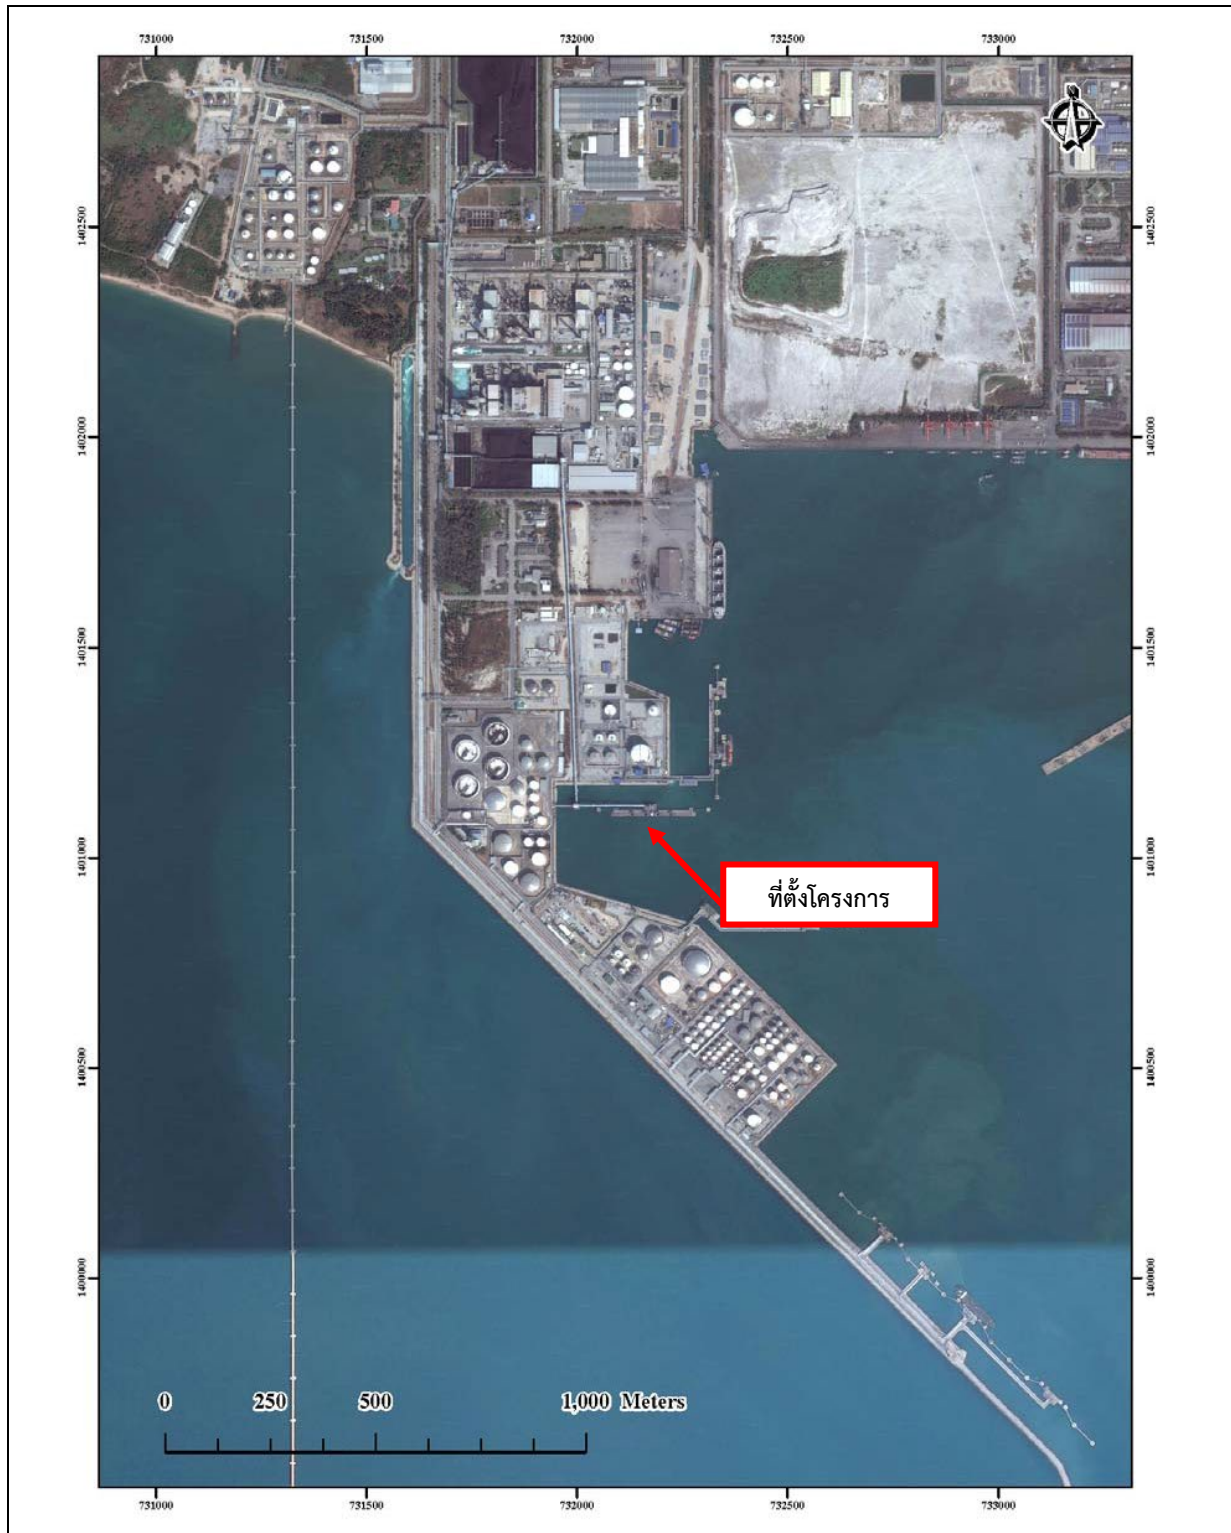
รูปที่ 1-1 ที่ตั้งโครงการท่าเทียบเรือขนถ่ายถ่านหิน บริษัท โกลว์ เอสพีที 3 จำกัด

ที่ตั้งของโครงการท่าเทียบเรือดังแสดงในรูปที่ 1-1 สำหรับพื้นที่ขุดลอกและพื้นที่ขุดลอก เพื่อเพิ่ม
ระดับความลึกบริเวณหน้าท่าเทียบเรือขนถ่ายถ่านหิน ดังแสดงในรูปที่ 1-2

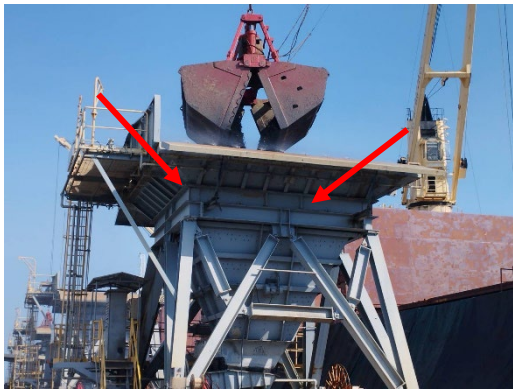
ภาพที่ 2-3 การฉีดพรมน้ำในระหว่างขนถ่าย
ถ่านหินจากเรือลงบนฮอปเปอร์รับถ่านหิน

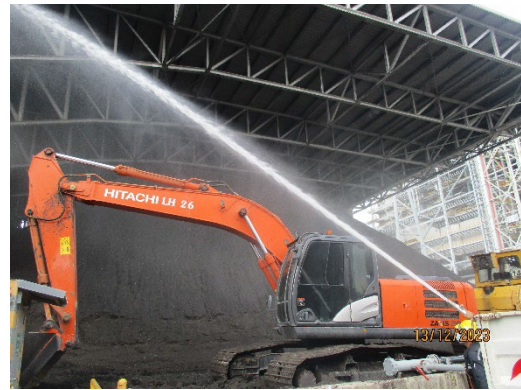
ภาพที่ 2-4 การฉีดพรมน้ำบนกองถ่านหิน

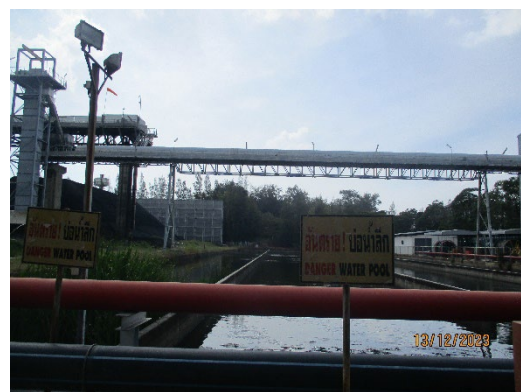
ภาพที่ 2-6 บ่อตกตะกอน (Run off pond) สำหรับบำบัด
น้ำเสียจากกิจกรรมการขนถ่ายถ่านหิน

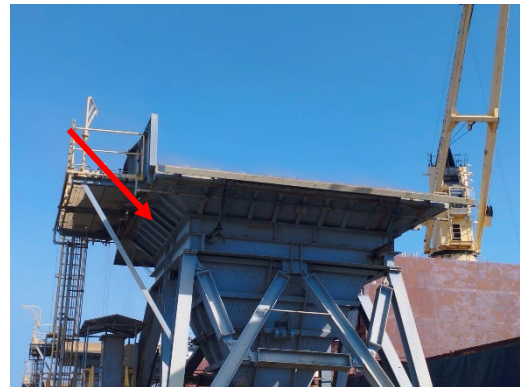
ภาพที่ 2-8 การฉีดพ่นน้ำบริเวณปาก Hopper
