## บทที่ 2

### ผลการปฏิบัติตามมาตรการป้องกันและแก้ไขผลกระทบสิ่งแวดล้อม

โครงการ Club Royal C และ Club Royal D ของ นิติบุคคลอาคารชุด คลับ รอยัล ซี แอนด์ ดี ตั้งอยู่ที่ 292/359 หมู่ 5 ตำบลนาเกลือ อำเภอบางละมุง จังหวัดชลบุรี ซึ่งเป็นอาคารคอนกรีตเสริมเหล็กขนาดอาศัยสูง 8 ชั้น จำนวน 2 อาคาร มีห้องชุดพักอาศัยทั้งหมดจำนวน 403 ห้อง และที่จอดรถจำนวน 76 คัน บนเนื้อที่ประมาณ 3 ไร่ 97.80 ตารางวา หรือ 5,191.20 ตารางเมตร โครงการได้รับหนังสือเห็นชอบรายงาน EIA จากสำนักงานนโยบายและแผนทรัพยากรธรรมชาติตามหนังสือเลขที่ ทส. 1009.5/14063 ลงวันที่ 22 พฤศจิกายน พ.ศ. 2556 (ภาคผนวก ก) ทั้งนี้ ตามหนังสือฉบับดังกล่าวได้กำหนดให้ทางโครงการต้องเสนอรายงานผลการปฏิบัติตามมาตรการป้องกันและแก้ไขผลกระทบสิ่งแวดล้อม และมาตรการตรวจสอบคุณภาพสิ่งแวดล้อมต่อหน่วยงานที่เกี่ยวข้องเพื่อพิจารณาทุก 6 เดือน

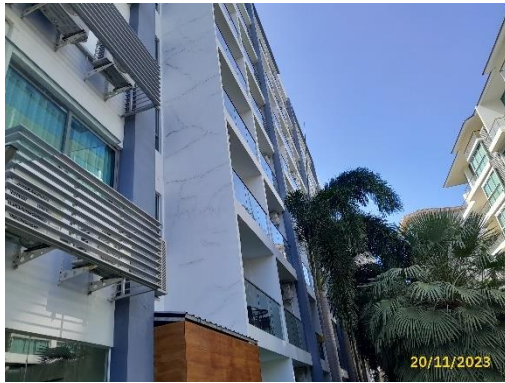
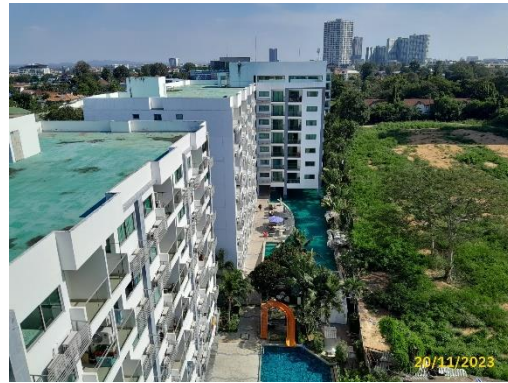
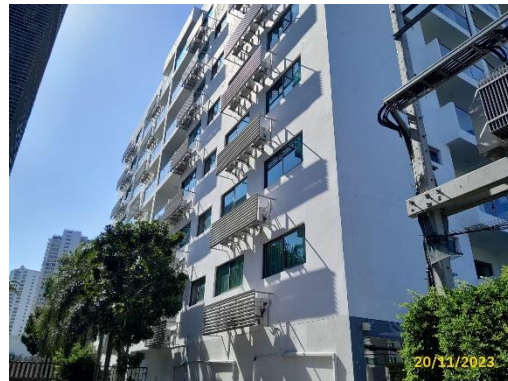
งานสถาปัตยกรรมและการใช้พื้นที่

หลังคาและผนังอาคาร

กระจกในห้องพัก

1. ทรัพยากรสิ่งแวดล้อมทางกายภาพ					
1.1 สภาพภูมิประเทศ	1. การดำเนินการก่อสร้างอาคาร 8 ชั้น 1 ชั้นใต้ดิน 2 อาคาร มีความสูง 22.95 เมตร ตามผังบริเวณโครงการ และจัดให้มีการจัดตามผังภูมิสถาปัตย์ของโครงการ	✓	- รูปแบบของอาคารและภูมิสถาปัตย์ที่ได้รับการก่อสร้างในปัจจุบันมีลักษณะ รูปแบบ และการใช้พื้นที่ มิได้แตกต่างจากผังบริเวณของโครงการที่ได้เสนอไว้ในรายงานการประเมินผลกระทบสิ่งแวดล้อม	-  ภาพที่ 2.2-1 การบริหารจัดการด้านวิศวกรรมโครงสร้างและสถาปัตยกรรม

4. ดำเนินการจัดการทางภูมิสถาปัตย์ให้เป็นไปตามผังที่กำหนดไว้	✓ - รูปแบบของอาคารและภูมิสถาปัตย์ที่ได้รับการก่อสร้างในปัจจุบันมีลักษณะ รูปแบบ และการใช้พื้นที่ ที่ได้แตกต่างจากผังบริเวณของโครงการที่ได้เสนอไว้ในรายงานการประเมินผลกระทบสิ่งแวดล้อม	-	ภาพที่ 2.2-1 การบริหารจัดการด้านวิศวกรรมโครงสร้าง และสถาปัตยกรรม

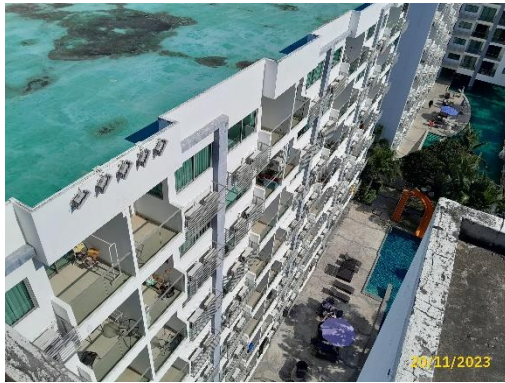
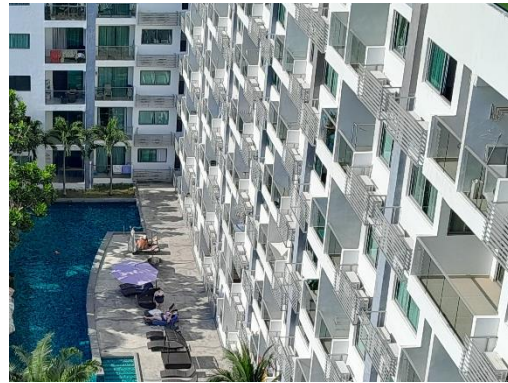
ภาพที่ 2.2-1 (ต่อ) การบริหารจัดการด้านวิศวกรรมโครงสร้าง และสถาปัตยกรรม

สีทาดำอาคาร

ระแนงบังแดด

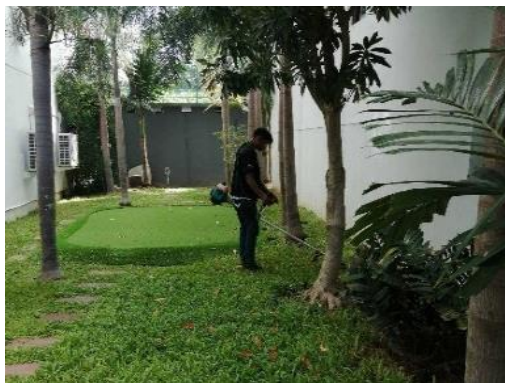
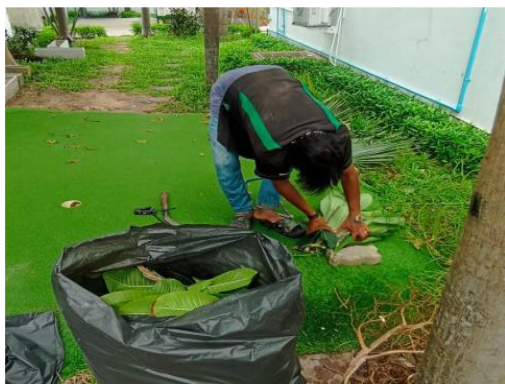
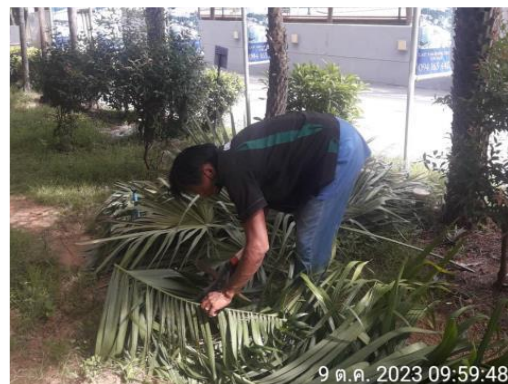
การดูแลพื้นที่สีเขียว

พนักงานทำความสะอาดเศษใบไม้

2. จัดให้มีการดูแลต้นไม้ และสวนหย่อมภายใน พื้นที่โครงการให้มีสภาพดีอยู่เสมอตามมาตรการใน เรื่องสุนทรียภาพและทัศนียภาพ	✓	- โครงการมอบหมายให้พนักงานส่วนหนึ่งทำหน้าที่เป็น “ผู้ดูแลสวน” โดยกิจกรรมที่เกี่ยวข้องกับการดูแล ซ่อมแซม บำรุงรักษา หรือกิจกรรมใดที่มีวัตถุประสงค์เพื่อการดำรงไว้ซึ่งการเจริญเติบโตของต้นไม้ ไม้พุ่ม และหญ้าภายในพื้นที่โครงการ จะได้รับการปฏิบัติ ทั้งนี้รวมถึงการตัดแต่งทรงพุ่มกิ่งก้านทุก 6 เดือน ด้วย	-  ภาพที่ 2.2-2 การบริหารจัดการพื้นที่สีเขียว และการดูแล

3. กำหนดให้มีการตัดแต่งทรงพุ่ม กิ่งก้านทุกระยะ 6 เดือน/ครั้ง เพื่อป้องกันทรงพุ่มกิ่งก้านยื่นล้ำไปในเขต ที่ดินของบุคคลอื่น	✓			
	4. กำหนดให้มีการทำความสะอาดและดูแลใบไม้ที่ร่วงโรยจากต้นไม้ที่ปลูกในพื้นที่โครงการมิให้ส่งผลกระทบต่อพื้นที่ข้างเคียง	✓	- โครงการมอบหมายให้ “ผู้ดูแลสวน” และ “พนักงานทำความสะอาด” รับหน้าที่ในการทำความสะอาด และดูแลใบไม้ที่ร่วงจากต้นไม้	-  ภาพที่ 2.2-2 การบริหารจัดการพื้นที่สีเขียว และการดูแล

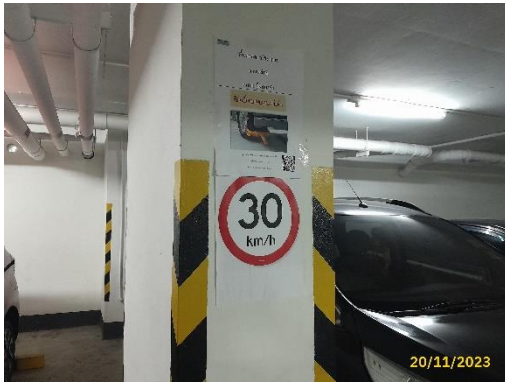
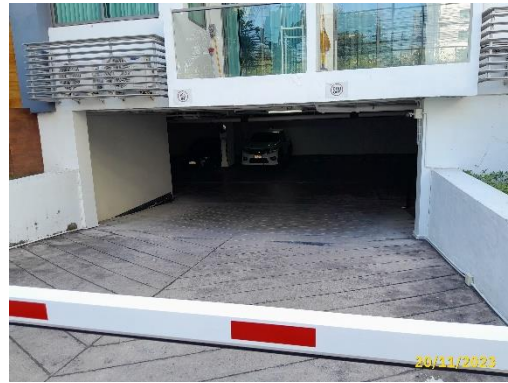
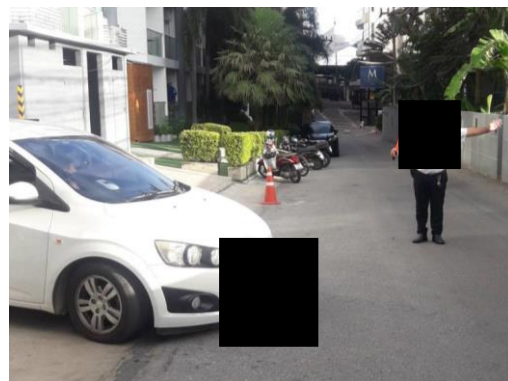
ป้าย “จำกัดความเร็ว”

เนินทางขึ้น

ป้ายแสดงเส้นทางรถ เข้า-ออก

เจ้าหน้าที่รักษาความปลอดภัยขณะอำนวยความสะดวกด้านการจราจร

พื้นที่จอดรถ

1.2 คุณภาพอากาศ/อุทก-นิยมิวิทยา	1. ควบคุมความเร็วของรถภายในโครงการ เช่น ป้ายจำกัดความเร็ว สันหนูลดความเร็ว เพื่อไม่ให้เกิดการฟุ้งกระจายของฝุ่นบนผิวถนน	✓	- ความเร็วในการสัญจรภายในพื้นที่โครงการถูกจำกัดด้วย “ป้ายจำกัดความเร็ว” และ “เนินทางขึ้น” ทั้งนี้ด้วยระยะทางสัญจรที่สั้น และได้รับการก่อสร้างด้วยวัสดุที่ไม่มีการฟุ้งกระจาย ทำให้โครงการสามารถบรรลุวัตถุประสงค์ของมาตรการอย่างสมบูรณ์	-  ภาพที่ 2.2-3 การบริหารจัดการระบบจราจร

1.4 เสียงและแรงสั่นสะเทือน	1. กำหนดความเร็วของยานพาหนะต่างๆ ที่สัญจรในพื้นที่โครงการไม่เกิน 30 กิโลเมตรต่อชั่วโมง	✓ - ความเร็วในการสัญจรภายในพื้นที่โครงการถูกจำกัดด้วย “ป้ายจำกัดความเร็ว 30 กิโลเมตร/ชั่วโมง” และ “เนินทางขึ้น” (ทำหน้าที่แทนสันนูนชะลอความเร็ว) ทั้งนี้ด้วยระยะทางสัญจรที่สั้น และพื้นที่จอดรถอยู่ใต้ระดับพื้นดิน ทำให้โครงการสามารถบรรลุวัตถุประสงค์ของมาตรการอย่างสมบูรณ์	-	ภาพที่ 2.2-3 การบริหารจัดการระบบจราจร

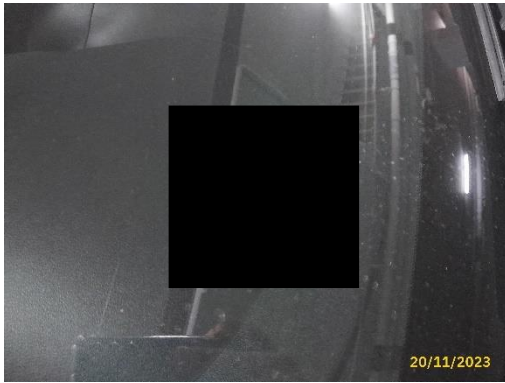
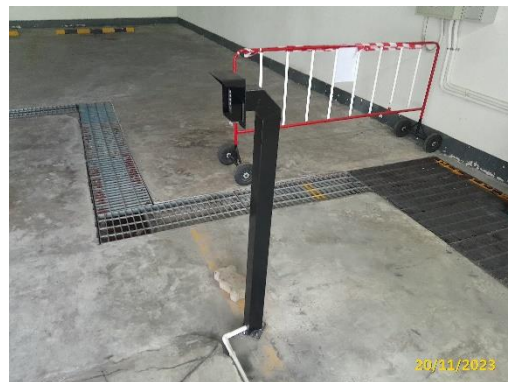
ภาพที่ 2.2-3 (ต่อ) การบริหารจัดการระบบจราจร

บัญชีขอรับสติ๊กเกอร์ และสติ๊กเกอร์

เครื่องอ่านอุปกรณ์แพร่คลื่นสัญญาณ

กระจกนูน

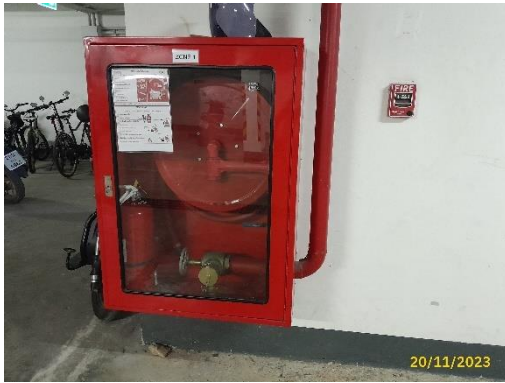
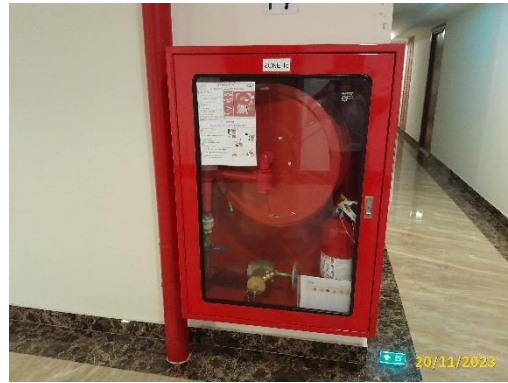
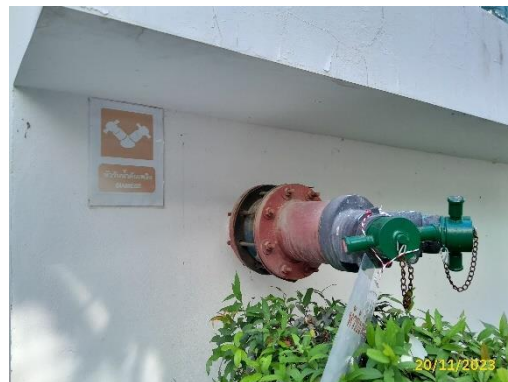
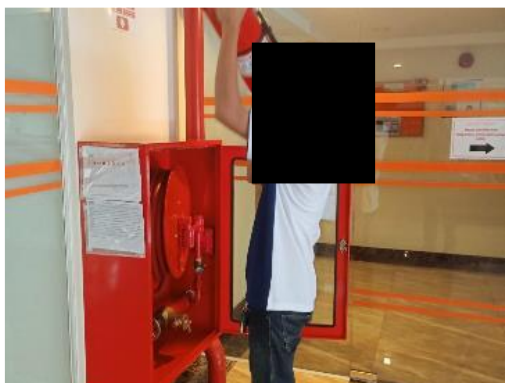
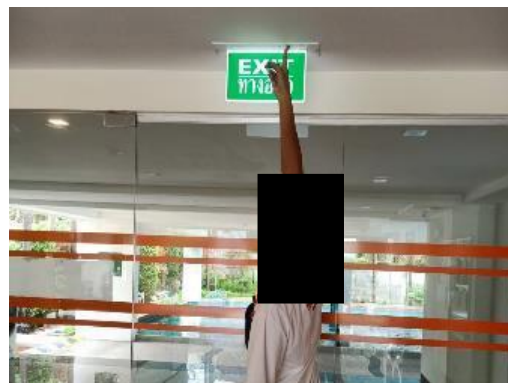
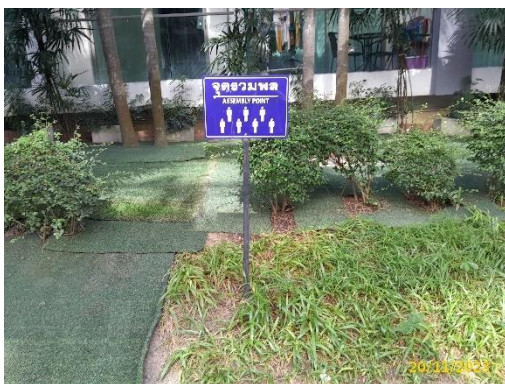
ภาพที่ 2.2-4 (ต่อ) การบริหารจัดการด้านอัคคีภัย ความปลอดภัย และการสาธารณสุข

ตู้สายฉีดน้ำดับเพลิง

หัวรับน้ำดับเพลิงนอกอาคาร

การตรวจสอบระบบป้องกันและระงับอัคคีภัย

จุดรวมพล

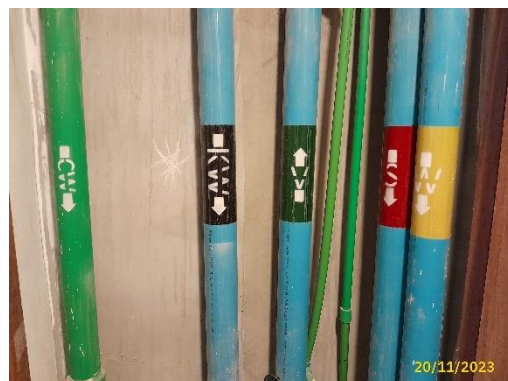
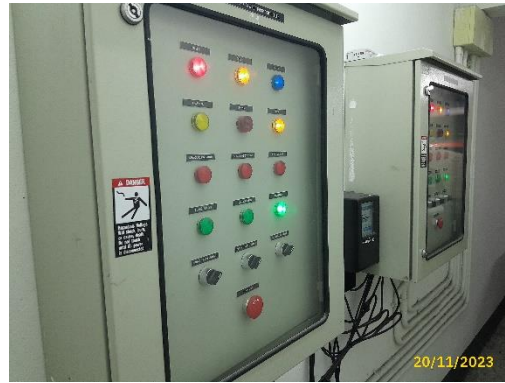
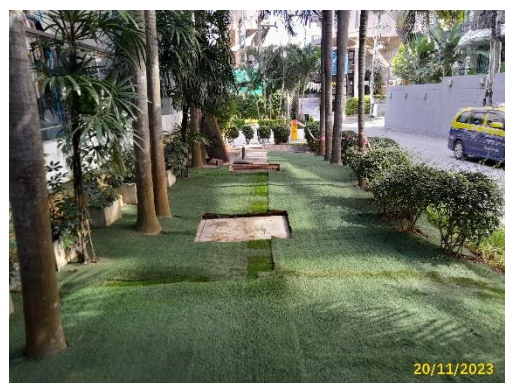
ระบบระบายน้ำเสียและสิ่งปฏิกูล

ระบบบำบัดน้ำเสีย และสิ่งปลูกอาคาร C

ระบบบำบัดน้ำเสีย และสิ่งปลูกอาคาร D (ต่อ)

1.3 ทรัพยากรน้ำ	1. จัดให้มีระบบบำบัดน้ำเสียเบื้องต้นชนิดเติมอากาศเลี้ยงตะกอนเวียนกลับ (Conventional Activated Sludge Process) จำนวน 2 ชุด/อาคาร ออกแบบให้สามารถรองรับน้ำเสียได้ปริมาณ 140 ลูกบาศก์เมตร/วัน ซึ่งกำหนดให้ค่า BOD ให้น้ำทิ้งไม่เกิน 120 มิลลิกรัม/ลิตร โดยน้ำทิ้งหลังการบำบัดจะระบายออกสู่ท่อระบายน้ำถนนสาธารณะหน้าโครงการซึ่งเชื่อมต่อท่อระบายน้ำถนนนาเกลือซอย 12	✓	- ระบบบำบัดน้ำเสียที่มีคุณสมบัติและคุณลักษณะตามที่มาตรการระบุได้รับการก่อสร้างภายในพื้นที่โครงการเป็นที่เรียบร้อยแล้ว ทั้งนี้ลักษณะที่บ่งชี้ความเป็นจริงดังกล่าวเบื้องต้นประกอบด้วย ลักษณะ ตำแหน่งที่ตั้งของระบบ ตำแหน่งฝายบ่อต่างๆ และลักษณะการทำงานของเครื่องจักร เป็นต้น	-	ภาพที่ 2.2-6 การบริหารจัดการระบบบำบัดน้ำเสีย

2. จัดให้มีการสูบน้ำออกจากบ่อเก็บตะกอนทุกเดือน	✓	- ปัจจุบันกำหนดการสูบน้ำจากตะกอนจากระบบบำบัดน้ำเสียจะพิจารณาจากปริมาณตะกอนที่เกิดขึ้นเป็นหลัก ด้วยเพราะสภาพโดยทั่วไปมักจะแตกต่างจากผลที่ได้จากการประเมิน เช่น ปริมาณน้ำเข้าระบบ ลักษณะความสกปรก และวิธีการเดินระบบ ทำให้ความถี่ที่ระบุในมาตรการไม่ได้มีความสอดคล้องต่อสถานการณ์ปัจจุบันมากนัก ทั้งนี้โครงการกำหนดให้มีเจ้าหน้าที่ผู้รับผิดชอบในการดูแล ตรวจสอบ และบำรุงรักษาระบบบำบัดน้ำเสีย ซึ่งความรับผิดชอบดังกล่าวรวมไปถึงการตรวจสอบปริมาณตะกอนส่วนเกินประจำเดือน ซึ่งหากเจ้าหน้าที่ตรวจสอบพบว่าปริมาณตะกอนส่วนเกินมีมากจะดำเนินการประสานหน่วยงานที่เกี่ยวข้องเข้ามา ดำเนินการ	-	ภาพที่ 2.2-6 การบริหารจัดการระบบบำบัดน้ำเสีย

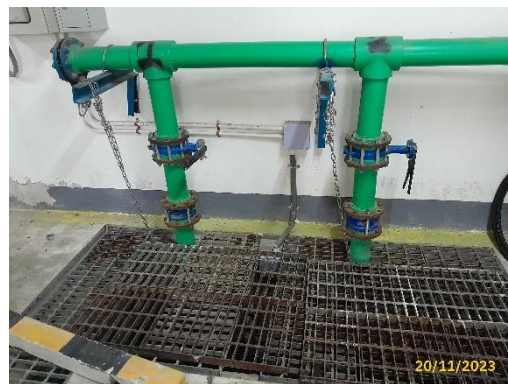
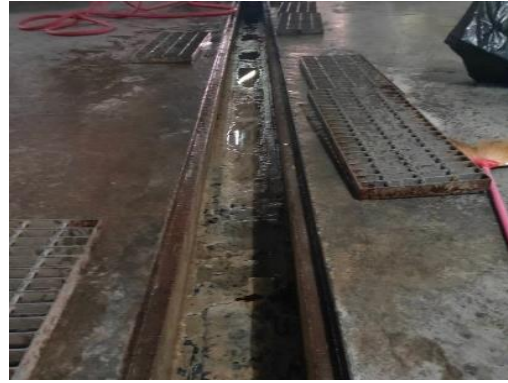
ระบบระบายน้ำ

ระบบท่วงน้ำ

การขุดลอกบ่อพักและระบายน้ำ

7. จัดให้มีการควบคุมการระบายน้ำฝนของโครงการ เพื่อทำการหน่วงปริมาณของน้ำฝนไว้ในท่อโดยมีปริมาตรเพียงพอกับปริมาณน้ำฝนที่ที่ต้องการกักเก็บในขณะฝนกำลังตก โดยควบคุมอัตราการระบายน้ำออกจากโครงการไม่ให้เกินก่อนพัฒนาโครงการ	✓ - “ระบบหน่วงน้ำและเครื่องจักรที่เกี่ยวข้อง” ได้รับการจัดสร้างและติดตั้งเป็นที่เรียบร้อยแล้ว ทั้งนี้ระบบดังกล่าวมีได้มีลักษณะที่แตกต่างจากรายงานการประเมินฯ แต่อย่างใด เป็นเหตุให้นับตั้งแต่เปิดดำเนินการมาเหตุการณ์น้ำท่วมหรือน้ำรอการระบายยังไม่เคยเกิดขึ้นภายในพื้นที่โครงการและพื้นที่โดยรอบใกล้เคียง จึงสามารถอนุมานได้ว่าระบบระบายน้ำและป้องกันน้ำท่วมของโครงการ สามารถทำงานได้ อย่างมีประสิทธิภาพ	-	ภาพที่ 2.2-7 การบริหารจัดการระบบระบายน้ำ

1.3 ทรัพยากรน้ำ (ต่อ)	8. หมั่นตรวจสอบดูแลบ่อกักของระบบระบายน้ำ เพื่อป้องกันมิให้มีการสะสมตะกอนดินในบ่อกักที่เป็นสาเหตุให้เกิดการอุดตันซึ่งเป็นอุปสรรคในการระบายน้ำ	✓ - บ่อกัก และรางระบายของระบบระบายน้ำจะได้รับการตรวจสอบจากช่างเทคนิคประจำอาคารเป็นประจำทุก 15 วัน ซึ่งหากพบว่ามีการสะสมของตะกอนดินในบ่อกักจนส่งผลกระทบต่อการทำงานของรางระบายน้ำอย่างมีนัยสำคัญ โครงการ จะดำเนินการขุดลอกทันที ทั้งนี้ตั้งแต่เปิดดำเนินการโครงการมา การอุดตันของท่อระบายน้ำยังไม่เคยเกิดขึ้น	-	ภาพที่ 2.2-7 การบริหารจัดการระบบระบายน้ำ

10. ขุดลอกท่อระบายน้ำ 2 ครั้ง/ปี ในช่วงก่อนและหลังฤดูฝน	✓ - โครงการได้กำหนดให้มีการขุดลอกท่อ/รางระบายน้ำเป็นประจำทุก 3 เดือน (เป็นขั้นต่ำ) แต่ทั้งนี้จะมีการตรวจสอบทุกๆ 15 วัน	-	ภาพที่ 2.2-7 การบริหารจัดการระบบระบายน้ำ

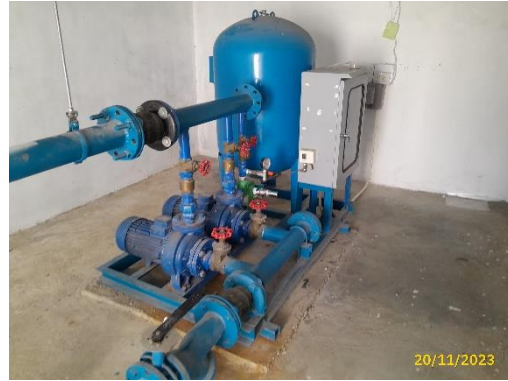
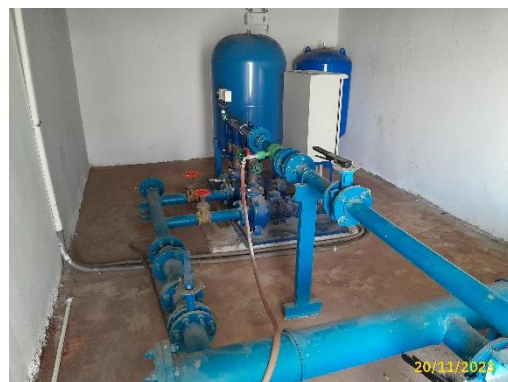
ระบบปั้มน้ำอาคาร C

ถังสำรองน้ำใช้ชั้นดาดฟ้าอาคาร C

ระบบปั้มน้ำอาคาร D

3.1 การใช้น้ำ	1. จัดให้มีการสำรองน้ำใช้ โดยจัดให้มี - อาคาร 1 ถึงเก็บน้ำใต้ดิน 1 ถึง ขนาดความจุ รวม 338.78 ลบ.ม. ถึงเก็บน้ำบนดาดฟ้า 1 ถึง ความจุ รวม 161.22 ลบ.ม./อาคาร - อาคาร 2 ถึงเก็บน้ำใต้ดินรวม 1 ถึง ขนาดความจุ รวม 318.78 ลบ.ม. ถึงเก็บน้ำบนดาดฟ้า 1 ถึง ความจุ รวม 161.22 ลบ.ม./อาคาร คิดเป็นปริมาณน้ำสำรองในอาคารรวมทั้งโครงการเท่ากับ 980 ลบ.ม.	✓ - ผู้พัฒนาโครงการมีการก่อสร้างถังเก็บน้ำใต้ดินและถังเก็บน้ำขึ้นหลังคา โดยมีคุณลักษณะและคุณสมบัติสอดคล้องต่อมาตรการอย่างมีนัยสำคัญ	-	ภาพที่ 2.2-9 การบริหารจัดการระบบน้ำใช้

3.1 การใช้น้ำ (ต่อ)	5. จัดให้มีน้ำสำรองเก็บไว้ในถังเก็บน้ำใต้ดินและถังเก็บน้ำชั้นหลังคาของแต่ละอาคารโดยสำรองน้ำ ใช้ได้นานไม่น้อยกว่า 2 วัน	✓ - ผู้พัฒนาโครงการมีการก่อสร้างถังเก็บน้ำใต้ดินและถังเก็บน้ำชั้นหลังคาโดยมีคุณลักษณะและคุณสมบัติสอดคล้องต่อมาตรการอย่างมีนัยสำคัญ	-	ภาพที่ 2.2-9 การบริหารจัดการระบบน้ำใช้

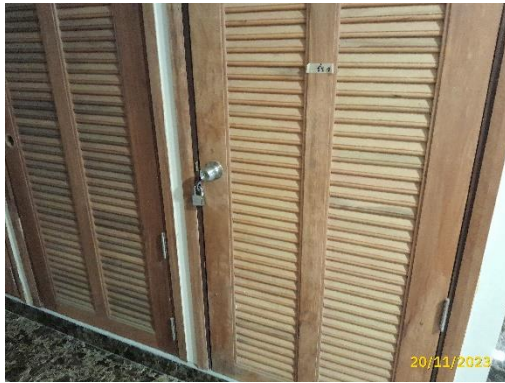
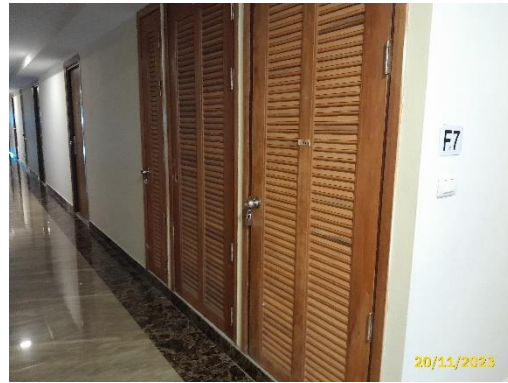
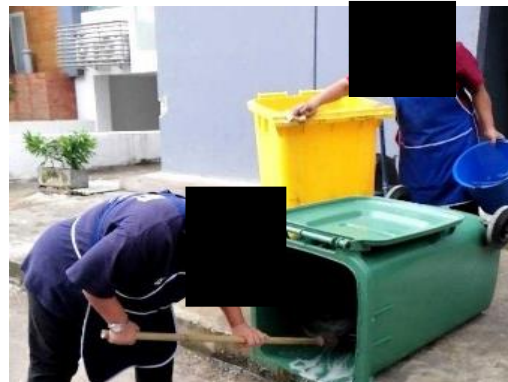
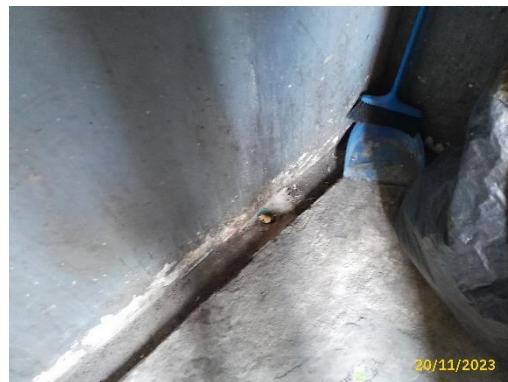
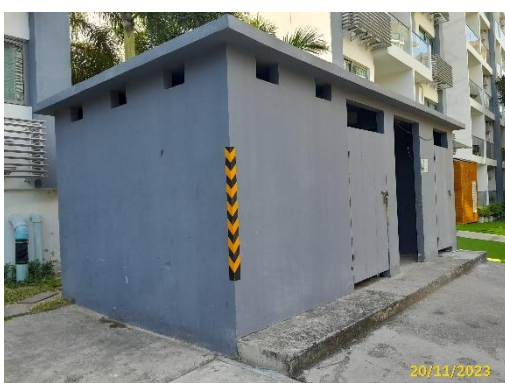
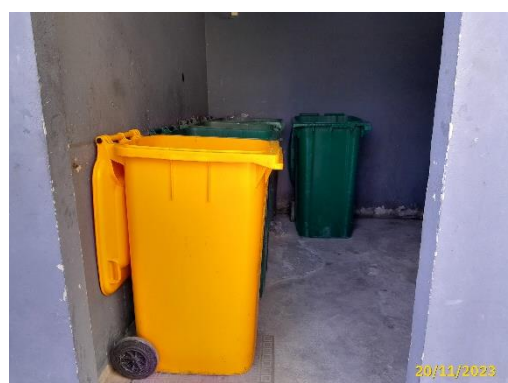
ภาพที่ 2.2-11 การบริหารจัดการขยะมูลฝอย

พื้นที่ว่างสำหรับห้องพักรวมมูลฝอยประจำชั้น

พนักงานทำความสะอาดถังรองรับมูลฝอย

ห้องพักรวมมูลฝอยรวม

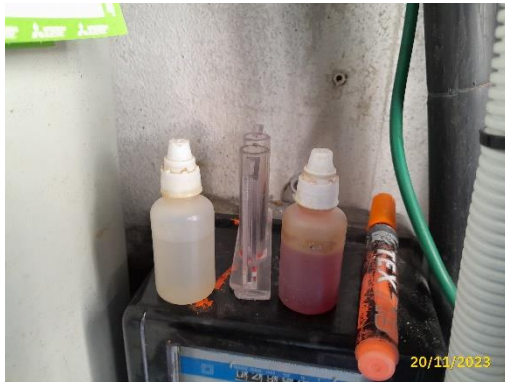
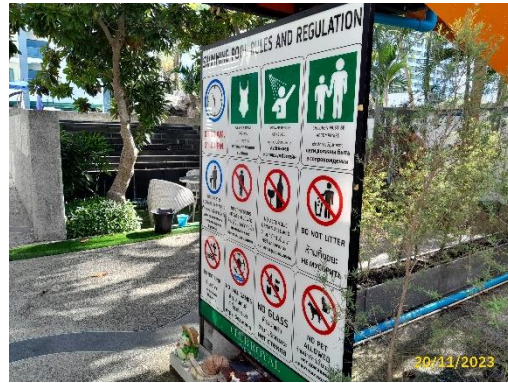
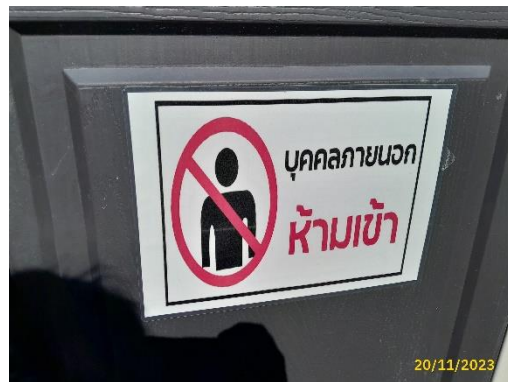
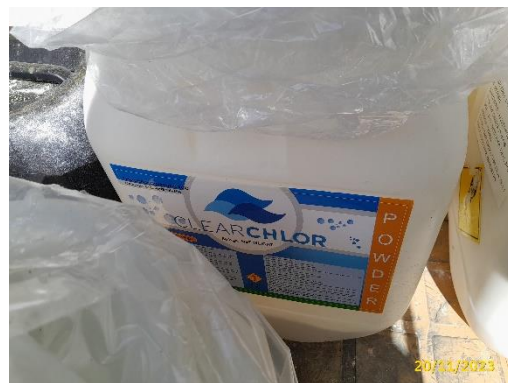
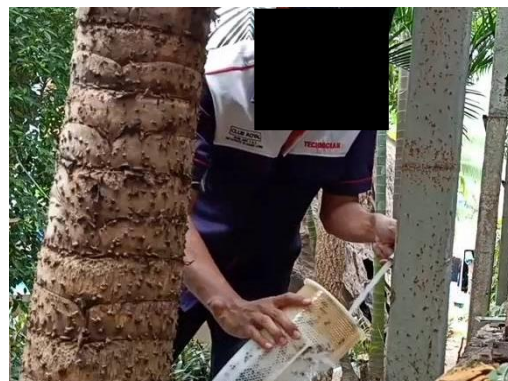
ภาพที่ 2.2-12 (ต่อ) การบริหารจัดการสระว่ายน้ำ

เครื่องมือตรวจวัด pH และ Cl

ป้ายข้อปฏิบัติสำหรับการใช้บริการสระว่ายน้ำ

ป้ายหน้าห้องเก็บสารเคมี

ภาชนะบรรจุสารเคมี

การทำความสะอาดเครื่องกรองสระว่ายน้ำ
