## บทที่ 2

**การตรวจสอบการปฏิบัติตามมาตรการป้องกัน  
และแก้ไขผลกระทบสิ่งแวดล้อม****2.1 การดำเนินการ**

ตารางที่ 2-1 มาตรการป้องกันและแก้ไขผลกระทบสิ่งแวดล้อมและมาตรการติดตามตรวจสอบผลกระทบสิ่งแวดล้อม  
โครงการทำเหมืองแร่หินอุตสาหกรรมชนิดหินแกรนิต เพื่ออุตสาหกรรมก่อสร้าง  
ประทานบัตรเลขที่ 21400/15786 ร่วมแผนผังโครงการทำเหมืองเดียวกันกับประทานบัตรเลขที่ 21375/15320  
ของบริษัท สโตนวัน จำกัด (มหาชน) ตั้งอยู่ที่ตำบลบางพระ อำเภอศรีราชา จังหวัดชลบุรี

โครงการเหมืองแร่หินอุตสาหกรรมชนิดหินแกรนิต เพื่ออุตสาหกรรมก่อสร้าง

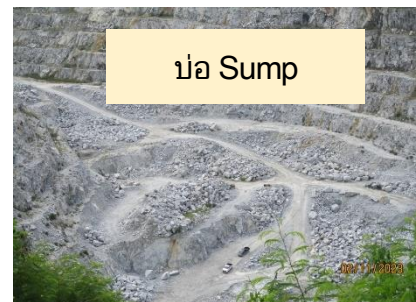
2) ตรวจสอบปรับปรุงท่อสูบน้ำ ระบบสูบน้ำ จากบ่อเหมืองให้อยู่ในสภาพดีอยู่เสมอ	-มีการตรวจสอบท่อสูบน้ำและระบบสูบน้ำให้สามารถใช้งานได้ดีอยู่เสมอ	-	-
3) น้ำฝนสะสมทั้งหมดในพื้นที่ประทานบัตรที่ 21375/15320 จะไหลลงสู่แอ่งสูบน้ำ (Sump) ที่เป็นพื้นที่ต่ำสุดในประทานบัตรที่ 21375/ 15320 และถูกสูบระบายลงสู่บ่อเก็บซึ่งในบ่อเหมืองเก่าบริเวณพื้นที่ประทานบัตรที่ 21375/ 15319 ต่อไป	-น้ำฝนสะสมทั้งหมดจะไหลลงสู่แอ่งสูบน้ำ (Sump) และบ่อเหมืองเก่า ซึ่งเป็นพื้นที่ต่ำ ก่อนจะสูบไปใช้ประโยชน์ต่อไป	-

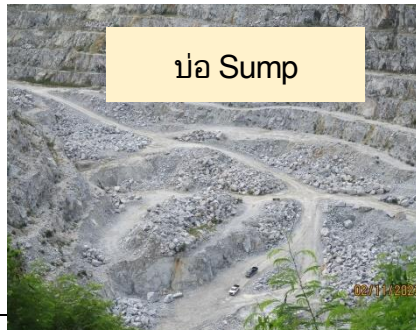
4) น้ำฝนสะสมจากพื้นที่คำขอประทานบัตรที่ 2/2548 ให้ระบายลงสู่ Sump ในพื้นที่ประทานบัตรที่ 21375/15320	-มีบ่อ Sump ในพื้นที่ประทานบัตรที่สามารถรองรับน้ำฝนได้ดี	-

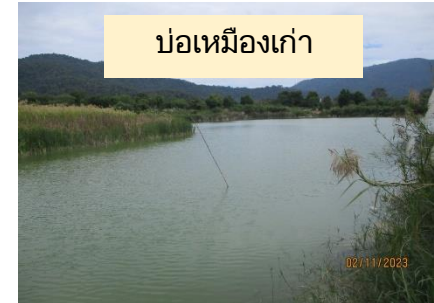
5) น้ำฝนสะสมจากพื้นที่โรงโม่หินให้ระบาย ลงสู่ คูระบายน้ำไปบ่อเหมืองเก่าบริเวณ พื้นที่ประทานบัตรที่ 21375/15319	-น้ำฝนสะสมจากพื้นที่โรงโม่หินจะลงสู่คูระบาย น้ำไปยังบ่อเหมืองเก่าในพื้นที่ประทานบัตร เลขที่ 21375/15319	-

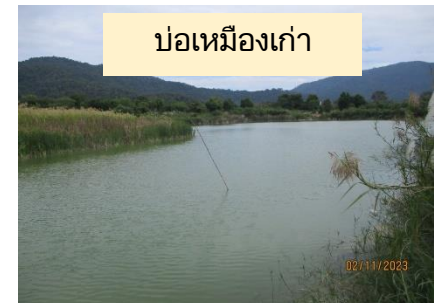
6) น้ำฝนสะสมจากพื้นที่ส่วนอื่นๆ ให้มีระบบ ระบายน้ำให้ไหลลงสู่บ่อเก็บซึ่งในบ่อเหมือง เก่าบริเวณพื้นที่ประทานบัตรที่ 21375/ 15319	-น้ำฝนสะสมจากพื้นที่ส่วนอื่นๆ จะระบายลงบ่อ เหมืองเก่าในพื้นที่ประทานบัตรเลขที่ 21375/15319	-

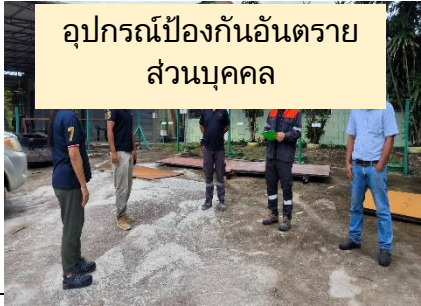
มาตรการป้องกัน และแก้ไขผลกระทบสิ่งแวดล้อม	รายละเอียดของการปฏิบัติ	เหตุผลที่ไม่ปฏิบัติ/ปฏิบัติไม่ครบ/ เปลี่ยนแปลงการปฏิบัติและข้อเสนอแนะ	รูปแสดงการปฏิบัติตามมาตรการป้องกัน และแก้ไขผลกระทบสิ่งแวดล้อมของ โครงการ
<b>3.2 อาชีวอนามัย</b>  1) จัดหาอุปกรณ์เพื่อป้องกันอันตรายส่วนบุคคลให้กับพนักงาน ในขณะที่ปฏิบัติงานอยู่ในพื้นที่หน้าเหมือง เช่น ผ้าปิดจมูก ที่อุดหู หมวกนิรภัย และรองเท้านิรภัย เป็นต้น	-จัดเตรียมอุปกรณ์ป้องกันอันตรายส่วนบุคคลให้กับพนักงาน และคนงานได้ใช้ตามความเหมาะสมกับสภาพการทำงาน พร้อมติดป้ายเตือนแสดงไว้อย่างชัดเจน	-

<p>อุปกรณ์ป้องกันอันตรายส่วนบุคคล</p>

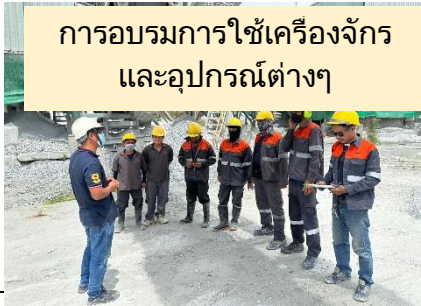
2) ให้การศึกษาอบรมแก่พนักงานถึงวิธีการทำงานของเครื่องจักร และอุปกรณ์แต่ละประเภท	-มีการอบรมการทำงาน การใช้เครื่องจักรและอุปกรณ์ต่างๆ เป็นประจำ ทั้งในช่วง Morning Talk และการฝึกอบรมประจำปี	-

<p>การอบรมการใช้เครื่องจักรและอุปกรณ์ต่างๆ</p>

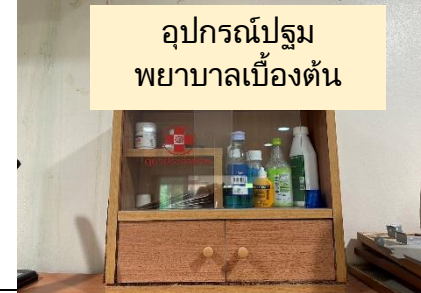
3) จัดเตรียมอุปกรณ์ต่างๆ ที่ใช้ในการปฐมพยาบาลเบื้องต้นไว้พร้อม	-มีอุปกรณ์ปฐมพยาบาลเบื้องต้นไว้พร้อมภายในโครงการ	-

<p>อุปกรณ์ปฐมพยาบาลเบื้องต้น</p>

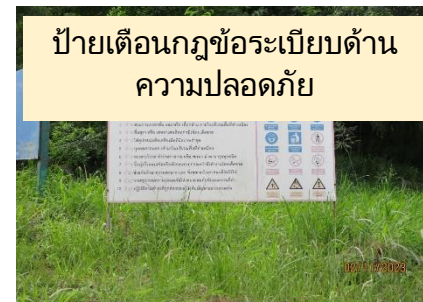
4) จัดทำระเบียบข้อบังคับที่จะนำมาใช้เพื่อ ลดอุบัติเหตุอย่างเคร่งครัด	- มีป้ายเตือนกฎข้อระเบียบด้านความปลอดภัย ด้านอาชีวอนามัย และป้ายเตือนการจราจรไว้ อย่างชัดเจน เพื่อลดการเกิดอุบัติเหตุ	-

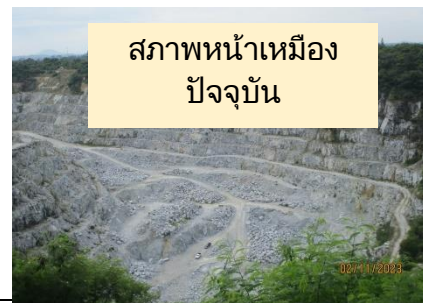
5) จัดให้มีการตรวจสอบคุณภาพคนงานอย่าง นี้ อย ย ปีละ 1 ครั้ง	- มีการตรวจสอบสุขภาพพนักงานเป็น ประจำปี	-	ภาคผนวกที่ 10
<b>มาตรการป้องกันและแก้ไขผลกระทบสิ่งแวดล้อมในระยะดำเนินการและภายหลังเสร็จสิ้นการทำเหมือง</b>			
<b>1. ทรัพยากรสิ่งแวดล้อมทางกายภาพ</b> <b>1.1 ลักษณะภูมิประเทศ</b> <b>- ระยะดำเนินการทำเหมือง</b> 1) เปิดหน้าเหมืองตามแผนผังที่กำหนดไว้ ในแต่ละช่วง และออกแบบการทำเหมือง โดยวิธีเหมืองหอบในลักษณะชั้นบันได	- ทางโครงการเปิดหน้าเหมืองตามแผนผังที่ กำหนด โดยทำเหมืองหอบลักษณะชั้นบันได พร้อมควบคุมความลาดชันของหน้าเหมืองให้ อยู่ในสภาพที่ปลอดภัยจากการพังทลาย	-

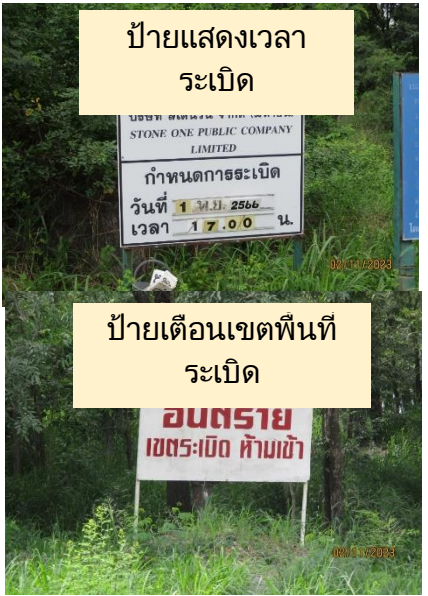
2) การออกแบบการใช้วัตถุระเบิดจะใช้เครื่อง เจาะขนาดรูเจาะ 3 นิ้ว กำหนด ให้ใช้วัตถุ ระเบิดสูงสุดไม่เกิน 99.6 กิโลกรัม/จังหวะ ถ่วง และกำหนดให้มีระยะปิดปากถูระเบิด (Stemming distance) เท่ากับระยะ burden หรือเท่ากับ 2.2 เมตร ซึ่งกำหนด ให้มีการ ระเบิดไม่เกินวันละ 1 ครั้ง ในช่วงเวลา 17.00-17.30 น. ก่อนการระเบิดจะต้องใช้ สัญญาณเตือน 2 ครั้ง โดยให้ได้ยินในระยะ รัศมีอย่างน้อย 500 เมตร และให้คนงานออก ห่างจากจุดระเบิดไม่น้อยกว่า 300 เมตร หรือให้อยู่ในบริเวณที่มีความปลอดภัย	- การออกแบบการใช้วัตถุระเบิดและขั้นตอน การดำเนินการ ในการระเบิดหน้าเหมือง ของโครงการเป็นไปตามมาตรการกำหนด โดยทำการระเบิด วันละ 1 ครั้ง ช่วงเวลา 17.00-17.30 น. ก่อนการระเบิด มีการ เปิดสัญญาณเตือน และบริเวณพื้นที่เข้าออก พื้นที่เหมืองมีการติดป้ายแสดงเวลาการ ระเบิดหิน พร้อมทั้งป้ายเตือนพื้นที่ระเบิด หิน และสัญญาณธงเตือนไว้อย่างชัดเจน	-

<p>ป้ายแสดงเวลา ระเบิด</p> <p>ป้ายเตือนเขตพื้นที่ ระเบิด</p>

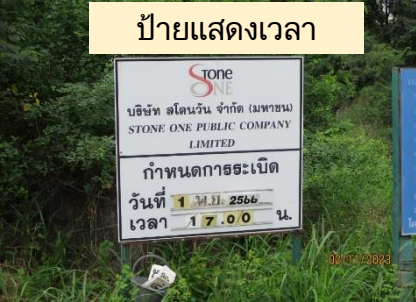
มาตรการป้องกัน และแก้ไขผลกระทบสิ่งแวดล้อม	รายละเอียดของการปฏิบัติ	เหตุผลที่ไม่ปฏิบัติ/ปฏิบัติไม่ครบ/ เปลี่ยนแปลงการปฏิบัติและข้อเสนอแนะ	รูปแสดงการปฏิบัติตามมาตรการป้องกัน และแก้ไขผลกระทบสิ่งแวดล้อมของ โครงการ
<p>6) ต้องจัดให้มีพนักงานรักษาความปลอดภัยตรวจสอบพื้นที่โดยรอบให้แน่ใจว่าไม่มีคน สัตว์ หรือทรัพย์สินราษฎรก่อนการระเบิดทุกครั้ง กำหนด เวลาการระเบิดเวลา 17.00-17.30 น. ทุกวัน ก่อนการระเบิดให้ส่งสัญญาณเตือนไซเรนให้ได้ยินอย่างน้อยในระยะ 500 เมตร อย่างชัดเจน 2 ครั้ง ครั้งแรก ก่อนการระเบิด 30 นาที ครั้งที่ 2 ก่อนการระเบิด 5 นาทีทุกครั้งก่อนระเบิด และจัดให้มีพนักงานรักษาความปลอดภัยตรวจสอบพื้นที่โดยรอบบริเวณจุดระเบิดในรัศมี 300 เมตร โดยเฉพาะบริเวณ พื้นที่การเกษตรและถนน ทางทิศตะวันตกติดโครงการ ให้แน่ใจว่าไม่มีคน สัตว์ หรือทรัพย์สินราษฎรอยู่ใกล้เคียง ก่อนการระเบิดอย่างน้อย 15 นาที และ ควบคุมพื้นที่จนกระทั่งการระเบิดผ่านไป</p>	<p>-ก่อนการระเบิด มีสัญญาณเตือนไซเรน ให้ได้ยิน และเจ้าหน้าที่ปิดกั้นพื้นที่ เพื่อให้เกิดความปลอดภัยสูงสุดกับทั้งพนักงาน และราษฎรที่อยู่ใกล้เคียงโดยรอบ และมีการติดป้ายเตือนเขตอันตรายจากการระเบิดหิน ป้ายเตือนเวลาที่ทำการระเบิดในแต่ละวัน</p>	-	<p><b>ป้ายแสดงเวลา</b></p>

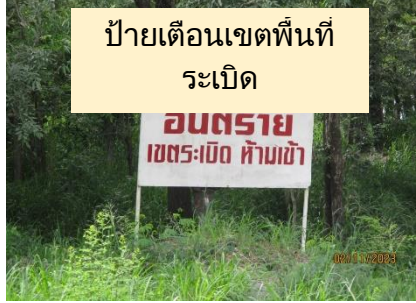
<p><b>ป้ายเตือนเขตพื้นที่ระเบิด</b></p>

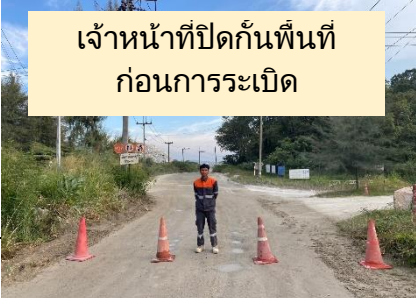
<p><b>เจ้าหน้าที่ปิดกั้นพื้นที่ก่อนการระเบิด</b></p>

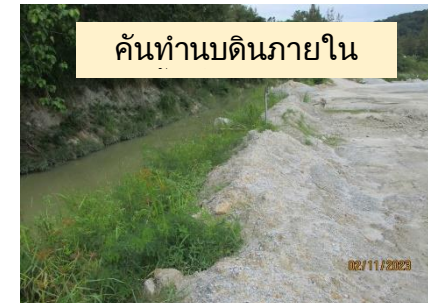
มาตรการป้องกัน และแก้ไขผลกระทบสิ่งแวดล้อม	รายละเอียดของการปฏิบัติ	เหตุผลที่ไม่ปฏิบัติ/ปฏิบัติไม่ครบ/ เปลี่ยนแปลงการปฏิบัติและข้อเสนอแนะ	รูปแสดงการปฏิบัติตามมาตรการป้องกัน และแก้ไขผลกระทบสิ่งแวดล้อมของ โครงการ
<p>- ระยะหลังการทำเหมืองและฟื้นฟูสภาพพื้นที่</p> <p>1) ปรับปรุงบ่อเหมืองเก่าทั้งหมดของโครงการเป็นบ่อเก็บขังน้ำ โดยปรับปรุงขอบบ่อเหมืองให้มีความแข็งแรง ปูกรวดพื้นไม่ย่น ต้นโตเร็วเพิ่มเติม</p>	<p>- มีการปรับปรุงบ่อเหมืองเก่าเป็นบ่อเก็บขังน้ำ โดยริมขอบบ่อมีต้นไม้ที่เกื้อหนุนเองตามธรรมชาติ</p>	-	-
<p>2) คงสภาพและปรับปรุงคันทำนบกั้นดินรอบโครงการให้อยู่ในสภาพดี ใช้เป็นรั้วโดยรอบพื้นที่โครงการและติดป้ายประกาศเตือนอันตรายบ่อเหมืองลึกโดยรอบ</p>	<p>- มีการดูแลปรับปรุงสภาพคันดิน และปลูกไม้ยืนต้นเป็นแนวป้องกันอันตรายไว้ด้านนอก</p>	-

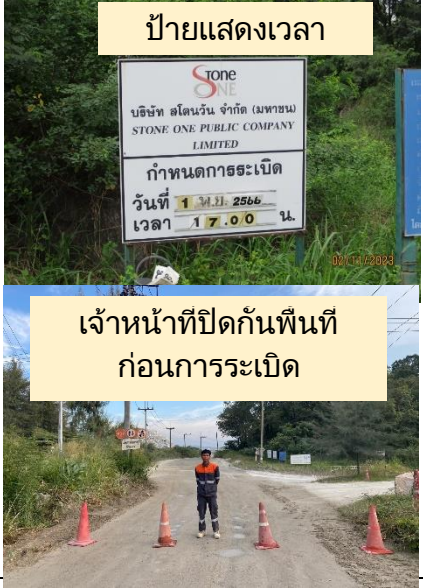
9) กำหนดเวลาการระเบิดเวลา 17.00-17.30 น. ทุกวัน ก่อนการระเบิดให้ส่งสัญญาณเตือนไซเรน ให้ได้ยินอย่างน้อยในระยะ 500 เมตร อย่างชัดเจน 2 ครั้ง ครั้งแรกก่อนการระเบิด 30 นาที ครั้งที่ 2 ก่อนการระเบิด 5 นาที ทุกครั้งก่อนระเบิด และจัดให้มีพนักงานรักษาความปลอดภัยตรวจสอบพื้นที่โดยรอบบริเวณจุดระเบิดในรัศมี 300 เมตร โดยเฉพาะบริเวณพื้นที่การเกษตร และถนนทางทิศตะวันตกติดโครงการ ให้แน่ใจว่าไม่มีคน สัตว์ หรือทรัพย์สินราษฎรอยู่ใกล้เคียงก่อนการระเบิดอย่างน้อย 15 นาที และควบคุมพื้นที่จนกระทั่งการระเบิดผ่านไป	-ทำการระเบิดหินวันละ 1 ครั้ง ในช่วงเวลาที่กำหนดตามมาตรการ ก่อนการระเบิดมีสัญญาณเตือนไซเรน และเจ้าหน้าที่ปิดกั้นพื้นที่ เพื่อความปลอดภัยต่อชีวิต และทรัพย์สินของทั้งพนักงาน และราษฎรที่อยู่บริเวณใกล้เคียงพื้นที่โครงการ นอกจากนี้ ได้ติดป้ายเตือนเกี่ยวกับพื้นที่อันตราย และเวลาที่ทำการระเบิดไว้อย่างชัดเจน	-

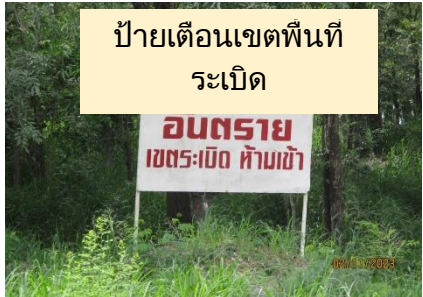
10) จัดให้มีป้ายประกาศและประชาสัมพันธ์เตือนเกี่ยวกับอันตรายจากการทำเหมืองและระยะเวลาการระเบิด ข้อกำหนดต่างๆ ก่อนการระเบิดให้ราษฎรทราบโดยทั่วถึง	-ทางโครงการติดป้ายเตือน เขตพื้นที่อันตราย ธงสัญญาณเขียว-แดง และป้ายเตือนเวลาทำการระเบิดหินไว้อย่างชัดเจน	-

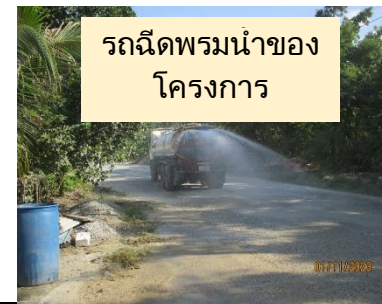
1) ฉีดพรมน้ำบริเวณหน้าเหมือง ลานกอง แร่ และเส้นทางลูกรังที่ใช้ในการขนส่งแร่ เป็นประจำทุกวันที่มีการดำเนินกิจกรรม การทำเหมือง	- ทางโครงการมีรถฉีดพรมน้ำเป็นประจำตาม เส้นทางขนส่งแร่ ลานกองแร่ และบริเวณที่เกิด ฝุ่นละอองได้ง่าย	-

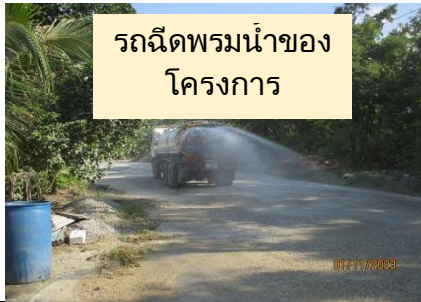
4) ให้นิคมหรือน้ำบริเวณที่เกิดการฟุ้งกระจายของฝุ่นละออง เช่น บริเวณหน้าเหมือง และเส้นทางที่ใช้ขนส่งแร่ เป็นต้น โดยความถี่ในการฉีดพรมขึ้นอยู่กับสภาพอากาศ โดยในฤดูร้อนและฤดูหนาว ฉีดพรมอย่างน้อยวันละ 2-3 ครั้ง ในฤดูฝน ฉีดพรมวันละ 1 ครั้ง หรือไม่ต้องฉีดพรม หากมีฝนตกสม่ำเสมอ	- มีรถบรรทุกน้ำฉีดพรมน้ำเป็นประจำตามบริเวณที่เกิดการฟุ้งกระจายของฝุ่นละอองได้ง่ายโดยมีความถี่ในการฉีดพรมน้ำตามสภาพอากาศและกิจกรรมที่เกิดขึ้นในแต่ละวัน	-

<p>รถฉีดพรมน้ำของโครงการ</p>

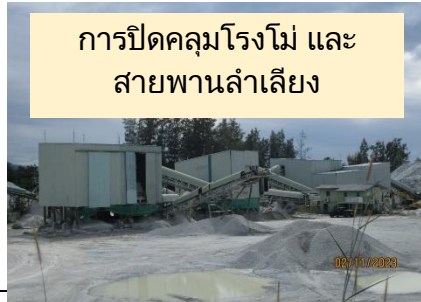
5) ให้ดูแลปรับปรุงอาคารโรงโม่หินและแนวสายพานลำเลียงให้อยู่ในสภาพที่ดีและมิดชิดโดยใช้วัสดุที่มีความเหมาะสมและมั่นคง เพื่อเพิ่มประสิทธิภาพในการป้องกันการแพร่กระจายของฝุ่นละออง	- มีการดูแลปรับปรุงโรงโม่หินให้มีประสิทธิภาพเพื่อลดการฟุ้งกระจายของฝุ่นละออง เช่น การปิดคลุมโรงโม่ สายพานลำเลียง และการติดตั้งระบบสเปรย์น้ำ	-

<p>การปิดคลุมโรงโม่ และสายพานลำเลียง</p>

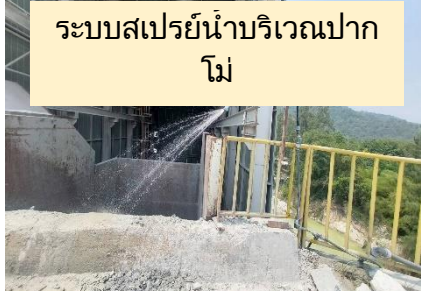
6) ให้ควบคุมดูแลระบบสเปรย์น้ำตามจุดต่างๆ ของโรงโม่หินให้อยู่ในสภาพดี และสามารถใช้งานได้ดีตลอดเวลา	- มีการควบคุมระบบสเปรย์น้ำ เช่น บริเวณปากโม่ และสายพานลำเลียง เป็นต้น	-

<p>ระบบสเปรย์น้ำบริเวณปากโม่</p>

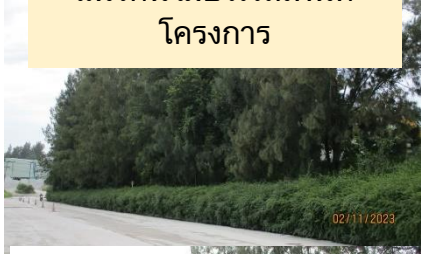
<p>แนวต้นไม้บริเวณพื้นที่ โครงการ</p>

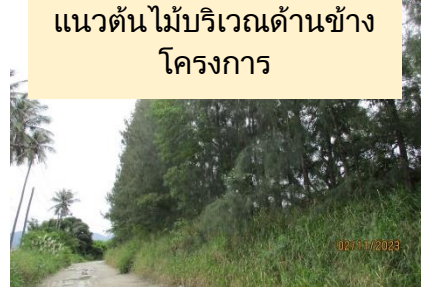
<p>แนวต้นไม้บริเวณด้านข้าง โครงการ</p>

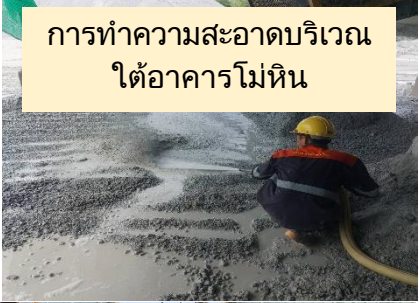
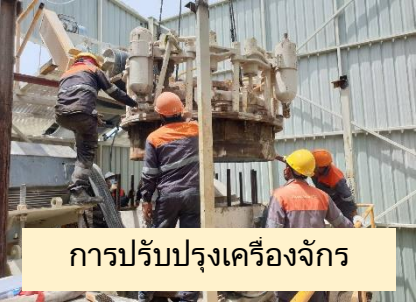
มาตรการป้องกัน และแก้ไขผลกระทบสิ่งแวดล้อม	รายละเอียดของการปฏิบัติ	เหตุผลที่ไม่ปฏิบัติ/ปฏิบัติไม่ครบ/ เปลี่ยนแปลงการปฏิบัติและข้อเสนอแนะ	รูปแสดงการปฏิบัติตามมาตรการป้องกัน และแก้ไขผลกระทบสิ่งแวดล้อมของ โครงการ
8) ให้ทำความสะอาดเครื่องจักร ลานกองแร่ ลานล้างล้อรถยนต์ และถนนในบริเวณพื้นที่ โครงการอยู่เสมอ	- มีการทำความสะอาดบริเวณเครื่องจักร ใต้ อาคารโม่หิน ใต้สายพานลำเลียง และมีการ ปรับปรุงเครื่องจักรเพื่อให้สามารถใช้งานได้ดี อยู่เสมอ	-

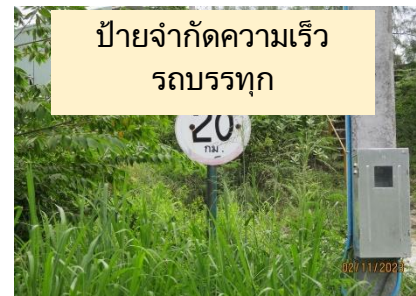
มาตรการป้องกัน และแก้ไขผลกระทบสิ่งแวดล้อม	รายละเอียดของการปฏิบัติ	เหตุผลที่ไม่ปฏิบัติ/ปฏิบัติไม่ครบ/ เปลี่ยนแปลงการปฏิบัติและข้อเสนอแนะ	รูปแสดงการปฏิบัติตามมาตรการป้องกัน และแก้ไขผลกระทบสิ่งแวดล้อมของ โครงการ
<b>2. คุณค่าการใช้ประโยชน์ของมนุษย์</b> <b>- การคมนาคม</b> 1) การขนส่งแร่จะต้องบรรทุกน้ำหนักไม่เกิน พิกัดตามราชการกำหนดและควบคุม ความเร็วของรถไม่ให้เกิน 30 กิโลเมตร/ ชั่วโมง ในช่วงเส้นทางที่ใช้ร่วมกับชุมชนและ ในช่วงที่ผ่านชุมชนต่างๆ ให้มีผ้าใบปิดคลุม กระบะบรรทุกให้มิดชิด	- มีการควบคุมความเร็ว และน้ำหนักบรรทุก ให้เป็นไปตามกฎหมายและตามมาตรการ กำหนด และมีการกำชับให้ทำการปิดคลุม ผ้าใบทุกครั้งก่อนขนส่งแร่	-

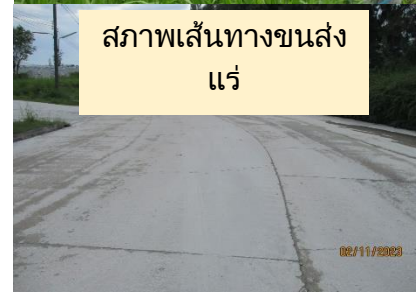
2) ให้ตรวจสอบและปรับปรุงเส้นทางขนส่ง แร่ให้สามารถใช้งานได้ดีอยู่เสมอ จัดพรมน้ำ ในบริเวณทางดินและลานกองแร่ที่ก่อให้เกิด การฟุ้งกระจายของฝุ่นละอองเป็นประจำ	-ทางโครงการได้มีการตรวจสอบปรับปรุง เส้นทางขนส่งแร่ให้ใช้งานได้ดีอยู่เสมอ และมี รถฉีดพรมน้ำอยู่เสมอตาม สภาพอากาศในแต่ ละวันเพื่อลดการเกิดการฟุ้งกระจายของฝุ่น ละออง	-

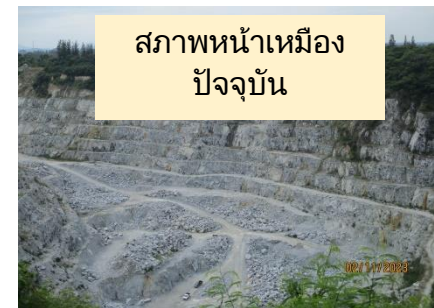
2. กำหนดการเปิดหน้าเหมืองให้มีทิศทางและลำดับขั้นตอน ตลอดจนขอบเขตพื้นที่ทำเหมืองตามแผนผังโครงการทำเหมืองโดยเคร่งครัด เปิดหน้าเหมืองในลักษณะชันบันได มีความสูงของชัน บันไดไม่เกิน 10 เมตร ความกว้างของชัน บันไดประมาณ 5.6 เมตร และควบคุมความลาดเอียงของหน้าเหมืองโดยรวม 65 องศา ตลอดจนหลีกเลี่ยงการเดินหน้าเหมืองที่มีชั้นเอียงเข้าหาหน้างานเพื่อความปลอดภัยในการทำเหมือง	- มีการเปิดหน้าเหมืองลักษณะชันบันได และมีการควบคุมความสูงและความลาดเอียงของชันบันได ให้อยู่ในสภาพที่ปลอดภัย	-

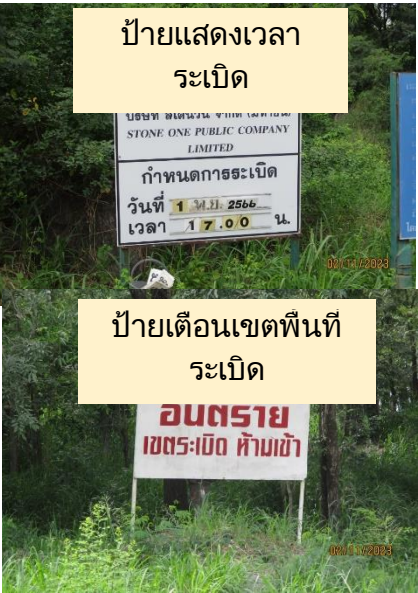
4. ใช้ปริมาณวัตถุระเบิดต่อจังหวะถ่วงไม่เกิน 100 กิโลกรัม โดยใช้ปุ๋ยแอมโมเนียไนเตรท ผสมน้ำมันดีเซล (AN-FO) อัตราส่วน 94:6 โดยน้ำหนัก และใช้เก็บแบบห่อเวลาจุด ระเบิดระหว่างเวลา 16.00-17.00น. วันละ 1 ครั้ง ให้มีสัญญาณ เตือนภัยให้มองเห็น ชัดเจนและมีสัญญาณเสียงก่อนการระเบิดให้ ได้ยินในระยะ 500 เมตร เป็นเวลานาน 5 นาที พร้อมจัดให้มีพนักงานรักษาความ ปลอดภัยตรวจสอบพื้นที่โดยรอบบริเวณจุด ระเบิดในรัศมี 300 เมตร และทำป้ายเตือน เวลาทำการระเบิดหินและเขตการใช้วัตถุ ระเบิดไว้ที่บริเวณปากทางเข้าเหมือง	- มีการใช้ปริมาณวัตถุระเบิดตามที่กำหนดทำ การระเบิดช่วงเวลาประมาณ 16.00- 17.00 น. วันละ 1 ครั้ง มีสัญญาณเตือน ก่อนการระเบิดให้ได้ยิน พร้อมติดป้ายเตือน เวลาทำการระเบิดหิน สัญญาณธงเตือนมี การระเบิด และป้ายเขตการใช้วัตถุระเบิดที่ ปากทางเข้าเหมือง	-

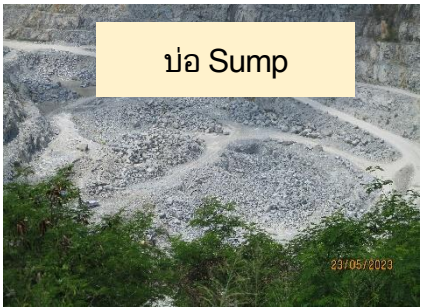
8. ออกแบบให้มีบ่อรับน้ำ (Sump) บริเวณที่ต่ำสุดของพื้นที่บ่อเหมืองให้เป็นพื้นที่รวมน้ำไหลบ่าจากพื้นที่ทำเหมือง พร้อมติดตั้งเครื่องสูบน้ำ เพื่อสูบน้ำไประบายลงสู่บ่อเหมืองเก่าที่อยู่ในประทานบัตรที่ 21374/ 15319 เพื่อเก็บกักน้ำใช้ประโยชน์ในกิจกรรมต่างๆ และขุดลอกดินจากบ่อดักตะกอนและร่องระบายน้ำอย่างนี้ ปีละ 1 ครั้ง เพื่อใช้รองรับปริมาณน้ำฝนชะล้างได้อย่างมีประสิทธิภาพ	- มีการออกแบบบ่อรับน้ำ (Sump) บริเวณที่ต่ำ สุดของพื้นที่บ่อเหมืองให้เป็นพื้นที่รวมน้ำไหลบ่าจากพื้นที่ทำเหมือง	-

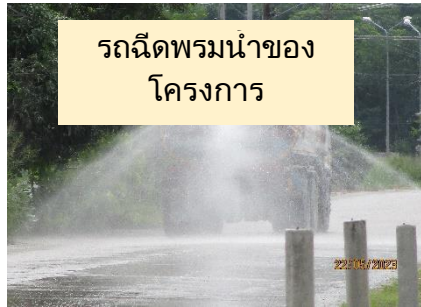
9. จัดให้มีรถบรรทุกน้ำ เพื่อใช้ฉีดพรมเส้นทางลำเลียงหินในพื้นที่โครงการ และบริเวณโรงโม่หิน ตลอดจนเส้นทางขนส่งจากพื้นที่โครงการถึงโรงโม่หินในช่วงที่เป็นถนนลูกรังวันละ 3-4 ครั้ง หรือตามความเหมาะสมกับสภาพภูมิอากาศ เพื่อลดการฟุ้งกระจายของฝุ่นละออง พร้อมทั้งให้ดูแลเก็บกวาดฝุ่นตักค้างและสะสมบนเส้นทางขนส่ง และปรับปรุงสภาพเส้นทางขนส่งและถนนสาธารณะที่ใช้ประโยชน์ในการขนส่งแร่ให้มีสภาพใช้งานได้ดีและปลอดภัยอยู่เสมอ	- มีรถบรรทุกน้ำฉีดพรมน้ำเป็นประจำตามบริเวณที่เกิดการฟุ้งกระจายของฝุ่นละอองได้ง่ายโดยมีความถี่ในการฉีดพรมน้ำตามสภาพอากาศและกิจกรรมที่เกิดขึ้นในแต่ละวัน	-

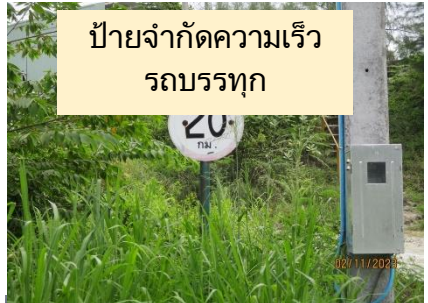
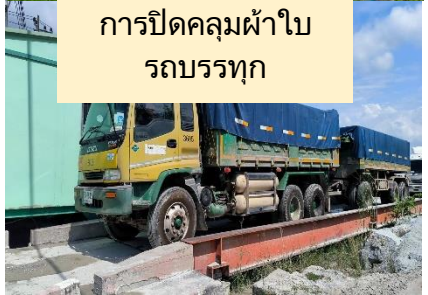
10. การขนส่งจะต้องใช้ความเร็วและน้ำหนักของรถบรรทุกให้เป็นไปตามที่ทางราชการกำหนด และควบคุมความเร็วไม่เกิน 30 กิโลเมตรต่อชั่วโมง ในช่วงที่เป็นถนนลูกรังและผ่านชุมชน พร้อมทั้งให้ปิดคลุมกระบะบรรทุกให้มิดชิดก่อนออกนอกพื้นที่โรงโม่หิน ทั้งนี้ ให้หลีกเลี่ยงการขนส่งแร่ในช่วงเวลาเช้าและนักเรียนเดินทางไป-กลับที่ทำงานและโรงเรียน (เวลา 07.00-08.00 น. และ 15.30-16.30 น.)	- มีการกำหนดความเร็วรถบรรทุกไม่เกิน 20 กิโลเมตรต่อชั่วโมง พร้อมทั้งให้ปิดคลุมกระบะบรรทุกให้มิดชิดก่อนออกนอกพื้นที่โรงโม่หิน	-

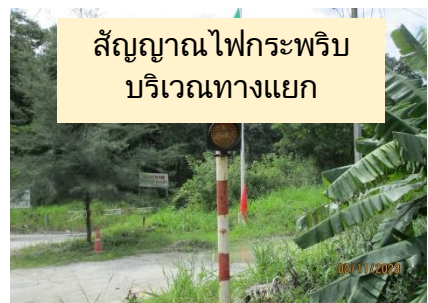
11. ติดป้ายสัญญาณจราจรเตือนความเร็วและให้ระมัดระวังรถบรรทุกบริเวณริมทางสาธารณะก่อนถึงทางแยกเข้า-ออกพื้นที่โครงการ และโรงโม่หินให้เห็นชัดเจน ช่วงห่างจากทางเลี้ยวเป็นระยะทางข้างละ 100 เมตร	- มีการติดป้ายสัญญาณจราจรเตือนความเร็วและให้ระมัดระวังรถบรรทุกบริเวณริมทางสาธารณะ และสัญญาณไฟกระพริบบริเวณทางแยก	-

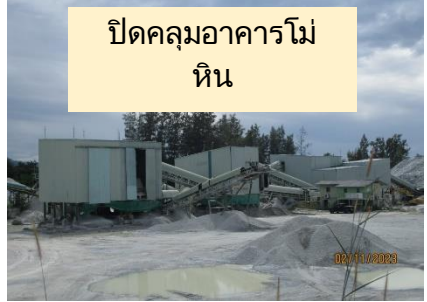
13. ให้ปรับปรุงโรงโม่หินเป็นระบบปิด และจัดให้ มีระบบป้องกันผลกระทบสิ่งแวดล้อมให้ ครบถ้วน ตามข้อกำหนดประกาศกรม อุตสาหกรรมพื้นฐานและการเหมืองแร่ เรื่อง ให้โรงโม่บดหรือย่อยหินมีระบบป้องกัน ผลกระทบสิ่งแวดล้อม ลงวันที่ 12 มกราคม 2548 พร้อมทั้งให้บำรุง รักษาและใช้ระบบ ในขณะทำการผลิตแร่ อ ตัก และขนหินอย่าง สม่ำเสมอ โดยเฉพาะระบบป้องกันและลด การฟุ้งกระจายของฝุ่นละออง	- มีการปิดคลุมอาคารโม่หิน สายพานลำเลียง และมีการติดตั้งระบบสเปรย์น้ำ	-

<p>ปิดคลุมอาคารโม่ หิน</p>

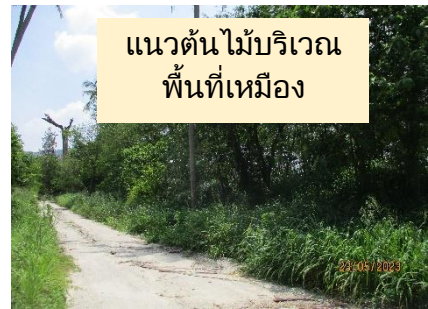
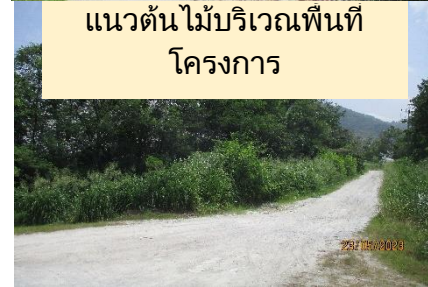
16.1 ดูแลรักษาพืชพันธุ์ไม้ที่มีอยู่เดิม และ ปลูกต้นไม้ท้องถิ่นหรือไม้โตเร็วเสริม ทดแทนต้นไม้ที่ตายลง เช่น ยูคาลิปตัส กระถินเทพา ต้นสนทะเลหรือสน ประดิพัทธ์ เป็นต้น ในพื้นที่ที่เว้นไม่ทำ เหมือง ในระยะ 10 เมตร และ 25 เมตร บนคันทำนบดินและ รอบพื้นที่โรงโม่หิน พร้อมทั้งบำรุงรักษาต้นไม้เหล่านั้นให้มี ความเจริญเติบโตที่ดี เพื่อเพิ่มพื้นที่สีเขียว และลดผลกระทบด้านทัศนียภาพพื้นที่ โครงการ	- มีการดูแลรักษาพืชพันธุ์ไม้ที่มีอยู่เดิม และ ปลูกต้นไม้เพิ่มเติมตามแนวคันทำนบดิน และบริเวณพื้นที่ที่เอื้ออำนวย	-

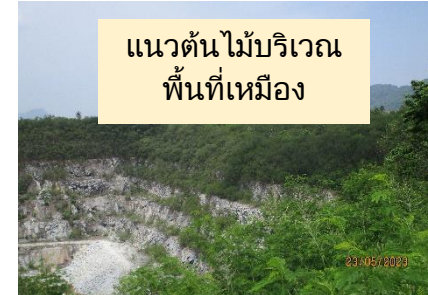
16.2 ขุดหลุมหรือร่องบนชั้นบันไดหน้าเหมือง ที่ทำถึงขอบเขตที่ทำเหมืองแล้ว พร้อมนำ เปลือกดินมาใส่หลุมหรือร่องดังกล่าว รวมทั้งพื้นที่ชั้นบันไดให้เต็มแล้วปลูกพืช คลุมดิน และไม้พุ่ม ต้นไม้ท้องถิ่น หรือไม้ โตเร็ว ระยะปลูก 2x2 เมตร แบบสลับฟัน ปลา ดังแนวทางดำเนินการในเอกสารแนบ	- มีการปลูกต้นไม้ตามแนวชั้นบันไดบริเวณ หน้าเหมืองเก่า	-

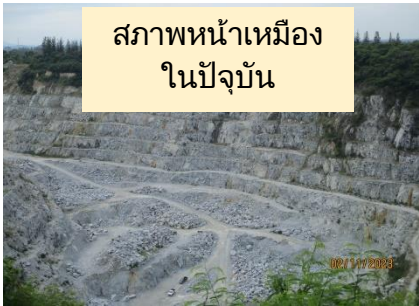
มาตรการป้องกัน และแก้ไขผลกระทบสิ่งแวดล้อม	รายละเอียดของการปฏิบัติ	เหตุผลที่ไม่ปฏิบัติ/ปฏิบัติไม่ครบ/ เปลี่ยนแปลงการปฏิบัติและข้อเสนอแนะ	รูปแสดงการปฏิบัติตามมาตรการป้องกัน และแก้ไขผลกระทบสิ่งแวดล้อมของ โครงการ
<p>16.3 พื้นที่ทำเหมืองซึ่งมีลักษณะเป็นบ่อเหมืองลึกลงไปจากพื้นดินโดยรอบ ให้ปรับแต่งความลาดชันผนังและพื้นของชั้นบันไดให้มีเสถียรภาพแข็งแรงและความปลอดภัย โดยนำเปลือกดินมาปิดทับบนพื้นชั้นบันได พร้อมปลูกพืชคลุมดินหรือหญ้าแฝก เพื่อป้องกันการชะล้างพังทลายของดินและพัฒนาเป็นบ่อเก็บกักน้ำเพื่อใช้สอยต่อไป ทั้งนี้ให้จัดทำแผนและรายงานผลการดำเนินงานฟื้นฟูพื้นที่เหมืองแร่ให้กรมอุตสาหกรรมพื้นฐานและการเหมืองแร่ สำนักงานนโยบายและแผนทรัพยากรธรรมชาติและสิ่งแวดล้อม และหน่วยงานที่เกี่ยวข้องทราบทุกปี นับจากวันที่ได้รับอนุญาตการต่ออายุประทานบัตร</p>	<p>- มีการปรับแต่งความลาดชันผนังและพื้นของชั้นบันไดให้มีเสถียรภาพแข็งแรงและความปลอดภัย</p>

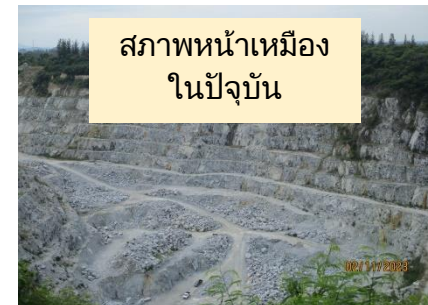
2. กำหนดการเปิดหน้าเหมืองให้มีทิศทางและลำดับขั้นตอน ตลอดจนขอบเขตพื้นที่ทำเหมืองตามแผนผังโครงการทำเหมืองโดยเคร่งครัด เปิดหน้าเหมืองในลักษณะเป็นชั้นบันได มีความสูงของชั้นบันไดไม่เกิน 10 เมตร ความกว้างของชั้นบันไดประมาณ 5 เมตรและควบคุมความลาดชันของหน้าเหมืองโดยรวมไม่เกิน 65 องศา ตลอดจนหลีกเลี่ยงการเดินหน้าเหมืองที่มีชั้นเอียงเข้าหาหน้างานเพื่อความปลอดภัยในการทำเหมือง	- มีการเปิดหน้าเหมืองลักษณะชั้นบันได และมีการควบคุมความสูงและความลาดเอียงของชั้นบันได ให้อยู่ในสภาพที่ปลอดภัย	-

<p>สภาพหน้าเหมือง ในปัจจุบัน</p>
