บทที่ 1

บทนำ

1.1 ความเป็นมาในการจัดทำรายงาน

1.2 รายละเอียดโครงการโดยสังเขป

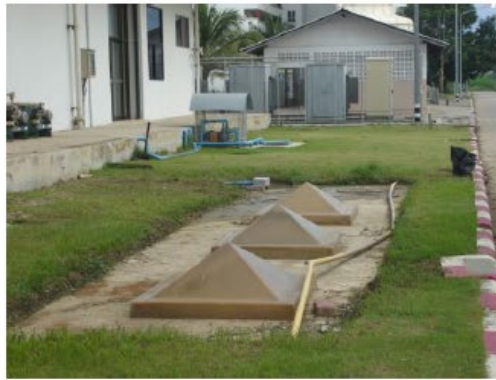
ก. บ่อสูบลูบ 14

ภาพที่ 1-9 ระบบรวบรวมและบำบัดน้ำเสียและจุดรองรับน้ำทิ้งของโครงสร้างส่วนเดิม

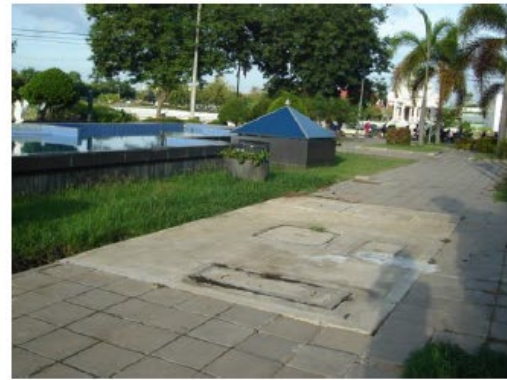
ข. บ่อสูบลูบ 12

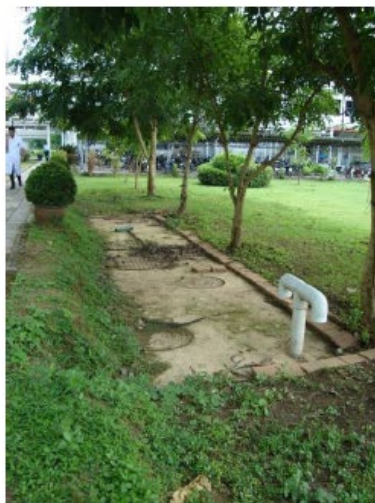
ค. บ่อสูบลูบ 11

บ่อสูบลบที่ 10 และ 11 รองรับน้ำเสียจากห้องปฏิบัติการที่อาจมีการปนเปื้อนของสารเคมี โดยจะทำการปรับค่า pH ของน้ำเสียให้เป็นกลางก่อนสูบไปยังระบบบำบัดน้ำเสีย โดยใช้ H_2SO_4 หรือ $NaOH$ กวนผสมด้วยลมและติดตั้ง pH Controller ในการควบคุมการทำงานของระบบ รายละเอียดของอุปกรณ์ ดังนี้

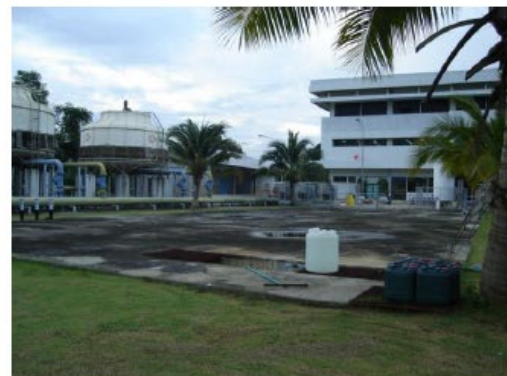
ง. ระบบบำบัดน้ำเสียของโรงพยาบาล

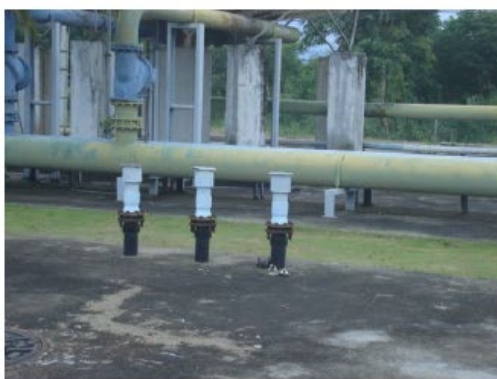
จ. เครื่องเติมอากาศแบบ Air Blower

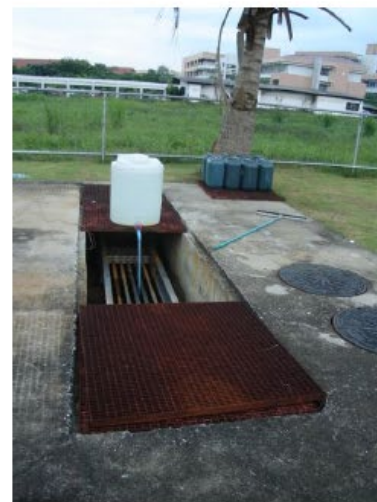
ฉ. ระบบฆ่าเชื้อแบบเติมคลอรีน

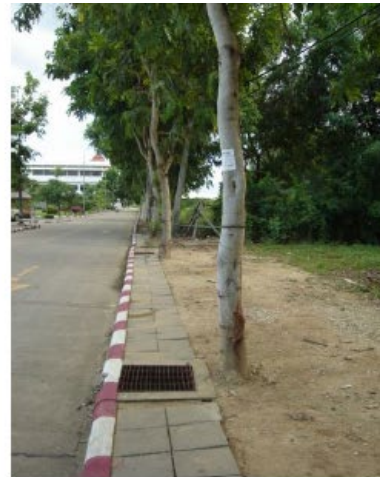
ช. แนวท่อรวบรวมน้ำที่รับน้ำทิ้งของ รพ.

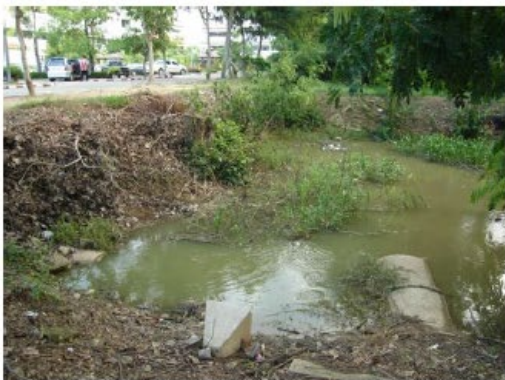
ฉ. จุดปล่อยน้ำทิ้ง รพ. ของมหาวิทยาลัยและของ
ชุมชนนอกมหาวิทยาลัย

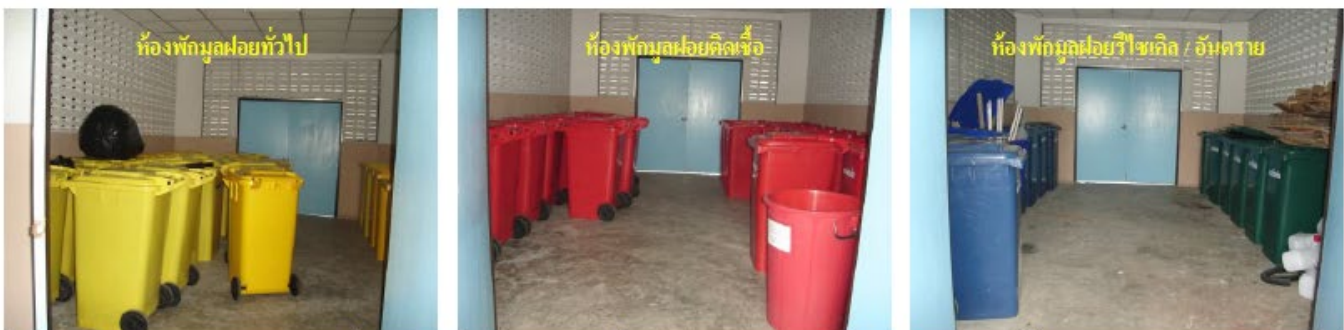
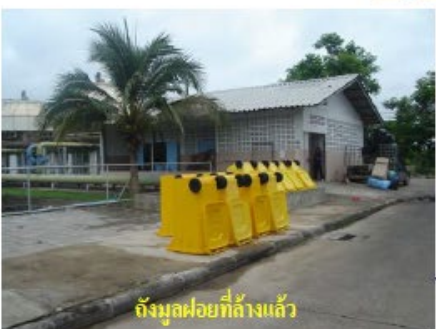
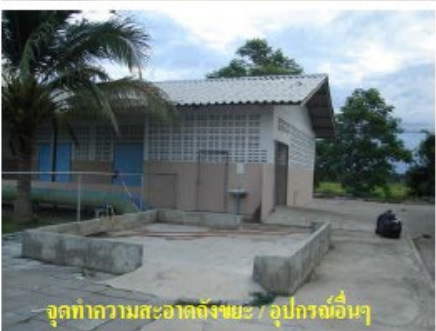
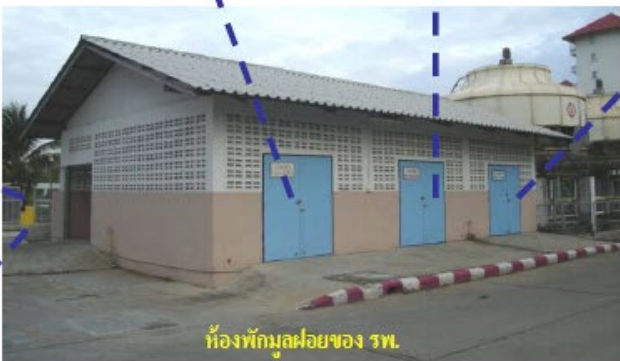
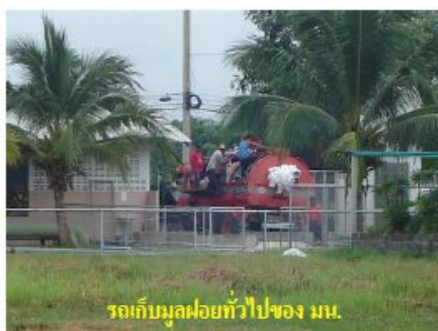
ภาพที่ 1-16 ห้องพักมูลฝอยของโรงพยาบาล

ขยะจากบนอาคาร จะนำมาเก็บรวบรวมในอาคารพักขยะที่อยู่ข้างระบบบำบัด น้ำเสียลักษณะดังภาพที่ 1-15 แบ่งเป็น 3 ห้อง เพื่อแยกจัดเก็บขยะ 3 ประเภท รายละเอียดดังนี้

- อาคารพักขยะขนาด กว้าง 6 เมตร ยาว 12 เมตร สูง 5.5 เมตร
- แบ่งอาคารเป็น 3 ห้อง แต่ละห้องกว้าง 4 เมตร ยาว 4 เมตร โดย ห้องที่ 1 เก็บขยะทั่วไป ห้องที่ 2 เก็บขยะติดเชื้อ ห้องที่ 3 เก็บขยะอันตรายและขยะรีไซเคิล โดยแต่ละห้องจะมีถังขยะพลาสติกขนาด 200 ลิตร สำหรับใส่ขยะด้วย
- ขยะทั่วไปจะมีรถเก็บขยะของมหาวิทยาลัยนเรศวรเข้ามาจัดเก็บวันละ 1 ครั้ง
- ขยะติดเชื้อจะมี หจก.ไทยเอ็นไวรอนเมนต์ ซีเอสเอ็มส์ จำกัด รับไปกำจัด ความถี่ 2 ครั้ง/สัปดาห์ ณ โรงงานเตาเผามูลฝอยติดเชื้อ ตั้งอยู่ตำบลท่าทอง อำเภอเมือง จังหวัดพิษณุโลก
- ขยะอันตรายจะเก็บรวบรวมไว้เพื่อประสานงานบริษัทเอกชนที่มีใบอนุญาตรับไปกำจัดต่อไป

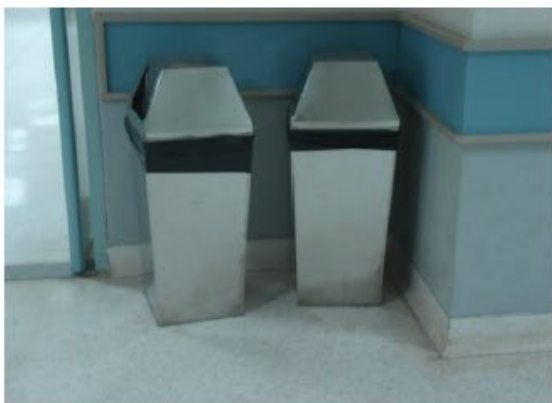
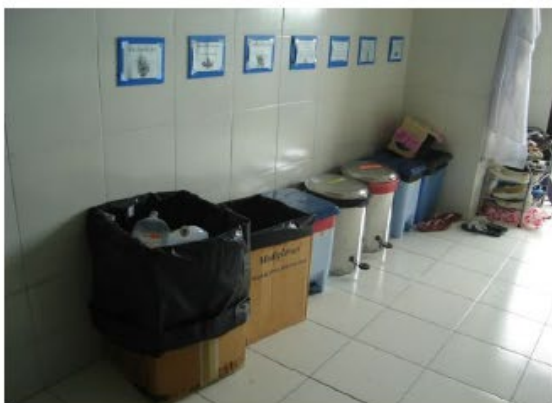
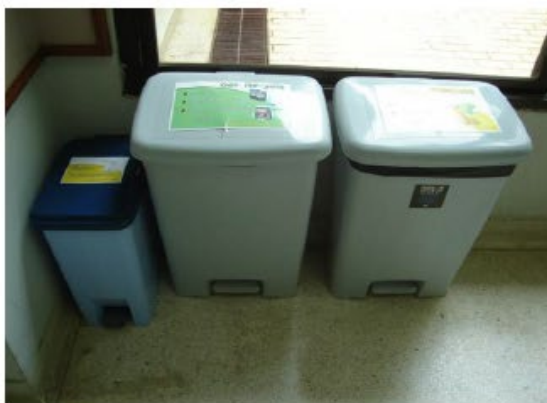
ก. ลักษณะของถังขยะที่ใช้ภายในโรงพยาบาล ซึ่งมีการแยกประเภทของขยะ

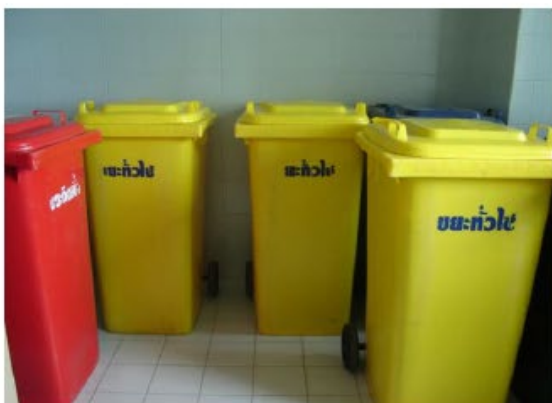
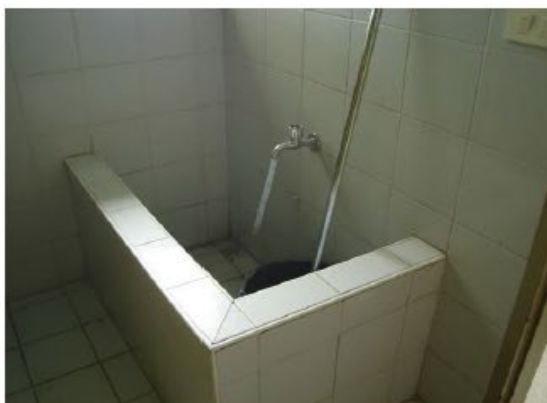
ข. ถังรวบรวมขยะทั่วแยกประเภทภายในอาคาร
ก่อนนำไปเก็บที่ห้องพัสดุฝอย และจุดล้างทำความสะอาดเครื่องมือ

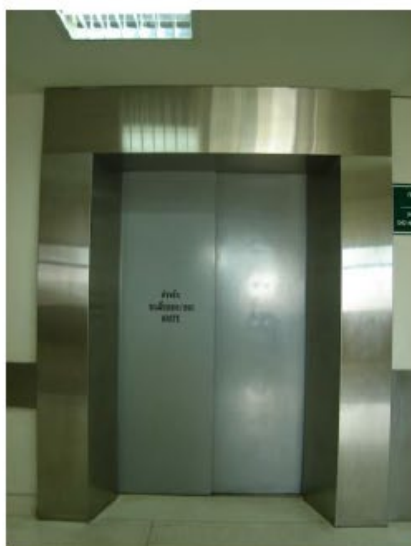
จ. ลิฟท์ขยะสิ่งของ/ขยะ ซึ่งจะแยกจาก
ลิฟท์อาหาร ผู้ป่วยและบุคลากร

- ในการจัดเก็บขยะพนักงานต้องใส่เครื่องป้องกันที่เหมาะสมทุกครั้ง ได้แก่ เสื้อคลุมหมวก Mask ถุงมือยางหนา รองเท้าบูท ผ้ากันเปื้อน
- จัดเก็บขยะจากแต่ละหน่วยงานตามเวลาที่กำหนดดังนี้ 08.30 – 09.30 น. และในเวลา 14.30 – 15.30 น. แบ่งเป็น 2 รอบ/วัน
- เก็บขยะจากแต่ละหน่วยงานตามความรับผิดชอบในเวลาที่กำหนด โดยเริ่มเก็บขยะจากชั้นสูงสุดลงมา
- การเก็บขยะใช้รถเข็นไปตามเส้นทางขนขยะจากชั้นสูงสุดลงมา
- การจัดเก็บขยะใช้รถเข็นไปตามเส้นทาง เพื่อไปยังจุดพักขยะ โดยมีการขนย้ายและการจัดเก็บขยะผ่านลิฟต์ตัวที่ 4 เมื่อเก็บเสร็จแล้วทำความสะอาดลิฟต์ด้วยผงซักฟอกและเช็ดให้แห้ง
