โครงการเหมืองแร่หินอุตสาหกรรมชนิดหินปูน เพื่ออุตสาหกรรมก่อสร้าง

ประทานบัตรที่ 30888/16446

บริษัท โรงโม่หินสุวรรณ จำกัด

มาตรการป้องกันและแก้ไขผลกระทบสิ่งแวดล้อม และมาตรการติดตามตรวจสอบคุณภาพสิ่งแวดล้อม

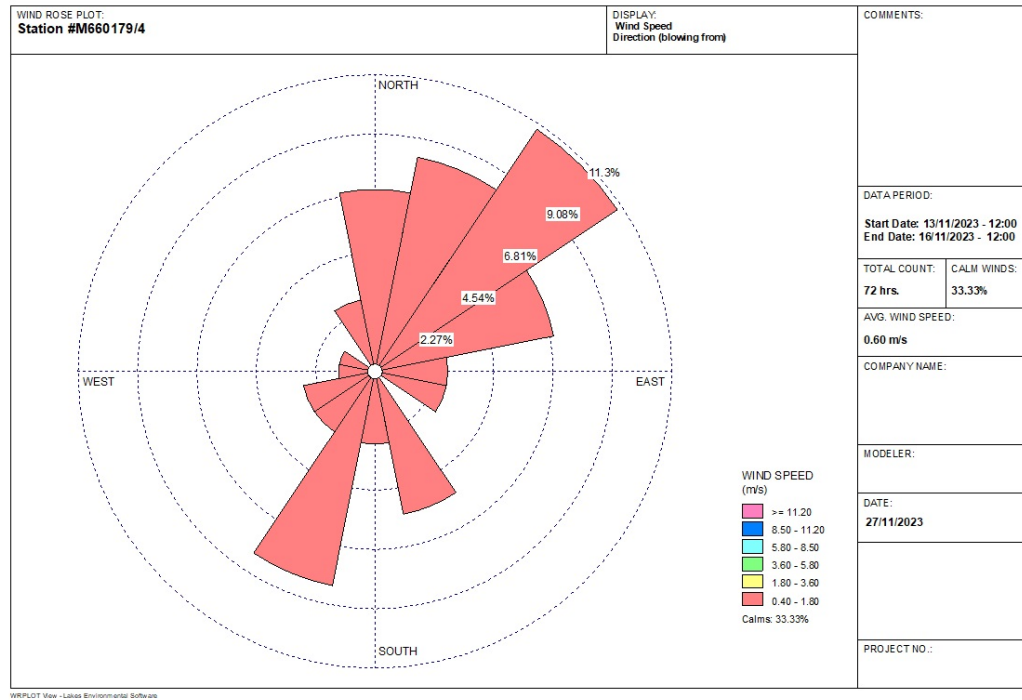
รูปที่ 2-2 ผังแสดงความเร็วและทิศทางลม

ความเร็วลมส่วนใหญ่ มีค่าระหว่าง : 0.4-1.8 m/s
