การปฏิบัติตามมาตรการป้องกันและแก้ไขผลกระทบสิ่งแวดล้อม

ผลการปฏิบัติตามมาตรการป้องกัน และแก้ไขผลกระทบสิ่งแวดล้อม โครงการโรงงานผลิตเหล็กแท่ง (Billet) ของบริษัท ไทยเฮงสตีล จำกัด เมื่อวันที่ 21 สิงหาคม 2566

ตารางที่ 2.2-1 ผลการปฏิบัติตามมาตรการป้องกันและแก้ไขผลกระทบสิ่งแวดล้อม (ช่วงดำเนินการ) โครงการโรงงานผลิตเหล็กแท่ง (Billet)
ของ บริษัท ไทยเฮงสตีล จำกัด ระหว่างเดือนกรกฎาคม-ธันวาคม 2566

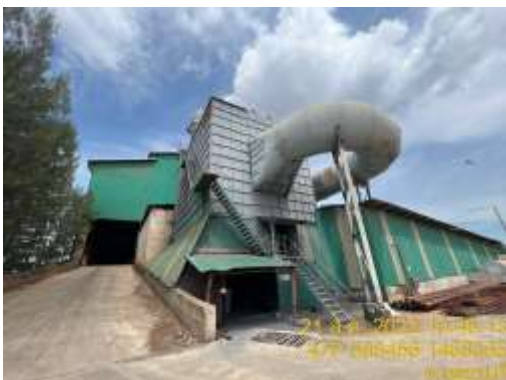
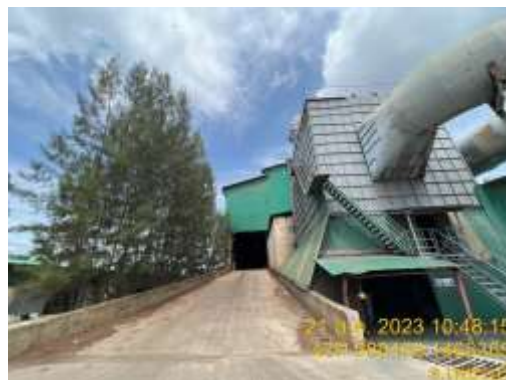
รูปที่ 2 ระบบดักฝุ่นแบบถุงกรอง

2.2 ระบบควบคุมมลพิษทางอากาศ - ติดตั้งอุปกรณ์บำบัดมลพิษทางอากาศจากแหล่งกำเนิด โดยติดตั้งระบบดักฝุ่นแบบถุงกรอง (Dust Collector) จำนวน 2 ชุด ซึ่งอากาศที่ผ่านการบำบัดจะระบายออกทางปล่องระบายอากาศ จำนวน 1 ปล่อง	- อาคารผลิต	- โครงการติดตั้งระบบบำบัดอากาศแบบถุงกรอง (Dust Collector) จำนวน 2 ชุด เพื่อบำบัดอากาศจากกระบวนการผลิต โดยจะระบายออกทางปล่องระบายอากาศ จำนวน 1 ปล่อง ตามมาตรการกำหนดหากระบบบำบัดอากาศขัดข้องจะเร่งแก้ไขทันที	-	- รูปที่ 2 ระบบดักฝุ่นแบบถุงกรอง - รูปที่ 3 ปล่องระบายอากาศ

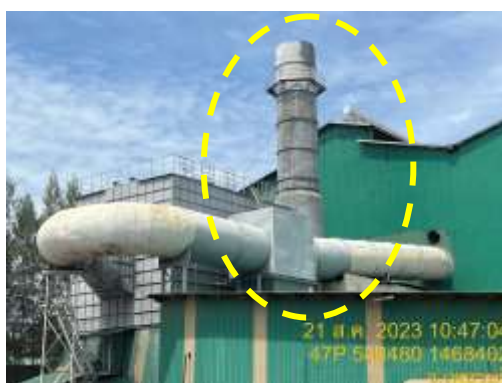
รูปที่ 3 ปล่องระบายอากาศของโครงการ

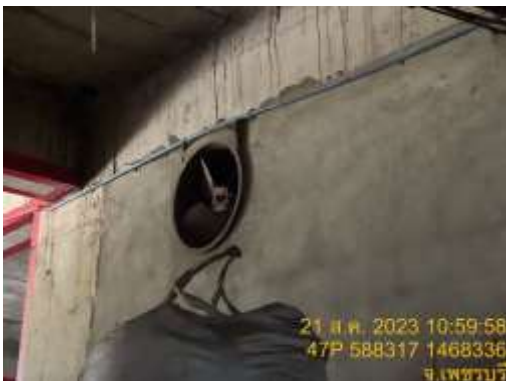
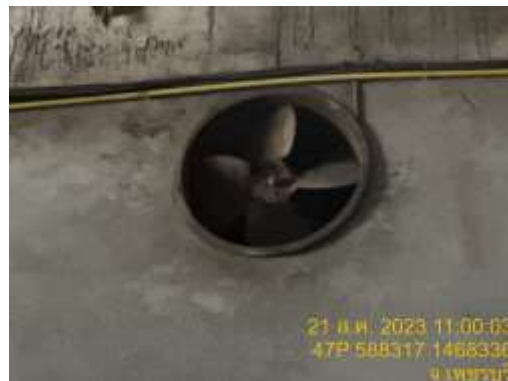
รูปที่ 4 การระบายอากาศภายในอาคาร

2.2 ระบบควบคุมมลพิษทางอากาศ (ต่อ) - จัดให้มีระบบระบายอากาศภายในอาคาร เพื่อเพิ่มประสิทธิภาพการระบายอากาศให้เป็นไปตามมาตรฐานการออกแบบและกฎหมายควบคุมอาคารหรือกฎหมายอื่นๆ ที่เกี่ยวข้อง	- บริเวณที่มีความร้อนสูง	- โครงการจัดสร้างอาคารผลิตเป็นไปตามมาตรฐานออกแบบอาคาร ซึ่งเป็นอาคารหลังคาสูงมีช่องลมระบายอากาศภายในอาคาร เพื่อระบายความร้อนและการถ่ายเทอากาศจากภายนอกเข้าสู่ภายในอาคาร	-	- รูปที่ 4 การระบายอากาศภายในอาคาร

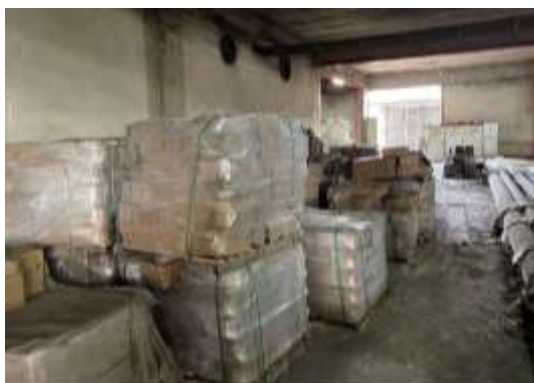
รูปที่ 5 ะไหล่สำหรับระบบบำบัดมลพิษทางอากาศ

- จัดเตรียมอะไหล่สำรอง ได้แก่ ถังกรองฝุ่น เป็นต้น สำหรับระบบดักฝุ่นให้เพียงพอ และพร้อมสำหรับใช้งาน การแก้ไขซ่อมบำรุง เมื่อระบบบำบัดมลพิษทางอากาศเกิดขัดข้อง โดยเฉพาะถังกรองฝุ่น	- ระบบดักฝุ่นแบบถุงกรอง	- โครงการจัดเตรียมอะไหล่สำรองสำหรับระบบดักฝุ่นให้มีความเพียงพอและพร้อมใช้งาน	-	- รูปที่ 5 อะไหล่สำรองสำหรับระบบบำบัดมลพิษทางอากาศ (ถังกรอง)

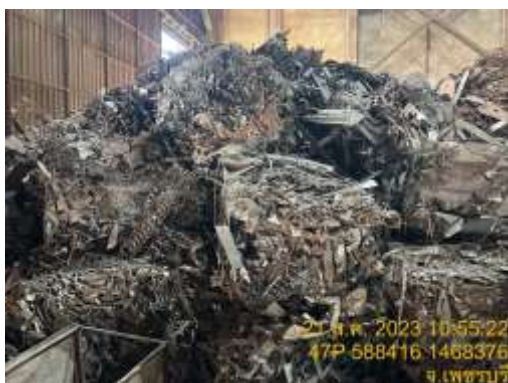
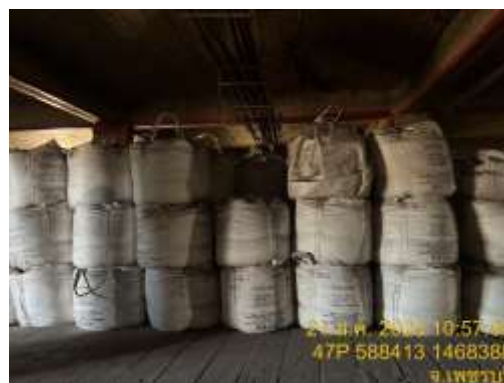
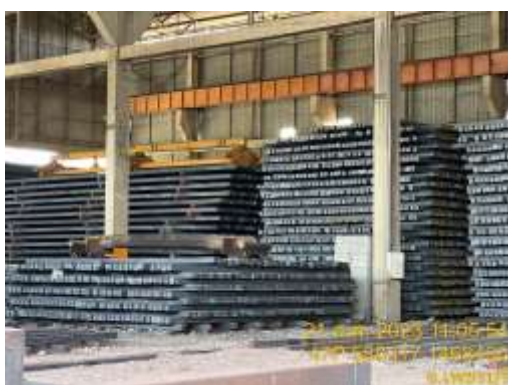
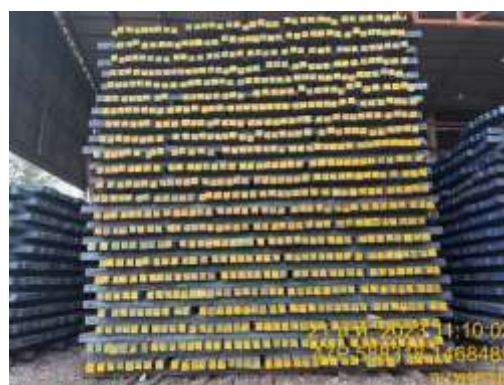
รูปที่ 8 พื้นที่จัดเก็บวัตถุดิบ ผลิตภัณฑ์ และสารเคมี ภายในอาคาร

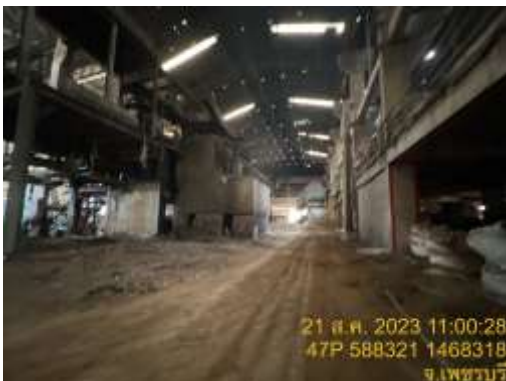
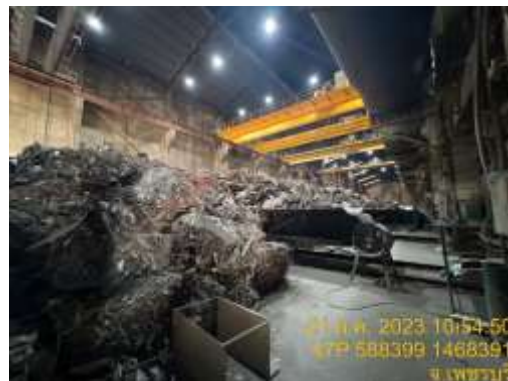
รูปที่ 9 พื้นที่จัดเก็บกากของเสียที่ใช้ในกระบวนการผลิต

- ห้ามไม่ให้วางกองวัตถุดิบ ผลิตภัณฑ์ สารเคมีและกากของเสียที่ใช้ในกระบวนการผลิต ไว้ภายนอกอาคาร เพื่อป้องกันการฟุ้งกระจายของฝุ่นละอองและการปนเปื้อนน้ำฝนออกสู่สิ่งแวดล้อมภายนอกโรงงาน	- ภายในพื้นที่โครงการ	- โครงการวางกองวัตถุดิบผลิตภัณฑ์สารเคมีและกากของเสียไว้ในอาคารที่มีหลังคาและมีกำแพงปิดมิดชิด	-	- รูปที่ 8 พื้นที่จัดเก็บวัตถุดิบ ผลิตภัณฑ์และสารเคมี - รูปที่ 9 พื้นที่จัดเก็บกากของเสียที่ใช้ในกระบวนการผลิต

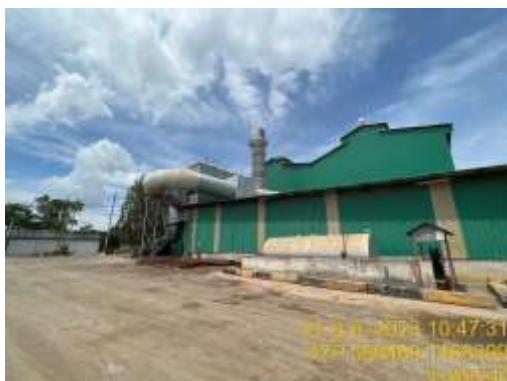
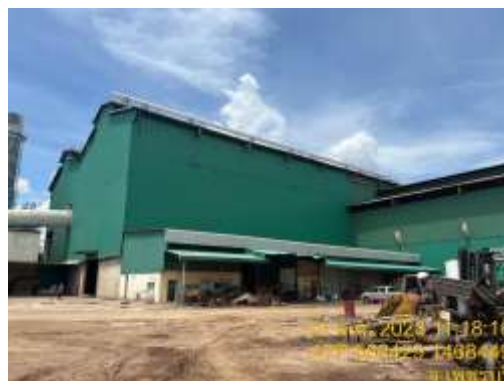
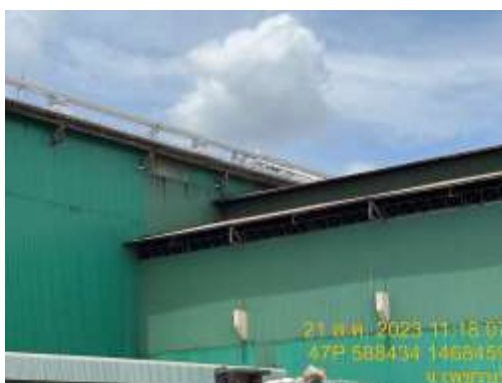
รูปที่ 10 อาคารที่ปิดมิดชิดที่ติดตั้งเตาหลอมและอุปกรณ์เครื่องจักรอื่นๆ

3. ระดับเสียง (ต่อ) 3.2 การป้องกันที่ตัวกลาง (Pathway) - ติดตั้งเครื่องจักรและอุปกรณ์ที่อาจก่อให้เกิดเสียงดัง เช่น เตาหลอม และเครื่องอัดเศษเหล็ก เป็นต้น ภายในอาคารผลิตที่ปิดมิดชิด หากแหล่งกำเนิดเสียงดังภายนอกอาคาร ต้องก่อสร้างห้องครอบเสียงเครื่องจักรพร้อมติดตั้งวัสดุดูดซับเสียงภายใน ได้แก่ บริเวณพัดลมดูดอากาศ (Blower) เป็นต้น รวมทั้งติดตั้งอุปกรณ์ลดระดับเสียงบริเวณปล่องระบายอากาศ (Blower Silencer) ของระบบดักฝุ่นแบบถุงกรอง เพื่อลดผลกระทบจากเสียงดังรบกวนชุมชนใกล้เคียง	- บริเวณริมรั้วรอบโครงการ	- โครงการติดตั้งเตาหลอมและเครื่องอัดเศษเหล็กและอุปกรณ์อื่นๆ ไว้ในอาคารที่ปิดมิดชิดเพื่อป้องกันเสียงดังจากการใช้งานอุปกรณ์และเครื่องจักรต่างๆ สำหรับอุปกรณ์ที่อาจก่อให้เกิดเสียงดังภายนอกอาคาร โครงการตรวจสอบและบำรุงรักษาให้ทำงานได้อย่างมีประสิทธิภาพเพื่อลดระดับเสียงดัง และมีการติดตั้งวัสดุดูดซับเสียงบริเวณต่างๆ เพื่อลดผลกระทบจากระดับเสียงดัง และที่ผ่านมาไม่พบการร้องเรียนเรื่องเสียงดังรบกวนจากชุมชน	-	- รูปที่ 10 อาคารปิดมิดชิดที่ติดตั้งเตาหลอมและอุปกรณ์เครื่องจักรอื่นๆ - รูปที่ 11 การติดตั้งวัสดุดูดซับเสียง

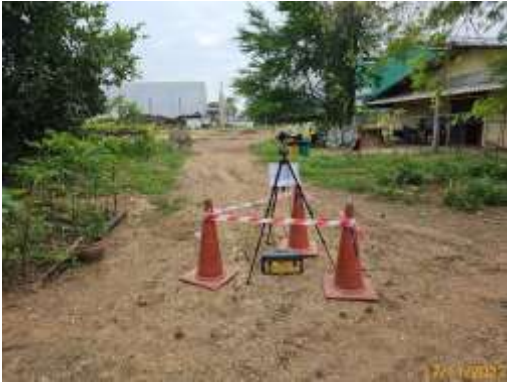
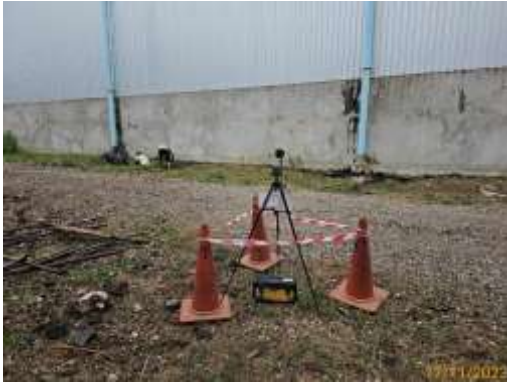
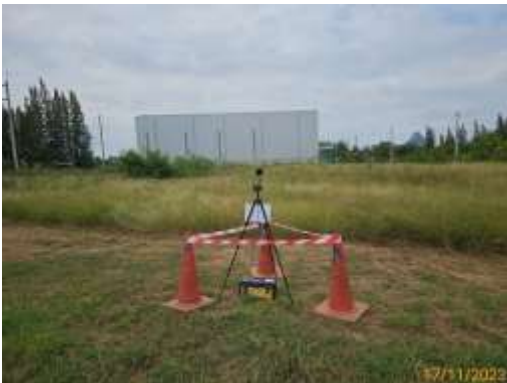
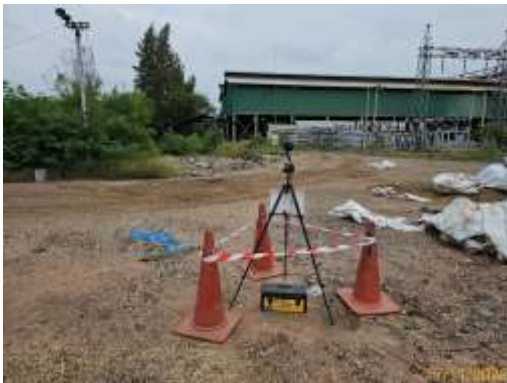
ทิศเหนือ	ทิศใต้

ทิศตะวันออก	ทิศตะวันตก
รูปที่ 12 การตรวจวัดระดับเสียงรอบแนวรั้วโครงการทั้ง 4 ด้าน

3. ระดับเสียง (ต่อ) 3.2 การป้องกันที่ตัวกลาง (Pathway) (ต่อ) - โครงการจะทำการตรวจวัดระดับเสียงบริเวณริมรั้วทั้ง 4 ด้านของโครงการ โดยควบคุมการดำเนินการของโครงการ เพื่อมิให้ระดับเสียงที่บริเวณริมรั้วของโครงการมีค่าสูงเกินกว่า 70 เดซิเบล (เอ) โดยจัดทำแนวรั้วที่บอบเขตพื้นที่โครงการความสูงไม่น้อยกว่า 2 เมตร (ด้านที่ติดกับชุมชน) และปลูกต้นไม้โดยรอบความกว้างอย่างน้อย 10 เมตร เพื่อเป็นแนวป้องกันหรือลดผลกระทบจากเสียงที่เกิดจากกิจกรรมของโครงการ หากพบว่ามีค่าระดับเสียงสูงเกินกว่าที่กำหนดจะต้องดำเนินการปรับปรุงและแก้ไขโดยการติดตั้งกำแพงกันเสียงเพิ่มเติมต่อไป	- บริเวณ ริมรั้วรอบโครงการทั้ง 4 ด้านของโครงการ	- โครงการดำเนินการตรวจสอบระดับความดังเสียง บริเวณริมรั้วโดยรอบทั้ง 4 ด้าน ระหว่างวันที่ 17-21 พฤศจิกายน 2566 โดยผลการตรวจวัด พบว่า มีค่าอยู่ในเกณฑ์มาตรฐาน อย่างไรก็ตามโครงการมีมาตรการลดผลกระทบเสียงดังจากการดำเนินโครงการ โดยจัดทำรั้วรอบพื้นที่โครงการด้านทิศใต้ สูง 10 เมตร (ด้านที่ติดกับชุมชน) ด้านทิศตะวันออก และทิศตะวันตก สูง 7 เมตร ตามลำดับ อีกทั้งมีการปลูกต้นไม้โดยรอบตลอดแนวรั้วโครงการ เพื่อป้องกันและลดผลกระทบด้านเสียงที่อาจเกิดจากการดำเนินโครงการ	- เนื่องจากพื้นที่แนวรั้วของโครงการด้านที่ติดกับชุมชนมีเสาไฟฟ้าแรงสูง จึงไม่สามารถปลูกต้นไม้ใหญ่ได้ และจะดำเนินการปลูกไม้เลื้อยแทน	- รูปที่ 12 การตรวจวัดระดับเสียงรอบแนวรั้วโครงการทั้ง 4 ด้าน - รูปที่ 13 แนวรั้วรอบเขตพื้นที่โครงการฯ - รูปที่ 14 ต้นไม้โดยรอบพื้นที่โครงการ

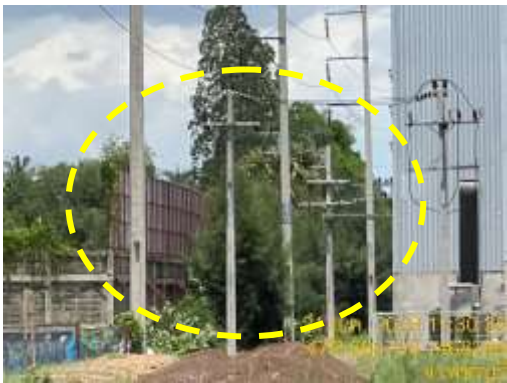
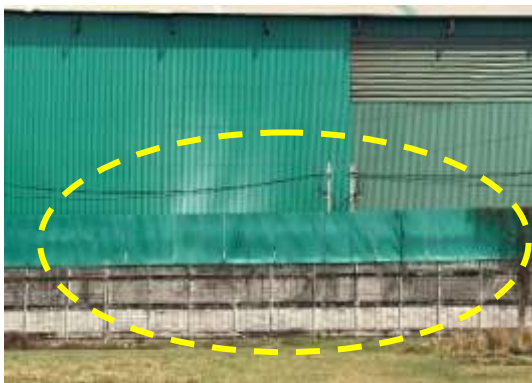
รูปที่ 13 แนวรั้วรอบเขตพื้นที่โครงการสูง 10 เมตร (ด้านที่ติดกับชุมชน)

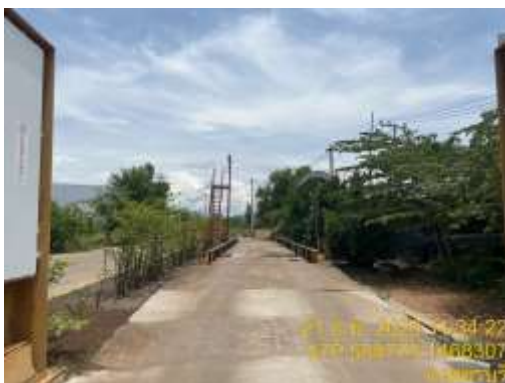
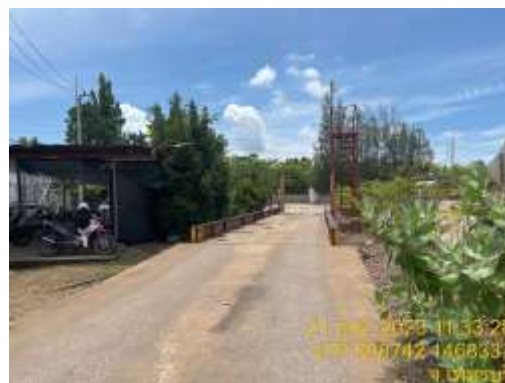
รูปที่ 29 เครื่องซังนำหนักของโครงการ

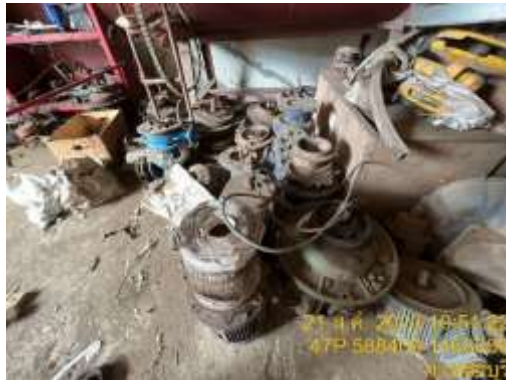
รูปที่ 35 มอเตอร์ไฟฟ้า

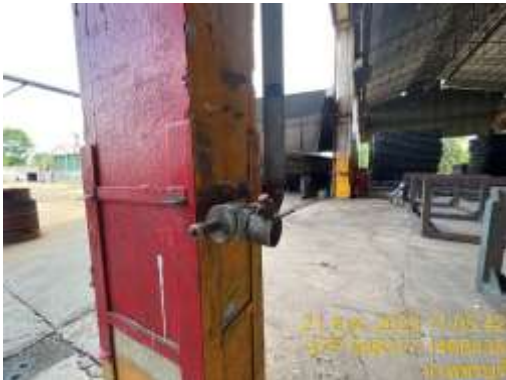
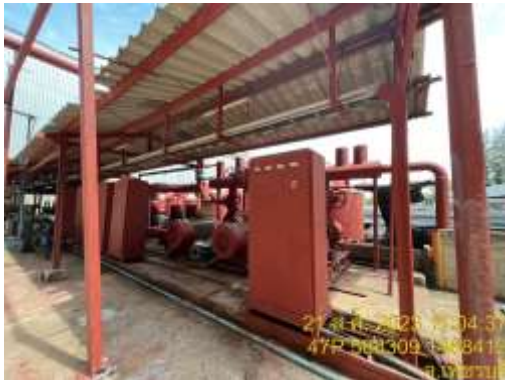
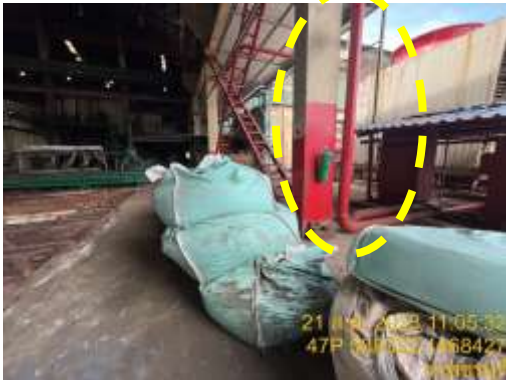
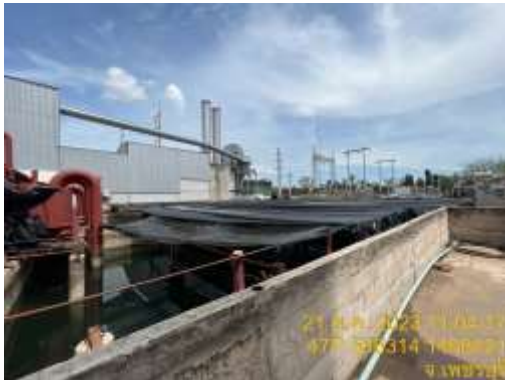
หัวจ่ายน้ำดับเพลิง	เครื่องสูบน้ำดับเพลิง (ปั๊มมอเตอร์)

ท่อส่งน้ำดับเพลิง	บ่อพักน้ำดับเพลิง
รูปที่ 56 ระบบดับเพลิงในพื้นที่โครงการ (ต่อ)

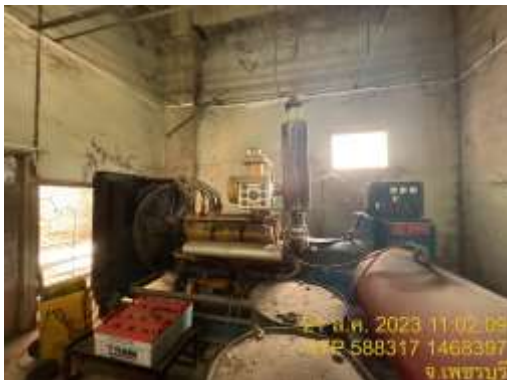
รูปที่ 57 เครื่องกำเนิดไฟฟ้าสำรอง (Diesel Generator)
