รายงานผลการปฏิบัติตามมาตรการป้องกันและแก้ไขผลกระทบสิ่งแวดล้อม
และมาตรการติดตามตรวจสอบผลกระทบสิ่งแวดล้อม
(เดือนกรกฎาคม – ธันวาคม 2566)

โครงการโรงไฟฟ้าพลังงานสะอาดเกาะขนุน (ส่วนขยาย ครั้งที่ 1)

ที่ตั้งโครงการ : 224 หมู่ 7 ตำบลเกาะขนุน อำเภอพนมสารคาม
จังหวัดฉะเชิงเทรา

ชื่อเจ้าของโครงการ : บริษัท แอ็ดวานซ์ อะโกร เอเชีย จำกัด

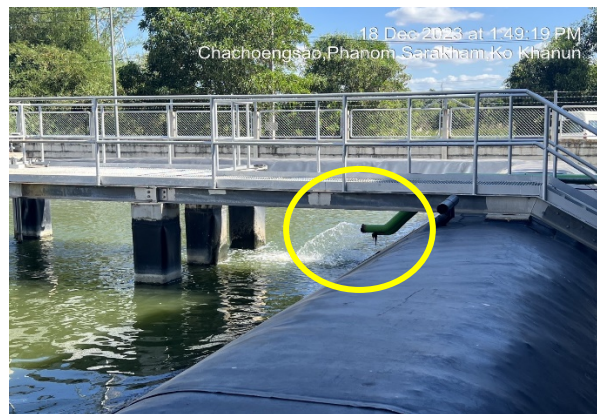
รูปที่ 2-5.3 น้ำทิ้งที่ผ่านการบำบัดไหลไปยังบ่อพักน้ำทิ้ง 1

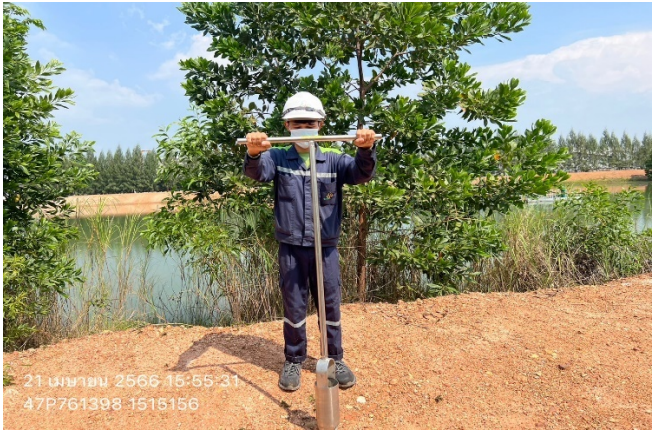
<p>รูปที่ 3.4.1-1 บริเวณบ่อเก็บน้ำ 1 (โซน B)</p>

เมื่อทำการเปรียบเทียบผลการตรวจวัดคุณภาพดินกับค่ามาตรฐานตามประกาศคณะกรรมการสิ่งแวดล้อมแห่งชาติ ฉบับที่ 25 (พ.ศ. 2547) เรื่อง กำหนดมาตรฐานคุณภาพดิน พบว่าดัชนีที่ทำการตรวจวัดไม่มีการกำหนดค่ามาตรฐาน ทั้งนี้ โครงการมีแผนการปรับปรุงดินเป็นประจำทุกปีโดยจะนำผลการตรวจวัดคุณภาพดิน มาพิจารณาเลือกใช้สารปรับปรุงดินตามคำแนะนำของผู้เชี่ยวชาญ
