การปฏิบัติตามมาตรการป้องกัน และแก้ไขผลกระทบสิ่งแวดล้อม

การปฏิบัติตามมาตรการป้องกันและแก้ไขผลกระทบสิ่งแวดล้อม โครงการเหมืองแร่ดินอุตสาหกรรมชนิดดินซีเมนต์คำขอประทานบัตรที่ 2/2551 ของบริษัท ชลประทานซีเมนต์ จำกัด (มหาชน)/โรงงานตาคลี

ตารางที่ 2.2-1 ผลการปฏิบัติตามมาตรการป้องกัน และแก้ไขผลกระทบสิ่งแวดล้อม (ระยะดำเนินการ)

โครงการเหมืองแร่ดินอุตสาหกรรมชนิดดินซีเมนต์ คำขอประทานบัตรที่ 2/2551 ของ บริษัท ชลประทานซีเมนต์ จำกัด (มหาชน)
ระหว่างเดือนกรกฎาคม-ธันวาคม 2566

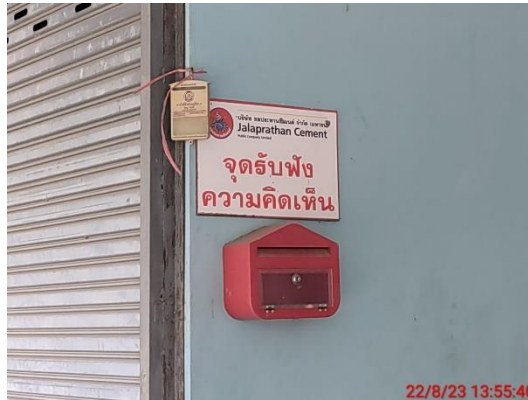
รูปที่ 1 กล่องรับฟังความคิดเห็น

มาตรการป้องกันและแก้ไขผลกระทบสิ่งแวดล้อม	สถานที่ดำเนินการ	ผลการปฏิบัติตามมาตรการฯ	ปัญหา อุปสรรค ที่ไม่สามารถ ปฏิบัติตามมาตรการ และแนวทางแก้ไข	หลักฐานและ เอกสารอ้างอิง
ระยะดำเนินการทำเหมืองและสิ้นสุดการทำเหมือง 1. ให้มีจุดรับเรื่องราวร้องทุกข์ความเดือดร้อนของประชาชนที่เกิดจากกิจกรรมการทำเหมืองแร่ และกิจกรรมที่เกี่ยวข้องในกรณีที่มีผู้ร้องเรียน ผู้ถือประทานบัตรจะต้องดำเนินการแก้ไข และให้ความช่วยเหลือด้วยความเป็นธรรม	- ด้านหน้าโครงการและ ที่ทำการผู้ใหญ่บ้าน หมู่ 10 บ้านหนองไม้ เสียบ	- โครงการจัดให้มีเจ้าหน้าที่รับเรื่องร้องเรียน กรณีที่มี เรื่องร้องเรียนทางโครงการจะส่งเจ้าหน้าที่ลงไป ตรวจสอบและแก้ไขปัญหาทันที นอกจากนี้ยังจัดให้มี กล้องรับฟังความคิดเห็นเพื่อรับความคิดเห็นตลอดจน ข้อร้องเรียนจากชุมชน บริเวณหมู่ 10 และหน้าโครงการ โดยในระหว่างเดือนกรกฎาคม-ธันวาคม 2566 ไม่พบ กรณีร้องเรียนต่อการดำเนินงานของโครงการแต่อย่างใด	-	รูปที่ 1 กล้องรับฟัง ความคิดเห็น

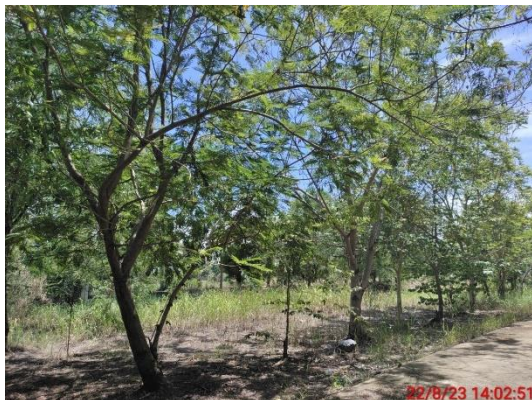
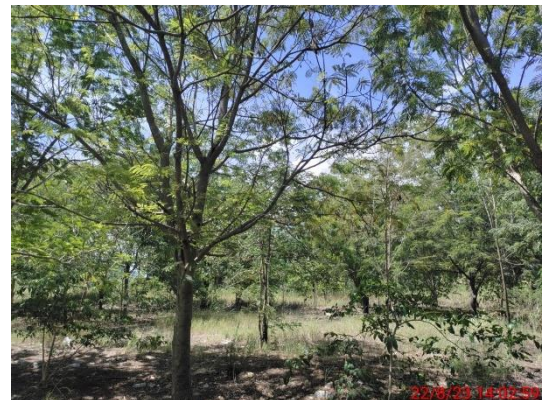
- บริเวณที่ไม่เกี่ยวข้องกับการทำเหมืองหรือกิจกรรมต่างๆ ของโครงการต้องรักษา ให้คงสภาพเดิมให้มากที่สุด ทั้งนี้เพื่อช่วยเป็นแนวป้องกันผลกระทบ (Buffer Zone) อีกทางหนึ่ง	- บริเวณพื้นที่โครงการ	- บริเวณที่ไม่เกี่ยวข้องกับการทำเหมืองทางโครงการได้ทำการรักษาไว้ให้คงสภาพเดิมและได้ทำเป็นแนวป้องกันผลกระทบ (Buffer Zone) ตามมาตรการกำหนด	-	รูปที่ 2 พื้นที่สีเขียวและ Buffer Zone

1. ทรัพยากรสิ่งแวดล้อมทางกายภาพ (ต่อ) 1.1 สภาพภูมิประเทศ (ต่อ) - ภายหลังสิ้นสุดการทำเหมืองในปีที่ 25 โครงการต้องดำเนินการฟื้นฟูสภาพภูมิประเทศในบริเวณโครงการและปรับปรุงพื้นที่ของโครงการไม่ให้ส่งผลกระทบต่อสภาพแวดล้อมบริเวณพื้นที่ข้างเคียง เพื่อให้พื้นที่ที่มีการฟื้นฟูกลมกลืนกับสภาพแวดล้อมใกล้เคียง และเกิดประโยชน์สูงสุดในอนาคตต่อไป	- บริเวณพื้นที่โครงการ	- โครงการจัดให้มีแผนฟื้นฟูและปรับปรุงเหมืองแล้ว สิ้นสุดการทำเหมืองในปีที่ 25 ทั้งนี้โครงการเริ่มเปิดดำเนินงานเมื่อเดือนธันวาคม 2557 จนถึงปัจจุบัน ซึ่งยังไม่สิ้นสุดการทำเหมือง อย่างไรก็ตามโครงการจัดให้มีการปลูกไม้ยืนต้นให้พื้นที่ที่มีความกลมกลืนกับสภาพแวดล้อมพร้อมกับการดำเนินการทำเหมืองของโครงการ	-	ภาคผนวก 1ข การปรับปรุงฟื้นฟูพื้นที่ โครงการ รูปที่ 2 พื้นที่สีเขียว และ Buffer Zone

- ให้ปลูกต้นไม้บริเวณคันทำนบดิน และพื้นที่โครงการ พร้อมทั้งดูแลรักษาให้เจริญงอกงามอยู่เสมอ ถ้ามีต้น ใดตายให้ทำการปลูกซ่อมแซมทันที เพื่อเป็นแนว ป้องกันลม และลดการฟุ้งกระจายของฝุ่นละอองออก สู่ภายนอกพื้นที่โครงการ	- บริเวณพื้นที่โครงการ	- โครงการจัดให้มีคันทำนบดิน และทำการปลูกต้นไม้บริเวณคัน ทำนบดิน หากพบว่าต้นไม้ที่ทำการปลูกตายจะทำการปลูกใหม่ และซ่อมแซมทันที โครงการอยู่ระหว่างดำเนินการปรับปรุงและ ทำการปลูกต้นไม้บริเวณคันทำนบดิน ปัจจุบันโครงการได้หยุดการ ทำเหมืองแร่ดินไว้ชั่วคราว และได้ส่งหนังสือแจ้งไปยังกระทรวง อุตสาหกรรมจังหวัดเรียบร้อยแล้ว จึงทำให้ไม่มีการฟุ้งกระจาย ของฝุ่นละอองออกสู่ภายนอกพื้นที่โครงการ	-	ภาคผนวก 4ข หนังสือขออนุญาต หยุดการทำเหมือง ชั่วคราว รูปที่ 2 พื้นที่สีเขียว และ Buffer Zone รูปที่ 5 คันทำนบดิน

1. ทรัพยากรสิ่งแวดล้อมทางกายภาพ (ต่อ) 1.5 ทรัพยากรดิน - พื้นที่ว่างเปล่าให้ดำเนินการปลูกพืชคลุมดินตามแผนการฟื้นฟู บริเวณใดที่ไม่เกี่ยวข้องให้คงสภาพเดิมไว้ให้มากที่สุด หรือรบกวนพื้นที่น้อยที่สุดเท่าที่จะสามารถทำได้	- บริเวณพื้นที่โครงการ	- โครงการมีการปลูกไม้ยืนต้น และพืชคลุมดินตามแผนการฟื้นฟูพื้นที่โครงการล่าสุด เมื่อวันที่ 30 มกราคม 2566	-	ภาคผนวก 1ข การปรับปรุงฟื้นฟูพื้นที่โครงการ ประจำปี 2566 รูปที่ 2 พื้นที่สีเขียวและ Buffer Zone

2. ทรัพยากรสิ่งแวดล้อมทางชีวภาพ 2.1 นิเวศวิทยานบก - บริเวณใดไม่เกี่ยวข้องกับการทำเหมืองหรือไม่ได้ใช้ ดำเนินกิจกรรมจะต้องรักษาไว้ให้อยู่ในสภาพเดิมมาก ที่สุด ทั้งนี้เพื่อเป็นแนวป้องกันผลกระทบ (Buffer Zone) อีกทางหนึ่ง	- บริเวณพื้นที่โครงการ	- พื้นที่ที่ไม่เกี่ยวข้องกับการทำเหมืองหรือไม่ได้ใช้ดำเนิน กิจกรรม โครงการจัดให้เป็นพื้นที่สีเขียวและแนวป้องกัน (Buffer Zone)	-	รูปที่ 2 พื้นที่สีเขียว และ Buffer Zone

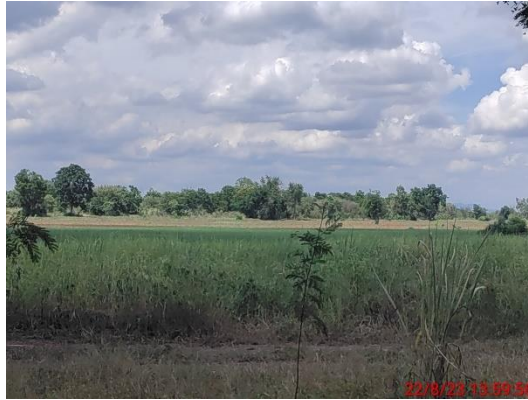
รูปที่ 4 สภาพหน้าเหมือง

1. ทรัพยากรสิ่งแวดล้อมทางกายภาพ (ต่อ) 1.1 สภาพภูมิประเทศ (ต่อ) - ออกแบบพื้นที่หน้าเหมืองให้มีลักษณะขั้นบันได โดยกำหนดให้แต่ละขั้นสูง 2 เมตร ความกว้างขั้นบันไดรวม 6 เมตร โดยควบคุมความชันทั้งหมด (Overall Slope) ประมาณ 18 องศา พร้อมทั้งตรวจสอบเสถียรภาพของหน้าเหมืองให้อยู่ในสภาพที่ปลอดภัยจากการพังทลายในทางกลับกันถ้าหากตรวจสอบแล้วพบว่าเกิดการพังทลาย ทางโครงการจะต้องปรับปรุงให้อยู่ในสภาพที่ปลอดภัย ก่อนจะให้พนักงานเข้าไปปฏิบัติงานตามปกติได้	- บริเวณพื้นที่ทำเหมืองของโครงการ	- ปัจจุบันโครงการได้หยุดการทำเหมืองไว้ชั่วคราว และได้ส่งหนังสือแจ้งไปยังกระทรวงอุตสาหกรรมจังหวัดเรียบร้อยแล้ว ทั้งนี้โครงการดำเนินการทำเหมืองมาแล้ว 6 ปี สภาพเหมืองมีลักษณะเป็นขั้นบันได 1 ชั้น	-	ภาคผนวก 1ข การปรับปรุงฟื้นฟูพื้นที่โครงการประจำปี 2566 ภาคผนวก 4ข หนังสือขออนุญาตหยุดการทำเหมืองชั่วคราวรูปที่ 4 สภาพหน้าเหมือง

- ออกแบบหน้าเหมืองให้มีลักษณะขั้นบันได โดยจะทำการ ปรับแต่งหน้าเหมืองแต่ละขั้นให้มีความสูง 2 เมตร และความกว้างรวม 6 เมตร โดยมีความลาดชันทั้งหมด (Overall Slope) ประมาณ 18 องศา ตามลักษณะที่ กำหนดไว้ในแผนผังฯ เพื่อป้องกันการพังทลายของหน้า เหมืองที่ไม่มีกิจกรรมต่อไป	- บริเวณพื้นที่โครงการ	- โครงการดำเนินการทำเหมืองตามแผนผังการทำเหมือง ของโครงการ โดยมีการออกแบบพื้นที่หน้าเหมืองให้มี ลักษณะขั้นบันได ซึ่งโครงการดำเนินการทำเหมืองมาแล้ว 5 ปี สภาพหน้าเหมืองมีลักษณะเป็นขั้นบันได 1 ชั้น	-	รูปที่ 4 สภาพ หน้าเหมือง

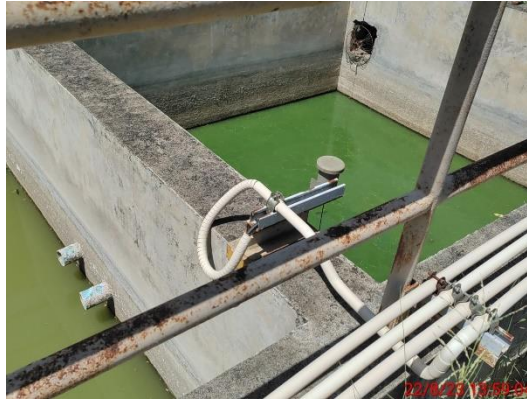
รูปที่ 11 บ่อรวบรวมน้ำ (Sump)

1. ทรัพยากรสิ่งแวดล้อมทางกายภาพ (ต่อ) 1.4 อุทกวิทยาและคุณภาพน้ำ (ต่อ) - ให้ออกแบบพื้นที่ต่ำสุดของหน้าเหมืองเป็นบ่อรวบรวม น้ำ (Sump) เพื่อรองรับและกักเก็บน้ำจากบริเวณพื้นที่ ทำเหมืองจนตกตะกอนเป็นน้ำใสก่อนนำไปใช้ประโยชน์ ในด้านอื่นๆ โดยไม่มีการปล่อยน้ำออกสู่ภายนอก	- บริเวณพื้นที่โครงการ	- โครงการได้ออกแบบพื้นที่ต่ำสุดของหน้าเหมืองเป็น บ่อรวมน้ำ (Sump) เพื่อรองรับน้ำและตกตะกอนจาก บริเวณพื้นที่ทำเหมืองตามมาตรการกำหนด	-	รูปที่ 11 บ่อรวมน้ำ (Sump)

- หากพบว่าปริมาณตะกอนในบ่อตกตะกอนมากกว่า 50 เปอร์เซ็นต์ โดยปริมาตรของบ่อ จะต้องรีบทำการ ขุดลอกตะกอนดินนำไปเก็บกองยังที่เก็บกองเปลือกดิน เศษหิน และนำไปใช้ประโยชน์ต่อไป	- บริเวณพื้นที่บ่อดัก ตะกอนของโครงการ	- ปัจจุบันโครงการได้หยุดการทำเหมืองแร่ดินไว้ชั่วคราว และได้ส่งหนังสือแจ้งไปยังกระทรวงอุตสาหกรรมจังหวัด เรียบร้อยแล้ว ทั้งนี้โครงการจัดให้มีเจ้าหน้าที่ตรวจสอบ ปริมาณตะกอนในบ่อดักตะกอนอย่างสม่ำเสมอ	-	ภาคผนวก 4ข หนังสือขออนุญาต หยุดการทำเหมือง ชั่วคราว รูปที่ 11 บ่อรวมน้ำ (Sump)
