บทที่ 2

การปฏิบัติตามมาตรการป้องกันและแก้ไขผลกระทบสิ่งแวดล้อม

จากการดำเนินการติดตามตรวจสอบการปฏิบัติตามมาตรการป้องกันและแก้ไขผลกระทบสิ่งแวดล้อมโครงการโรงหลอมอะลูมิเนียม (ส่วนขยาย ครั้งที่ 1) (ครั้งที่ 5) ของ บริษัท ไตกิ อลูมิเนียม อินดัสทรี (ประเทศไทย) จำกัด เมื่อวันที่ 30 สิงหาคม 2566 เป็นการรวบรวมข้อมูลรายละเอียดที่เกี่ยวข้องกับกิจกรรมต่างๆ และสำรวจสภาพพื้นที่โครงการ การตรวจสอบเอกสาร การสัมภาษณ์ผู้ปฏิบัติงานเกี่ยวกับการดำเนินงาน และการดำเนินการแก้ไขปัญหาหรืออุปสรรคที่เกิดขึ้นดังกล่าว พร้อมทั้งทำการถ่ายภาพ เพื่อใช้ประกอบในการจัดทำรายงานฯ ตามที่เสนอไว้ในรายงานการประเมินผลกระทบสิ่งแวดล้อมโครงการโรงหลอมอะลูมิเนียม (ส่วนขยาย ครั้งที่ 1) (ครั้งที่ 5) ของ บริษัท ไตกิ อลูมิเนียม อินดัสทรี (ประเทศไทย) จำกัด ตามหนังสือเห็นชอบ เลขที่ ทส. 1009.3/24438 ลงวันที่ 18 ธันวาคม 2566 ทั้งนี้ทางโครงการมอบหมายให้ บริษัท เทคนิคสิ่งแวดล้อมไทย จำกัด เป็นผู้ดำเนินการตรวจสอบและเก็บรวบรวมข้อมูลการปฏิบัติตามมาตรการฯ มีรายละเอียดขั้นตอนการดำเนินงาน ดังนี้

ตารางที่ 2.2-1 ผลการปฏิบัติตามมาตรการป้องกันและแก้ไขผลกระทบสิ่งแวดล้อม โครงการโรงหลอมอะลูมิเนียม (ส่วนขยาย ครั้งที่ 1) (ครั้งที่ 5) ของบริษัท ไตกิ อลูมิเนียม อินดัสทรี (ประเทศไทย) จำกัด (ระยะดำเนินการ) ระหว่างเดือนกรกฎาคม-ธันวาคม 2566

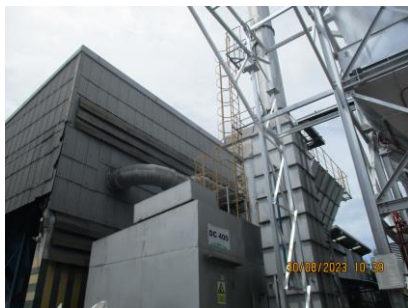
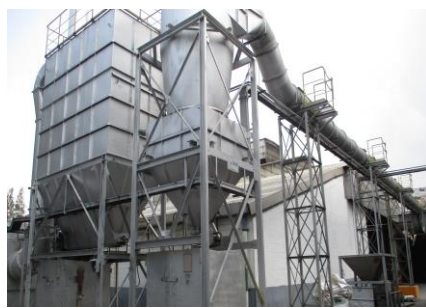
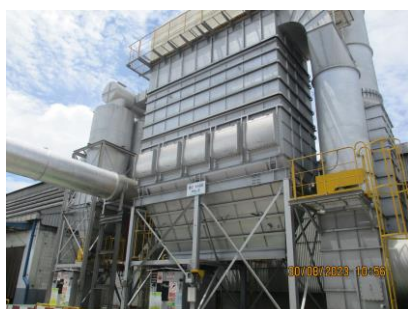
2. คุณภาพอากาศ (ต่อ) - ถักระบบ Cyclone ขัดช่องหรือชำรุด ให้รับแก้ไขทันที และควร สำรองสารละลาย CaCO_3 ให้เพียงพอ - ติดตั้งระบบบำบัดมลพิษทางอากาศชนิด Cyclone หรือ Settling Chamber ต่ออนุกรมกับ Bag filter จำนวน 7 ชุด เพื่อบำบัด มลพิษทางอากาศจากกิจกรรมการผลิต ได้แก่ <ul style="list-style-type: none"> • DC1,200 No.1 ติดตั้ง Settling Chamber และ Bag Filter บำบัดมลพิษทางอากาศจากเตาหลอม F2, F3 • DC1,200 No.2 ติดตั้ง Settling Chamber และ Bag Filter บำบัดมลพิษทางอากาศจากเตาหลอม F1, F4 • DC1,500 No.1 ติดตั้ง Settling Chamber และ Bag Filter บำบัดมลพิษทางอากาศจากเตาหลอม F6, F7, F8, F10 และ เครื่องอบวัตถุดิบ • DC1,500 No.2 ติดตั้ง Cyclone และ Bag Filter บำบัดมลพิษ ทางอากาศจากเตาหลอม Rotary 1, เครื่องปั่นแยก Dross 1 (MRM 1), เครื่องแยกขนาด Dross 1,4 (Skimming 1) 	- Cyclone Absorber Chamber - ระบบดักฝุ่นทั้ง 7 ชุด	- โครงการมีการสำรองสารละลาย CaCO_3 สำหรับใช้ ในระบบบำบัดมลพิษอากาศอย่างเพียงพอ - โครงการติดตั้งระบบบำบัดมลพิษทางอากาศชนิด Cyclone ต่ออนุกรมกับ Bag Filter จำนวน 7 ชุด เพื่อบำบัดมลพิษทางอากาศจากกิจกรรมการผลิต โดยดำเนินการติดตั้งระบบบำบัดมลพิษทางอากาศ ตามมาตรการกำหนด	-	- รูปที่ 3 การ สำรอง CaCO_3 - รูปที่ 1 ระบบ ดักฝุ่น

มาตรการป้องกันและแก้ไขผลกระทบสิ่งแวดล้อม	สถานที่ดำเนินการ	ผลการปฏิบัติตามมาตรการฯ	ปัญหา อุปสรรค ที่ไม่สามารถ ปฏิบัติตาม มาตรการและ แนวทางแก้ไข	หลักฐานและ เอกสารอ้างอิง
2. คุณภาพอากาศ (ต่อ) <ul style="list-style-type: none"> DC600 ติดตั้ง Settling Chamber และ Bag Filter บำบัดมลพิษทางอากาศจากเครื่องอบซีกิ่ง (Saw Ship Dryer) DC500 ติดตั้ง Cyclone และ Bag Filter บำบัดมลพิษทางอากาศจากเตาหลอม F5, เครื่องปั่นแยก Dross 2-3 (MRM 2-3), เครื่องแยกขนาด Dross 2 (Skimming 2) DC400 ติดตั้ง Settling Chamber และ Bag Filter บำบัดมลพิษทางอากาศจากเครื่องบดแยก Dross 3 (Skimming 3) 	- ระบบดักฝุ่นทั้ง 7 ชุด	- โครงการติดตั้งระบบบำบัดมลพิษทางอากาศชนิด Cyclone ต่ออนุกรมกับ Bag Filter จำนวน 7 ชุด เพื่อบำบัดมลพิษทางอากาศจากกิจกรรมการผลิต โดยดำเนินการติดตั้งระบบบำบัดมลพิษทางอากาศตามมาตรการกำหนด	-	- รูปที่ 1 ระบบดักฝุ่น

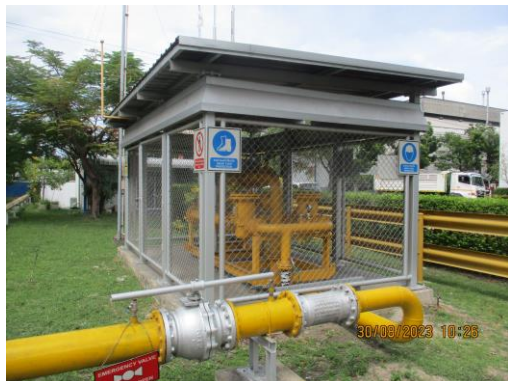
รูปที่ 2 สถานีก๊าซธรรมชาติ

2. คุณภาพอากาศ (ต่อ) - ใช้ก๊าซธรรมชาติ (Natural Gas: NG) เป็นเชื้อเพลิงในกระบวนการผลิตหลัก	- ภายในพื้นที่โครงการ	- โครงการใช้ก๊าซธรรมชาติ (Natural Gas: NG) เป็นเชื้อเพลิง ในกระบวนการผลิตหลักเท่านั้น	-	- รูปที่ 2 สถานี ก๊าซธรรมชาติ

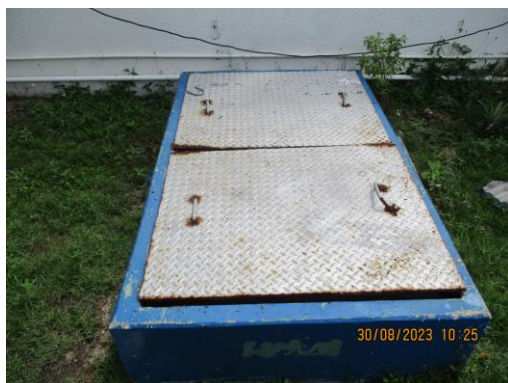
3. คุณภาพน้ำ - ตรวจสอบคุณภาพน้ำเสียของโครงการให้อยู่ในข้อกำหนดของนิคมอุตสาหกรรมอมตะซิตี้ ชลบุรี ก่อนระบายลงสู่ท่อน้ำเสียของนิคมอุตสาหกรรมอมตะซิตี้ ชลบุรี ถ้าเกินค่ากำหนดไม่ให้ระบายน้ำเสียลงสู่ท่อน้ำเสียของนิคมอุตสาหกรรมอมตะซิตี้ ชลบุรี และตรวจสอบระบบบำบัดน้ำเสียและระบายน้ำเสียของโครงการเพื่อปรับปรุงแก้ไขทันที	- บ่อตรวจสอบคุณภาพน้ำทิ้ง (Inspection pit)	- โครงการมีการตรวจสอบคุณภาพน้ำเสียของโครงการบริเวณ Inspection Pit ซึ่งเป็นบ่อพักน้ำเสียก่อนระบายลงสู่ท่อน้ำเสียของนิคมฯ เป็นประจำเดือนละ 1 ครั้ง ผลการตรวจวัดระหว่างเดือนกรกฎาคม-ธันวาคม 2566 พบว่า มีค่าอยู่ในเกณฑ์มาตรฐานตามประกาศการนิคมอุตสาหกรรมแห่งประเทศไทย ที่ 76/2560 เรื่อง กำหนดมาตรฐานทั่วไปในการระบายน้ำเสียลงสู่ระบบบำบัดน้ำเสียส่วนกลางในนิคมอุตสาหกรรม	-	- รูปที่ 4 Inspection Pit

3. คุณภาพน้ำ (ต่อ) <ul style="list-style-type: none"> น้ำระบายทิ้งจาก WP1 ประมาณ 13.44 ลูกบาศก์เมตร/วัน จะส่งไปบำบัดยังถังบำบัดน้ำเสียเบื้องต้น ชนิดเติมอากาศ จำนวน 1 ชุด ความสามารถในการบำบัดน้ำเสีย 15 ลูกบาศก์เมตร/วัน น้ำที่ผ่านการบำบัดแล้วและมีค่าอยู่ในเกณฑ์ที่นิคมอุตสาหกรรมอมตะซิตี้ ชลบุรี กำหนดจะรวบรวมเข้าบ่อบำบัดน้ำทิ้งสุดท้าย (Holding pit) ขนาด 15 ลูกบาศก์เมตร ซึ่งสามารถกักเก็บน้ำได้ประมาณ 1 วัน และบ่อบำบัดน้ำเสียเข้าสู่ท่อรวบรวมน้ำเสียของนิคมอุตสาหกรรมอมตะซิตี้ ชลบุรี ไปบำบัดยังระบบบำบัดน้ำเสียส่วนกลางต่อไป กรณีผลการตรวจวัดคุณภาพน้ำเสียของโครงการที่บ่อบำบัดน้ำเสีย Inspection Pit มีค่าไม่เป็นไปตามเกณฑ์ที่นิคมอุตสาหกรรมอมตะซิตี้ ชลบุรี กำหนดให้ส่งกำจัดยังหน่วยงานที่ได้รับอนุญาตจากกรมโรงงานอุตสาหกรรม 	- ภายในพื้นที่โครงการ	<ul style="list-style-type: none"> น้ำระบายทิ้งจาก WP1 (อาคารสำนักงาน) จะส่งไปบำบัดยังถังบำบัดน้ำเสียเบื้องต้นชนิดเติมอากาศ น้ำที่ผ่านการบำบัดและมีค่าอยู่ในเกณฑ์ที่นิคมฯ กำหนด จะถูกรวบรวมเข้าบ่อบำบัดน้ำทิ้งสุดท้าย (Holding pit) ก่อนส่งไปยังบ่อบำบัดน้ำเสีย Inspection Pit โดยบ่อบำบัดน้ำเสียดังกล่าวจะมีการตรวจสอบคุณภาพน้ำเสียเป็นประจำ เดือนละ 1 ครั้ง ผลการตรวจวัดระหว่างเดือนกรกฎาคม-ธันวาคม 2566 พบว่า มีค่าอยู่ในเกณฑ์มาตรฐานตามประกาศการนิคมอุตสาหกรรมแห่งประเทศไทย ที่ 76/2560 เรื่องกำหนดมาตรฐานทั่วไปในการระบายน้ำเสียลงสู่ระบบบำบัดน้ำเสียส่วนกลางในนิคมอุตสาหกรรม โครงการมีการตรวจสอบคุณภาพน้ำเสีย บริเวณ Inspection Pit เป็นประจำเดือนละ 1 ครั้ง ผลการตรวจวัดระหว่างเดือนกรกฎาคม-ธันวาคม 2566 พบว่า มีค่าอยู่ในเกณฑ์มาตรฐานตามประกาศการนิคมอุตสาหกรรมแห่งประเทศไทย ที่ 76/2560 เรื่องกำหนดมาตรฐานทั่วไปในการระบายน้ำเสียลงสู่ระบบบำบัดน้ำเสียส่วนกลางในนิคมอุตสาหกรรม โดยหากผลการตรวจวัดมีค่าไม่เป็นไปตามเกณฑ์มาตรฐานโครงการจะส่งกำจัดยังหน่วยงานที่ได้รับอนุญาตจากกรมโรงงานอุตสาหกรรม 	-	<ul style="list-style-type: none"> รูปที่ 4 Inspection Pit ภาคผนวก ค

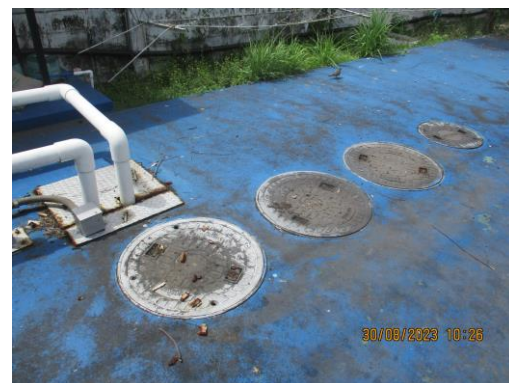
มาตรการป้องกันและแก้ไขผลกระทบสิ่งแวดล้อม	สถานที่ดำเนินการ	ผลการปฏิบัติตามมาตรการฯ	ปัญหา อุปสรรค ที่ไม่สามารถ ปฏิบัติตาม มาตรการและ แนวทางแก้ไข	หลักฐานและ เอกสารอ้างอิง
3. คุณภาพน้ำ (ต่อ) - กำหนดให้จัดการน้ำเสียที่เกิดขึ้นจากโครงการดังนี้ <ul style="list-style-type: none"> น้ำเสียจากกิจกรรมการใช้น้ำของพนักงาน ประมาณ 13.44 ลูกบาศก์เมตร/วัน โดยแบ่งเป็น น้ำเสียจากโรงอาหารและห้องอาบน้ำปริมาณ 5.04 ลูกบาศก์เมตร/วัน จะผ่านบ่อดักไขมัน ขนาด 6 ลูกบาศก์เมตร ก่อนระบายไปยัง Sump pit (WP1) ขนาด 9.35 ลูกบาศก์เมตร ร่วมกับ น้ำเสียจากอาคารสำนักงาน ประมาณ 8.4 ลูกบาศก์ เมตร/วัน 	- ภายใน พื้นที่ โครงการ	- โครงการมีการจัดการน้ำเสียที่เกิดขึ้นภายในโครงการ โดยน้ำเสีย จากกิจกรรมการใช้น้ำของพนักงาน น้ำเสียจากโรงอาหารและ ห้องอาบน้ำจะผ่านบ่อดักไขมัน ขนาด 6 ลูกบาศก์เมตร ร่วมกับน้ำเสียจาก อาคารสำนักงานก่อนระบายไปยัง Sump pit (WP1)	-	- รูปที่ 5 Sump Pit - รูปที่ 6 บ่อดัก ไขมัน

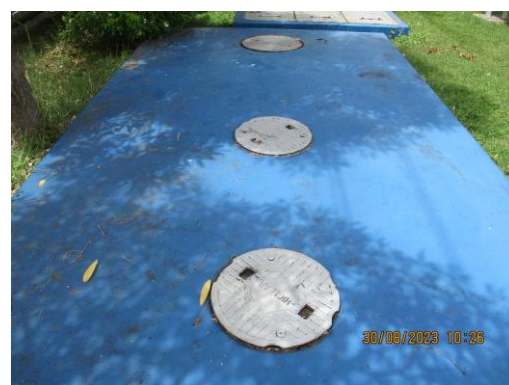
มาตรการป้องกันและแก้ไขผลกระทบสิ่งแวดล้อม	สถานที่ดำเนินการ	ผลการปฏิบัติตามมาตรการฯ	ปัญหา อุปสรรคที่ไม่สามารถปฏิบัติตามมาตรการและแนวทางแก้ไข	หลักฐานและเอกสารอ้างอิง
3. คุณภาพน้ำ (ต่อ) <ul style="list-style-type: none"> น้ำเสียจากกระบวนการผลิต ประมาณ 1.3 ลูกบาศก์เมตร/วัน แบ่งเป็นน้ำระบายทิ้งจากหอหล่อเย็น (Cooling tower) ประมาณ 1.0 ลูกบาศก์เมตร/วัน และชุดบำบัดตะกอน 0.3 ลูกบาศก์เมตร/วัน จะทำการดักน้ำมันเบื้องต้นใน Oil separator ขนาด 5 ลูกบาศก์เมตร หลังจากนั้นจึงระบายเข้าสู่บ่อพักน้ำทิ้งสุดท้าย (Holding pit) ขนาด 15 ลูกบาศก์เมตร 	- ภายในพื้นที่โครงการ	- สำหรับน้ำเสียจากกระบวนการผลิต ได้แก่ น้ำระบายทิ้งจากหอหล่อเย็น (Cooling tower) และชุดบำบัดตะกอน จะทำการดักน้ำมันเบื้องต้นใน Oil separator ขนาด 5 ลูกบาศก์เมตร และระบายเข้าสู่บ่อพักน้ำทิ้งสุดท้าย (Holding pit) ขนาด 15 ลูกบาศก์เมตร	-	<ul style="list-style-type: none"> รูปที่ 7 Oil Separator รูปที่ 8 Holding Pit

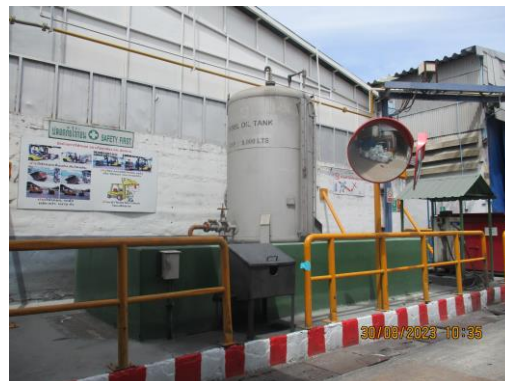
3. คุณภาพน้ำ (ต่อ) - น้ำเสียจากการปนเปื้อนน้ำมันจากบริเวณลานวางถังน้ำมันดีเซลจะถูกระบายลงสู่บ่อดักตะกอน 2 ซึ่งมีขนาดความจุ 30 ลูกบาศก์เมตร ก่อนปล่อยลงสู่รางระบายน้ำส่วนกลางของการนิคมอุตสาหกรรมอมตะซิตี้ ชลบุรี	- ภายในพื้นที่โครงการ	- น้ำเสียจากการปนเปื้อนน้ำมันจากบริเวณลานวางถังน้ำมันดีเซลจะถูกระบายลงสู่บ่อดักตะกอน 2 (ความจุ 30 ลูกบาศก์เมตร) ก่อนปล่อยลงสู่รางระบายน้ำส่วนกลางของการนิคมอุตสาหกรรมอมตะซิตี้ ชลบุรี	-	- รูปที่ 9 ลานวางถังน้ำมันดีเซล - รูปที่ 10 บ่อดักตะกอน 2

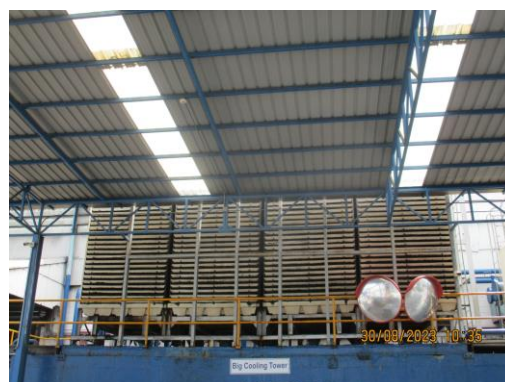
- ตรวจสอบประสิทธิภาพของหอระบายความร้อน (Cooling Tower) ให้มีประสิทธิภาพดีอยู่เสมอ	- หอระบายความร้อน	- โครงการมีการตรวจสอบและซ่อมบำรุงอุปกรณ์และเครื่องจักรตามแผนงานการซ่อมบำรุงอุปกรณ์เครื่องจักรประจำปี รวมทั้งมีการตรวจสอบประสิทธิภาพของหอระบายความร้อนให้มีประสิทธิภาพดีอยู่เสมอ โดยในระหว่างเดือนกรกฎาคม-ธันวาคม 2566 พบว่า หอระบายความร้อนอยู่ในสภาพปกติและมีประสิทธิภาพการทำงานดี	-	- รูปที่ 11 หอระบายความร้อน (Cooling Tower) - ภาพผนวก 3ข

- จัดเจ้าหน้าที่รับผิดชอบดูแลการทำงาน และตรวจสอบบำรุงระบบน้ำหล่อเย็นโดยตรง เพื่อให้สามารถทำงานได้มีประสิทธิภาพตลอดเวลา	- ระบบน้ำหล่อเย็น	- โครงการมีเจ้าหน้าที่คอยดูแลรักษาและซ่อมแซมตรวจสอบระบบน้ำหล่อเย็นเป็นประจำ ตลอดจนมีการจัดเจ้าหน้าที่ทำความสะอาดระบบน้ำหล่อเย็น เพื่อให้ทำงานอย่างมีประสิทธิภาพ	-	- รูปที่ 11 หอระบายความร้อน (Cooling Tower)

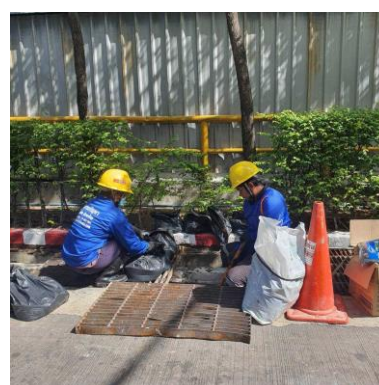
รูปที่ 12 การทำความสะอาดรางระบายน้ำ

3. คุณภาพน้ำ (ต่อ) - ดูแลท่อระบายน้ำเสียของโครงการให้อยู่ในสภาพสมบูรณ์ อยู่เสมอไม่รั่วซึม	- ท่อระบายน้ำเสีย ของโรงงาน	- ระหว่างเดือนกรกฎาคม-ธันวาคม 2566 ท่อระบาย น้ำเสียของโครงการอยู่ในสภาพที่สมบูรณ์และไม่มีการ รั่วซึม โดยโครงการมีการจัดเจ้าหน้าที่รับผิดชอบดูแล ตรวจสอบสภาพท่อระบายน้ำเป็นประจำ ทั้งท่อระบาย น้ำเสีย และน้ำฝน ตลอดจนมีการดูแลและทำการลอกท่อ เพื่อให้มีประสิทธิภาพในการระบายน้ำได้ดี ดำเนินการลอกท่อ เมื่อวันที่ 18-22 กรกฎาคม 2566	-	- รูปที่ 12 การทำ ความสะอาดราง ระบายน้ำ

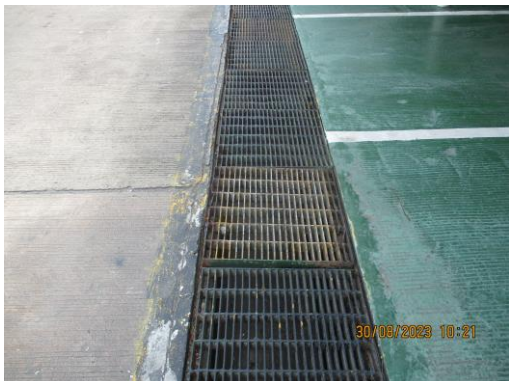
4. การระบายน้ำและการป้องกันน้ำท่วม - จัดให้มีรางระบายน้ำฝนรอบพื้นที่โครงการ และระบายลงรางระบายน้ำฝนของนิคมอุตสาหกรรมอมตะซิตี้ ชลบุรี	- ระบบระบายน้ำ ฝน ของโครงการ	- โครงการมีการจัดสร้างรางระบายน้ำฝนรอบพื้นที่โครงการโดยแยกออกจากรางระบายน้ำเสียอย่างชัดเจน และรวบรวมน้ำฝนดังกล่าวลงสู่รางระบายน้ำฝนของนิคมอุตสาหกรรมอมตะซิตี้ ชลบุรี	-	- รูปที่ 13 รางระบายน้ำฝน - ภาพผนวก 5ข

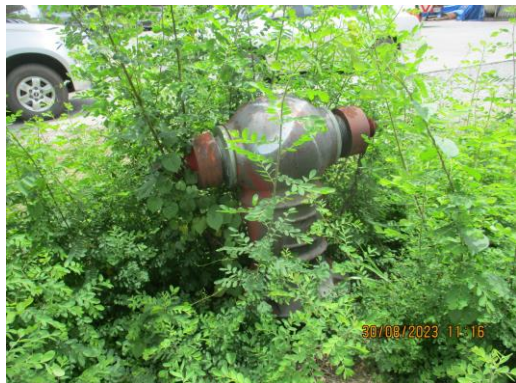
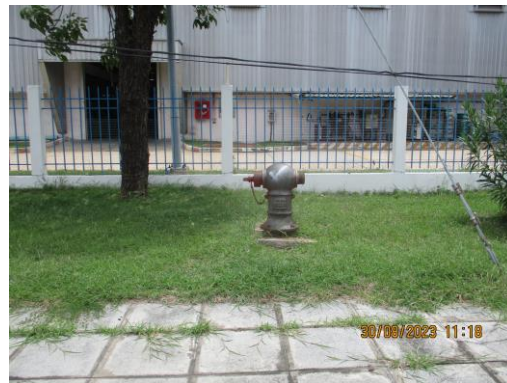
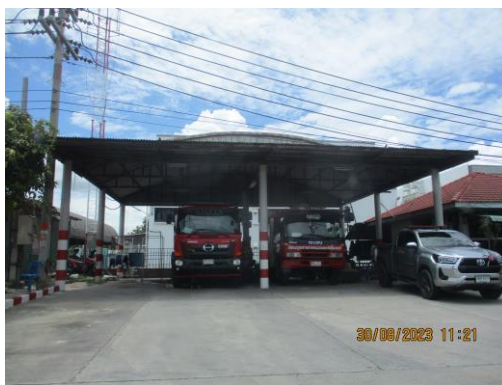
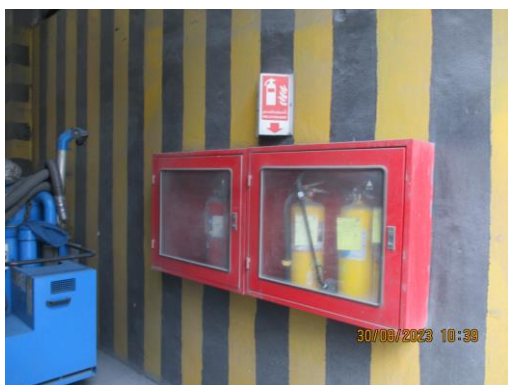
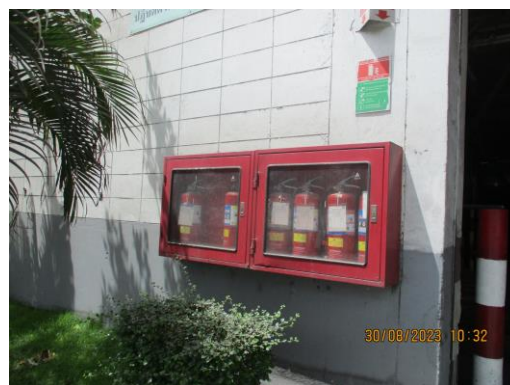
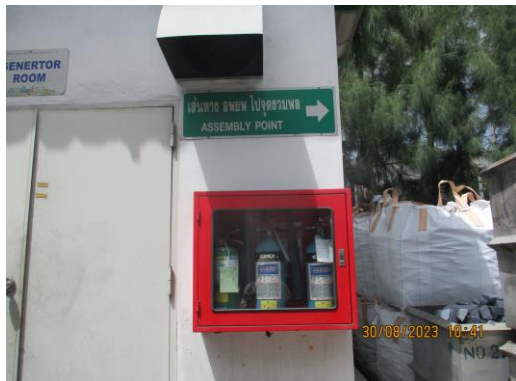
รูปที่ 37 อุปกรณ์ป้องกันอัคคีภัย

-	- รูปที่ 37 อุปกรณ์ ป้องกันอัคคีภัย - ภาคผนวก 23ข
