ผลการปฏิบัติตามมาตรการป้องกัน  
และแก้ไขผลกระทบสิ่งแวดล้อม

บริษัท สุวรรณ เอสเตท จำกัด ได้ดำเนินการรวบรวมเอกสารหลักฐานต่างๆ และภาพถ่าย ซึ่งใช้ประกอบผลการปฏิบัติตามมาตรการป้องกันและแก้ไขผลกระทบสิ่งแวดล้อม โครงการ Jasmine Resort Hotel (ระยะดำเนินการ) ระหว่างเดือนกรกฎาคม-ธันวาคม พ.ศ. 2566 ตามรายงานการวิเคราะห์ผลกระทบสิ่งแวดล้อม ซึ่งได้รับการเห็นชอบจากสำนักงานนโยบายและแผนทรัพยากรธรรมชาติและสิ่งแวดล้อมแล้ว และบริษัท เอแอลเอส แลบบอราทอรี กรุ๊ป (ประเทศไทย) จำกัด ได้ทำการรวบรวมผลการปฏิบัติตามมาตรการฯ ดังกล่าว มาผนวกไว้ร่วมกับรายงานผลการติดตามตรวจสอบคุณภาพสิ่งแวดล้อมฉบับนี้

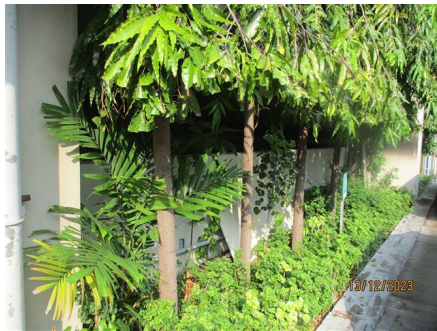
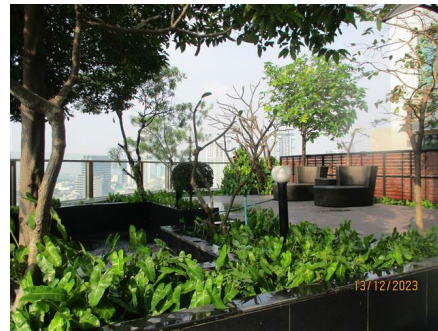
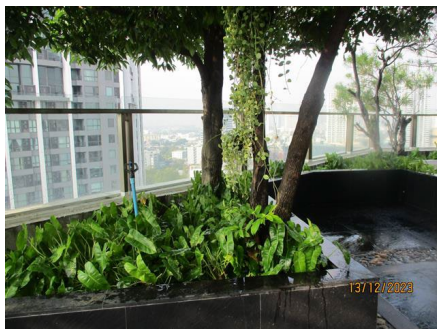
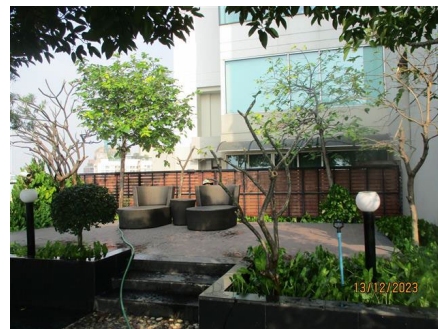
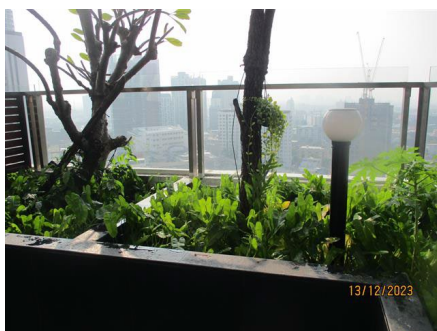
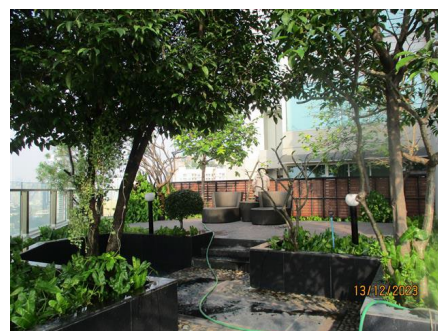
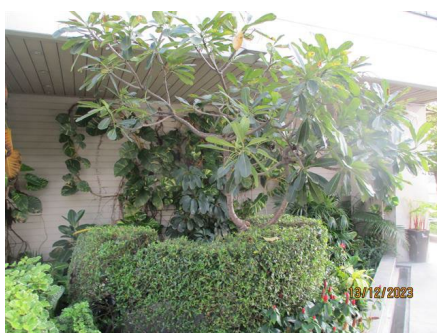
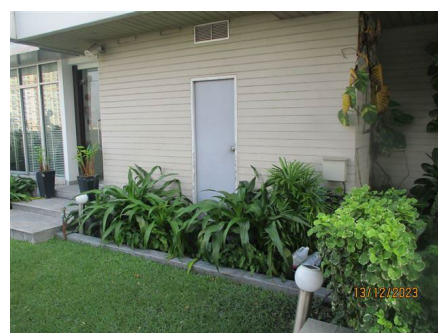
1.2 ดินและการชะล้างพังทลาย	- ปลูกต้นไม้และหญ้าคลุมดินในบริเวณพื้นที่ว่างของโครงการที่มีได้มีการปลูกต้นไม้ คิดเป็นพื้นที่สีเขียวจำนวน 826 ตารางเมตร เพื่อลดการชะล้างหน้าดิน	- โครงการมีการปลูกต้นไม้และหญ้าคลุมดินในบริเวณพื้นที่ว่างของโครงการที่มีได้มีการปลูกต้นไม้ คิดเป็นพื้นที่สีเขียวจำนวน 1,024 ตารางเมตร เพื่อลดการชะล้างหน้าดิน	-	ภาพที่ 2.2-1 พื้นที่สีเขียวภายในโครงการ

1.3 คุณภาพอากาศ (ต่อ)	(2) ปลูกต้นไม้และจัดพื้นที่สีเขียวในพื้นที่โครงการจำนวน 826 ตารางเมตร เพื่อช่วยกันฝุ่นละออง	- โครงการจัดให้มีพื้นที่สีเขียวและต้นไม้ภายในพื้นที่โครงการจำนวน 1,024 ตารางเมตร เพื่อช่วยกันฝุ่นละออง	-	ภาพที่ 2.2-1 พื้นที่สีเขียวภายในโครงการ

(2) ปลูกต้นไม้และจัดพื้นที่สีเขียวภายในพื้นที่โครงการ เพื่อช่วยเป็นแนวป้องกันเสียง	- โครงการจัดให้มีการปลูกต้นไม้และจัดพื้นที่สีเขียวภายในพื้นที่โครงการ เพื่อช่วยเป็นแนวป้องกันเสียง	-	ภาพที่ 2.2-1 พื้นที่สีเขียวภายในโครงการ

3.4 สุขทรียภาพ	(1) กำหนดให้มีพื้นที่โล่ง ร้อยละ 53.85	- โครงการจัดให้มีพื้นที่โล่งตามที่กำหนด	-	-
	(2) จัดให้มีพื้นที่สีเขียวจำนวน 826 ตารางเมตร คิดเป็นอัตราส่วน 1 คน ต่อ 1.69 ตารางเมตร มีพื้นที่สีเขียวบริเวณชั้นล่าง 396 ตารางเมตร	- โครงการจัดให้มีพื้นที่สีเขียวภายในพื้นที่โครงการตามที่กำหนด	-	ภาพที่ 2.2-1 พื้นที่สีเขียวภายในโครงการ

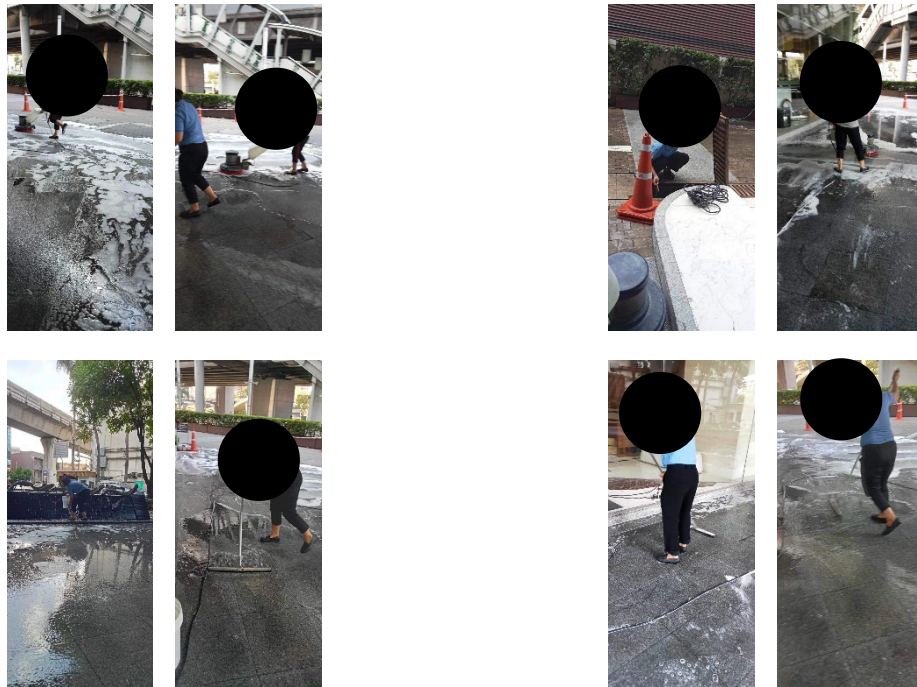
1.3 คุณภาพอากาศ	(1) ดูแลถนนและลานจอดรถในโครงการให้มีสภาพดีไม่ชำรุด และสะอาด มีการเก็บกวาดเป็นประจำทุกวันเพื่อป้องกันไม่ให้เกิดการกระจายตัวของฝุ่นเมื่อมีการใช้ถนน	- โครงการจัดให้มีพนักงานทำความสะอาดถนนและลานจอดรถภายในพื้นที่โครงการเป็นประจำทุกวัน	-	ภาพที่ 2.2-2 การทำความสะอาดถนนและลานจอดรถ

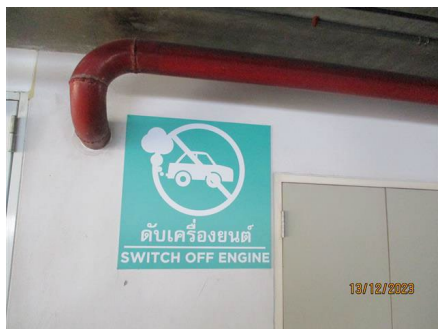
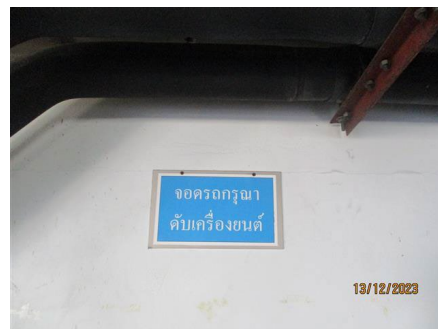
(3) ห้ามมิให้มีการติดเครื่องยนต์ ขณะทำการจอดอยู่ในโครงการ	- โครงการจัดให้มีป้ายเตือนดับเครื่องยนต์ขณะจอดรถภายในพื้นที่โครงการ พร้อมทั้งมอบหมายให้เจ้าหน้าที่รักษาความปลอดภัยกำกับให้ปฏิบัติตามอย่างเคร่งครัด	-	ภาพที่ 2.2-3 ป้ายเตือนดับเครื่องยนต์ขณะจอดรถ

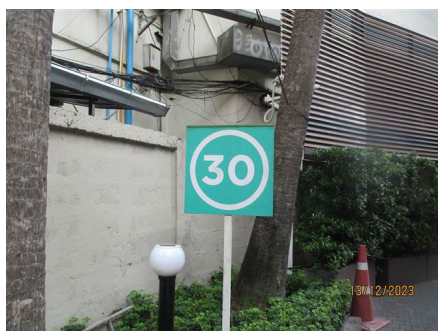
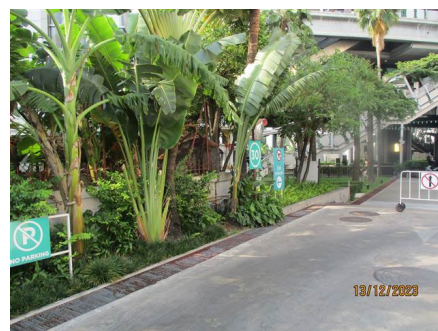
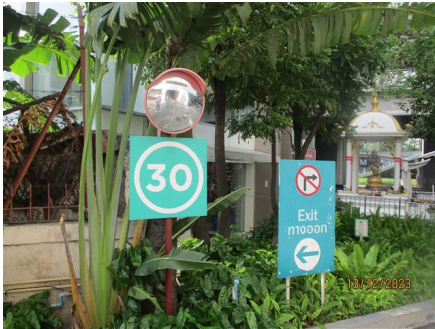
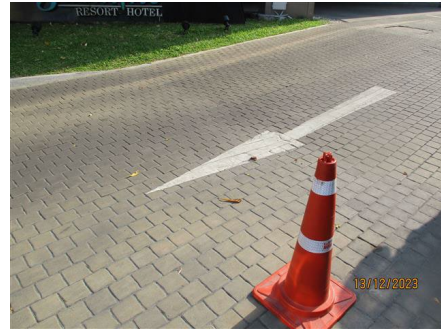
1.4 เสียงและความสั่นสะเทือน	(1) ควบคุมความเร็วของรถภายในโครงการ โดยมีการติดป้ายจำกัดความเร็ว หรือทำเป็นเนิน เพื่อป้องกันไม่ให้เกิดการใช้ความเร็ว จำกัดความเร็วของรถที่เข้า-ออกโครงการ โดยจำกัดความเร็วของรถไม่เกิน 40 กิโลเมตรต่อชั่วโมง และควรมีป้ายขอความร่วมมืองดการใช้เสียงแตรรถและการเร่งเครื่องยนต์ที่ก่อให้เกิดเสียงรบกวน	- โครงการจัดให้มีป้ายจำกัดความเร็วและสัญญาณลดความเร็วภายในพื้นที่โครงการ - โครงการจัดให้มีป้ายขอความร่วมมืองดการใช้เสียงแตรรถและการเร่งเครื่องยนต์ที่ก่อให้เกิดเสียงรบกวน	-	ภาพที่ 2.2-4 ป้ายจำกัดความเร็ว ภาพที่ 2.2-5 สัญญาณลดความเร็ว ภาพที่ 2.2-6 ป้ายเตือนห้ามส่งเสียงดัง

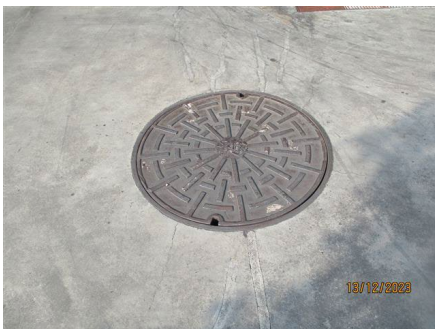
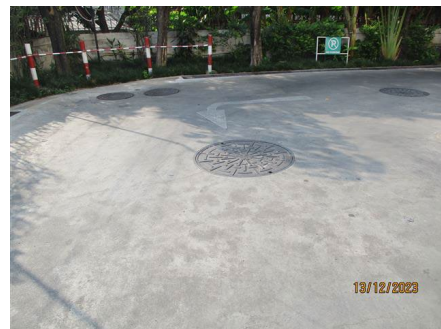
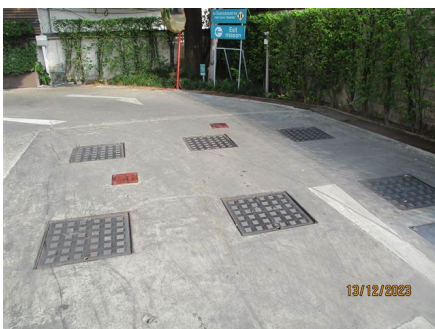
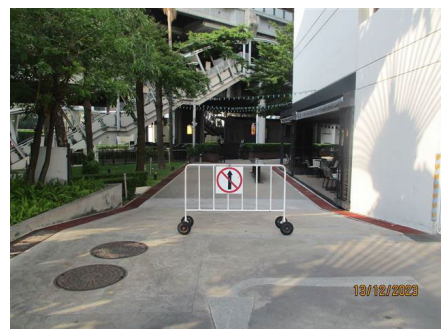
1.5 คุณภาพน้ำ	(1) น้ำเสียที่เกิดจากกิจกรรมการพักอาศัยในโครงการ จะถูกบำบัดโดยระบบบำบัดน้ำเสียแบบ Activated Sludge มีความสามารถในการรองรับน้ำเสียได้ 191.18 ลบ.ม./วัน โดยมีปริมาตรของบ่อเกรอะ 218.40 ลบ.ม. บ่อกรองไร้อากาศ 84 ลบ.ม. บ่อเติมอากาศ 112 ลบ.ม. บ่อตกตะกอน 24.50 ลบ.ม. บ่อเก็บตะกอน 9 ลบ.ม. บ่อเติมคลอรีน 24 ลบ.ม. และบำบัดให้ค่า BOD <sub>5</sub> ของน้ำทิ้งมีค่าไม่เกิน 20 มก./ล. ซึ่งอยู่ในมาตรฐานคุณภาพน้ำทิ้งตามข้อกำหนดของกฎหมาย ก่อนไหลลงสู่ท่อระบายน้ำสาธารณะ	- โครงการมีการบำบัดน้ำเสียที่เกิดจากกิจกรรมการพักอาศัยในโครงการโดยระบบบำบัดน้ำเสียแบบ Activated Sludge และบำบัดให้ค่า BOD <sub>5</sub> ของน้ำทิ้งมีค่าไม่เกิน 20 มก./ล.	-	ภาพที่ 2.2-7 ระบบบำบัดน้ำเสียแบบ Activated Sludge และ ภาคผนวก ค ใบรับรองผลการวิเคราะห์คุณภาพน้ำทิ้ง

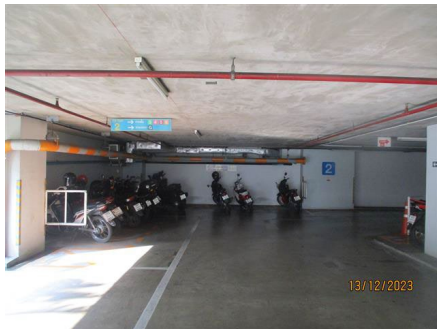
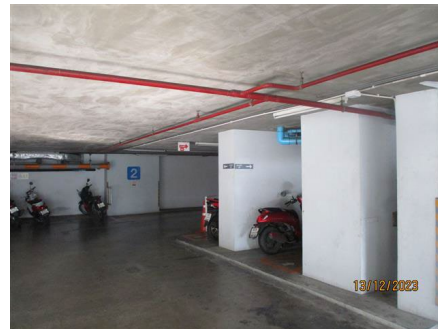
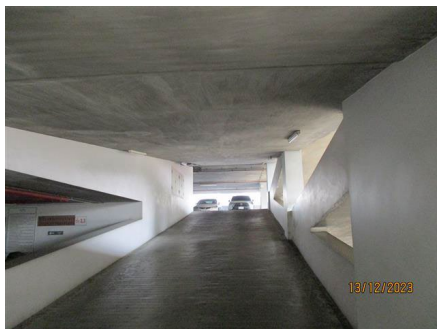
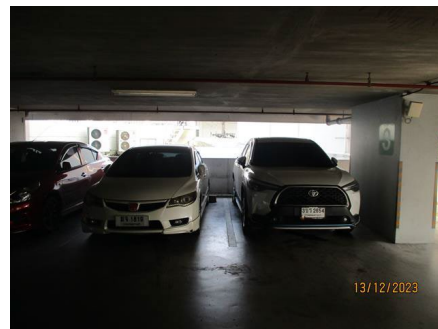
ภาพที่ 2.2-8 พื้นที่จอดรถ

ผลกระทบสิ่งแวดล้อม	มาตรการป้องกันและแก้ไขผลกระทบสิ่งแวดล้อม	ผลการปฏิบัติตามมาตรการป้องกันและแก้ไขผลกระทบสิ่งแวดล้อม	ปัญหา/อุปสรรคและการแก้ไข	เอกสารอ้างอิง
<b>2. คุณค่าการใช้ประโยชน์ของมนุษย์</b> <b>2.1 การใช้ที่ดิน</b>	- ก่อสร้างอาคารให้เป็นไปตามแบบที่กำหนด โดยมีค่าสัดส่วนพื้นที่อาคารต่อพื้นที่ที่ดิน (FAR) 7.89 : 1 มีพื้นที่ว่างเปล่าปราศจากสิ่งปกคลุม (OSR) เท่ากับร้อยละ 53.85 และพื้นที่อาคารปกคลุมดิน (BCR) ร้อยละ 46.15 และมีพื้นที่สีเขียว 826 ตารางเมตร	- โครงการมีการก่อสร้างอาคารและมีพื้นที่สีเขียวเป็นไปตามแบบที่กำหนด	-	<b>ภาคผนวก ข-1</b> ใบรับแจ้งหนังสือแจ้งความประสงค์จะก่อสร้าง ดัดแปลง หรือเคลื่อนย้ายอาคารหรือเปลี่ยนแปลงการใช้อาคาร (อ.1) ใบรับรองการก่อสร้างอาคาร (อ.6) และใบอนุญาตประกอบธุรกิจโรงแรม
<b>2.2 การจราจร</b>	(1) จัดให้มีที่จอดรถในโครงการไม่น้อยกว่า 144 คัน	- โครงการจัดให้มีพื้นที่จอดรถภายในพื้นที่โครงการอย่างเพียงพอ	-	<b>ภาพที่ 2.2-8</b> พื้นที่จอดรถ

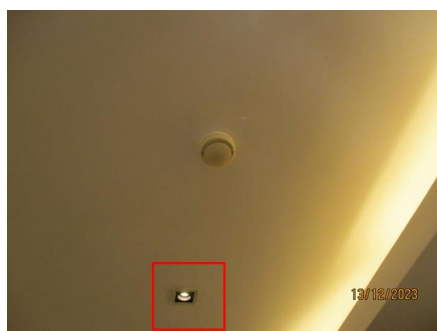
2.3 ไฟฟ้า	(1) ออกแบบและติดตั้งระบบไฟฟ้าและอุปกรณ์ไฟฟ้าแบบประหยัดพลังงาน เช่น ใช้หลอดฟลูออโรหลอดตะเกียบ เป็นต้น	- โครงการมีการติดตั้งระบบไฟฟ้าและอุปกรณ์ไฟฟ้าแบบประหยัดพลังงาน	-	ภาพที่ 2.2-10 หลอดไฟ LED

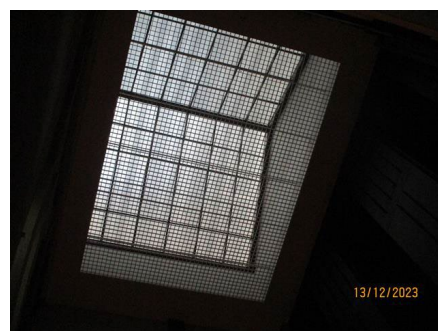
(2) ออกแบบให้สามารถใช้ประโยชน์จากแสงอาทิตย์ในส่วนต่างๆ ให้มากที่สุด เช่น การใช้ช่องแสง หลังคาโปร่งแสง เป็นต้น	- โครงการมีการออกแบบให้สามารถใช้ประโยชน์จากแสงอาทิตย์ในส่วนต่างๆ ให้มากที่สุด เช่น การใช้ช่องแสง หลังคาโปร่งแสง เป็นต้น	-	ภาพที่ 2.2-11 หลังคาโปร่งแสง

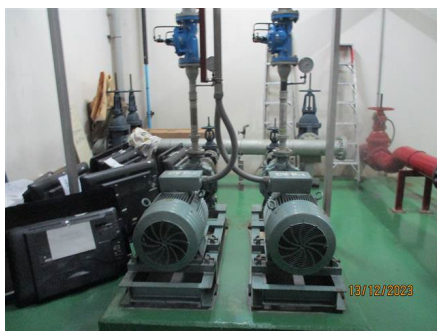
ภาพที่ 2.2-13 ถังสำรองน้ำใช้บริเวณชั้นใต้ดิน

2.4 น้ำใช้	(1) จัดให้มีถังเก็บสำรองน้ำถังเก็บน้ำใต้ดิน 636.50 ลบ.ม. ถังเก็บน้ำคาดฟ้า 96 ลบ.ม. รวม 732.50 ลบ.ม. ที่เพียงพอต่อการใช้สอยของผู้พักอาศัย จำนวน 188.38 ลบ.ม.	- โครงการจัดให้มีถังสำรองน้ำใช้บริเวณชั้นใต้ดิน จำนวน 2 ถัง และชั้นคาดฟ้า จำนวน 1 ถัง ซึ่งสามารถสำรองน้ำใช้ได้อย่างเพียงพอ	-	ภาพที่ 2.2-13 ถังสำรองน้ำใช้บริเวณ ชั้นใต้ดิน ภาพที่ 2.2-14 ถังสำรองน้ำใช้บริเวณ ชั้นคาดฟ้า

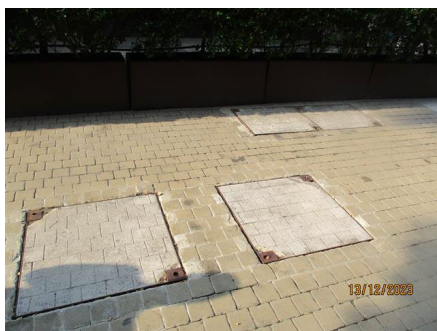
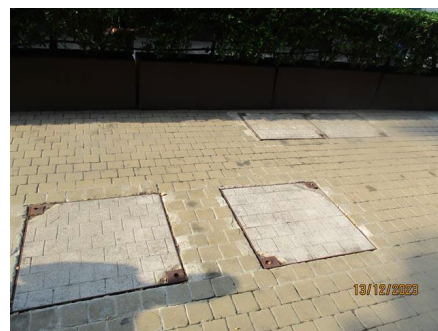
ภาพที่ 2.2-15 ป่อหนองน้ำ

2.5 การระบายน้ำ	(1) ควบคุมอัตราการไหลออกของน้ำจากโครงการไม่ให้มีค่ามากกว่าสภาพปัจจุบัน โดยจัดให้มีบ่อหน่วงน้ำขนาดความจุ 224 ลบ.ม. เป็นแหล่งพักน้ำก่อนระบายลงสู่ท่อระบายน้ำสาธารณะในช่วงที่มีฝนตก และระบายน้ำออกไม่เกินกว่าอัตราการระบายน้ำเดิมก่อนพัฒนาโครงการ	- โครงการมีการควบคุมอัตราการไหลออกของน้ำจากโครงการไม่ให้มีค่ามากกว่าสภาพปัจจุบัน โดยจัดให้มีบ่อหน่วงน้ำขนาดความจุ 224 ลบ.ม. เป็นแหล่งพักน้ำก่อนระบายลงสู่ท่อระบายน้ำสาธารณะในช่วงที่มีฝนตก และระบายน้ำออกไม่เกินกว่าอัตราการระบายน้ำเดิมก่อนพัฒนาโครงการ	-	ภาพที่ 2.2-15 บ่อหน่วงน้ำ

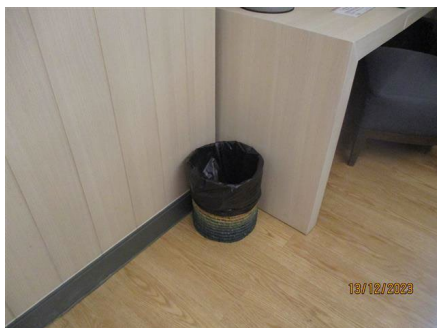
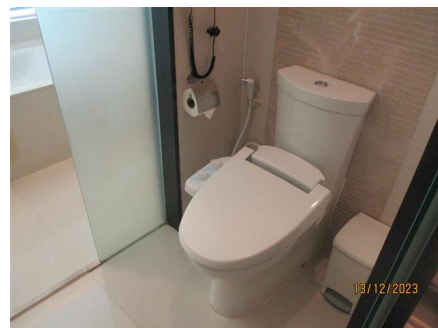
ภาพที่ 2.2-16 ถังขยะภายในห้องพักและห้องน้ำ

2.6 การจัดการมูลฝอย	(1) จัดให้มีถังขยะ/ภาชนะรองรับขยะขนาด 10 ลิตร จำนวน 3 ถัง ในแต่ละห้อง โดยจะแยกวางในห้องน้ำ 1 ถัง และภายในห้องพัก 2 ถัง แยกเป็นขยะเปียก เช่น เศษอาหาร และขยะแห้ง เช่น เศษกระดาษ ขวดพลาสติก เป็นต้น ถังขยะแต่ละใบจัดให้มีถุงดำรองรับอีกชั้นหนึ่ง	- โครงการจัดให้มีถังมูลฝอยแยกประเภท พร้อมทั้งติดป้ายณรงค์ให้คัดแยกขยะก่อนทิ้ง	-	ภาพที่ 2.2-16 ถังขยะภายในห้องพัก และห้องน้ำ ภาพที่ 2.2-17 ถังขยะแยกประเภท

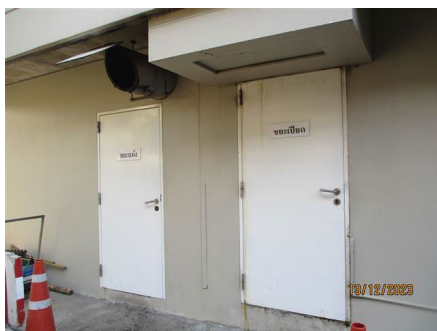
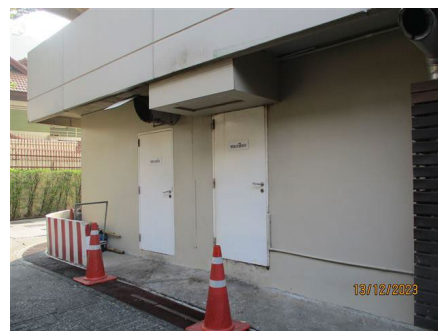
(3) จัดให้มีพนักงานทำการจัดเก็บขยะมูลฝอยจากถังรวบรวมที่จัดไว้ในแต่ละห้องพักและในแต่ละพื้นที่ในอาคาร อย่างน้อยวันละ 1 ครั้ง เพื่อไม่ให้มีขยะตกค้างรวบรวมไว้ในที่พักขยะของโครงการ โดยไม่ให้มีการหกเลอะ	- โครงการจัดให้มีพนักงานทำความสะอาดและรวบรวมมูลฝอยจากบริเวณต่างๆ ภายในโครงการ เก็บไว้ในห้องพักมูลฝอยประจำชั้น และขนย้ายไปที่ห้องพักมูลฝอยรวมของโครงการเป็นประจำทุกวัน	-	ภาพที่ 2.2-20 ห้องพักมูลฝอยของโครงการ

(6) รวบรวมน้ำชะมูลฝอยเข้าสู่ระบบบำบัดน้ำเสีย ก่อนระบายออกจากโครงการ	- โครงการมีการรวบรวมน้ำชะมูลฝอยเข้าสู่ระบบบำบัดน้ำเสีย ก่อนระบายออกจากโครงการ	-	-
	(7) จัดให้มีห้องพักขยะเปียก 1 ห้อง ห้องพักขยะแห้งและขยะอันตราย 1 ห้อง โดยขยะอันตรายจะแยกใส่ถังที่มีฝาปิดมิดชิด ห้องพักขยะแห้งมีขนาด $2.35 \times 3.55 \times 1.00 = 8.34$ ลบ.ม. สามารถรองรับขยะมูลฝอยได้นาน ประมาณ 5 วัน ส่วนห้องพักขยะเปียก มีขนาด $2.25 \times 3.55 \times 1.00 = 7.99$ ลบ.ม. สามารถรองรับขยะมูลฝอยได้นานประมาณ 22 วัน	- โครงการจัดให้มีห้องพักมูลฝอยของโครงการ ได้แก่ ห้องพักขยะเปียก 1 ห้อง และห้องพักขยะแห้ง 1 ห้อง สำหรับขยะอันตรายจะมีการรวบรวมไว้ในถังขยะอันตรายแยกประเภทไว้	-	ภาพที่ 2.2-20 ห้องพักมูลฝอยของโครงการ

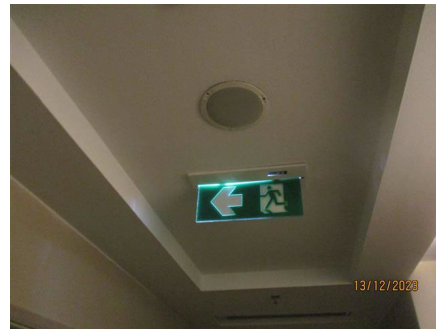
3.3 การป้องกันอัคคีภัย	(1) กำหนดจุดรวมพลบริเวณสนามหญ้าด้านหน้าอาคารพื้นที่ 183 ตารางเมตร ดำเนินการซ้อมหนีไฟในโครงการโดยจัดทำเป็นระยะอย่างน้อยปีละ 1 ครั้ง	- โครงการกำหนดจุดรวมพลบริเวณสนามหญ้าด้านหน้าอาคารพื้นที่ 183 ตารางเมตร และจัดให้มีป้ายทางหนีไฟ บันไดหนีไฟ ไฟส่องสว่างฉุกเฉิน และลานหนีไฟทางอากาศ - โดยในปี พ.ศ. 2566 ได้ดำเนินการฝึกซ้อมดับเพลิงและฝึกซ้อมอพยพหนีไฟ เมื่อวันที่ 15 พฤศจิกายน พ.ศ. 2566 โดยสำนักป้องกันและบรรเทาสาธารณภัย กรุงเทพมหานคร	-	ภาพที่ 2.2-23 ป้ายทางหนีไฟ ภาพที่ 2.2-24 บันไดหนีไฟ ภาพที่ 2.2-25 ไฟส่องสว่างฉุกเฉิน ภาพที่ 2.2-26 จุดรวมพล ภาพที่ 2.2-27 ลานหนีไฟทางอากาศ ภาคผนวก ข-9 แผนฉุกเฉินป้องกันและบรรเทาสาธารณภัย และสรุปการอบรมซ้อมอพยพหนีไฟ ประจำปี 2566

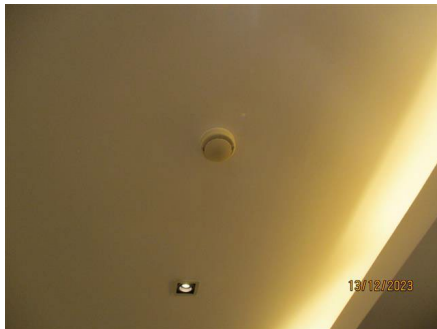
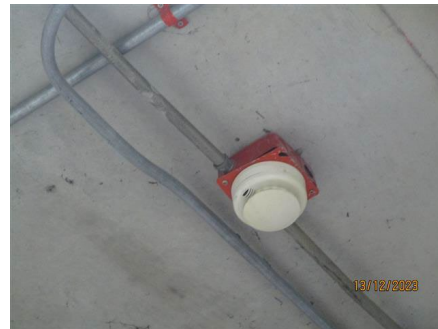
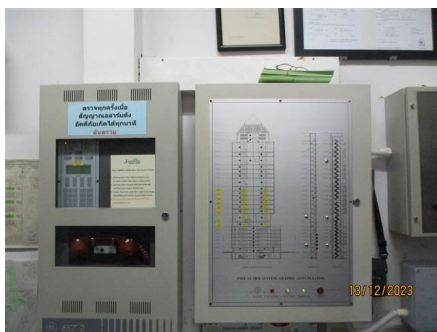
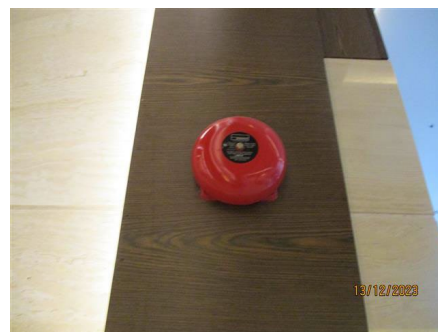
3.3 การป้องกันอัคคีภัย (ต่อ)	(3) ติดตั้งอุปกรณ์ดับเพลิง และอุปกรณ์แจ้งเหตุสัญญาณเตือนเพลิงไหม้ในอาคารให้สอดคล้องกับกฎกระทรวงฉบับที่ 33 รายละเอียดดังนี้ เครื่องสูบน้ำดับเพลิงชนิดเครื่องยนต์ดีเซล ตู้หัวฉีดน้ำดับเพลิง พร้อมถังน้ำยาเคมี หัวฉีดน้ำดับเพลิงอัตโนมัติ ครอบคลุมพื้นที่ทั้งหมดทุกชั้น บันไดหนีไฟ จำนวน 1 แห่ง บริเวณด้านหลังอาคารและบันไดหลัก 1 แห่ง ด้านหน้าโถงลิฟต์ของอาคาร ลานหนีไฟทางอากาศ ระบบเตือนไฟไหม้ครอบคลุมได้ยั้งทั้งโรงแรม อุปกรณ์ตรวจจับความร้อน อุปกรณ์จับควัน Indicator Lamp หัวรับน้ำดับเพลิงติดตั้งภายนอกอาคาร บริเวณด้านหน้าอาคาร	- โครงการได้ติดตั้งอุปกรณ์ดับเพลิง และอุปกรณ์แจ้งเหตุสัญญาณเตือนเพลิงไหม้ในอาคารให้สอดคล้องกับกฎกระทรวงฉบับที่ 33 อาทิเช่น เครื่องสูบน้ำดับเพลิงชนิดเครื่องยนต์ดีเซล ตู้หัวฉีดน้ำดับเพลิง พร้อมถังน้ำยาเคมี หัวฉีดน้ำดับเพลิงอัตโนมัติ เป็นต้น ให้ครอบคลุมพื้นที่โครงการ	-	ภาพที่ 2.2-28 อุปกรณ์แจ้งเหตุสัญญาณเตือนเพลิงไหม้ในอาคาร  ภาพที่ 2.2-29 อุปกรณ์ดับเพลิง

อุปกรณ์ตรวจจับความร้อน

อุปกรณ์ตรวจจับควัน

ระบบเตือนไฟไหม้และ Indicator Lamp

อุปกรณ์ส่งสัญญาณเตือนเพลิงไหม้

(4) ติดตั้งอุปกรณ์แจ้งเหตุสัญญาณเตือนเพลิงไหม้ในอาคารอย่างทั่วถึง	- โครงการได้ติดตั้งอุปกรณ์แจ้งเหตุสัญญาณเตือนเพลิงไหม้ในอาคารอย่างทั่วถึง	-	ภาพที่ 2.2-28 อุปกรณ์แจ้งเหตุสัญญาณเตือนเพลิงไหม้ในอาคาร

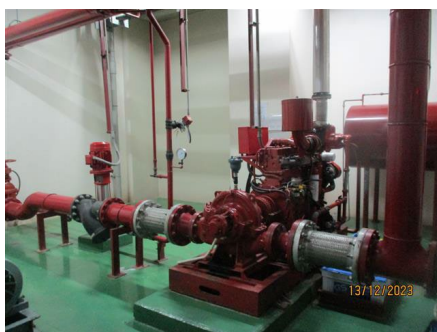
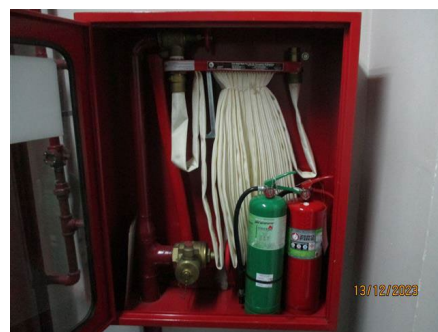
ภาพที่ 2.2-29 อุปกรณ์ดับเพลิง

เครื่องสูบน้ำดับเพลิงชนิดเครื่องยนต์ดีเซล

ตู้หัวฉีดน้ำดับเพลิง พร้อมถังน้ำยาเคมี

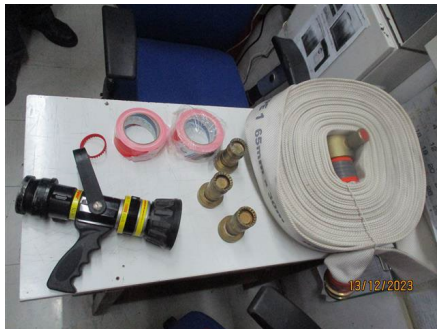
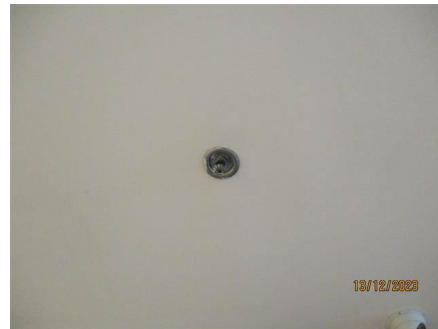
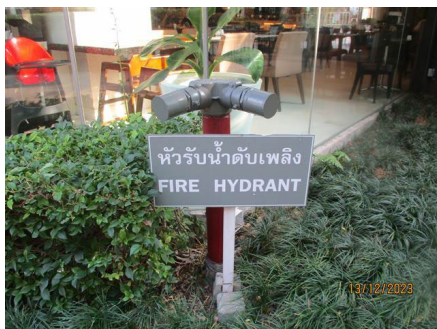
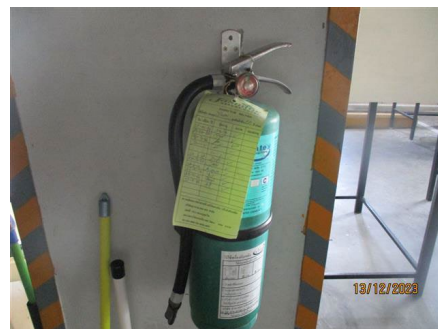
ภาพที่ 2.2-29 (ต่อ) อุปกรณ์ดับเพลิง

หัวฉีดน้ำดับเพลิง

หัวฉีดน้ำดับเพลิงอัตโนมัติ

หัวรับน้ำดับเพลิง

ถังดับเพลิง

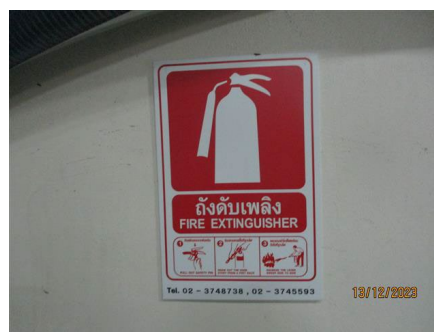
3.3 การป้องกันอัคคีภัย (ต่อ)	(6) ติดป้ายแนะนำวิธีการใช้อุปกรณ์ในการป้องกันอัคคีภัยภายในห้องพัก เพื่อให้ผู้เข้าพักทราบ	- เนื่องจากระบบป้องกันอัคคีภัยภายในห้องพักเป็นระบบดับเพลิงแบบอัตโนมัติ (Sprinkler) ทางโครงการจึงไม่มีการติดป้ายแนะนำวิธีการใช้งานอุปกรณ์ดับเพลิงภายในห้องพัก แต่ได้มีการติดไว้ภายนอกห้องพัก บริเวณที่มีการติดตั้งอุปกรณ์ดับเพลิง	-	ภาพที่ 2.2-30 ป้ายแนะนำวิธีการใช้งานอุปกรณ์ดับเพลิง
