ผลการปฏิบัติตามมาตรการป้องกันและแก้ไขผลกระทบสิ่งแวดล้อม

จากการติดตามผลการปฏิบัติตามมาตรการป้องกันและแก้ไขผลกระทบสิ่งแวดล้อม โครงการโรงไฟฟ้าพลังความร้อนร่วม ครั้งที่ 3 โครงการระยะที่ 1 ของบริษัท สยามเพาเวอร์ เจนเนอเรชั่น จำกัด (มหาชน) ระหว่างเดือนกรกฎาคม-ธันวาคม พ.ศ. 2566 ตามมาตรการป้องกันและแก้ไขผลกระทบสิ่งแวดล้อม ที่ระบุในรายงานการวิเคราะห์ผลกระทบสิ่งแวดล้อมซึ่งได้รับความเห็นชอบจากสำนักงานนโยบายและแผนทรัพยากรธรรมชาติและสิ่งแวดล้อม ประกอบด้วยประเด็นที่สำคัญ ดังนี้

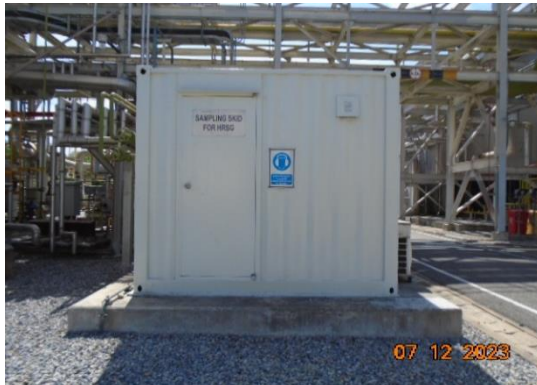
ภาพที่ 2-1 ระบบ CEMS

(2) ติดตั้งเครื่องตรวจวัดคุณภาพอากาศจากปล่องแบบอัตโนมัติ (CEMs) เพื่อตรวจวัดออกไซด์ของไนโตรเจน (NO _x) และก๊าซออกซิเจน (O ₂) จากปล่องของโครงการ	- โครงการมีการติดตั้งเครื่องตรวจวัดคุณภาพจากปล่องแบบอัตโนมัติ (CEMs) เพื่อตรวจวัดออกไซด์ของไนโตรเจน (NO _x) และก๊าซออกซิเจน (O ₂) จากปล่องของโครงการ โดยดำเนินการตรวจวัดครั้งล่าสุดเมื่อวันที่ 7 ตุลาคม พ.ศ. 2566 พบว่า มีค่าอยู่ในเกณฑ์มาตรฐานตามที่กำหนด รวมถึงมีการตรวจสอบการทำงานของระบบ CEMs เป็นประจำ ประกอบด้วย System Audit ซึ่งเป็นการประเมินความสามารถการทำงานของ CEMS เชิงคุณภาพ (Qualitative Evaluation) ในวันที่ 25 ตุลาคม พ.ศ. 2566 และ Performance Audit ซึ่งเป็นการตรวจสอบความถูกต้องการทำงานของ CEMS เชิงปริมาณ (Quantitative evaluation) ในวันที่ 2 ธันวาคมพ.ศ. 2566	-	ภาคผนวก ข-4 เอกสารสอบเทียบระบบ CEMs ภาคผนวก ข-5 บันทึกผล CEMs ภาพที่ 2-1 ระบบ CEMs ภาคผนวก ค ผลการตรวจวัดคุณภาพสิ่งแวดล้อม

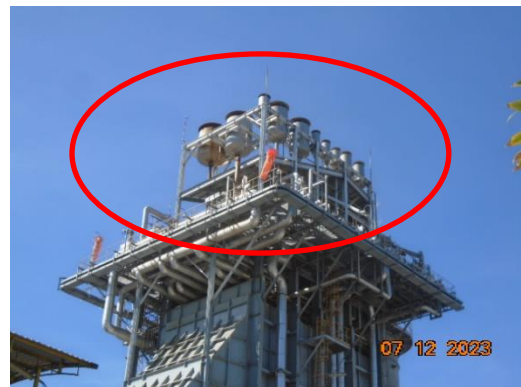
ภาพที่ 2-3 Silencer บริเวณวาล์วนิรภัยโรงไฟฟ้า
(Safety Valve)

1) ติดตั้ง Silencer บริเวณ Main Valve	- โครงการทำการติดตั้ง Silencer บริเวณ วาล์วนิรภัย (Safety Valve) เพื่อเป็นการควบคุมระดับเสียงไม่ให้เกินเกณฑ์มาตรฐาน	-	ภาพที่ 2-3 Silencer

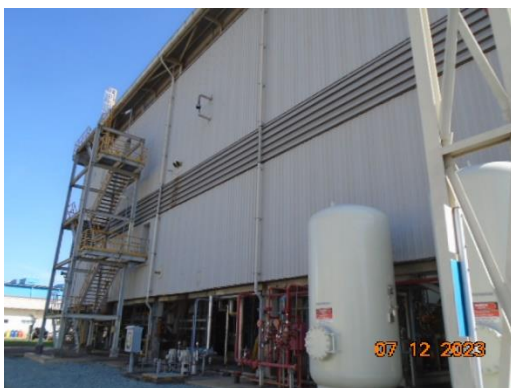
ภาพที่ 2-4 อาคารในลักษณะปิดคลุมแหล่งกำเนิดเสียง

2) จัดหาวัสดุดูดซับเสียงเพื่อควบคุมระดับเสียงไม่ให้เกิน 85 dB(A) ที่ระยะ 1 เมตร	- โครงการได้สร้างอาคารในลักษณะปิดคลุมแหล่งกำเนิดเสียงเพื่อดูดซับเสียงบริเวณที่คาดการณ์ว่าระดับเสียงจะดังเกิน 85 dB(A) ที่ระยะ 1 เมตร เพื่อควบคุมการได้ยินของพนักงานผู้ปฏิบัติงาน	-	ภาพที่ 2-4 อาคารในลักษณะ ปิดคลุม

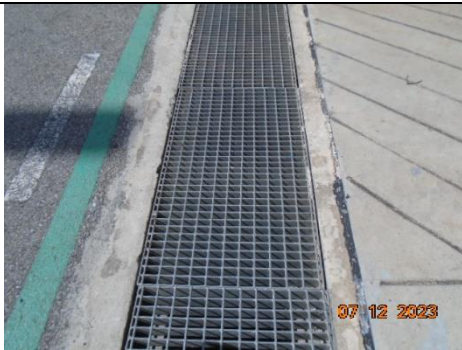
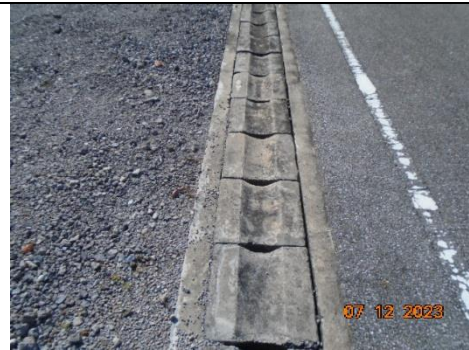
ภาพที่ 2-12 ระบบระบายน้ำฝนภายในโครงการ

มาตรการป้องกันและแก้ไขผลกระทบสิ่งแวดล้อม	รายละเอียดผลการปฏิบัติตามมาตรการป้องกันและแก้ไขผลกระทบสิ่งแวดล้อม	ปัญหา อุปสรรค การแก้ไข	เอกสารอ้างอิง
7. การระบายน้ำและป้องกันน้ำท่วม 1) จัดสร้างระบบระบายน้ำฝนภายในพื้นที่โครงการ	- โครงการมีระบบระบายน้ำฝนภายในพื้นที่โครงการ	-	ภาพที่ 2-12 ระบบระบายน้ำฝน

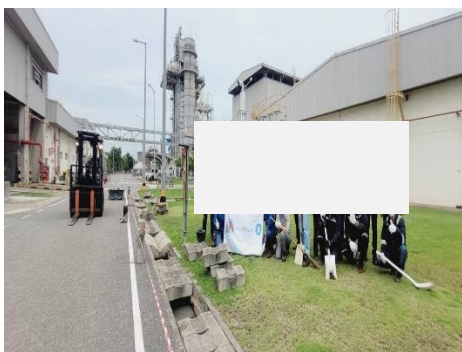
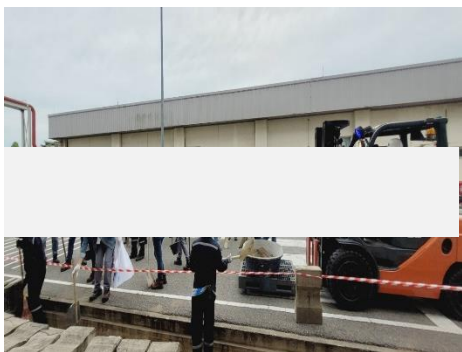
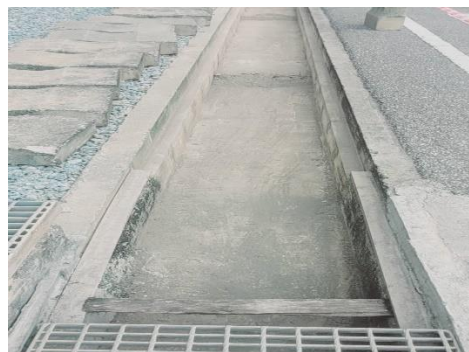
ภาพที่ 2-13 การขุดลอกตะกอนภายในรางระบายน้ำของโครงการ

2) กำหนดให้มีแผนการขุดลอกตะกอนภายในรางระบายน้ำของโครงการ และมีการดำเนินการตามแผนที่กำหนดอย่างสม่ำเสมอ โดยเฉพาะช่วงก่อนเข้าฤดูฝน	- โครงการมีรางระบายน้ำแบบคอนกรีตภายในพื้นที่โครงการและมีการตรวจสอบรางระบายน้ำเป็นประจำสัปดาห์ละครั้ง และมีแผนขุดลอกตะกอนภายในรางระบายน้ำเป็นประจำทุกปี โดยในปี พ.ศ. 2566 ดำเนินการระหว่างวันที่ 3-5 กรกฎาคม พ.ศ. 2566	-	ภาคผนวก ข-14 การตรวจสอบ รางระบายน้ำและ การดูแลพื้นที่สีเขียว ภาพที่ 2-13 การขุดลอกตะกอน ภายในรางระบายน้ำ ของโครงการ

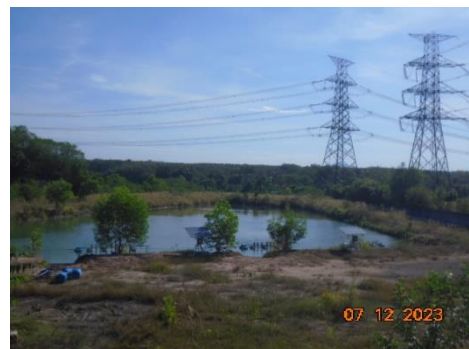
ภาพที่ 2-14 บ่อหน่วงน้ำภายในพื้นที่โครงการ

3) จัดสร้างบ่อหน่วงน้ำภายในพื้นที่โครงการระยะที่ 3 ที่สามารถหน่วงน้ำฝนในพื้นที่โครงการระยะที่ 1 และระยะที่ 3 ได้อย่างน้อย 3 ชั่วโมง	- โครงการมีบ่อหน่วงน้ำภายในพื้นที่โครงการระยะที่ 3 ที่สามารถหน่วงน้ำฝนในพื้นที่โครงการระยะที่ 1 และระยะที่ 3 ได้อย่างน้อย 3 ชั่วโมง โดยมีการติดตั้งกังหันโซล่าเซลล์เพิ่มเติมเพื่อเติมอากาศภายในบ่อหน่วงน้ำ	-	ภาพที่ 2-14 บ่อหน่วงน้ำภายใน พื้นที่โครงการ

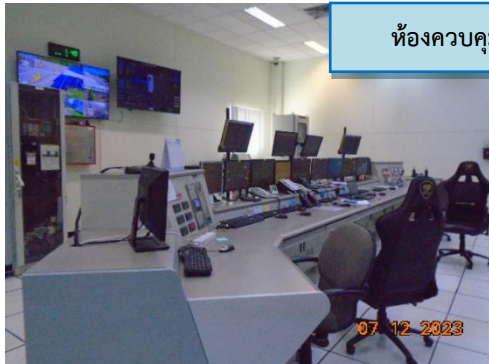
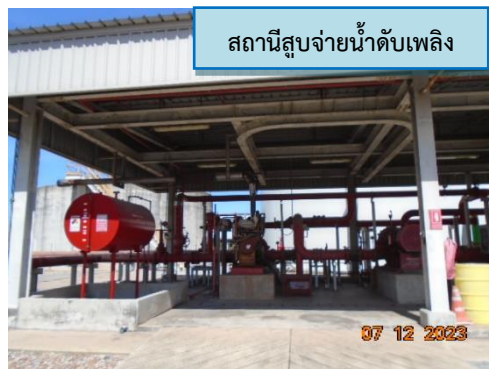
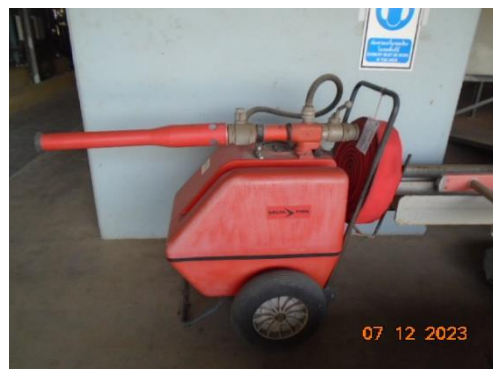
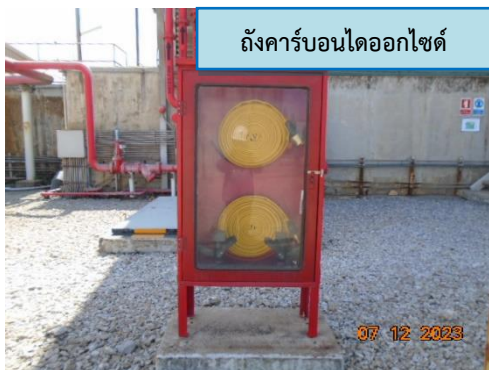
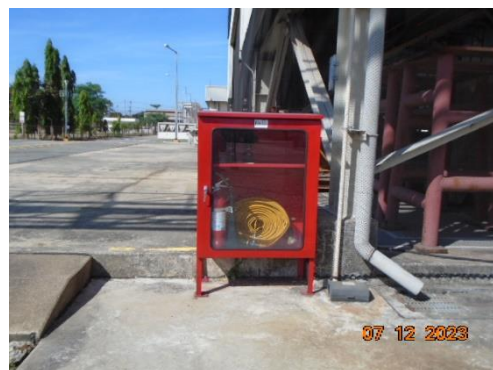
ภาพที่ 2-17 ระบบและอุปกรณ์ดับเพลิง

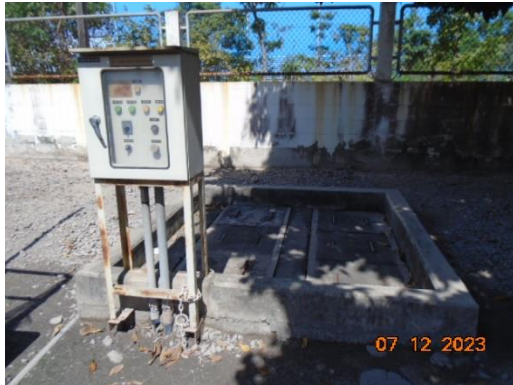
ภาพที่ 2-20 ระบบบำบัดน้ำเสียสำเร็จรูป

6) จัดให้มีระบบบำบัดน้ำเสียสำเร็จรูปเพื่อบำบัดน้ำเสียจากสำนักงาน ให้มีค่าตามเกณฑ์มาตรฐานน้ำทิ้งจากโรงงาน	- โครงการจัดสร้างระบบบำบัดน้ำเสียสำเร็จรูปเพื่อบำบัดน้ำเสียจากสำนักงานเรียบร้อยแล้ว	-	ภาพที่ 2-20 ระบบบำบัดน้ำเสียสำเร็จรูป

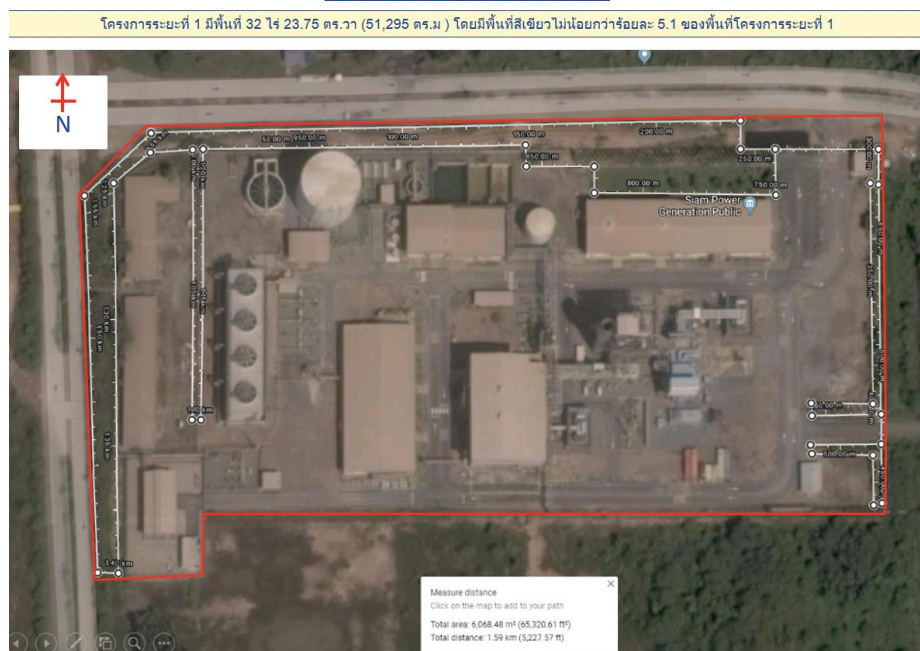
ภาพที่ 2-22 แผนผังพื้นที่สีเขียวภายในโครงการ

มาตรการป้องกันและแก้ไขผลกระทบสิ่งแวดล้อม	รายละเอียดผลการปฏิบัติตามมาตรการป้องกันและแก้ไขผลกระทบสิ่งแวดล้อม	ปัญหา อุปสรรค การแก้ไข	เอกสารอ้างอิง
10. สนับสนุน 1) จัดให้มีพื้นที่สีเขียวรวม 2,625 ตารางเมตร หรือร้อยละ 5.1 ของพื้นที่โครงการระยะที่ 1 โดยปลูกไม้ยืนต้นทรงสูงเพื่อเป็นแนวบังสายตา เช่น สนประติพัทธ์ และโอศอกอินเดีย เป็นต้น และมีการแทรกด้วยไม้พุ่มต่างระดับ	- ปัจจุบันโครงการระยะที่ 1 มีพื้นที่โรงงาน รวม 32 ไร่ 23.75 ตารางวา (51,295 ตร.ม.) พื้นที่สีเขียวมากกว่าร้อยละ 5.1	-	ภาพที่ 2-22 แผนผังพื้นที่สีเขียว ภายในโครงการ
