บทที่ 2

ผลการปฏิบัติตามมาตรการป้องกัน และแก้ไขผลกระทบสิ่งแวดล้อม

สรุปผลการปฏิบัติตามมาตรการป้องกันและลดผลกระทบสิ่งแวดล้อม โครงการโรงงานหล่อและหลอมชิ้นส่วนเครื่องจักรกลการเกษตรและเครื่องยนต์ ส่วนขยายครั้งที่ 2 (ครั้งที่ 1) โดยบริษัท สยามคูโบต้าเมททัลเทคโนโลยี จำกัด ระหว่างเดือนกรกฎาคม-ธันวาคม 2566

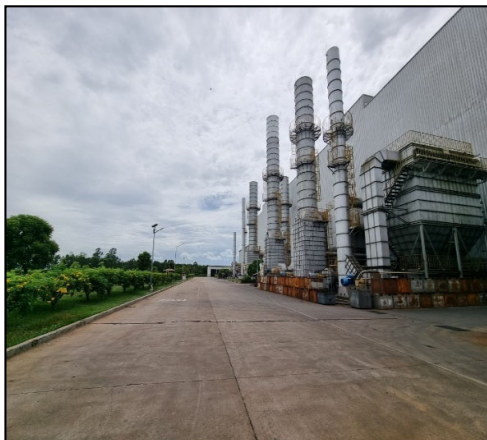
ภาพที่ 2.1 ระบบบำบัดมลพิษทางอากาศ
(ระบบดักฝุ่นแบบถุงกรอง Bag Filler)

มาตรการป้องกันและแก้ไขผลกระทบสิ่งแวดล้อม	ผลการปฏิบัติตามมาตรการป้องกัน และแก้ไขผลกระทบสิ่งแวดล้อม	เอกสารอ้างอิง ปัญหาอุปสรรค และการแก้ไข
<p>4. คุณภาพอากาศ</p> <p>4.1 การระบายมลพิษออกจากปล่อง</p> <p>- ต้องควบคุมความเข้มข้นฝุ่นละอองให้เป็นไปตามค่าการออกแบบ โดยมีค่าอัตราการระบายมลพิษอากาศ รวม 14 ปล่อง ไม่เกินกว่า 75.61 กิโลกรัม/วัน ตามข้อกำหนดของสวนอุตสาหกรรม 304 อินดัสเตรียลปาร์ค 2</p>	<p>- ปัจจุบันโครงการมีอัตราการระบายมลพิษอากาศรวม 14 ปล่อง มีค่าเท่ากับ 24.363 กิโลกรัม/วัน ตามข้อกำหนดของสวนอุตสาหกรรม 304 อินดัสเตรียลปาร์ค 2</p>	<p>- ภาคผนวก 2</p> <p>- ภาพที่ 2.1</p> <p>- ภาพที่ 2.2</p>
<ul style="list-style-type: none"> ควบคุมปริมาณฝุ่นละอองที่ระบายออกทางปล่องของระบบดักฝุ่นแบบถุงกรอง (Bag Filter) จำนวน 8 ปล่อง ดังนี้ <ol style="list-style-type: none"> หน่วย Melting Furnace (DC1-ME1) ไม่เกิน 3 มิลลิกรัม/ลูกบาศก์เมตร (4.89 กิโลกรัม/วัน) หน่วย Before&After Sand Cooler (DC1-MO1) ไม่เกิน 3.2 มิลลิกรัม/ลูกบาศก์เมตร (7.21 กิโลกรัม/วัน) หน่วย Sand Cooler No.1&2 (DC1-MO2) ไม่เกิน 3.2 มิลลิกรัม/ลูกบาศก์เมตร (2.80 กิโลกรัม/วัน) หน่วย Pouring&Primary Moulding Cooling (DC1-MO3) ไม่เกิน 3.2 มิลลิกรัม/ลูกบาศก์เมตร (7.83 กิโลกรัม/วัน) หน่วย Moulding Releasing & Secondary Moulding Cooling –After treatment (DC1-MO4) ไม่เกิน 3.2 มิลลิกรัม/ลูกบาศก์เมตร (12.55 กิโลกรัม/วัน) 	<ul style="list-style-type: none"> โครงการได้ควบคุมปริมาณฝุ่นละอองที่ระบายออกทางปล่องของระบบดักฝุ่นแบบถุงกรอง (Bag Filter) จำนวน 8 ปล่อง ดังนี้ <ol style="list-style-type: none"> หน่วย Melting Furnace (DC1-ME1) มีค่า 1.65 มิลลิกรัม/ลูกบาศก์เมตร (2.46 กิโลกรัม/วัน) หน่วย Before&After Sand Cooler (DC1-MO1) มีค่า 2.90 มิลลิกรัม/ลูกบาศก์เมตร (4.60 กิโลกรัม/วัน) หน่วย Sand Cooler No.1&2 (DC1-MO2) มีค่า 3.12 มิลลิกรัม/ลูกบาศก์เมตร (4.81 กิโลกรัม/วัน) หน่วย Pouring&Primary Moulding Cooling (DC1-MO3) มีค่า 2.36 มิลลิกรัม/ลูกบาศก์เมตร (3.68 กิโลกรัม/วัน) หน่วย Moulding Releasing & Secondary Moulding Cooling –After treatment (DC1-MO4) มีค่า 2.69 มิลลิกรัม/ลูกบาศก์เมตร (8.30 กิโลกรัม/วัน) 	<p>- ภาคผนวก 2</p> <p>- ภาพที่ 2.1</p>

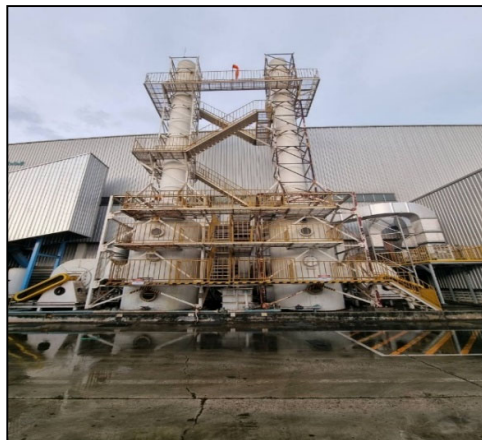
ภาพที่ 2.2 ระบบบำบัดมลพิษทางอากาศ
(ระบบดักฝุ่นเปียก Wet Scrubber)

มาตรการป้องกันและแก้ไขผลกระทบสิ่งแวดล้อม	ผลการปฏิบัติตามมาตรการป้องกัน และแก้ไขผลกระทบสิ่งแวดล้อม	เอกสารอ้างอิง ปัญหาอุปสรรค และการแก้ไข
<p>4.1 การระบายมลพิษออกจากปล่อง (ต่อ)</p> <p>6. หน่วย Secondary Moulding Cooling 2 (DC1-MO5) ไม่เกิน 3.2 มิลลิกรัม/ลูกบาศก์เมตร (4.95 กิโลกรัม/วัน)</p> <p>7. หน่วย Finishing 1&2 (DC1-FN1) ไม่เกิน 3.2 มิลลิกรัม/ลูกบาศก์เมตร (13.69 กิโลกรัม/วัน)</p> <p>8. หน่วย Finishing 3 (DC1-FN2) ไม่เกิน 3 มิลลิกรัม/ลูกบาศก์เมตร (6.41 กิโลกรัม/วัน)</p>	<p>6. หน่วย Secondary Moulding Cooling 2 (DC1-MO5) มีค่า 3.17 มิลลิกรัม/ลูกบาศก์เมตร (4.65 กิโลกรัม/วัน)</p> <p>7. หน่วย Finishing 1&2 (DC1-FN1) มีค่า 1.95 มิลลิกรัม/ลูกบาศก์เมตร (6.24 กิโลกรัม/วัน)</p> <p>8. หน่วย Finishing 3 (DC1-FN2) มีค่า 1.16 มิลลิกรัม/ลูกบาศก์เมตร (1.94 กิโลกรัม/วัน)</p>	<p>- ภาคผนวก 2 - ภาพที่ 2.1</p>
<ul style="list-style-type: none"> ควบคุมปริมาณฝุ่นละอองที่ระบายออกทางปล่องของระบบดักฝุ่นแบบเปียก (Wet Scrubber) จำนวน 6 ปล่อง ดังนี้ <p>1. หน่วย Core Making 1 (WS1-CO1) ไม่เกิน 2 มิลลิกรัม/ลูกบาศก์เมตร (2.26 กิโลกรัม/วัน)</p> <p>2. หน่วย Core Making 2 (WS1-CO2) ไม่เกิน 2 มิลลิกรัม/ลูกบาศก์เมตร (2.83 กิโลกรัม/วัน)</p> <p>3. หน่วย Core Making 3 (WS1-CO3) ไม่เกิน 2 มิลลิกรัม/ลูกบาศก์เมตร (2.26 กิโลกรัม/วัน)</p> <p>4. หน่วย Core Making 4 (WS1-CO4) ไม่เกิน 2 มิลลิกรัม/ลูกบาศก์เมตร (2.27 กิโลกรัม/วัน)</p>	<ul style="list-style-type: none"> โครงการได้ควบคุมปริมาณฝุ่นละอองที่ระบายออกทางปล่องของระบบดักฝุ่นแบบเปียก (Wet Scrubber) จำนวน 6 ปล่อง ดังนี้ <p>1. หน่วย Core Making 1 (WS1-CO1) มีค่า 1.64 มิลลิกรัม/ลูกบาศก์เมตร (1.83 กิโลกรัม/วัน)</p> <p>2. หน่วย Core Making 2 (WS1-CO2) มีค่า 0.74 มิลลิกรัม/ลูกบาศก์เมตร (0.89 กิโลกรัม/วัน)</p> <p>3. หน่วย Core Making 3 (WS1-CO3) มีค่า 1.93 มิลลิกรัม/ลูกบาศก์เมตร (1.45 กิโลกรัม/วัน)</p> <p>4. หน่วย Core Making 4 (WS1-CO4) มีค่า 1.39 มิลลิกรัม/ลูกบาศก์เมตร (0.89 กิโลกรัม/วัน)</p>	<p>- ภาคผนวก 2 - ภาพที่ 2.2</p>

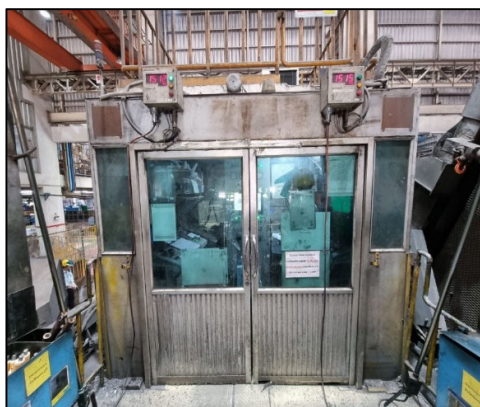
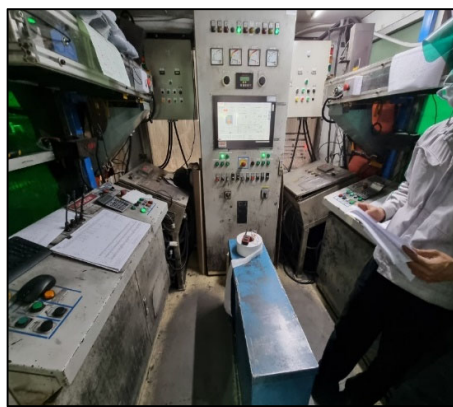
ภาพที่ 2.3 ห้องควบคุมพร้อมติดตั้งเครื่องปรับอากาศสำหรับพนักงาน
ปฏิบัติงานบริเวณที่เป็นแหล่งกำเนิดความร้อน

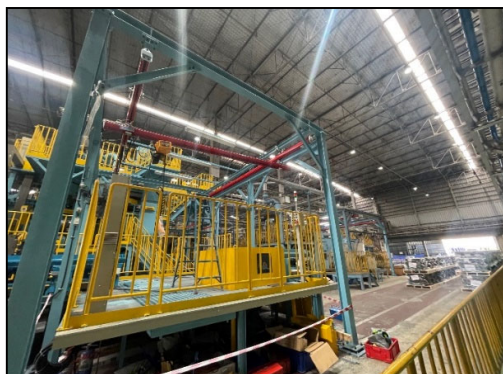
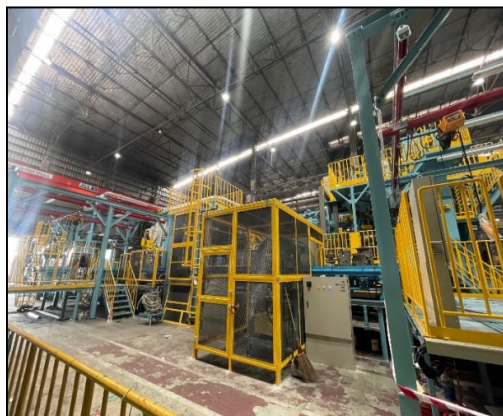
ภาพที่ 2.4 การระบายอากาศภายในอาคาร ที่มีลักษณะเป็นอาคารโปร่ง

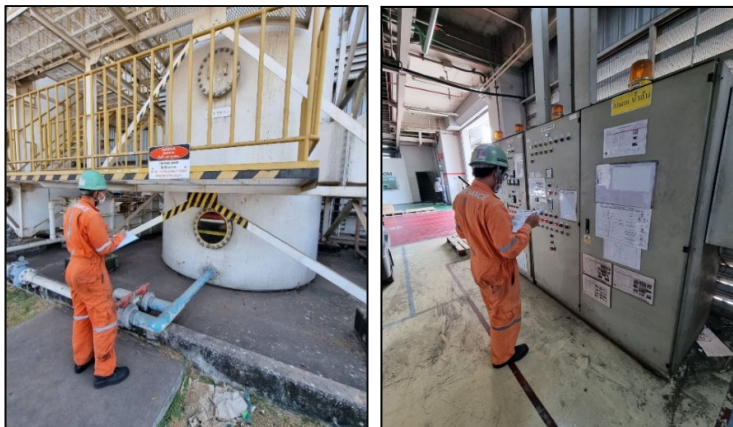
ภาพที่ 2.5 การตรวจสอบระบบบำบัดมลพิษทางอากาศ

มาตรการป้องกันและแก้ไขผลกระทบสิ่งแวดล้อม	ผลการปฏิบัติตามมาตรการป้องกัน และแก้ไขผลกระทบสิ่งแวดล้อม	เอกสารอ้างอิง ปัญหาอุปสรรค และการแก้ไข
<p>4.2 ระบบควบคุมมลพิษทางอากาศ (ต่อ)</p> <ul style="list-style-type: none"> - ติดตามและรายงานผลการศึกษการปรับปรุงประสิทธิภาพระบบบำบัดกลิ่นอย่างต่อเนื่อง ปีละ 2 ครั้งจนกว่าจะไม่มีผลกระทบด้านกลิ่นรบกวนต่อชุมชน - จัดให้มีระบบระบายอากาศภายในอาคาร เพื่อเพิ่มประสิทธิภาพการระบายอากาศภายในอาคารให้เป็นไปตามมาตรฐานการออกแบบและกฎหมายควบคุมอาคารหรือกฎหมายอื่นๆที่เกี่ยวข้อง 	<ul style="list-style-type: none"> - ทางโครงการมีการติดตามและรายงานผลการศึกษการปรับปรุงประสิทธิภาพระบบบำบัดกลิ่นอย่างต่อเนื่องปีละ 2 ครั้ง - ภายในตัวอาคารออกแบบให้เป็นอาคารโปร่ง และใช้การหมุนเวียนจากภายนอกตามธรรมชาติ 	<ul style="list-style-type: none"> - ภาพที่ 2.44-2.45 - ภาพที่ 2.59 - ภาคผนวก 37 - ภาพที่ 2.4
<ul style="list-style-type: none"> - จัดทำแผนตรวจสอบบำรุงรักษาเชิงป้องกัน (Preventive Maintenance Program) ซึ่งกำหนดระยะเวลาและรายการตรวจสอบชัดเจน สำหรับระบบรวบรวมและระบายอากาศ ระบบบำบัดมลพิษทางอากาศ เพื่อให้สามารถทำงานได้อย่างเต็มประสิทธิภาพตลอดเวลา โดยก่อให้เกิดผลกระทบต่อสิ่งแวดล้อมน้อยที่สุด ประกอบด้วย <ul style="list-style-type: none"> • การตรวจสอบการทำงานของระบบพัดลม และท่อดูดอากาศ • ตรวจประสิทธิภาพของระบบบำบัดมลพิษอากาศ เช่น ตรวจสอบแรงลมดูด และตรวจสอบความดันตกของระบบดักฝุ่น • การทำความสะอาดระบบบำบัดมลพิษอากาศ • การตรวจสอบระบบสายพานและมอเตอร์ต่างๆ • การเปลี่ยนถุงกรอง (Bag Filter) ใหม่ทุก 2 ปี หรือตามสภาพการใช้งาน • ทำความสะอาดระบบท่ออย่างน้อยปีละ 1 ครั้ง เพื่อป้องกันการอุดตันของระบบ 	<ul style="list-style-type: none"> - โครงการมีการจัดทำแผนตรวจสอบบำรุงรักษาเชิงป้องกัน (Preventive Maintenance Program) ซึ่งกำหนดระยะเวลาและรายการตรวจสอบชัดเจน สำหรับระบบรวบรวมและระบายอากาศ ระบบบำบัดมลพิษทางอากาศ เพื่อให้สามารถทำงานได้อย่างเต็มประสิทธิภาพตลอดเวลา โดยก่อให้เกิดผลกระทบต่อสิ่งแวดล้อมน้อยที่สุด ประกอบด้วย <ul style="list-style-type: none"> • การตรวจสอบการทำงานของระบบพัดลม และท่อดูดอากาศ • ตรวจประสิทธิภาพของระบบบำบัดมลพิษอากาศ เช่น ตรวจสอบแรงลมดูด และตรวจสอบความดันตกของระบบดักฝุ่น • การทำความสะอาดระบบบำบัดมลพิษอากาศ • การตรวจสอบระบบสายพานและมอเตอร์ต่างๆ • การเปลี่ยนถุงกรอง (Bag Filter) ใหม่ทุก 2 ปี หรือตามสภาพการใช้งาน • ทำความสะอาดระบบท่ออย่างน้อยปีละ 1 ครั้งเพื่อป้องกันการอุดตันของระบบ 	<ul style="list-style-type: none"> - ภาคผนวก 5 - ภาคผนวก 6 - ภาพที่ 2.5 - ภาพที่ 2.6

- กรณีที่ระบบบำบัดมลพิษทางอากาศทำงานผิดปกติหรือชำรุด สามารถหยุดกระบวนการผลิตที่เกี่ยวข้องทันที เพื่อทำการตรวจสอบและแก้ไขจุดบกพร่องของระบบบำบัดมลพิษทางอากาศที่เกิดขึ้นทั้งหมด โดยการทำงานของเตาหลอมจะหยุดการผลิตได้ภายใน 30 นาที จากนั้นพนักงานซ่อมบำรุงจะทำการตรวจสอบหรือซ่อมแซมระบบบำบัดที่ทำงานผิดปกติให้สามารถกลับมาใช้งานได้ตามปกติ	- หากเกิดเหตุการณ์ดังกล่าวพนักงานซ่อมบำรุงจะทำการตรวจสอบและหาสาเหตุขัดข้องโดยทันที โดยเตาหลอมจะหยุดการผลิตได้ภายใน 30 นาที จากนั้นพนักงานซ่อมบำรุงจะทำการตรวจสอบหรือซ่อมแซมระบบบำบัดที่ทำงานผิดปกติให้สามารถกลับมาใช้งานได้ตามปกติดังเดิม ปัจจุบันยังไม่มีกรณีขัดข้อง หรือหยุดทำงานของระบบบำบัดมลพิษทางอากาศ	- ภาพที่ 2.5

- กำหนดให้พนักงานทุกคนมีการเฝ้าระวังและสังเกต สภาพแวดล้อมโดยรอบพื้นที่ทำงาน ดังนั้นเมื่อพบเห็นเหตุการณ์ผิดปกติใด ๆ พนักงานที่ประสบเหตุทุกคนสามารถแจ้งให้ผู้ที่เกี่ยวข้องได้ทราบและดำเนินการแก้ไขโดยทันที หากระบบดักฝุ่นดังกล่าวทำงานผิดปกติจะส่งผลกระทบต่อพนักงานที่ปฏิบัติงานอยู่ในบริเวณใกล้เคียง ซึ่งสามารถทราบได้โดยทันที	- ปัจจุบันได้มอบหมายให้พนักงานทุกคน มีการเฝ้าระวัง และสังเกตสภาพแวดล้อมโดยรอบพื้นที่ หากเกิดเหตุการณ์ผิดปกติให้แจ้งกับผู้ที่เกี่ยวข้องได้ทราบและดำเนินการแก้ไขโดยทันที และหากมีการชำรุดของอุปกรณ์ดักฝุ่นพนักงานทุกคนจะสังเกตได้ง่ายโดยมีขั้นตอนการปฏิบัติงานกรณีเหตุฉุกเฉินติดไว้ที่บริเวณหน้างาน พนักงานสามารถโทรศัพท์แจ้งกับผู้ปฏิบัติงานดูแลระบบบำบัดมลพิษทางอากาศได้ทันที	- ภาพที่ 2.5

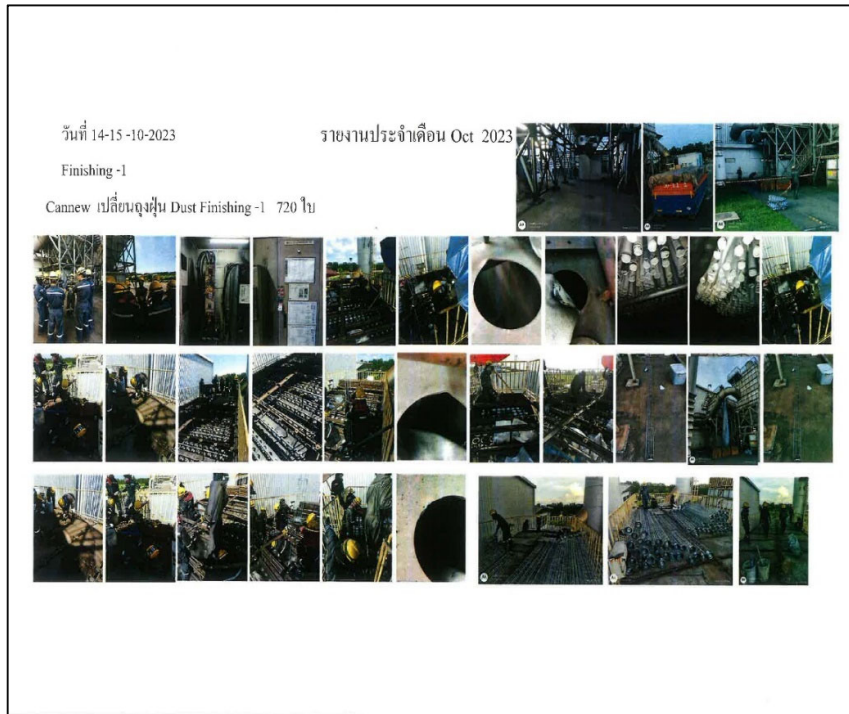
ภาพที่ 2.6 เปลี่ยนถุงกรองของระบบ Bag filter ใหม่ทุก 2 ปี หรือตามสภาพการใช้

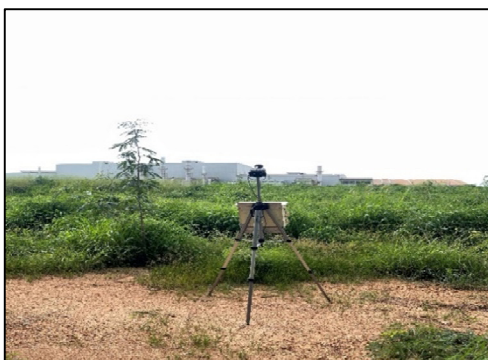
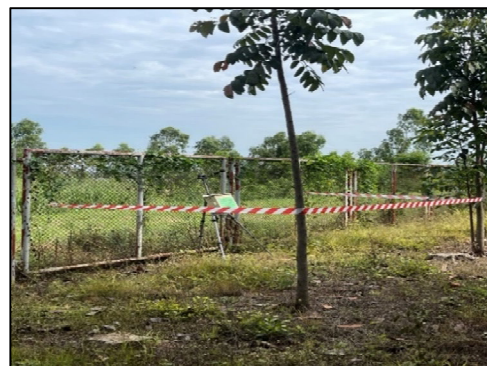
ภาพที่ 2.10 การตรวจวัดระดับเสียงรั่วของโครงการ

- ควบคุมการดำเนินการของโครงการเพื่อมิให้ระดับเสียงที่บริเวณริมรั้วของโครงการมีค่าสูงเกินกว่า 70 เดซิเบลเอ หากพบว่ามีความเสี่ยงสูงเกินกว่าที่กำหนด จะต้องดำเนินการปรับปรุงและแก้ไข	- ผลการตรวจวัดระดับเสียงมีค่าอยู่ระหว่าง 52.1-61.8 เดซิเบลเอ ซึ่งโครงการได้เฝ้าระวังเพื่อมิให้เสียงดังไปมีผลกระทบกับชุมชน	- ภาพที่ 2.10 - ภาคผนวก 2

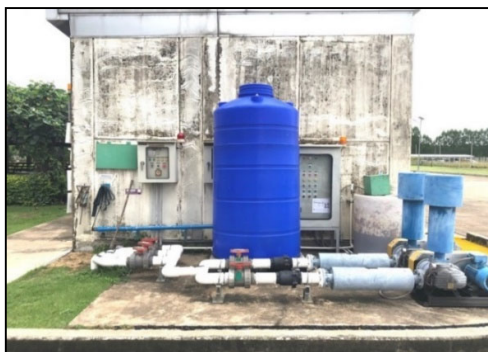
ภาพที่ 2.12 ถังเอนไซม์ เพื่อย่อยไขมันในระบบบำบัดและปั๊มเติมอากาศ

6. คุณภาพน้ำ - ติดตั้งระบบบำบัดน้ำเสียที่มีประสิทธิภาพเพียงพอในการรองรับน้ำเสียจากกิจกรรมต่างๆ ภายในโครงการดังนี้ • ติดตั้งถังย่อยไขมัน (Oil & Grease digestion) ด้วยเอนไซม์ทางชีวภาพ ขนาด 35 ลูกบาศก์เมตร จำนวน 1 ชุด สำหรับระบบบำบัดน้ำเสียที่เกิดจากห้องครัว รวมประมาณ 24 ลูกบาศก์เมตร/วัน	- ทางโครงการได้ติดตั้งระบบบำบัดน้ำเสียที่มีประสิทธิภาพเพียงพอในการรองรับน้ำเสียจากกิจกรรมต่างๆ ภายในโครงการ ดังนี้ • โครงการติดตั้งถังย่อยไขมัน (Oil & Grease digestion) ด้วยเอนไซม์ทางชีวภาพ ขนาด 35 ลูกบาศก์เมตร จำนวน 1 ชุด สำหรับระบบบำบัดน้ำเสียที่เกิดจากห้องครัว เพื่อย่อยสลายไขมัน ก่อนปล่อยลงสู่บ่อพักน้ำทิ้งของโครงการ	- ภาพที่ 2.12

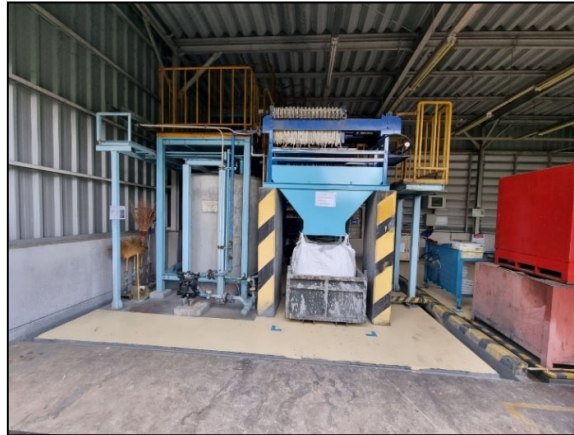
ภาพที่ 2.14 ระบบบำบัดน้ำเสียแบบตกตะกอนทางเคมี

มาตรการป้องกันและแก้ไขผลกระทบสิ่งแวดล้อม	ผลการปฏิบัติตามมาตรการป้องกัน และแก้ไขผลกระทบสิ่งแวดล้อม	เอกสารอ้างอิง ปัญหาอุปสรรค และการแก้ไข
<p>6. คุณภาพน้ำ (ต่อ)</p> <ul style="list-style-type: none"> ติดตั้งระบบบำบัดน้ำเสียแบบใช้อากาศ (Fixed film aerator) ความสามารถในการบำบัดน้ำเสีย ประมาณ 70 ลูกบาศก์เมตร/วัน จำนวน 1 ชุด สำหรับบำบัดน้ำเสียจากกิจกรรมการใช้น้ำของพนักงาน รวมประมาณ 55 ลูกบาศก์เมตร/วัน 	<ul style="list-style-type: none"> โครงการติดตั้งระบบบำบัดน้ำเสียแบบใช้อากาศ (Fixed film aerator) ความสามารถในการบำบัดน้ำเสีย ประมาณ 70 ลูกบาศก์เมตร/วัน จำนวน 1 ชุด สำหรับบำบัดน้ำเสียจากกิจกรรมการใช้น้ำของพนักงาน รวมประมาณ 55 ลูกบาศก์เมตร/วัน ก่อนระบายลงสู่บ่อบำบัดน้ำทิ้ง 	- ภาพที่ 2.13
<ul style="list-style-type: none"> ติดตั้งระบบบำบัดน้ำเสียแบบตกตะกอนทางเคมี ความสามารถในการบำบัดน้ำเสีย ประมาณ 20 ลูกบาศก์เมตร/วัน จำนวน 1 ชุด สำหรับบำบัดน้ำเสียจาก Wet Scrubber น้ำจากการล้างอุปกรณ์และเครื่องจักร รวมประมาณ 8 ลูกบาศก์เมตร/วัน 	<ul style="list-style-type: none"> โครงการติดตั้งระบบบำบัดน้ำเสียแบบตกตะกอนทางเคมี ความสามารถในการบำบัดน้ำเสีย ประมาณ 20 ลูกบาศก์เมตร/วัน จำนวน 1 ชุด สำหรับบำบัดน้ำเสียจาก Wet Scrubber น้ำจากการล้างอุปกรณ์และเครื่องจักร ประมาณ 8 ลูกบาศก์เมตร/วัน ก่อนระบายลงสู่บ่อบำบัดน้ำทิ้ง 	- ภาพที่ 2.14

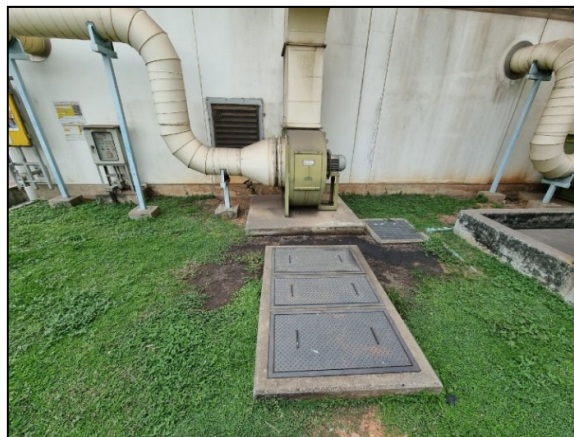
ภาพที่ 2.15 การระบายน้ำทิ้งจากระบบ Air Compressor

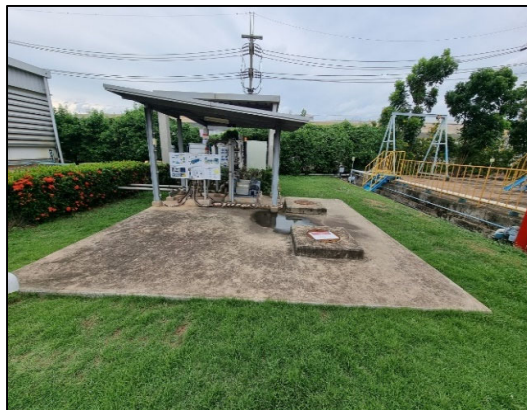
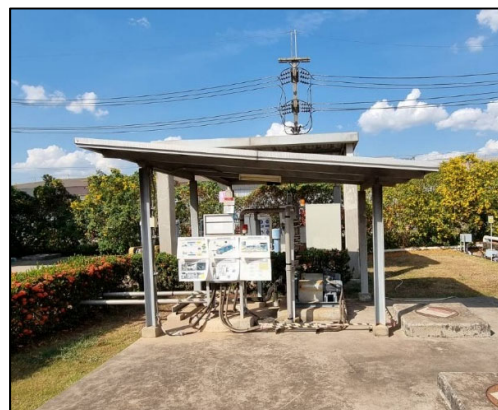
ภาพที่ 2.17 บ่อพักน้ำฉุกเฉิน (Emergency Pond)

มาตรการป้องกันและแก้ไขผลกระทบสิ่งแวดล้อม	ผลการปฏิบัติตามมาตรการป้องกัน และแก้ไขผลกระทบสิ่งแวดล้อม	เอกสารอ้างอิง ปัญหาอุปสรรค และการแก้ไข
<p>6. คุณภาพน้ำ (ต่อ)</p> <p>ระบายออกจากโรงงาน และคุณภาพน้ำตามคำสั่งกรมชลประทานที่ 18/2561 เรื่องการป้องกันและแก้ไขการระบายน้ำที่มีคุณภาพต่ำลงทางน้ำชลประทานและทางน้ำที่เชื่อมต่อกับทางน้ำชลประทานในเขตพื้นที่โครงการชลประทาน และ TKN มีค่าอยู่ในเกณฑ์มาตรฐานตามประกาศกระทรวงอุตสาหกรรม เรื่อง กำหนดมาตรฐานควบคุมการระบายน้ำทิ้งจากโรงงาน พ.ศ. 2560 ส่วนค่า DO ไม่น้อยกว่า 4 มิลลิกรัม/ลิตร และค่า TDS มีค่าไม่เกิน 1,300 มิลลิกรัม/ลิตร เพื่อนำกลับไปหมุนเวียนใช้ภายในโครงการ เช่น การรดน้ำพื้นที่สีเขียว เป็นต้น</p> <p>- กรณีน้ำทิ้งที่ผ่านการบำบัดแล้วมีค่าไม่อยู่ในเกณฑ์มาตรฐานตามคำสั่งกรมชลประทานที่ 18/2561 เรื่องการป้องกันและแก้ไขการระบายน้ำที่มีคุณภาพต่ำลงทางน้ำชลประทานและทางน้ำที่เชื่อมต่อกับทางน้ำชลประทานในเขตพื้นที่โครงการชลประทาน และ TKN มีค่าไม่อยู่ในเกณฑ์มาตรฐานตามประกาศกระทรวงอุตสาหกรรม เรื่อง กำหนดมาตรฐานควบคุมการระบายน้ำทิ้งจากโรงงาน พ.ศ. 2560 จะต้องทำการรวบรวมไปยังบ่อพักฉุกเฉิน (Emergency pond) ซึ่งเป็นบ่อคอนกรีต ความจุประมาณ 60 ลูกบาศก์เมตร จำนวน 1 บ่อ สามารถรองรับปริมาณน้ำทิ้งได้ประมาณ 1 วัน และส่งกลับไปบำบัดอีกครั้งที่ระบบบำบัดน้ำเสียสำเร็จรูปของโครงการ มีความสามารถในการบำบัดน้ำเสียในอัตรา 70 ลูกบาศก์เมตร/วัน</p>	<p>ค่าอยู่ในเกณฑ์มาตรฐานระบายน้ำทิ้งที่ระบายออกจากโรงงาน และคุณภาพน้ำตามคำสั่งกรมชลประทานที่ 18/2561 เรื่องการป้องกันและแก้ไขการระบายน้ำที่มีคุณภาพต่ำลงทางน้ำชลประทานและทางน้ำที่เชื่อมต่อกับทางน้ำชลประทานในเขตพื้นที่โครงการชลประทาน และ TKN มีค่าอยู่ในเกณฑ์มาตรฐานตามประกาศกระทรวงอุตสาหกรรม เรื่อง กำหนดมาตรฐานควบคุมการระบายน้ำทิ้งจากโรงงาน พ.ศ. 2560 ส่วนค่า DO ไม่น้อยกว่า 4 มิลลิกรัม/ลิตร และค่า TDS มีค่าไม่เกิน 1,300 มิลลิกรัม/ลิตร ในปัจจุบันน้ำทิ้งที่ผ่านการบำบัดแล้วมีคุณภาพเป็นไปตามที่กำหนด โครงการจะนำกลับไปหมุนเวียนใช้ภายในโครงการ เช่น การรดน้ำพื้นที่สีเขียว เป็นต้น ไม่มีการระบายน้ำทิ้งออกนอกบริเวณโรงงาน</p> <p>- โครงการได้ดำเนินการติดตั้งบ่อพักน้ำฉุกเฉิน (Emergency pond) ขนาด 60 ลูกบาศก์เมตร จำนวน 1 บ่อ ซึ่งสามารถรองรับปริมาณน้ำทิ้งได้ประมาณ 1 วัน</p>	<p>- ภาพที่ 2.11 - ภาพที่ 2.58 - ภาคผนวก 2</p> <p>- ภาพที่ 2.17</p>

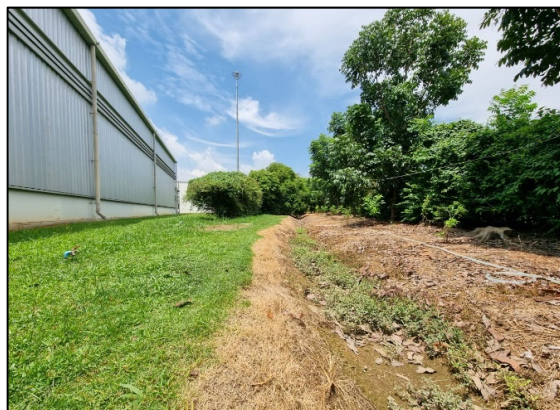
ภาพที่ 2.19 รางระบายน้ำของโครงการ

<p>7. การระบายน้ำและการป้องกันน้ำท่วม</p> <ul style="list-style-type: none"> - ระบายน้ำฝนภายในโครงการไปยังบ่อหนองน้ำของสวนอุตสาหกรรม 304 อินดัสเตรียล ปาร์ค 2 เพื่อชะลอปริมาณน้ำฝนภายในโครงการ ซึ่งมีเนื้อที่ 7.58 ไร่ ความลึกประมาณ 6 เมตร ความจุประมาณ 24,000 ลูกบาศก์เมตร เพื่อชะลอปริมาณน้ำฝนจากโครงการ - กำหนดแผนการขุดลอกตะกอนภายในรางระบายน้ำรวม และบ่อน้ำของโรงงานในกรณีตื้นเขิน - ห้ามทิ้งเศษวัสดุ และขยะมูลฝอยที่อาจอุดตันในรางระบายน้ำภายในพื้นที่โครงการ รวมทั้งกำหนดแผนการทำความสะอาด และเก็บกวาดท่อระบายน้ำรวมทั้งโครงการอย่างน้อยปีละ 1 ครั้ง 	<ul style="list-style-type: none"> - ทางโครงการมีการระบายน้ำฝนภายในโครงการไปยังบ่อหนองน้ำของสวนอุตสาหกรรม 304 อินดัสเตรียล ปาร์ค 2 เพื่อชะลอปริมาณน้ำฝนภายในโครงการ ซึ่งมีเนื้อที่ 7.58 ไร่ ความลึกประมาณ 6 เมตร ความจุประมาณ 24,000 ลูกบาศก์เมตร เพื่อชะลอปริมาณน้ำฝนจากโครงการ - การขุดลอกตะกอนภายในรางระบายน้ำ (รางดิน) ทางโครงการพิจารณาตามความเหมาะสม หากพบว่ามีกรตื้นเขิน ทางโครงการจะดำเนินการติดต่อผู้รับเหมาเข้ามาดำเนินการขุดลอก - ทางโครงการมีการกำกับดูแลมิให้มีการทิ้งเศษวัสดุ และขยะมูลฝอยที่อาจอุดตันในรางระบายน้ำภายในพื้นที่โครงการ รวมทั้งกำหนดแผนการทำความสะอาด และเก็บกวาดท่อระบายน้ำรวมทั้งโครงการอย่างน้อยปีละ 1 ครั้ง 	<ul style="list-style-type: none"> - ภาพที่ 2.53 - ภาพที่ 2.19 - ภาพที่ 2.20

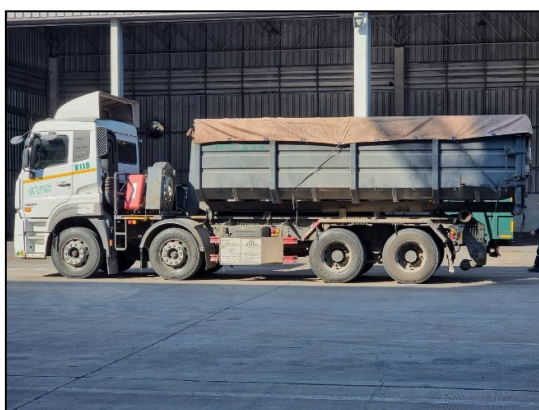
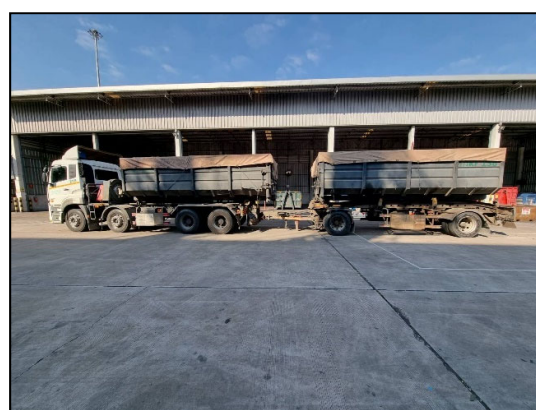
ภาพที่ 2.24 การปิดคลุมรถขนส่งทุกชนิดก่อนออกนอกพื้นที่โครงการ

- กำหนดมาตรการหรือแนวทางปฏิบัติให้แก่พนักงานขับรถบรรทุกและพนักงานที่ปฏิบัติงานในขนถ่ายสินค้า วัตถุดิบ สารเคมีและของเสีย ในเรื่องต่างๆ ดังนี้ <ul style="list-style-type: none"> การลดระดับเสียงจากการขนถ่ายเศษเหล็กและชิ้นงานที่เป็นหลัก การทำความสะอาดเศษวัสดุที่หกหล่นในบริเวณพื้นที่ ภายหลังเสร็จสิ้นการขนถ่ายทุกครั้ง 	- ทางโครงการกำหนดมาตรการหรือแนวทางปฏิบัติให้แก่พนักงานขับรถบรรทุกและพนักงานที่ปฏิบัติงานในขนถ่ายสินค้า วัตถุดิบ และกากของเสีย ในเรื่องต่างๆ ดังนี้ <ul style="list-style-type: none"> การขนถ่ายของเสียกำหนดให้มีการขนถ่ายในช่วงเวลากลางวัน เพื่อลดระดับเสียงไม่ให้มีผลกระทบต่อชุมชน มีเจ้าหน้าที่คอยทำความสะอาดวัสดุที่ตกหล่นในพื้นที่ตลอดเวลา หากมีวัสดุหกหล่นจะทำความสะอาดทันที 	- ภาพที่ 2.24

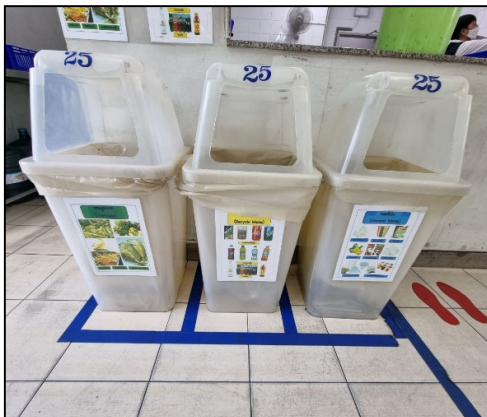
ภาพที่ 2.25 ภาชนะรองรับขยะมูลฝอยที่มีฝาปิดมิดชิดป้องกันการหกหล่น

<ul style="list-style-type: none"> ขยะมูลฝอย และของเสียจากกิจกรรมการผลิตทั้งหมดจะต้องจัดเก็บภายในอาคารและพื้นที่จัดเก็บของเสียของโครงการ มีผนังล้อมรอบ 3 ด้าน มีหลังคาปิดคลุม เพื่อป้องกันการชะล้างอันตราย โดยน้ำฝนลงสู่ระบบระบายน้ำและพื้นที่โดยรอบ และจัดแบ่งประเภทของเสียอย่างชัดเจน โดยจะต้องไม่ทำให้เกิดการปนเปื้อนของของเสียอันตรายไปสู่ของเสียประเภทอื่นๆ 	<ul style="list-style-type: none"> ทางโครงการมีอาคารจัดเก็บของเสีย ทั้งหมด 3 อาคาร มีผนังรอบ 3 ด้านมีหลังคาปิดคลุม เพื่อป้องกันการชะล้างอันตรายโดยน้ำฝนลงสู่ระบบระบายน้ำและพื้นที่โดยรอบ และจัดแบ่งประเภทของเสียอย่างชัดเจน โดยจะต้องไม่ทำให้เกิดการปนเปื้อนของของเสียอันตรายไปสู่ของเสียประเภทอื่นๆ 	<p>- ภาพที่ 2.25</p> <p>- ภาพที่ 2.26</p> <p>- ภาพที่ 2.27</p>

มาตรการป้องกันและแก้ไขผลกระทบสิ่งแวดล้อม	ผลการปฏิบัติตามมาตรการป้องกัน และแก้ไขผลกระทบสิ่งแวดล้อม	เอกสารอ้างอิง ปัญหาอุปสรรค และการแก้ไข
<p>9.2 ขยะมูลฝอยและของเสียจากพนักงาน</p> <ul style="list-style-type: none"> ขยะมูลฝอยและของเสียจากพนักงานจะรวบรวมเก็บไว้ภายในพื้นที่จัดเก็บของเสีย และจัดส่งให้บริษัทที่ได้รับอนุญาตจากราชการรับไปดำเนินการตามกฎหมายที่เกี่ยวข้อง ดังนี้ <ul style="list-style-type: none"> ขยะมูลฝอยทั่วไป 67.70 ตัน/ปี จัดเก็บภายในอาคารเก็บขยะมูลฝอย เพื่อรวบรวมให้หน่วยงานที่ได้รับอนุญาตจากกรมโรงงานอุตสาหกรรม รับไปฝังกลบตามหลักสุขาภิบาล หรือวิธีการอื่นๆ ที่ได้รับอนุญาต 	<ul style="list-style-type: none"> ทางโครงการได้รวบรวมขยะมูลฝอยและของเสียจากพนักงานเก็บไว้ภายในพื้นที่จัดเก็บของเสีย และจัดส่งให้บริษัทที่ได้รับอนุญาตจากราชการรับไปดำเนินการตามกฎหมายที่เกี่ยวข้อง โดยเป็นข้อมูลเดือนกรกฎาคม-ธันวาคม 2566 ดังนี้ <ul style="list-style-type: none"> ขยะมูลฝอยทั่วไป ประมาณ 21.86 ตัน รวบรวมใส่ถังตะแกรงเหล็กขนาด 3 ลบ.ม. จัดเก็บภายในอาคารเก็บขยะมูลฝอย และให้หน่วยงานที่ได้รับอนุญาตจากกรมโรงงานอุตสาหกรรม มารับไปฝังกลบหรือวิธีการอื่นๆ ที่ได้รับอนุญาต 	<ul style="list-style-type: none"> - ภาพที่ 2.25 - ภาพที่ 2.26 - ภาคผนวก 25

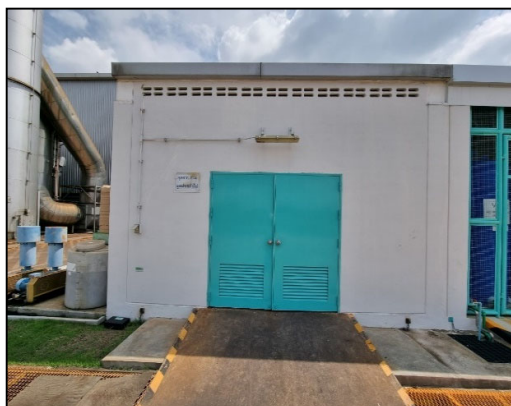
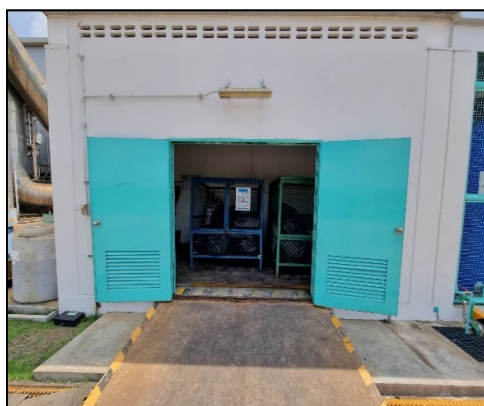
ภาพที่ 2.26 อาคารจัดเก็บขยะมูลฝอยจากการอุปโภค และบริโภค

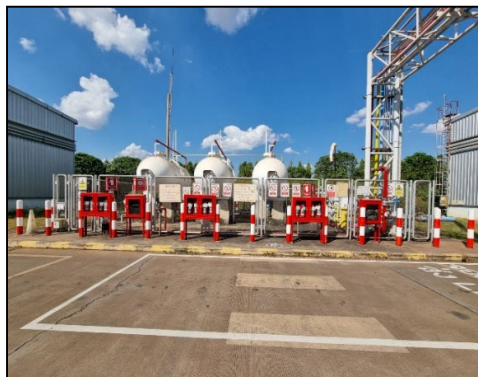
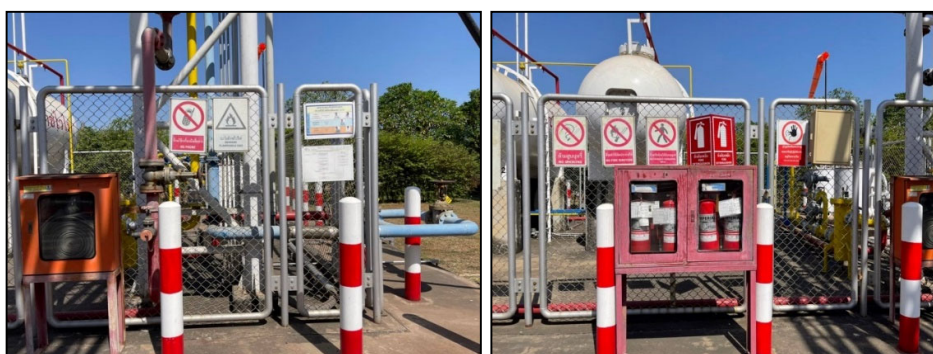
ภาพที่ 2.47 ป้ายเตือนอันตราย วิธีปฏิบัติเพื่อความปลอดภัย ตลอดแนวท่อส่งก๊าซ LPG

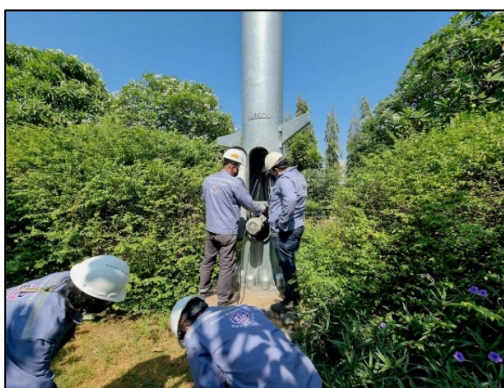
ภาพที่ 2.52 การสอบเทียบและบำรุงรักษาเครื่องวัดกลิ่น

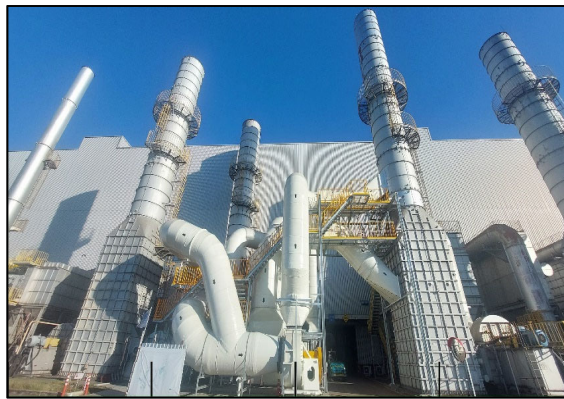
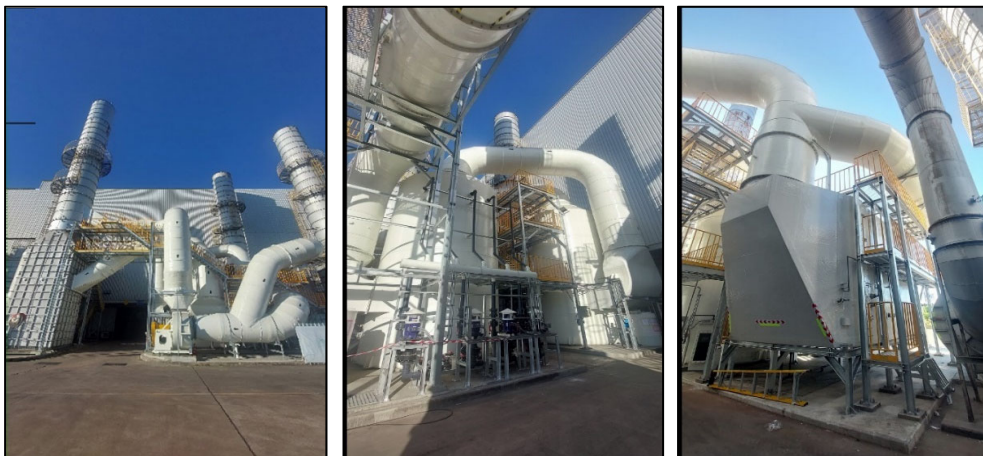
ภาพที่ 2.59 โครงการปรับปรุงประสิทธิภาพระบบบำบัดกลิ่น

- โครงการปรับปรุงประสิทธิภาพระบบบำบัดกลิ่น (Improvement Odor Treatment system)
- โครงการก่อสร้างอาคารระบบอัดลม (Air compressor room)

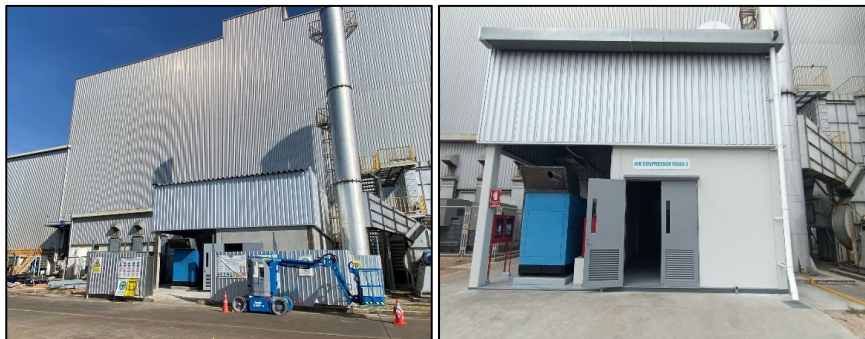
ภาพที่ 2.60 โครงการก่อสร้างอาคารระบบอัดลม (Air compressor room)
