รายงานผลการปฏิบัติตามมาตรการป้องกันและแก้ไขผลกระทบสิ่งแวดล้อม
และมาตรการติดตามตรวจสอบผลกระทบสิ่งแวดล้อม (ช่วงดำเนินการ)
ประจำเดือนกรกฎาคม-ธันวาคม 2566

โครงการโรงงานผลิตเหล็กรีดร้อน
และเหล็กรูปพรรณ

บริษัท สิงห์ไทย สตีล จำกัด
ตำบลหัวหว้า อำเภอศรีมหาโพธิ จังหวัดปราจีนบุรี

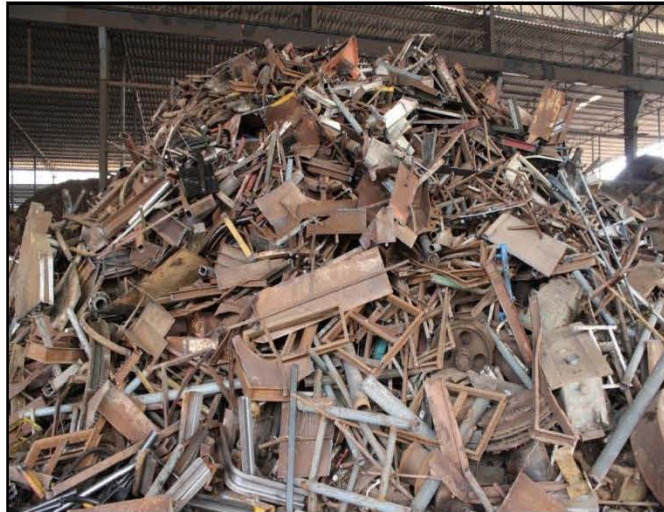
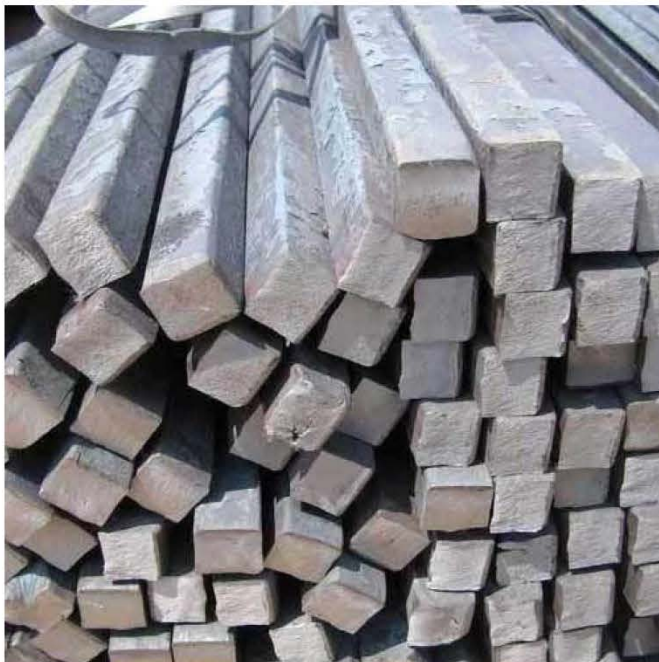
รูปที่ 2.2-1 ภาพตัวอย่างวัตถุดิบของโครงการ

เศษเหล็ก (Scrap)

เหล็กแท่ง (Billet)

- กว้าง 100-150 มิลลิเมตร
- ยาว 2.5-4.0 เมตร

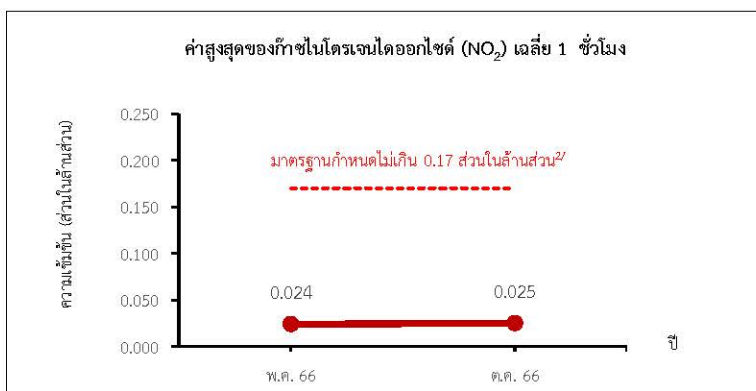
รูปที่ 4.2.1-5 การเปรียบเทียบผลการตรวจวัดคุณภาพอากาศในบรรยากาศ

บริเวณวัดใหม่คลองสมบูรณ์ (A3) ช่วงปี พ.ศ. 2566 4-17
