รายงานผลการปฏิบัติตามมาตรการป้องกันและแก้ไขผลกระทบสิ่งแวดล้อม  
และมาตรการติดตามตรวจสอบผลกระทบสิ่งแวดล้อม  
เดือนกรกฎาคม-ธันวาคม 2566  
(ฉบับปกปิดข้อมูลที่มีกฎหมายคุ้มครอง)

โครงการโรงงานหลอมและหล่ออะลูมิเนียมแห่ง  
บริษัท นิคเคอ เอ็มซี อลูมินัม (ประเทศไทย) จำกัด  
นิคมอุตสาหกรรมดับบลิวเอชเอ ชลบุรี 1 ตำบลบ่อวิน อำเภอศรีราชา จังหวัดชลบุรี

จัดทำโดย  
บริษัท เอส.พี.เอส. คอนซัลติ้ง เซอร์วิส จำกัด

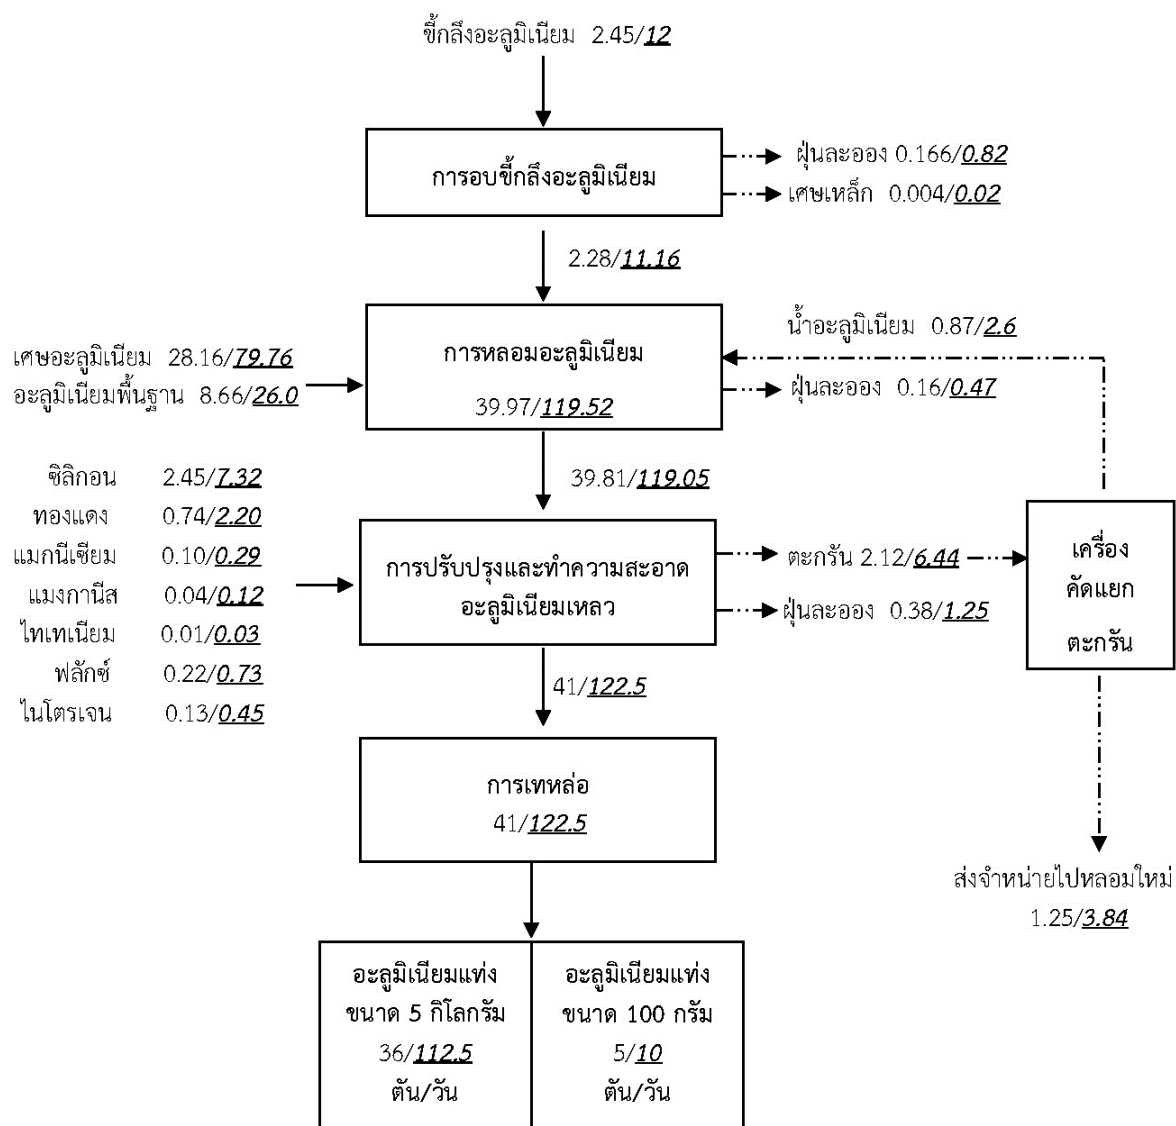
ปริมาณตะกรันอะลูมิเนียมจากเตาหลอมจะรวบรวมเข้าสู่เครื่องป่นแยกตะกรัน (Metal Recovery Machine : MRM) ด้วยรถยก เพื่อแยกอะลูมิเนียมเหลวในตะกรัน ประมาณ 2.6 ตัน/วัน นำกลับไปหลอมใหม่ สำหรับตะกรันอะลูมิเนียมส่วนที่เป็นของแข็งจะรวบรวมในถังเหล็กเพื่อรอส่งกำจัดกับบริษัทที่ได้รับอนุญาตจากกรมโรงงานอุตสาหกรรมดูแลการผลิต

หมายเหตุ xx / xx = กำลังการผลิตปัจจุบัน/รวมภายหลังขยายกำลังการผลิต (หน่วย ตัน/วัน)

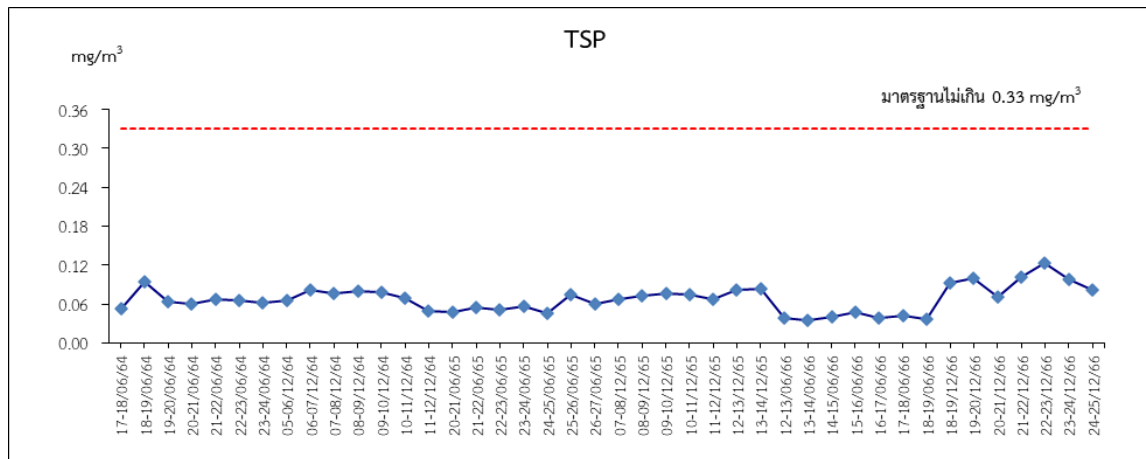
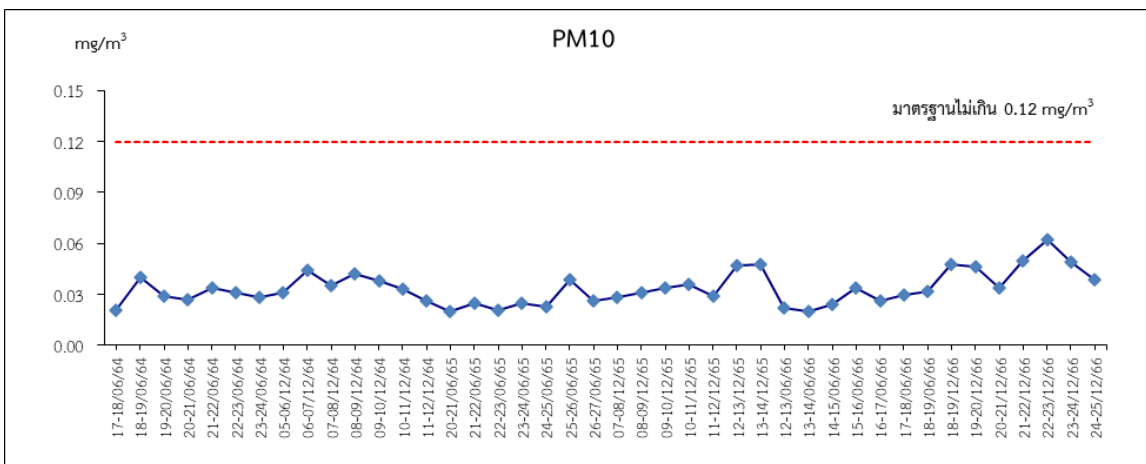
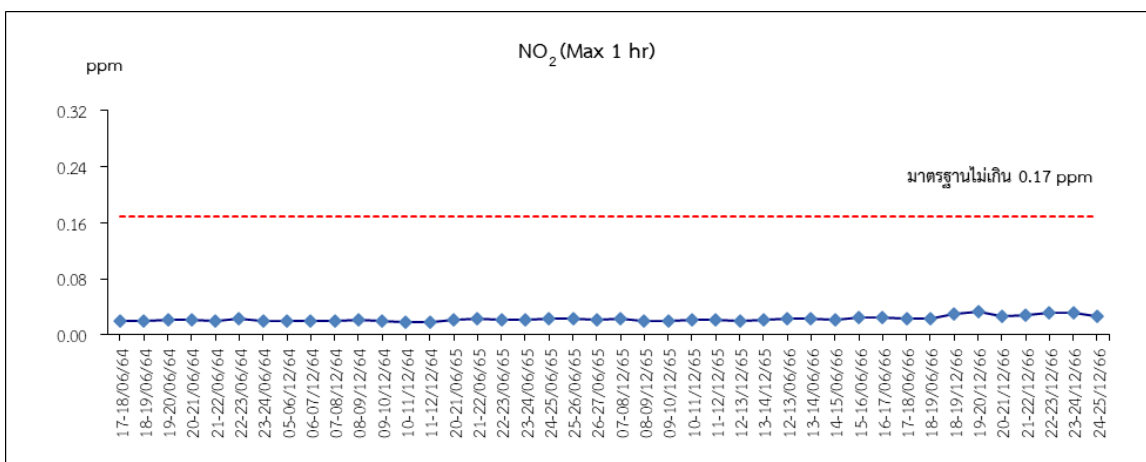
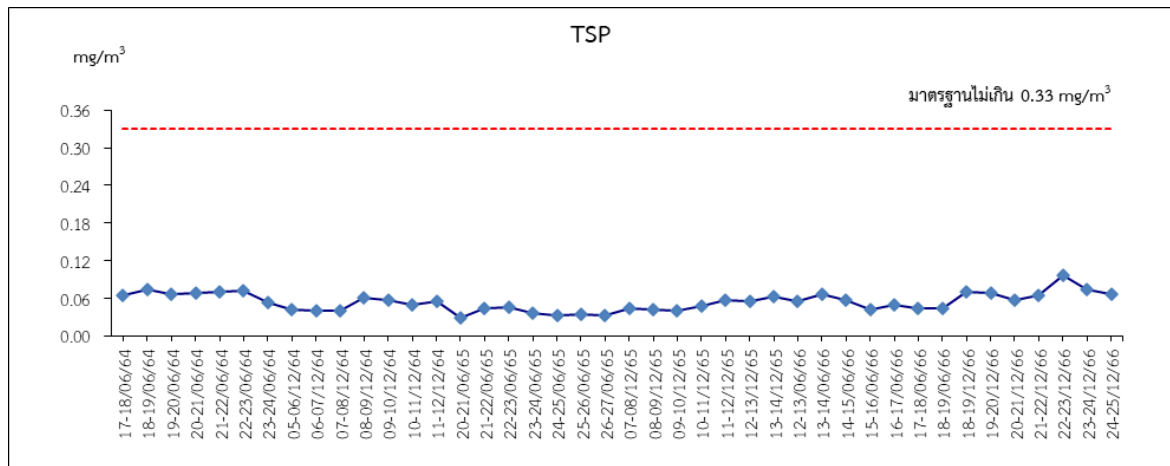
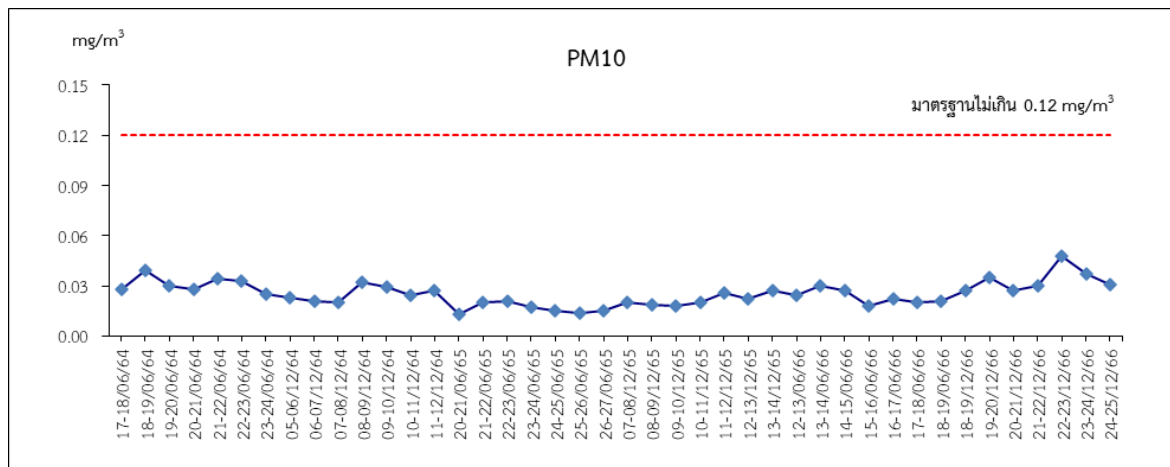
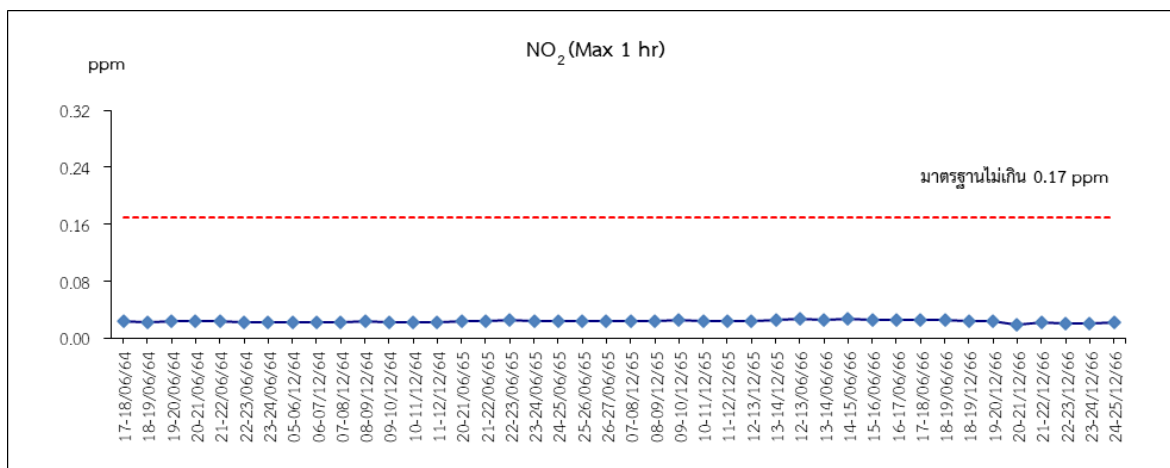
รูปที่ 3.2.1-2 กราฟเปรียบเทียบผลการตรวจวัดคุณภาพอากาศในบรรยากาศ ระหว่างปี 2564-2566

จากการติดตามตรวจสอบคุณภาพอากาศในบรรยากาศ ระหว่างปี 2564-2566 มีรายละเอียดดังแสดงในตารางที่ 3.2.1-3 และรูปที่ 3.2.1-2 พบว่า TSP และ  $PM_{10}$  มีค่าอยู่ในเกณฑ์มาตรฐานตามประกาศคณะกรรมการสิ่งแวดล้อมแห่งชาติ ฉบับที่ 24 (พ.ศ. 2547) เรื่องกำหนดมาตรฐานคุณภาพอากาศในบรรยากาศโดยทั่วไปทั้งสองสถานที่ทำการตรวจวัด

สำหรับ  $NO_2$  เฉลี่ย 1 ชั่วโมง มีค่าอยู่ในเกณฑ์มาตรฐานตามประกาศคณะกรรมการสิ่งแวดล้อมแห่งชาติ ฉบับที่ 33 (พ.ศ. 2552) เรื่อง กำหนดมาตรฐานค่าก๊าซไนโตรเจนไดออกไซด์ในบรรยากาศโดยทั่วไปทั้งสองสถานที่ทำการตรวจวัด

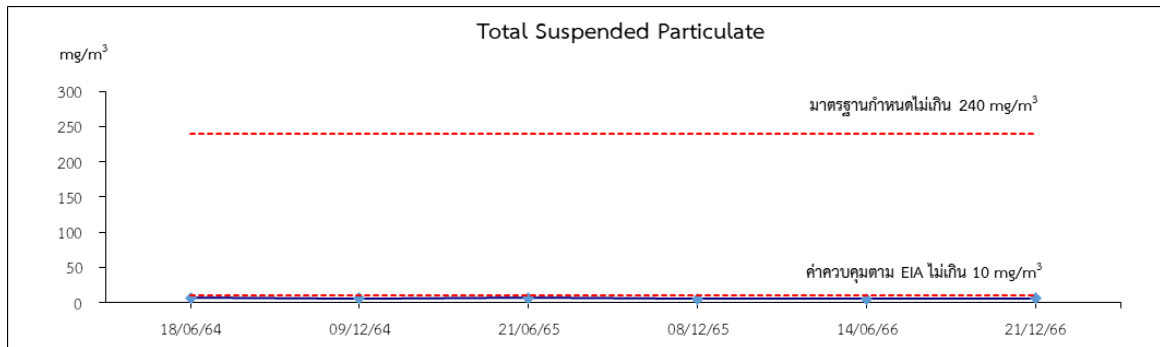
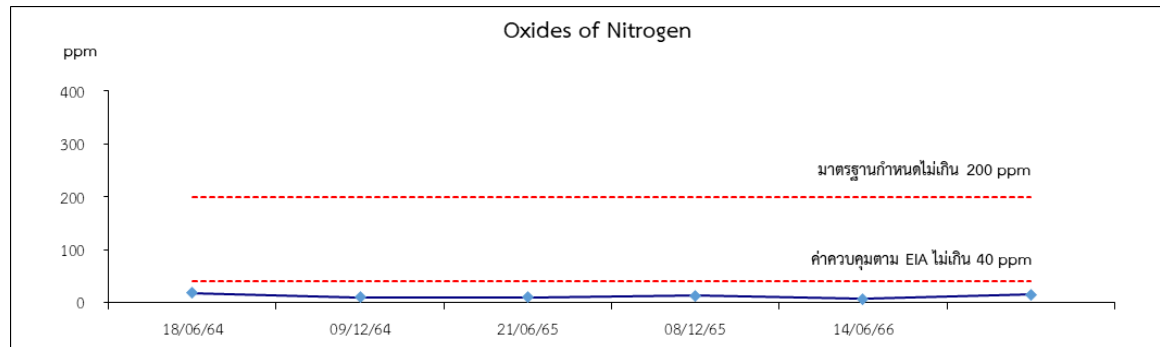
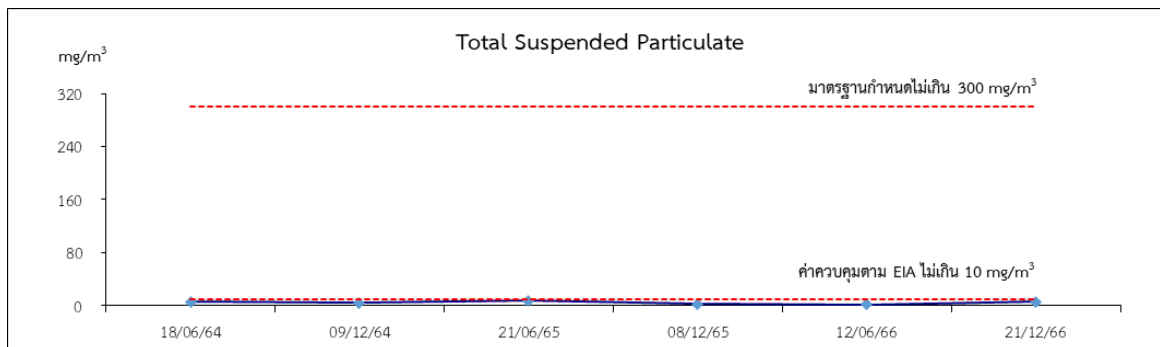
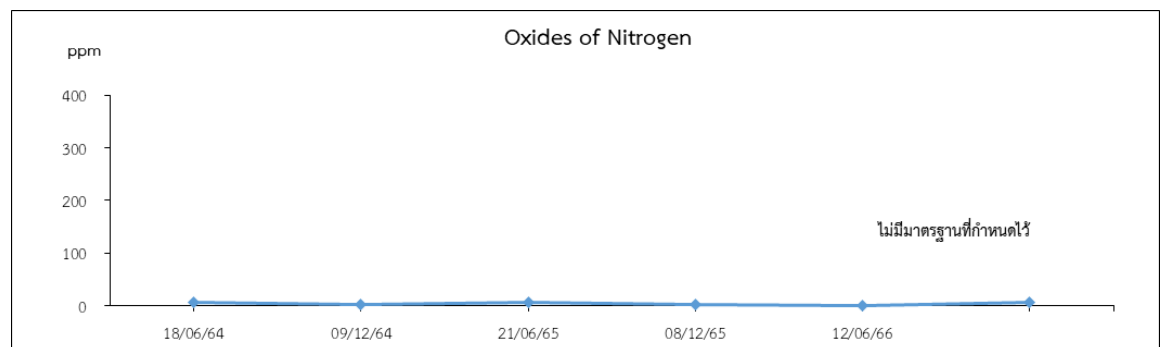
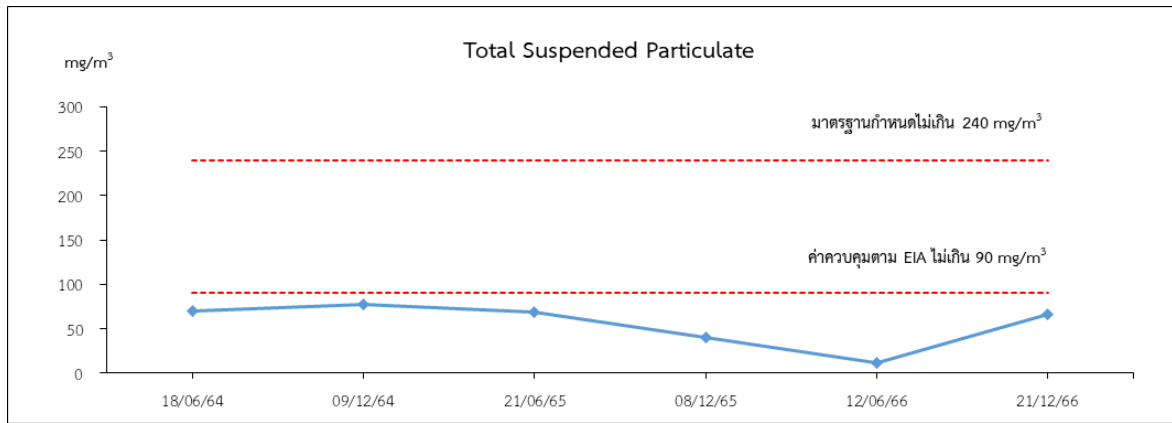
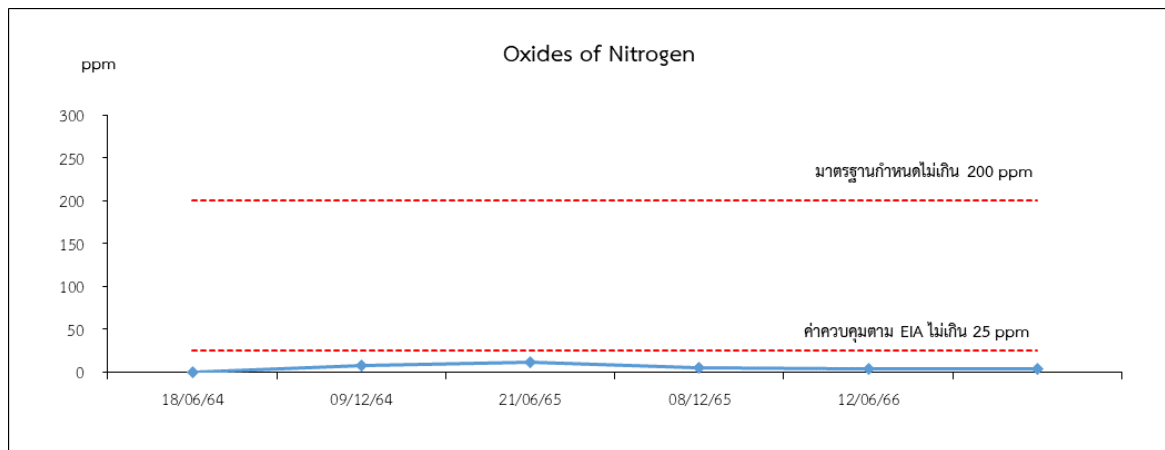
รูปที่ 3.2.3-2 กราฟเปรียบเทียบผลการตรวจวัดคุณภาพอากาศจากปล่อง ระหว่างปี 2564-2566

จากผลการติดตามตรวจสอบคุณภาพอากาศจากปล่อง ระหว่างปี 2564-2566 มีรายละเอียดดังแสดงในตารางที่ 3.2.3-4 และรูปที่ 3.2.3-2 พบว่า TSP และ  $\text{NO}_x$  มีค่าอยู่ในเกณฑ์มาตรฐานตามประกาศกระทรวงอุตสาหกรรม เรื่อง กำหนดค่าปริมาณของสารเจือปนในอากาศที่ระบายออกจากโรงงาน พ.ศ. 2549 และค่าควบคุมในรายงานวิเคราะห์ผลกระทบสิ่งแวดล้อม (EIA)

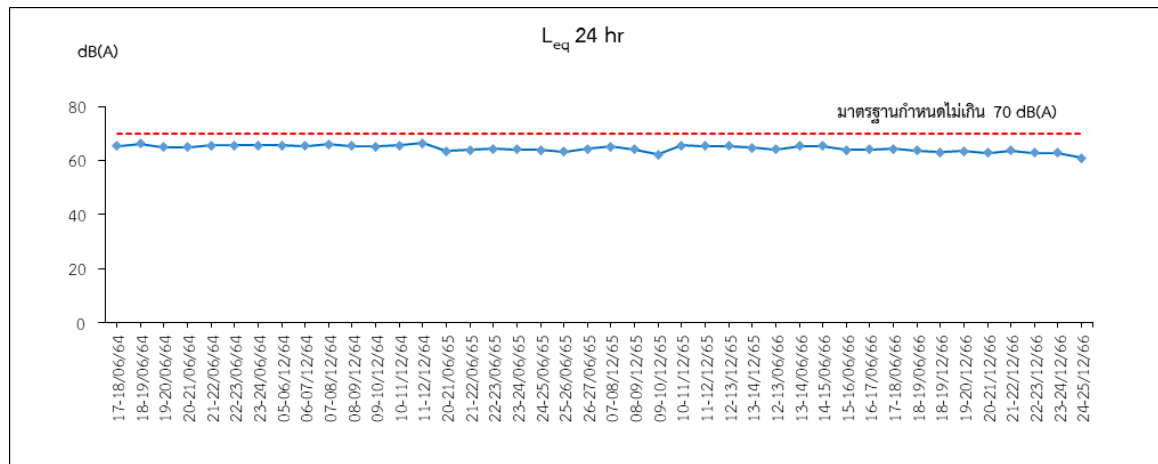
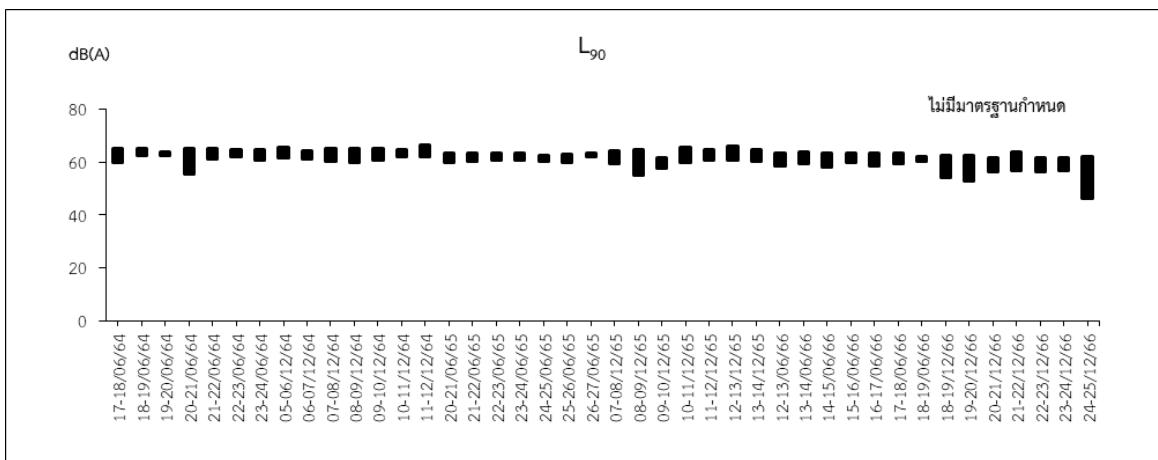
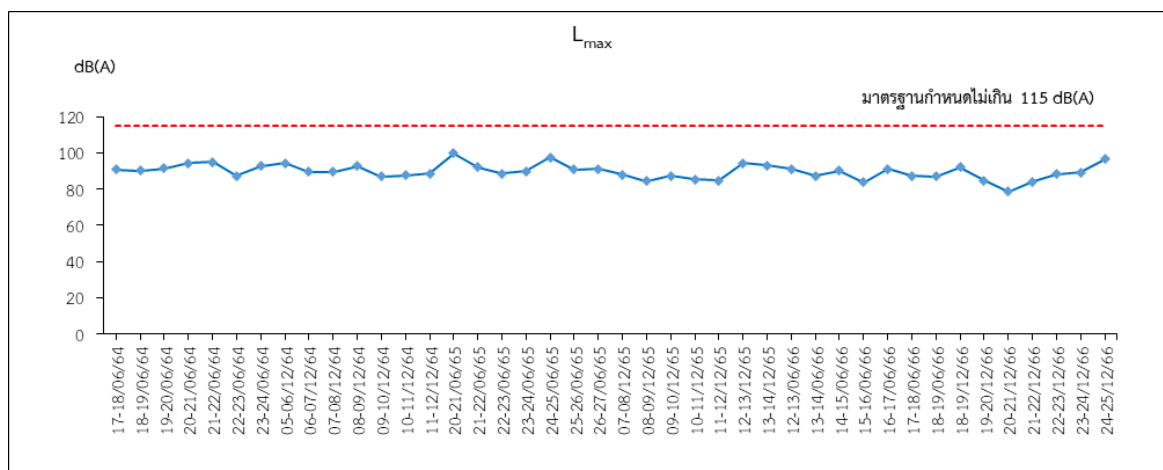
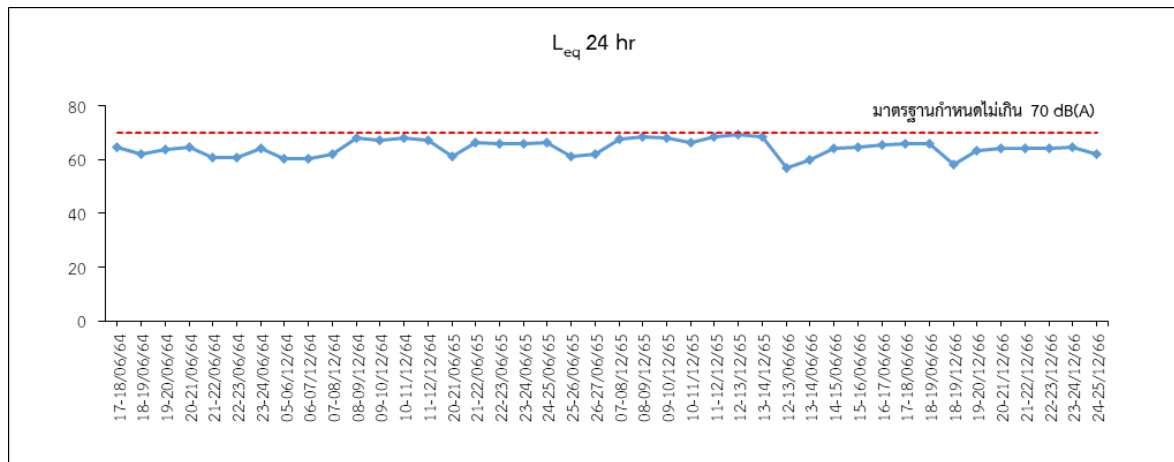
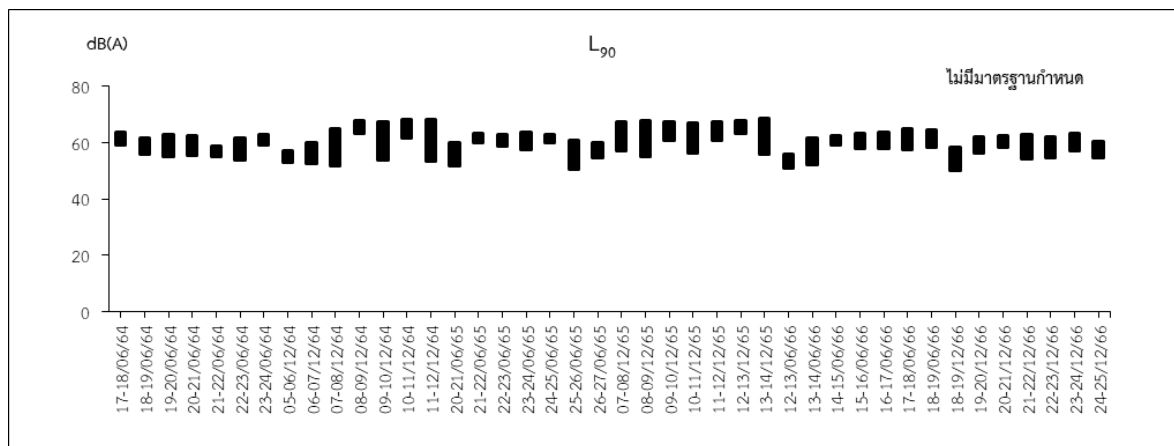
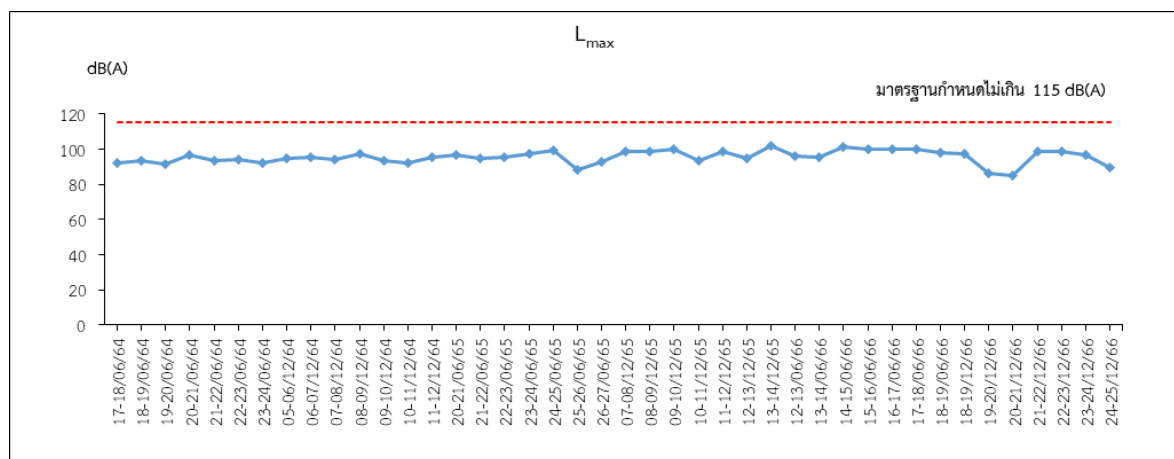
รูปที่ 3.2.4-2 กราฟเปรียบเทียบผลการตรวจวัดระดับเสียง ระหว่างปี 2564-2566

และผลการตรวจวัดระดับเสียงรบกวนบริเวณชุมชนหมู่บ้านสวนฝันเมื่อนำมาเปรียบเทียบกับเกณฑ์มาตรฐานตามประกาศคณะกรรมการสิ่งแวดล้อมแห่งชาติ ฉบับที่ 29 (พ.ศ. 2550) เรื่อง ค่าระดับเสียงรบกวน ที่กำหนดให้ระดับเสียงรบกวนไม่เกิน 10 dB(A) พบว่า ผลการตรวจวัดมีค่าอยู่ในเกณฑ์มาตรฐานที่กำหนด

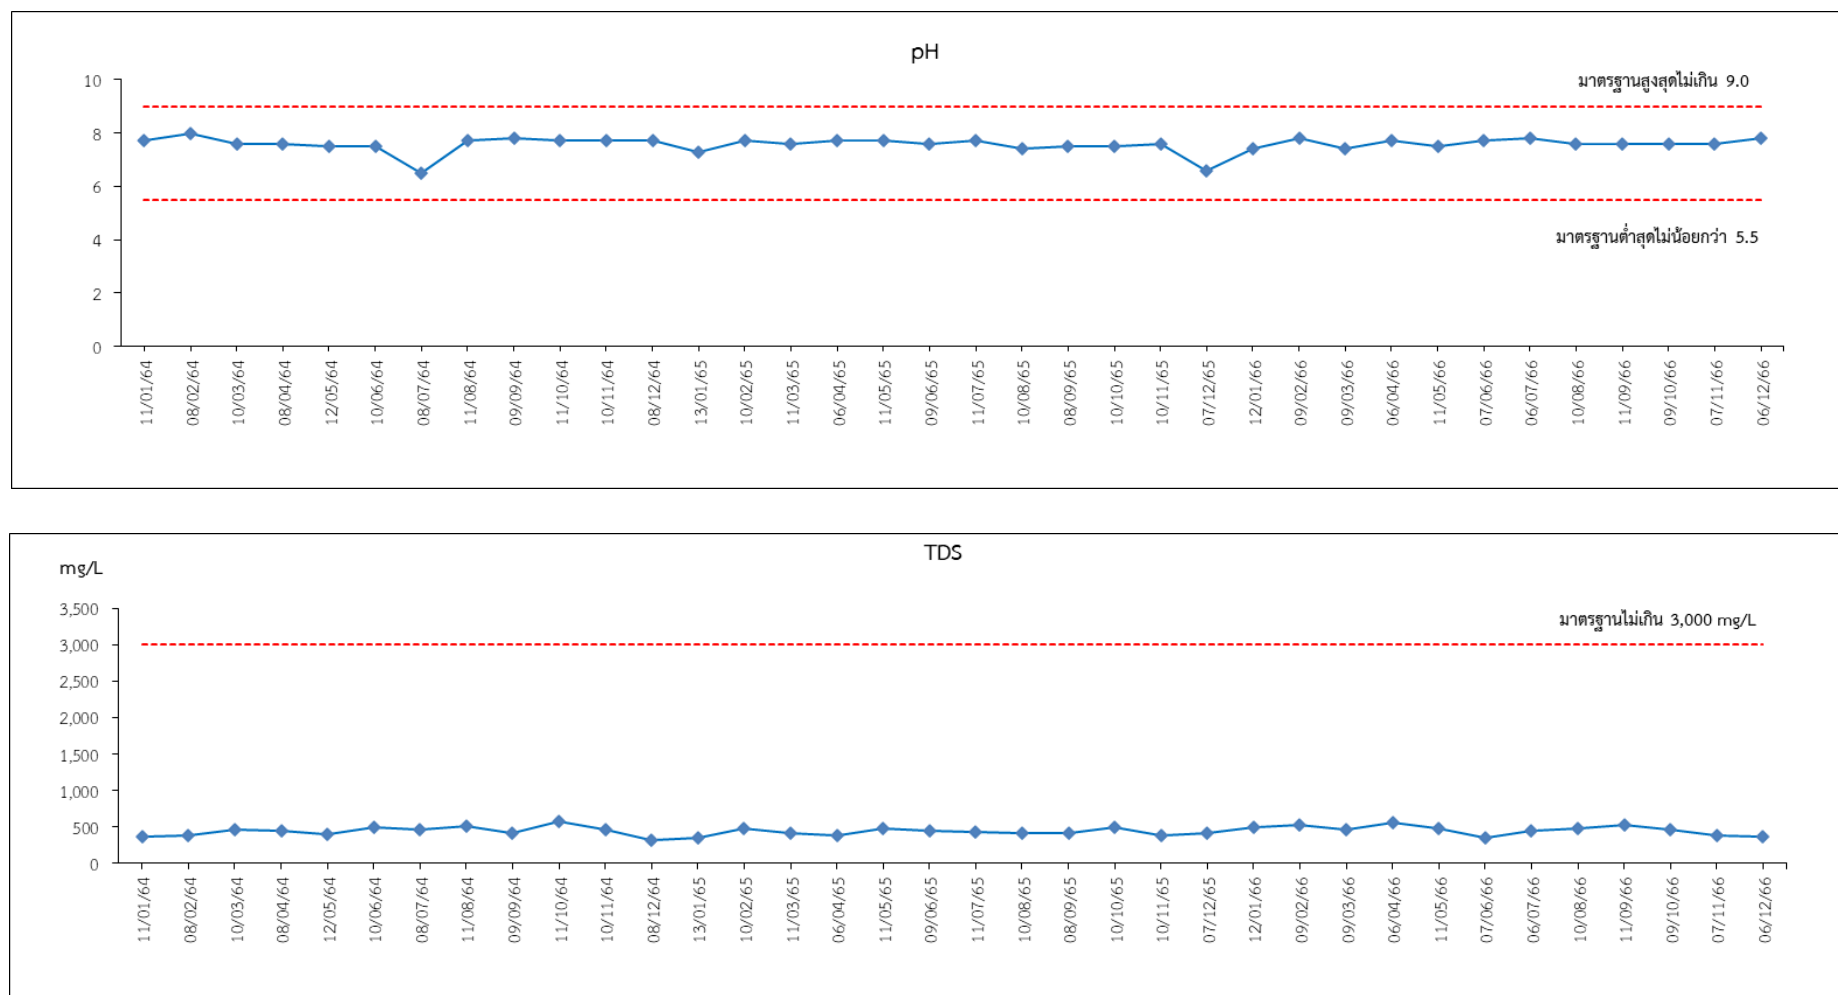
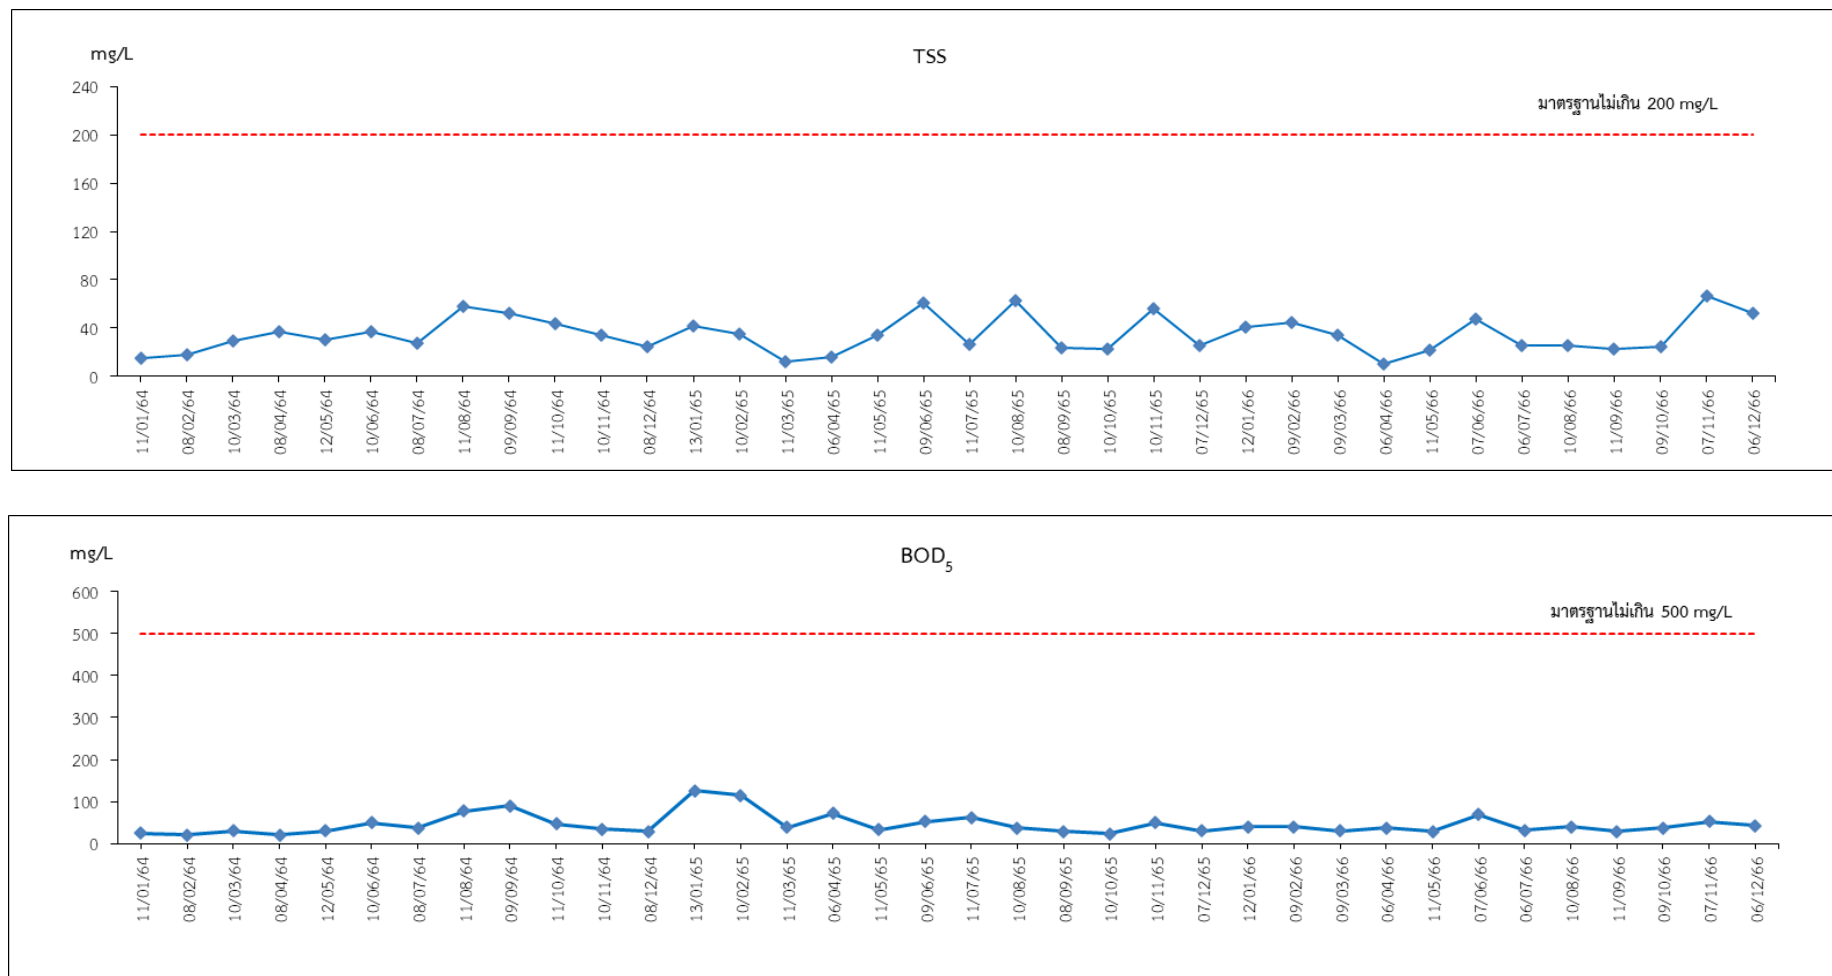
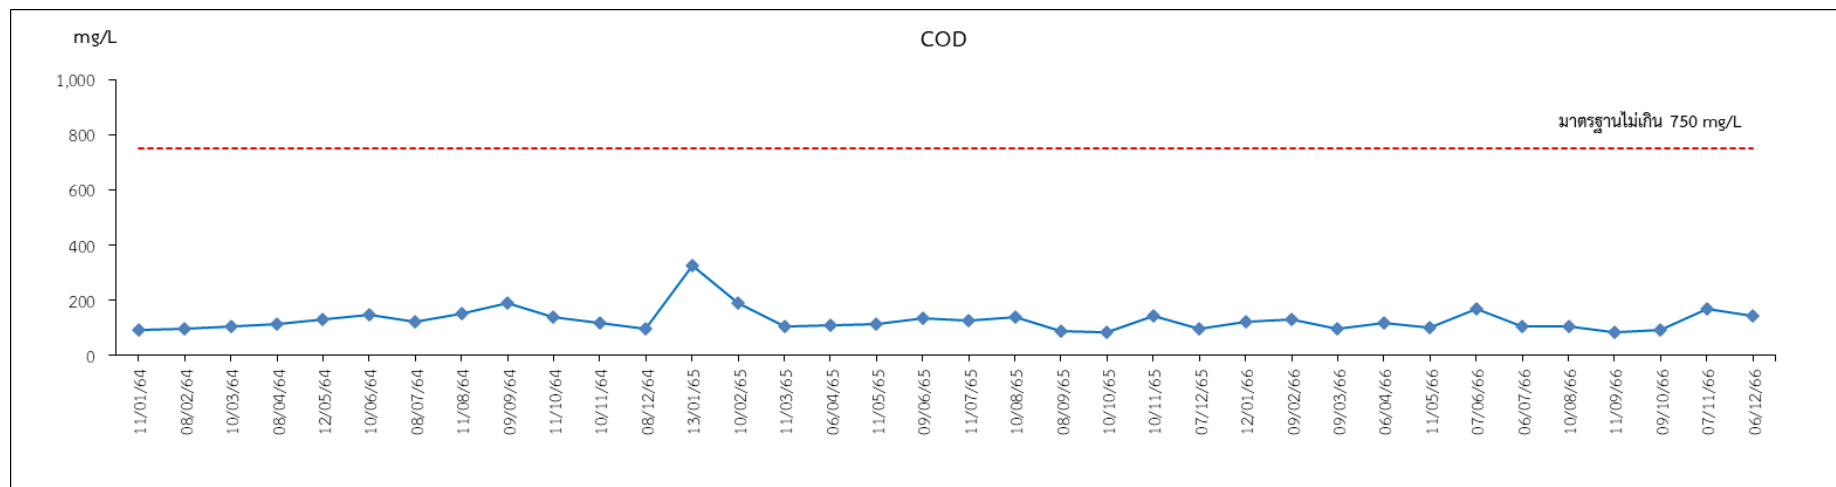
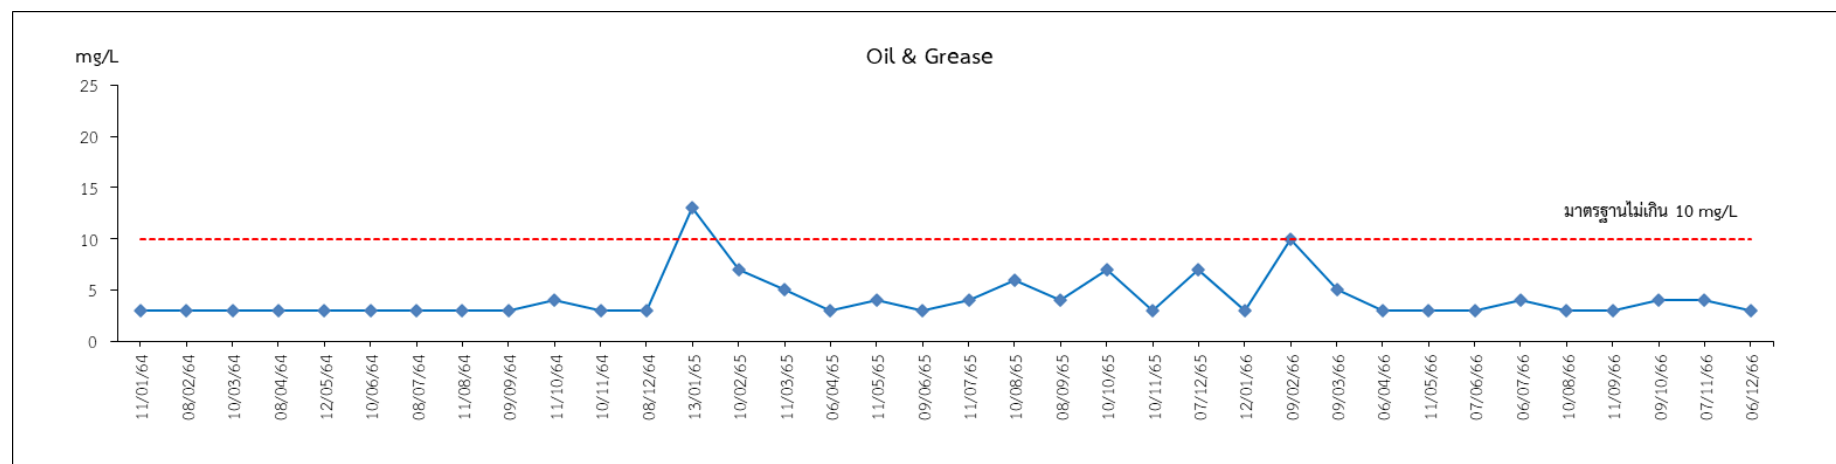
รูปที่ 3.2.5.1-2 กราฟเปรียบเทียบผลการตรวจวิเคราะห์คุณภาพน้ำ บริเวณบ่อกักน้ำทิ้งสุดท้าย (Hoding Tank) ระหว่างปี 2564-2566

จากการติดตามตรวจวิเคราะห์คุณภาพน้ำบ่อพักน้ำทิ้งบ่อสุดท้าย (Holding Tank) ระหว่างปี 2564-2566 มีรายละเอียดดังแสดงในตารางที่ 3.2.5.1-3 และรูปที่ 3.2.5.1-2 พบว่า ผลการตรวจวิเคราะห์ส่วนใหญ่มีค่าอยู่ในเกณฑ์มาตรฐานที่กำหนด ยกเว้น Grease & Oil เดือนมกราคม 2565 ที่มีค่าเกินเกณฑ์มาตรฐานที่กำหนด เนื่องจากท่อของปั๊มเติมอากาศชำรุดจึงทำให้ไม่มีออกซิเจนเพียงพอต่อการนำไปย่อยสารอินทรีย์ในน้ำเสีย เมื่อทำการแก้ไขเรียบร้อยแล้วจึงมีการเก็บตัวอย่างอีกครั้งในวันที่ 27 มกราคม 2565 พบว่า ผลการตรวจวิเคราะห์มีค่าอยู่ในเกณฑ์มาตรฐานที่กำหนด

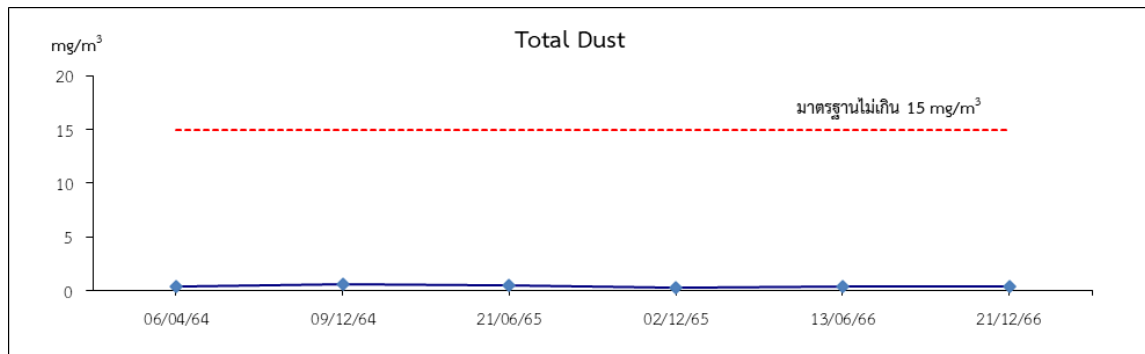
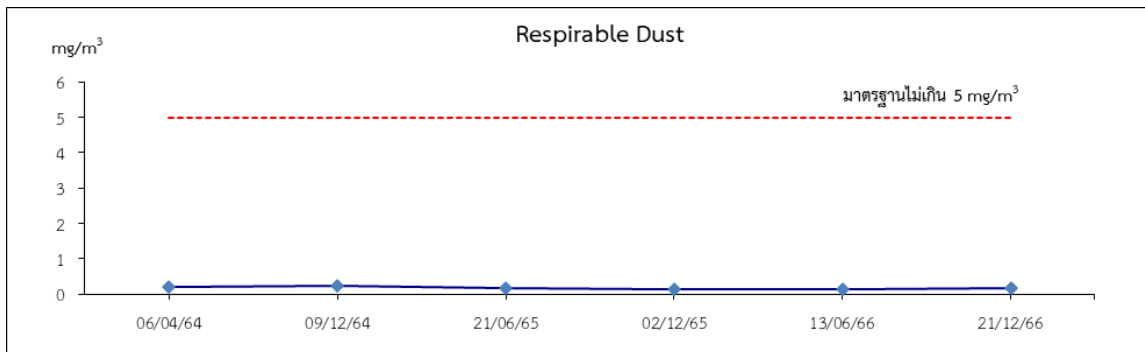
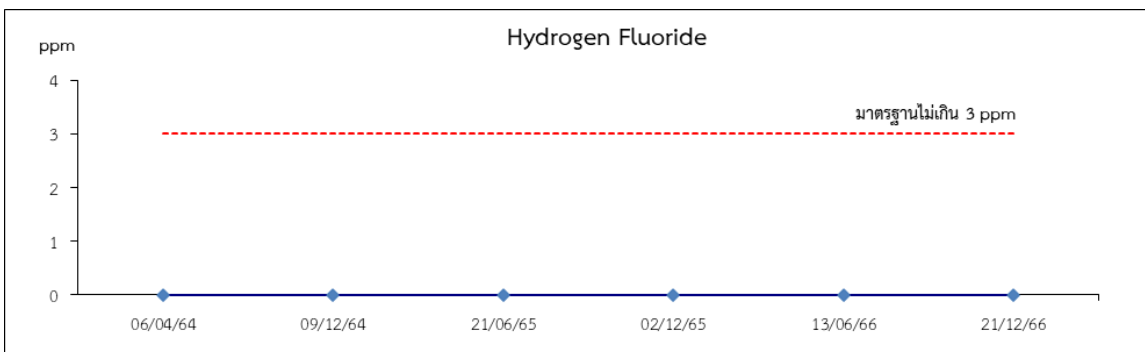
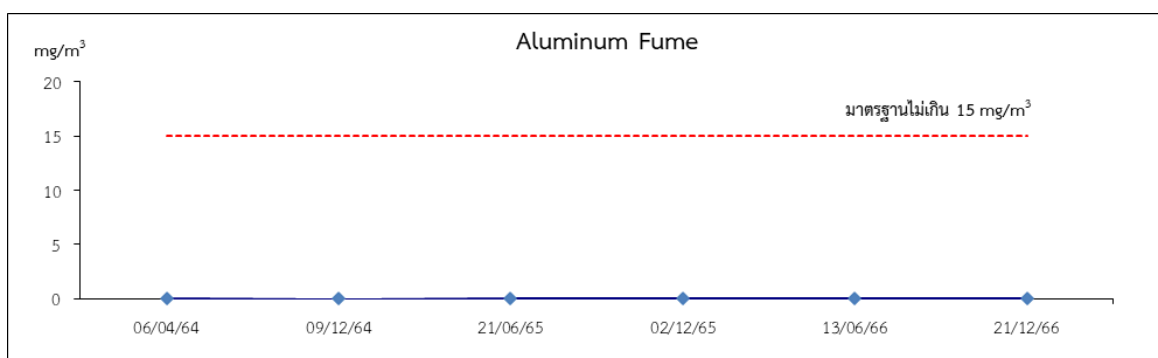
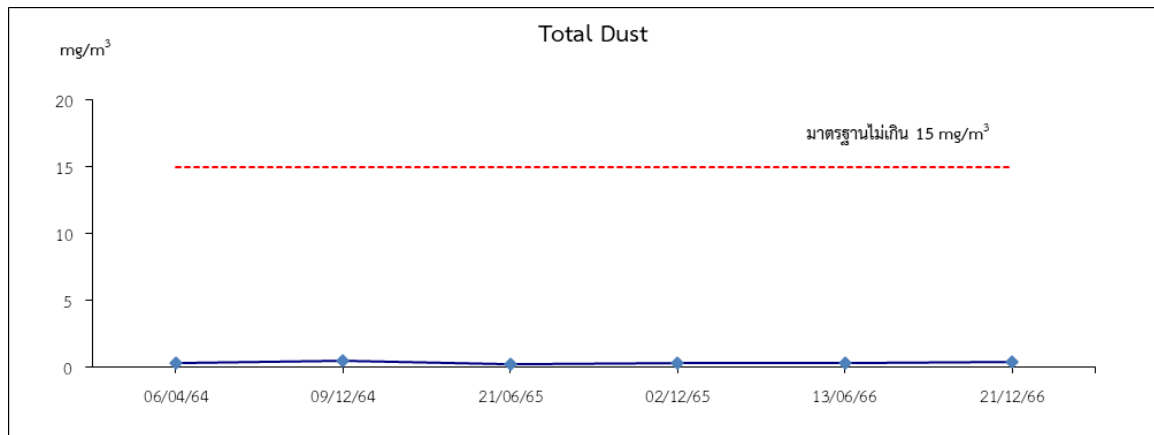
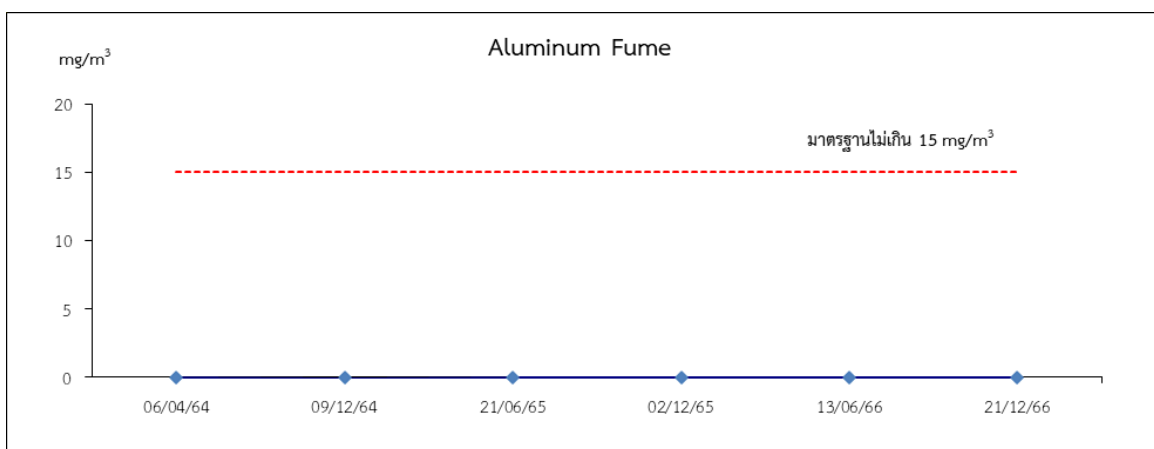
รูปที่ 3.2.11.2-2 กราฟเปรียบเทียบผลการตรวจวัดคุณภาพอากาศในการทำงาน ระหว่างปี 2564-2566

จากการติดตามตรวจสอบคุณภาพอากาศในที่ทำงาน ระหว่างปี 2564-2566 มีรายละเอียดดังแสดงในตารางที่ 3.2.11.2-3 และรูปที่ 3.2.11.2-2 พบว่า Total Dust, Respirable Dust และ Oil Mist มีค่าอยู่ในเกณฑ์มาตรฐานของ OSHA (TWA) สำหรับ Aluminium Fume มีค่าอยู่ในเกณฑ์มาตรฐานตามประกาศกรมสวัสดิการและคุ้มครองแรงงาน เรื่อง ชีตจำกัดความเข้มข้นของสารเคมีอันตราย พ.ศ. 2560 (ชีตจำกัดความเข้มข้นของสารเคมีอันตรายเฉลี่ยตลอดระยะเวลาการทำงานปกติ) (กำหนดสำหรับโลหะอะลูมิเนียม ในรูปของอะลูมิเนียม, อนุภาคทุกขนาดที่อาจสูดเข้าสู่ระบบทางเดินหายใจได้) และ Hydrogen Fluoride มีค่าอยู่ในเกณฑ์มาตรฐานตามประกาศกรมสวัสดิการและคุ้มครองแรงงาน เรื่อง ชีตจำกัดความเข้มข้นของสารเคมีอันตราย พ.ศ. 2560 (ชีตจำกัดความเข้มข้นของสารเคมีอันตรายเฉลี่ยตลอดระยะเวลาการทำงานปกติ) (กำหนดสำหรับไฮโดรเจน ฟลูออไรด์ ในรูปของฟลูออรีน) ทุกสถานที่ทำการตรวจวัด

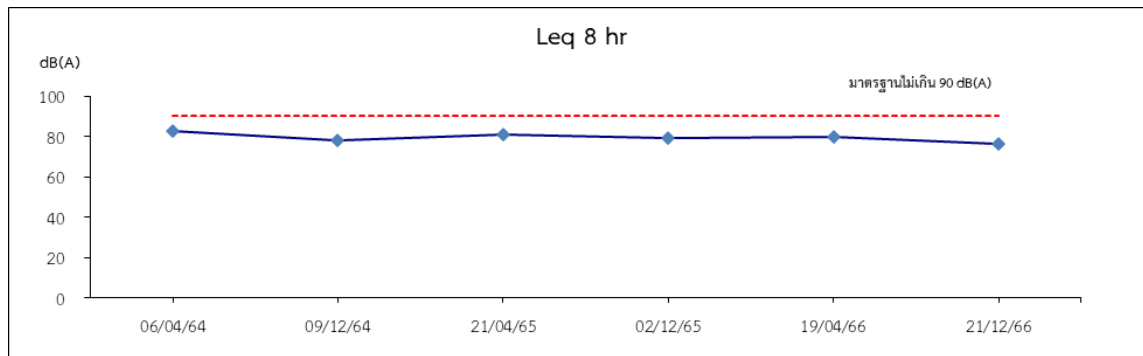
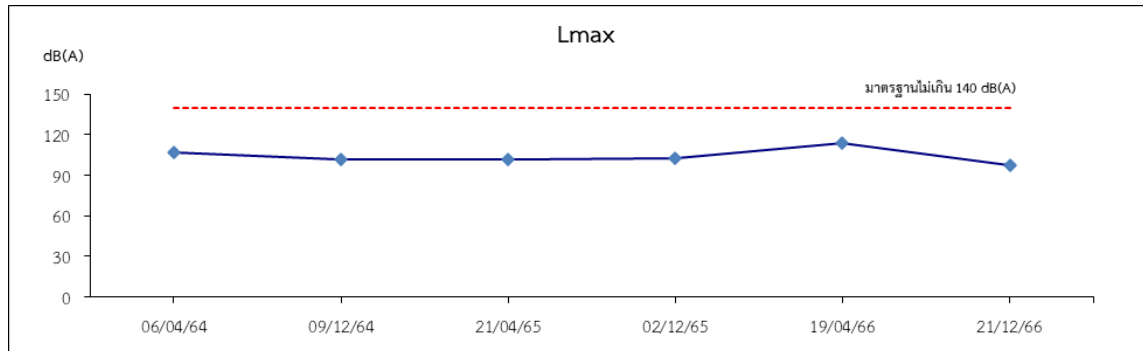
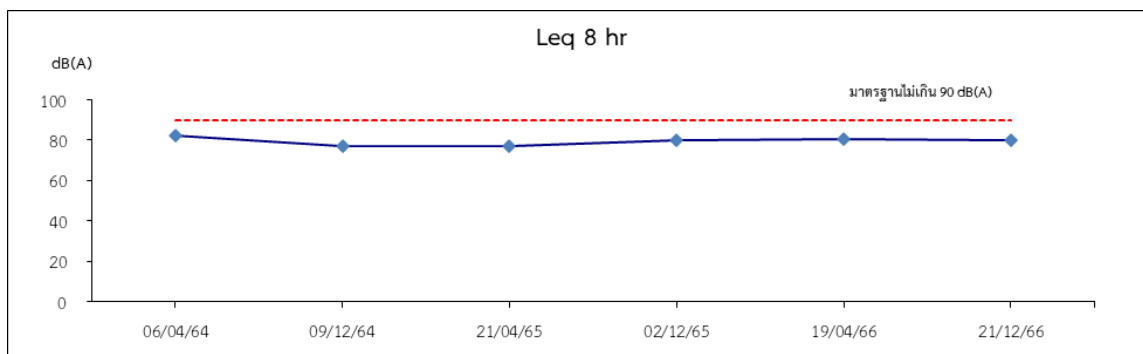
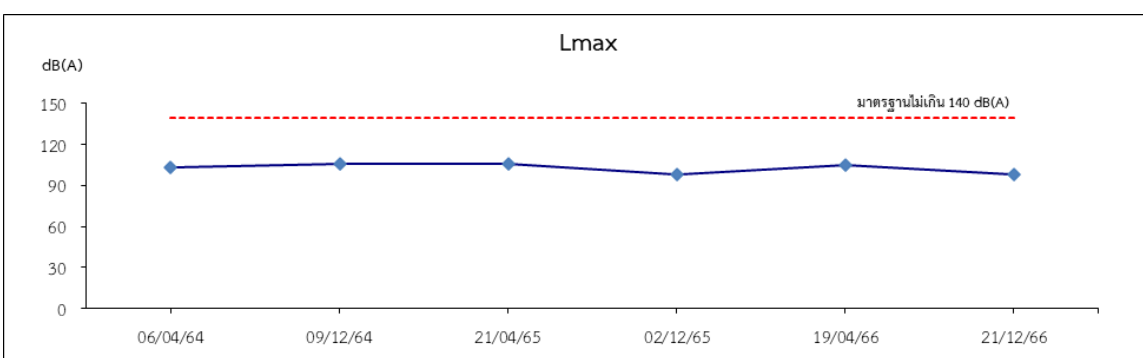
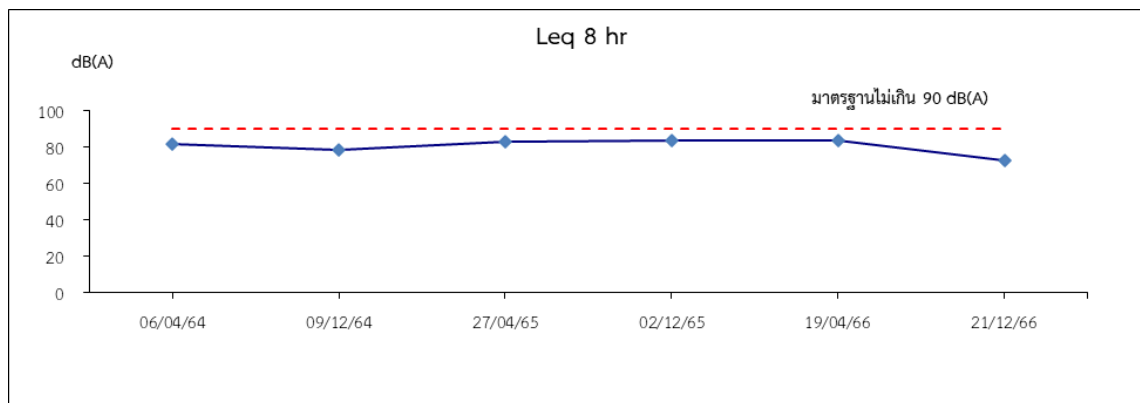
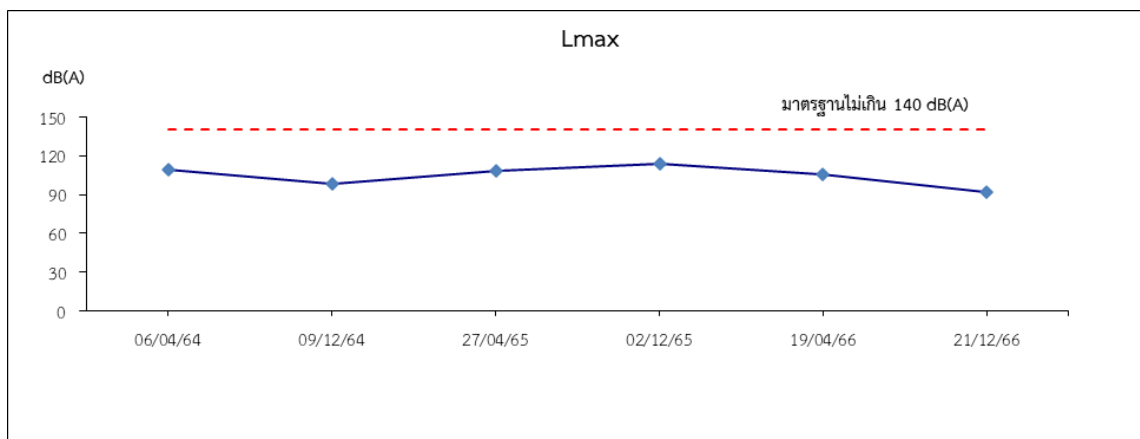
รูปที่ 3.2.11.3-2 กราฟเปรียบเทียบผลการตรวจวัดระดับเสียงในการทำงาน ระหว่างปี 2564-2566

จากการติดตามตรวจสอบระดับเสียงสถานที่ทำงาน ระหว่างปี 2564-2566 มีรายละเอียดดังแสดงในตารางที่ 3.2.11.3-3 และรูปที่ 3.2.11.3-2 พบว่า ผลการตรวจวัดมีค่าอยู่ในเกณฑ์ที่มาตรฐานกำหนดตามประกาศกระทรวงอุตสาหกรรม เรื่อง มาตรการคุ้มครองความปลอดภัยในการประกอบกิจการโรงงานเกี่ยวกับสภาวะแวดล้อมในการทำงาน พ.ศ. 2546 ทุกสถานีที่ทำการตรวจวัด
