รายงานผลการปฏิบัติตามมาตรการป้องกันและแก้ไขผลกระทบสิ่งแวดล้อม  
และมาตรการติดตามตรวจสอบผลกระทบสิ่งแวดล้อม  
เดือนกรกฎาคม-ธันวาคม 2566  
(ฉบับปกปิดข้อมูลที่มีกฎหมายคุ้มครอง)

โครงการโรงงานหลอมและหล่ออะลูมิเนียมแห่ง  
บริษัท นิคเคอ เอ็มซี อลูมินัม (ประเทศไทย) จำกัด  
นิคมอุตสาหกรรมดับบลิวเอชเอ ชลบุรี 1 ตำบลบ่อวิน อำเภอศรีราชา จังหวัดชลบุรี

จัดทำโดย  
บริษัท เอส.พี.เอส. คอนซัลติ้ง เซอร์วิส จำกัด

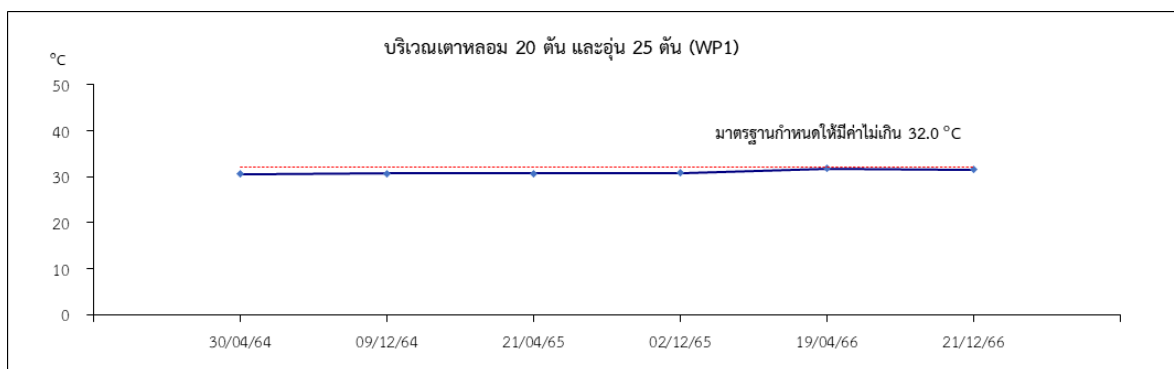
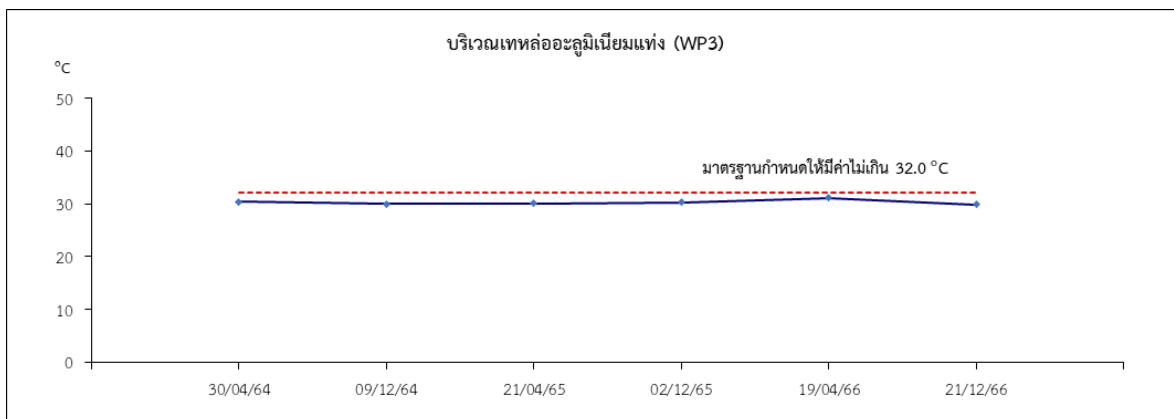
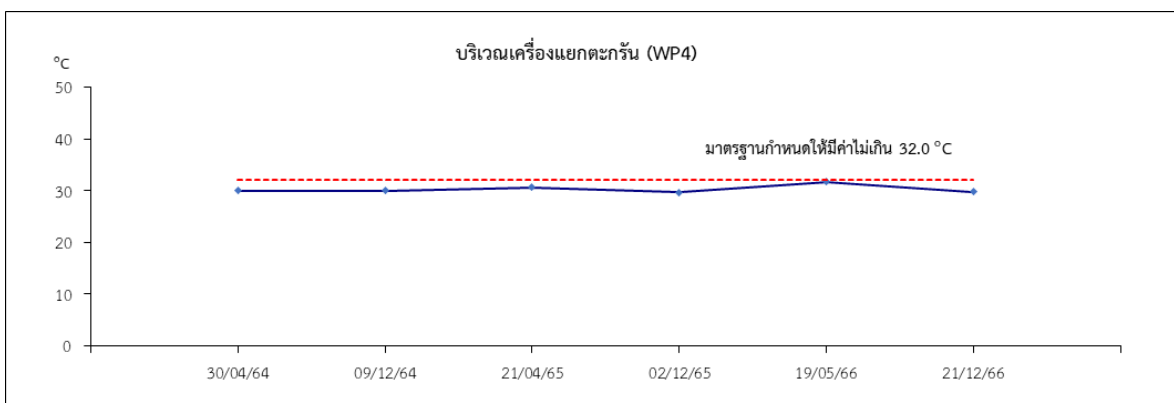
รูปที่ 3.2.11.6-2 กราฟเปรียบเทียบผลการตรวจวัดระดับความร้อนในการทำงาน  
ระหว่างปี 2564-2566

จากภาคติดตามตรวจสอบระดับความร้อนในการทำงาน ระหว่างปี 2564-2566 มีรายละเอียดดังแสดงในตารางที่ 3.2.11.6-3 และรูปที่ 3.2.11.6-2 พบว่า ผลการตรวจวัดมีค่าอยู่ในเกณฑ์มาตรฐานตามประกาศกระทรวงอุตสาหกรรม เรื่อง มาตรการคุ้มครองความปลอดภัยในการประกอบกิจการโรงงานเกี่ยวกับสภาวะแวดล้อมในการทำงาน พ.ศ. 2546 และกฎกระทรวงแรงงาน กำหนดมาตรฐานในการบริหาร จัดการ และดำเนินการด้านความปลอดภัย อาชีวอนามัย และสภาพแวดล้อมในการทำงานเกี่ยวกับความร้อน แสงสว่าง และเสียง พ.ศ. 2559 ทุกสถานีที่ทำการตรวจวัด
