มาตรการป้องกันและแก้ไข ผลกระทบสิ่งแวดล้อมและ มาตรการติดตามตรวจสอบ คุณภาพสิ่งแวดล้อม

โครงการเหมืองแร่หินอุตสาหกรรมชนิดหินปูน เพื่ออุตสาหกรรมก่อสร้าง
ประทานบัตรที่ 28477/16282 ของห้างหุ้นส่วนจำกัด ศิลาเพชรสุพรรณบุรี
ร่วมแผนผังโครงการทำเหมืองเดียวกันกับประทานบัตรที่ 28478/16283
ของห้างหุ้นส่วนจำกัด ศิลาดีอุทอง
หมู่ที่ 5 ตำบลหนองโอง อำเภอกำแพง จังหวัดสุพรรณบุรี

บทที่ 2

มาตรการป้องกันและแก้ไขผลกระทบสิ่งแวดล้อม และมาตรการติดตามตรวจสอบคุณภาพสิ่งแวดล้อม

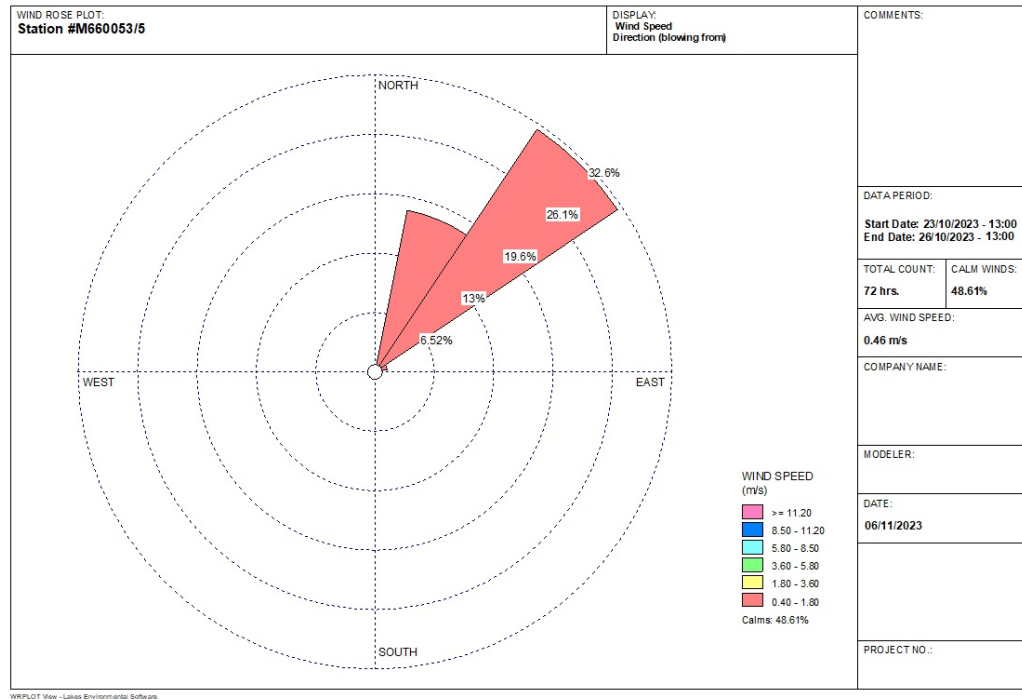
รูปที่ 2-2 ผังแสดงความเร็วและทิศทางลม

ข้อสรุป ทิศทางลมส่วนใหญ่พัดมาจากทิศ : ทิศตะวันออกเฉียงเหนือ
ความเร็วลมส่วนใหญ่ มีค่าต่ำกว่า 0.4 m/s
