มาตรการป้องกันและแก้ไข ผลกระทบสิ่งแวดล้อมและ มาตรการติดตามตรวจสอบ คุณภาพสิ่งแวดล้อม

มาตรการป้องกันและแก้ไขผลกระทบสิ่งแวดล้อม และมาตรการติดตามตรวจสอบคุณภาพสิ่งแวดล้อม

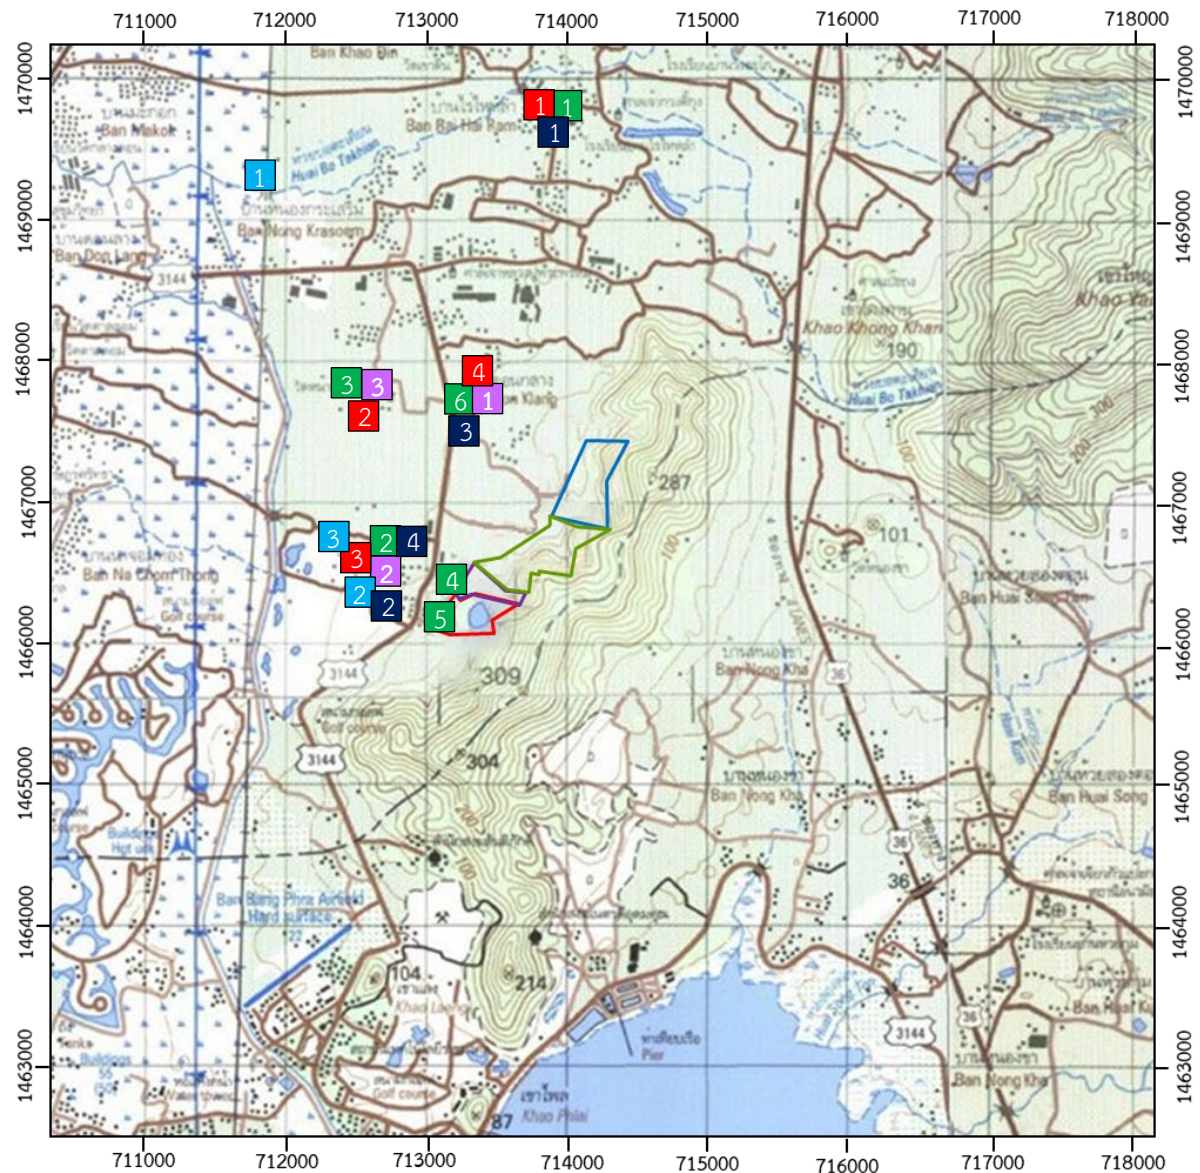
รูปที่ 2-1 แสดงตำแหน่งตรวจวัดคุณภาพสิ่งแวดล้อม

จุดตรวจวัดอากาศ

1. ชุมชนบ้านไร่ไหลลำ
2. บ้านดอนบน
3. วัดหน้าเขาบ่อยาง
4. สำนักงานโรงไหมหิน
ผลิตภัณฑ์ศิลปาสนสุข
5. สำนักงานโรงไหมหิน
ของโครงการ
6. ชุมชนบ้านดอนกลาง

จุดตรวจวัดเสียง

1. ชุมชนบ้านดอนกลาง
2. บ้านดอนบน
3. วัดหน้าเขาบ่อยาง

จุดตรวจวัดความสั่นสะเทือน

1. ชุมชนบ้านไร่ไหลลำ
2. วัดหน้าเขาบ่อยาง
3. บ้านดอนบน
4. บ้านดอนกลาง

จุดตรวจวัดน้ำผิวดิน

1. คลองบางโปร่ง
2. สระน้ำบ้านดอนกลาง
3. สระน้ำบ้านดอนบน

จุดตรวจวัดน้ำใต้ดิน

1. น้ำบ่อต้นบ้านไร่ไหลลำ
2. น้ำบ่อต้นบ้านดอนบน
3. น้ำบ่อต้นบ้านดอนกลาง
4. น้ำบาดาลบ้านดอนบน

ตำแหน่งสถานีตรวจวัดคุณภาพอากาศแสดงดังรูปที่ 2-1 โดยมีรายละเอียดดังนี้

ตำแหน่งสถานีตรวจวัดแสดงดังรูปที่ 2-1 รายละเอียดดังต่อไปนี้

ตำแหน่งสถานีตรวจวัดแสดงได้ดังรูปที่ 2-1 รายละเอียดดังต่อไปนี้
