การติดตามตรวจสอบการปฏิบัติตามมาตรการป้องกัน
และแก้ไขผลกระทบสิ่งแวดล้อม

ตารางที่ 2.2-1 ผลการตรวจสอบการปฏิบัติตามมาตรการป้องกันและแก้ไขผลกระทบสิ่งแวดล้อม ช่วงเดือนกรกฎาคม-ธันวาคม 2566

โรงงานผลิตโพลิเอทิลีนเทรฟทาเลท (PET) ของบริษัท เอเชีย เพ็ท (ไทยแลนด์) จำกัด

วันที่ตรวจสอบ : 20 ตุลาคม 2566

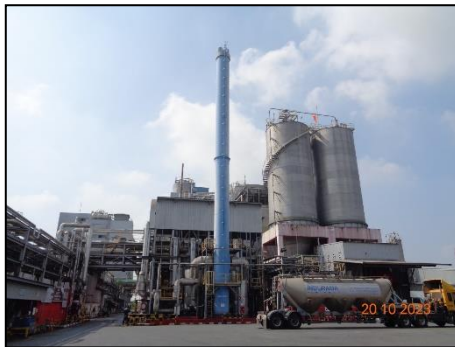
ภาพที่ 2.2-1 HTM Heater Stack

มาตรการป้องกันและลดผลกระทบสิ่งแวดล้อม	สถานที่ดำเนินการ	ผลการปฏิบัติตามมาตรการฯ	ปัญหา/อุปสรรค และการแก้ไข
2. คุณภาพอากาศ 2.1 HTM Heater ให้ใช้เชื้อเพลิงชนิด Low Sulfur Bunker C มีเปอร์เซ็นต์ SO ₂ ไม่เกินร้อยละ 2.0	- ปล่อง HTM Heater	- โครงการมีระบบ HTM Heater ซึ่งใช้น้ำมันเตา ที่มีเปอร์เซ็นต์ซัลเฟอร์ไม่เกินร้อยละ 2.0 เป็นเชื้อเพลิง และหากกรณีที่ HTM Heater มีเหตุขัดข้อง โครงการจะซื้อน้ำมันร้อนจากบริษัท อินโดรามา โอลิอิงส์ จำกัด มาใช้ในกระบวนการผลิตเม็ดพลาสติก แทนเป็นครั้งคราว ดังเอกสารแนบที่ 7 ในภาคผนวกที่ 1	-

2.2 ควบคุมอัตราการระบายสารมลพิษอากาศจากปล่อง HTM Heater แต่ละปล่อง ไม่ให้เกินค่าดังนี้ ปล่อง HTM Heater 1 <ul style="list-style-type: none"> ● TSP 0.61 g/s (200 mg/Nm³) ● NOx 1.07 g/s (350 mg/Nm³) ● SO₂ 8.00 g/s (907 ppm) ปล่อง HTM Heater 2 <ul style="list-style-type: none"> ● TSP 0.44 g/s (200 mg/Nm³) ● NOx 0.77 g/s (350 mg/Nm³) ● SO₂ 5.21 g/s (2,374 mg/m³ หรือ 907 ppm) หากการติดตามตรวจสอบคุณภาพอากาศในบรรยากาศ และในปล่องระบายอากาศเสียตามที่มาตรการกำหนด พบว่ามีแนวโน้มของค่าความเข้มข้นสูงขึ้น ให้ตรวจสอบหาสาเหตุและดำเนินการแก้ไขโดยด่วน	- ปล่อง HTM Heater	- โครงการได้ควบคุมค่าความเข้มข้นและอัตราการระบายมลสารจากปล่อง HTM Heater (ภาพที่ 2.2-1) โดยจากการตรวจวัด พบว่า ปล่อง HTM Heater No.1 เมื่อวันที่ 9 กันยายน 2566 มีค่า <ul style="list-style-type: none"> ● TSP เท่ากับ 79 mg/m³ (0.203 g/s) ● NOx เท่ากับ 193 mg/m³ (0.498 g/s) ● SO₂ เท่ากับ 306 ppm (2.07 g/s) ปล่อง HTM Heater No.2 เมื่อวันที่ 5 กันยายน 2566 มีค่า <ul style="list-style-type: none"> ● TSP เท่ากับ 74 mg/m³ (0.151 g/s) ● NOx เท่ากับ 280 mg/m³ (0.572 g/s) ● SO₂ เท่ากับ 176 ppm (0.941 g/s) โดยเมื่อนำค่าความเข้มข้นดังกล่าวมาเปรียบเทียบกับเกณฑ์มาตรฐานที่กำหนดใน EIA และมาตรฐานค่าปริมาณของสารเจือปนในอากาศที่ระบายออกจากโรงงาน ตามประกาศกระทรวงอุตสาหกรรม พ.ศ. 2549 พบว่า มีค่าอยู่ในเกณฑ์มาตรฐานที่กำหนดทุกดัชนีที่ทำการตรวจวัด	-

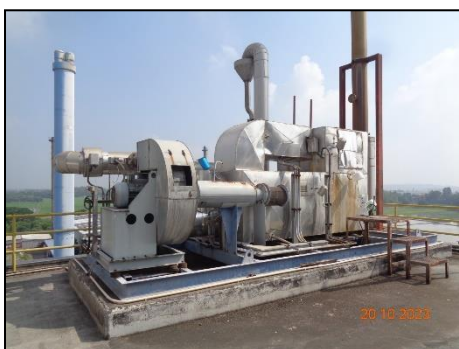
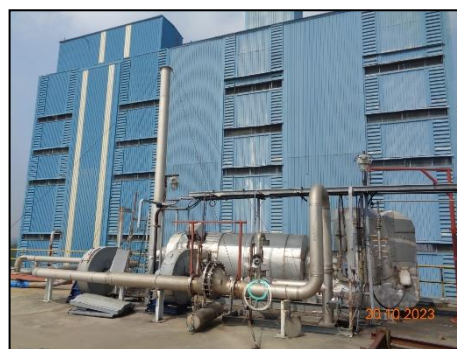
ภาพที่ 2.2-2 Catalytic off Gas Incinerator

2.3 ติดตั้ง Catalytic off Gas Incinerator เพื่อกำจัดสารมลพิษอากาศที่ปล่อยออกจากกระบวนการผลิต	- ปล่อง Catalytic off Gas Incinerator	- โครงการได้ทำการติดตั้ง Catalytic off Gas Incinerator (ภาพที่ 2.2-2) เพื่อกำจัดสารมลพิษจากกระบวนการผลิต ด้วยการเผาและออกซิไดซ์สารประกอบอินทรีย์ให้กลายเป็นก๊าซคาร์บอนไดออกไซด์และน้ำแล้วระบายออกสู่บรรยากาศทางปล่องระบาย	-

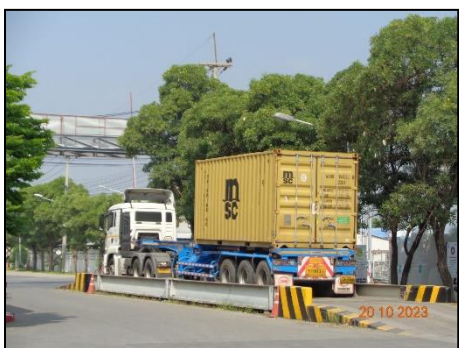
ภาพที่ 2.2-3 รถบรรทุกผลิตก๊าซ

มาตรการป้องกันและลดผลกระทบสิ่งแวดล้อม	สถานที่ดำเนินการ	ผลการปฏิบัติตามมาตรการฯ	ปัญหา/อุปสรรค และการแก้ไข
2.8 รถบรรทุกที่มาจอดขนถ่ายวัสดุดิบและผลิตภัณฑ์จะต้องดับเครื่องยนต์ทุกครั้ง	- พื้นที่โครงการ	- โครงการได้กำหนดให้รถบรรทุกที่มาจอดขนถ่ายวัสดุดิบและผลิตภัณฑ์จอดรถในบริเวณที่ทางโครงการกำหนดไว้ และทำการดับเครื่องยนต์ทุกครั้งก่อนทำการขนถ่าย (ภาพที่ 2.2-3 และภาพที่ 2.2-4)	-

6.2 ควบคุมน้ำหนักบรรทุกรถขนส่งวัตถุอันตรายและผลิตภัณฑ์ ไม่ให้เกิน พิกัดตามที่ทางราชการกำหนด และจัดให้มีผ้าใบคลุมส่วนบรรทุก เพื่อป้องกันการร่วงหล่นขณะขนส่ง	- พื้นที่โครงการและถนน สาธารณะภายนอก	- โครงการควบคุมน้ำหนักบรรทุกรถขนส่งวัตถุอันตรายและผลิตภัณฑ์ไม่ให้เกินพิกัดตามที่ ทางราชการกำหนด โดยมีจุดชั่งน้ำหนักบรรทุก (ภาพที่ 2.2-19) รวมทั้งจัดให้มี ผ้าใบคลุมส่วนบรรทุกหรือใช้ตู้คอนเทนเนอร์ เพื่อป้องกันการร่วงหล่นขณะขนส่ง (ภาพที่ 2.2-3)	-

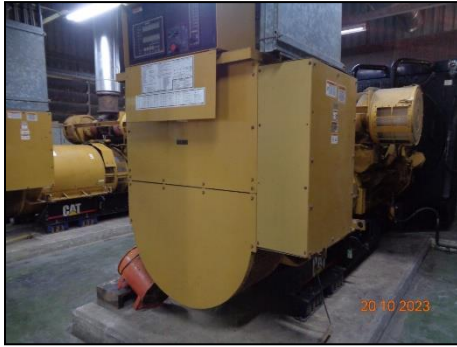
ภาพที่ 2.2-5 ระบบไฟฟ้าสำรอง Diesel Generator

2.9 มีระบบไฟฟ้าสำรองที่สามารถจ่ายไฟฟ้าให้กับระบบบำบัดมลพิษทางอากาศเพียงพอให้สามารถทำงานได้ในกรณีไฟฟ้าหลักดับ	- ระบบบำบัดมลพิษทางอากาศ	- โครงการมี Diesel Generator (ภาพที่ 2.2-5) ซึ่งเป็นระบบไฟฟ้าสำรองที่สามารถจ่ายไฟฟ้าให้กับระบบบำบัดมลพิษทางอากาศเพียงพอให้สามารถทำงานได้ในกรณีไฟฟ้าหลักดับ	-

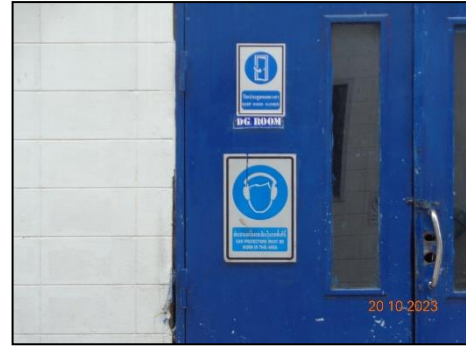
ภาพที่ 2.2-6 ป้ายเตือนให้สวมใส่อุปกรณ์
ป้องกันเสียงดัง

มาตรการป้องกันและลดผลกระทบสิ่งแวดล้อม	สถานที่ดำเนินการ	ผลการปฏิบัติตามมาตรการฯ	ปัญหา/อุปสรรค และการแก้ไข
3.3 บริเวณเครื่อง Compressor และเครื่อง Diesel Generator มีการปิดครอบส่วนที่ทำให้เกิดเสียงดังด้วย Silencer เพื่อลดระดับเสียงที่อาจรบกวนการทำงานของพนักงาน นอกจากนี้ได้กำหนดให้พนักงานที่เข้าไปทำงานในบริเวณดังกล่าวต้องสวมใส่อุปกรณ์ลดเสียง เช่น Ear Plugs	- เครื่องจักรภายในโรงงาน	- โครงการได้กำหนดมาตรการป้องกันผลกระทบจากการดำเนินการผลิตของเครื่องจักรและอุปกรณ์ต่างๆ ภายในโรงงานที่ทำให้เกิดเสียงดัง ได้แก่ เครื่อง Chip Cutter และเครื่อง Compressor โดยทำการติดตั้ง Silencer (ภาพที่ 2.2-8) เพื่อลดระดับเสียง และรอบตัวเครื่องจักรได้ทำการบุด้วยวัสดุดูดซับเสียง เพื่อลดเสียงดังรบกวนต่อการทำงานของพนักงาน สำหรับเครื่อง Diesel Generator ติดตั้งไว้ในอาคารพร้อมทั้งติดตั้ง Silencer เพื่อลดระดับเสียง (ภาพที่ 2.2-9 ถึงภาพที่ 2.2-10) นอกจากนี้ได้กำหนดให้พนักงานที่เข้าไปทำงานในบริเวณดังกล่าวสวมใส่อุปกรณ์ป้องกันเสียง และจัดให้มีป้ายเตือนให้สวมใส่อุปกรณ์ป้องกันเสียงตามจุดต่างๆ ที่มีเสียงดัง (ภาพที่ 2.2-6)	-

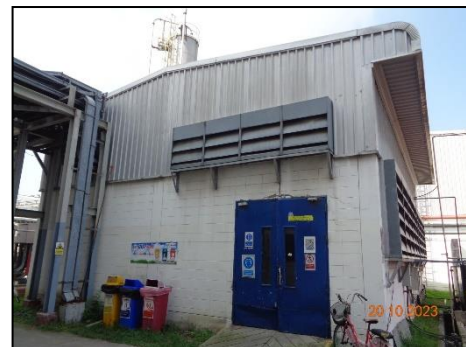
ภาพที่ 2.2-10 อาคารที่ภายในติดตั้งเครื่อง
Diesel Generator

3.4 ติดตั้งเครื่องจักรที่มีเสียงดัง อาทิเช่น เครื่อง Diesel Generator ไว้ภายในอาคาร เพื่อลดระดับเสียงที่มีการเดินเครื่อง (เครื่อง Diesel Generator จะเปิดเดินเครื่องเฉพาะกรณีที่เกิดไฟตกหรือไฟดับเท่านั้น)	- เครื่องจักรภายในโรงงาน	- โครงการได้ติดตั้งเครื่องจักรที่มีเสียงดังไว้ในอาคาร เช่น เครื่อง Diesel Generator (ภาพที่ 2.2-10) และเครื่องจักรที่เกี่ยวข้องกับการผลิต PET ได้ติดตั้งไว้ในอาคาร CP เพื่อช่วยลดระดับเสียงที่จะมีผลกระทบต่อชุมชนที่อยู่ใกล้เคียง จากผลการตรวจวัดเมื่อวันที่ 4-5 กันยายน 2566 บริเวณขอบเขตพื้นที่โครงการทั้ง 4 ด้าน และเมื่อวันที่ 4-5 กันยายน 2566 บริเวณพื้นที่ชุมชน พบว่า ระดับเสียงในบรรยากาศมีค่าอยู่ในเกณฑ์ที่มาตรฐานกำหนด	-

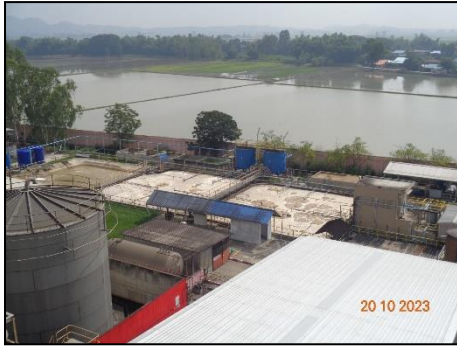
ภาพที่ 2.2-11 ระบบบำบัดน้ำเสีย

4. คุณภาพน้ำ 4.1 จัดให้มีระบบบำบัดน้ำเสียแบบผสมระหว่าง Anaerobic Filter กับ Activated Sludge บำบัดน้ำเสียได้สูงสุด 160 ลูกบาศก์เมตร/วัน บำบัดน้ำเสียที่เกิดขึ้นทั้งหมดของโครงการก่อนนำกลับมาทำเป็นน้ำ RO	- ภายในพื้นที่โครงการ	- โครงการได้จัดให้มีระบบบำบัดน้ำเสียแบบผสมระหว่าง Anaerobic Filter กับ Activated Sludge ซึ่งสามารถรองรับน้ำเสียได้สูงสุด 160 ลบ.ม./วัน (ภาพที่ 2.2-11) สามารถบำบัดน้ำเสียที่เกิดขึ้นทั้งหมดของโครงการก่อนนำกลับมาใช้ประโยชน์ภายในโครงการ และจัดให้มีเจ้าหน้าที่ดูแลตรวจสอบระบบบำบัดน้ำเสีย ดังเอกสารแนบที่ 8 และ 13 ในภาคผนวกที่ 1	-

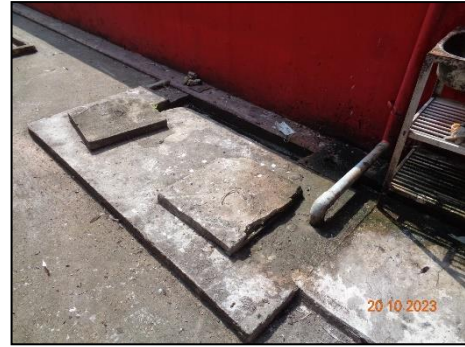
ภาพที่ 2.2-12 บ่อเกรอะ (Septic Tank)

4.2 จัดให้มีการสูบน้ำจากบ่อเกรอะในแต่ละบ่อเกรอะภายในโครงการ และนำไปกำจัดอย่างสม่ำเสมอ	- บริเวณบ่อเกรอะของโครงการ	- โครงการได้มีการสูบน้ำจากบ่อเกรอะ โดยได้ประสานงานกับ บริษัทเอกชนที่ได้รับใบอนุญาตประกอบการขนส่งส่วนบุคคล เพื่อนำไปกำจัด (ภาพที่ 2.2-12 และเอกสารแนบที่ 14 ในภาคผนวกที่ 1)	-

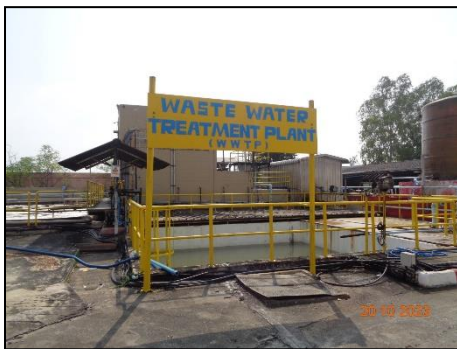
ภาพที่ 2.2-13 บ่อพักน้ำทิ้งฉุกเฉิน

4.3 จัดให้มีบ่อบำบัดน้ำทิ้งจากโรงกลั่น ขนาด 500 ลบ.ม. สำหรับรองรับน้ำทิ้งกรณีบำบัดไม่ได้มาตรฐานก่อนนำกลับเข้าระบบบำบัดใหม่	- ภายในพื้นที่โครงการ	- โครงการจัดให้มีบ่อบำบัดน้ำทิ้งจากโรงกลั่น สำหรับรองรับน้ำทิ้งกรณีบำบัดไม่ได้มาตรฐานก่อนนำกลับเข้าระบบบำบัดใหม่ (ภาพที่ 2.2-13)	-

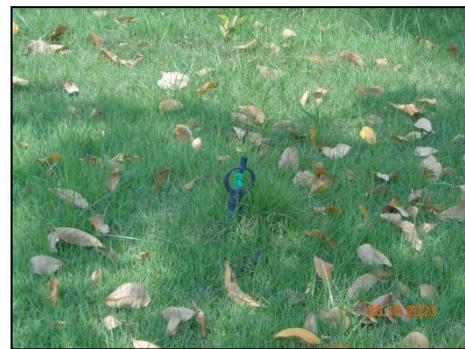
ภาพที่ 2.2-14 การนำน้ำหลังผ่านการบำบัด
มาใช้รดน้ำต้นไม้

4.6 นำน้ำที่บำบัดแล้วกลับมาใช้ประโยชน์ เช่น รดน้ำต้นไม้บริเวณ พื้นที่สีเขียวภายในโครงการให้มากที่สุด เพื่อลดปริมาณน้ำทิ้งที่ ระบายออกสู่ภายนอก	- พื้นที่สีเขียว	- โครงการได้นำน้ำที่ผ่านการบำบัดแล้วกลับมาใช้ประโยชน์ในการรดน้ำต้นไม้ ล้างพื้น โรงงาน ล้างถนน ใช้ในเรือนเพาะชำ และภายในพื้นที่สีเขียวของโครงการ ให้มากที่สุด เพื่อลดปริมาณน้ำทิ้งที่ระบายออกสู่ภายนอก (ภาพที่ 2.2-14)	-

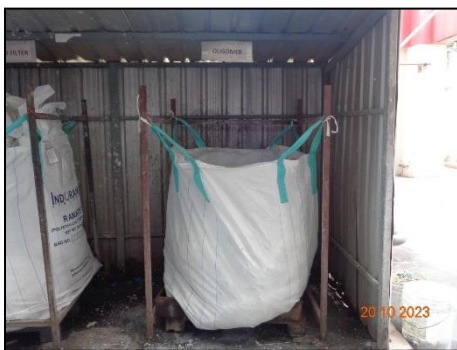
ภาพที่ 2.2-15 ถุง Jumbo Bag บรรจุ Oligomer

5. ขยะมูลฝอย และกากของเสีย			
5.1 Oligomer ซึ่งจัดเป็น Non-Hazardous Waste จะถูกจัดเก็บ ในถุง Jumbo Bag และเก็บกองอย่างเป็นระเบียบ เพื่อรอให้ บริษัทที่ได้รับอนุญาตดำเนินการกำจัดกากอุตสาหกรรมที่ หน่วยงานราชการรับรองเข้ามาจัดเก็บ และนำไปกำจัด	- กระบวนการผลิต	- โครงการได้จัดเก็บ Oligomer ไว้ในถุง Jumbo Bag และจัดวางให้เป็นระเบียบ (ภาพที่ 2.2-15) เมื่อมีปริมาณมากทางโครงการจะส่งให้หน่วยงานที่ได้รับอนุญาต จากกรมโรงงานอุตสาหกรรม คือ บริษัทเบตเตอร์ เวิลด์ กรีน จำกัด และบริษัท เอซีไอ อีโค เซอร์วิสเซส จำกัด นำไปกำจัดต่อไป ดังเอกสารแนบที่ 15 และ 16 ในภาคผนวกที่ 1	-

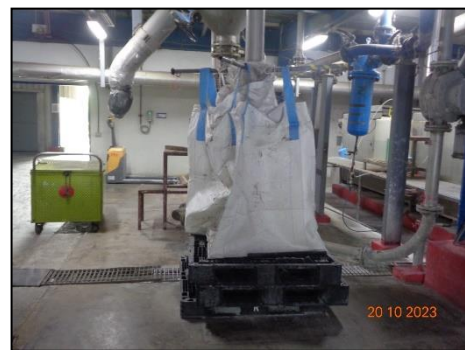
ภาพที่ 2.2-16 ถุง Jumbo Bag
บรรจุ Polymer Lump & Chips

มาตรการป้องกันและลดผลกระทบสิ่งแวดล้อม	สถานที่ดำเนินการ	ผลการปฏิบัติตามมาตรการฯ	ปัญหา/อุปสรรค และการแก้ไข
5.2 Polymer Lump & Chips จากกระบวนการผลิต ซึ่งจัดเป็น Non-Hazardous Waste จะถูกจัดเก็บในถุง Jumbo Bag อย่างเป็นระบบ และส่งขายให้แก่ผู้รับซื้อจากภายนอก เพื่อนำไปเป็นวัตถุดิบตั้งต้นในกระบวนการผลิตอุตสาหกรรมขั้นต่อไป	- กระบวนการผลิต	- โครงการได้จัดเก็บ Chips ที่ไม่ได้ขนาดจากกระบวนการตัดเม็ดพลาสติกโดยจะถูกระดมร้อนแยกออกไปและจัดเก็บไว้ในถุง Big Bag (ภาพที่ 2.2-16) เพื่อนำไป Recycle ในกระบวนการผลิตใหม่อีกครั้ง	-

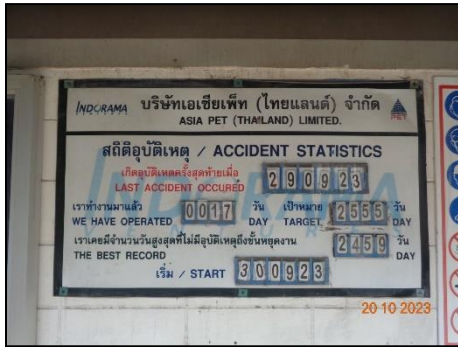
ภาพที่ 2.2-22 ป้ายแสดงสถิติอุบัติเหตุ

10.9 บันทึกสถิติและสาเหตุของอุบัติเหตุและความเจ็บป่วยที่เกิดขึ้นกับพนักงาน	- ภายในพื้นที่โครงการ	- โครงการมีการบันทึกสถิติและสาเหตุของอุบัติเหตุและความเจ็บป่วยที่เกิดขึ้นกับพนักงาน ดังเอกสารแนบที่ 31 ในภาคผนวกที่ 1 และทำการติดป้ายแสดงสถิติการเกิดอุบัติเหตุ (ภาพที่ 2.2-22)	-

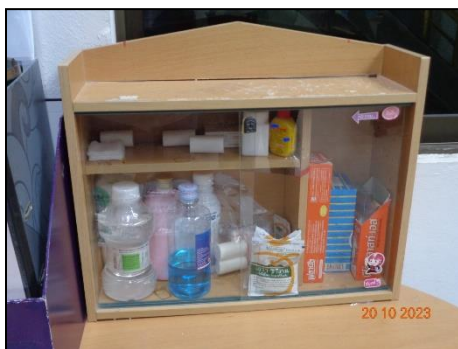
ภาพที่ 2.2-24 ตู้ปฐมพยาบาลเบื้องต้น

10.6 ภายในกลุ่มโรงงานในเครืออินโดรามา กรู๊ป จะมีห้องปฐมพยาบาลเพื่อปฐมพยาบาลหรือช่วยเหลือในกรณีเกิดเหตุฉุกเฉินก่อนที่จะนำคนเจ็บส่งโรงพยาบาลบริเวณใกล้เคียง สำหรับภายในโครงการได้จัดให้มีตู้ยาและอุปกรณ์การปฐมพยาบาลเบื้องต้นที่จำเป็นไว้จำนวน 3 แห่ง คือ บริเวณหน้าห้อง Lab บริเวณสำนักงาน และบริเวณห้อง Control Room	- ภายในพื้นที่โครงการ และกลุ่มโรงงานเครืออินโดรามา กรู๊ป	- ภายในกลุ่มโรงงานในเครืออินโดรามา กรู๊ป มีห้องปฐมพยาบาล (ภาพที่ 2.2-23) เพื่อปฐมพยาบาลหรือช่วยเหลือในกรณีเกิดเหตุฉุกเฉินก่อนที่จะนำคนเจ็บส่งโรงพยาบาล และภายในโครงการได้จัดให้มีตู้ยาและอุปกรณ์การปฐมพยาบาลเบื้องต้นที่จำเป็นไว้ จำนวน 3 แห่ง ได้แก่ บริเวณหน้าห้อง Lab บริเวณสำนักงาน และบริเวณห้อง Control Room (ภาพที่ 2.2-24)	-

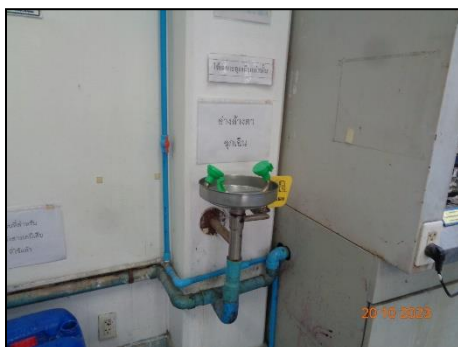
ภาพที่ 2.2-26 ฟักบัวฉุกเฉินและที่ล้างตา

10.7 มีการจัดสถานที่ทำงานอย่างเหมาะสม ได้แก่ มีแสงสว่างและการระบายอากาศที่ดี และมีบริเวณที่ชำระล้างฉุกเฉิน ประกอบด้วย ฝักบัวฉุกเฉิน และที่ล้างตา เป็นต้น	- ภายในสำนักงาน และส่วนการผลิต	- โครงการได้มีการจัดสถานที่ทำงานอย่างเหมาะสม ได้แก่ แสงสว่างและการระบายอากาศที่ดี (ภาพที่ 2.2-25) และมีบริเวณที่ชำระล้างฉุกเฉิน ประกอบด้วย ฝักบัวฉุกเฉิน และที่ล้างตา (ภาพที่ 2.2-26)	-

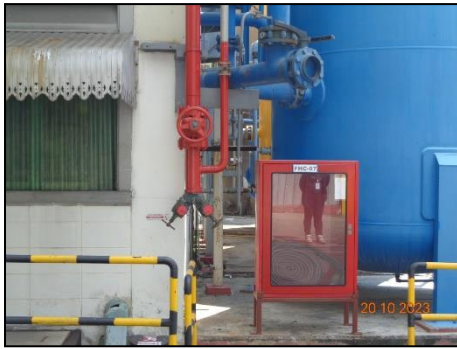
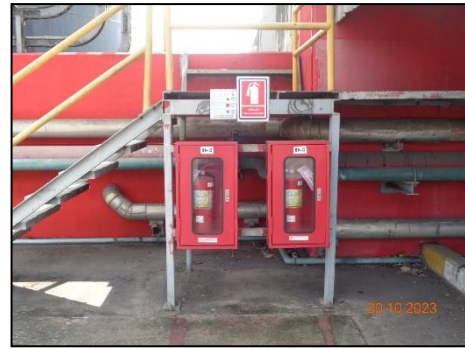
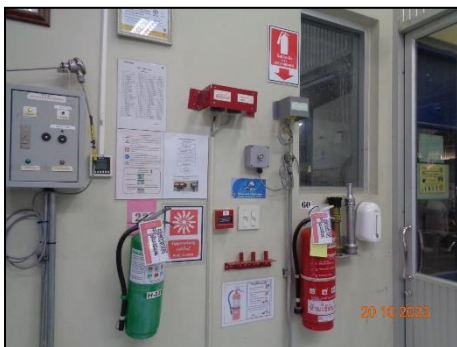
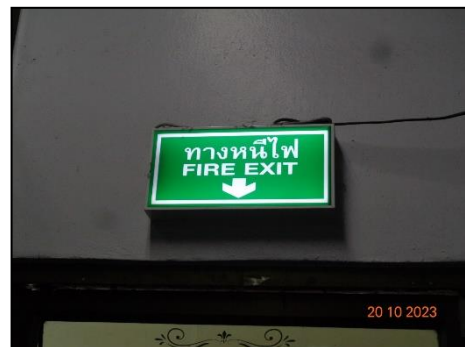
ภาพที่ 2.2-28 ระบบป้องกันและระงับอัคคีภัยของโครงการ

11. ระบบป้องกันอัคคีภัย			
11.1 ติดตั้ง Hydrant Hose Cabinet, Fire Hydrant, Fire Hose Cabinet, Auto Spray System และ Fire Extinguisher ตามบริเวณต่างๆ ที่มีความเสี่ยงต่อการเกิดเพลิงไหม้ภายในโรงงาน	- ภายในพื้นที่โครงการ	- โครงการมีการติดตั้ง Hydrant Hose Cabinet, Fire Hydrant, Fire Hose Cabinet, Auto Spray System และ Fire Extinguisher ตามบริเวณต่างๆ ที่มีความเสี่ยงต่อการเกิดเพลิงไหม้ภายในโรงงาน (ภาพที่ 2.2-28)	-

Fire Hydrant

Fire Hose Cabinet

Fire Extinguisher

ป้ายแสดงทางหนีไฟ

Fire Alarm Graphic Annunciator

ตู้เก็บอุปกรณ์ดับเพลิง
