### บทที่ 3

## ผลการปฏิบัติตาม มาตรการป้องกันและแก้ไขผลกระทบสิ่งแวดล้อม

ตารางที่ 3.1 ผลการปฏิบัติตามมาตรการป้องกันและแก้ไขผลกระทบสิ่งแวดล้อม (มาตรการทั่วไป)  
โครงการทำเทียบเรือ บริษัท สตาร์ ปิโตรเลียม รีไฟน์นิ่ง จำกัด (มหาชน)  
ครั้งที่ 2/2566 ระหว่างเดือนกรกฎาคม ถึงธันวาคม พ.ศ.2566

ตารางที่ 3.2 ผลการปฏิบัติตามมาตรการป้องกันและแก้ไขผลกระทบสิ่งแวดล้อม (ระยะดำเนินการ)  
 โครงการทำเทียบเรือ บริษัท สตาร์ ปิโตรเลียม รีไฟน์นิ่ง จำกัด (มหาชน)  
 ครั้งที่ 1/2566 ระหว่างเดือนกรกฎาคม ถึงธันวาคม พ.ศ.2566

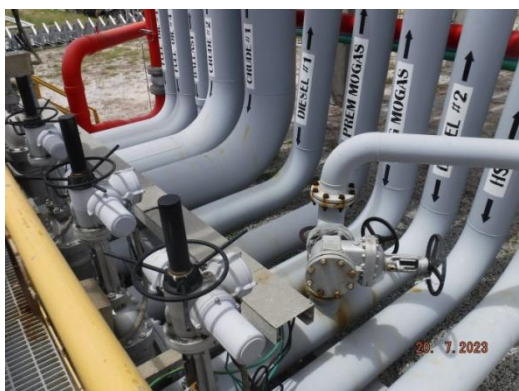
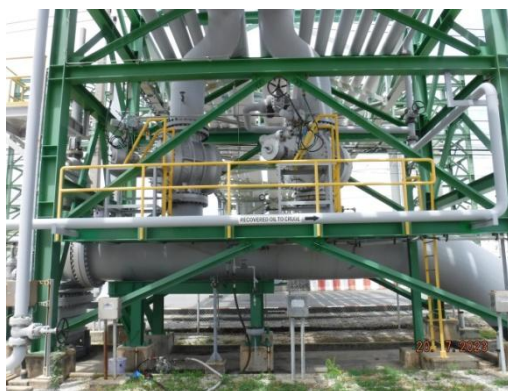
(2) ดูแลและตรวจสอบระบบหยุดปฏิบัติการฉุกเฉิน (Emergency Shutdown) ของระบบท่อรับ-ส่งผลิตภัณฑ์และวัตถุดิบ	- โครงการฯ ดำเนินการติดตั้งระบบหยุดปฏิบัติการฉุกเฉินเรียบร้อยแล้ว และทำการดูแลและตรวจสอบระบบสม่ำเสมอ	- ไม่มี	- รูปที่ 3-2 ระบบหยุดปฏิบัติการฉุกเฉิน (Shore Line Block Valve)

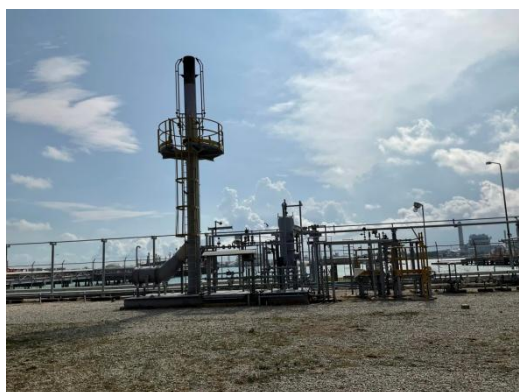
รูปที่ 3-3 ระบบหอเผา (Flare)

(3) ดูแลและตรวจสอบท่อรวบรวมไอผลิตภัณฑ์ และวัตถุดิบที่เกิดจากกิจกรรมการขนถ่าย โดยเชื่อมเข้ากับระบบหอเผา (Flare) ก่อนระบายออกสู่สิ่งแวดล้อม	- โครงการฯ ดำเนินการติดตั้งท่อรวบรวมไอผลิตภัณฑ์ และวัตถุดิบที่เกิดจากกิจกรรมการขนถ่าย โดยเชื่อมเข้ากับระบบหอเผา (Flare) ก่อนระบายออกสู่สิ่งแวดล้อม พร้อมทั้งทำการดูแลและตรวจสอบระบบอย่างสม่ำเสมอ	- ไม่มี	- ภาคผนวก ข.5 ระเบียบปฏิบัติเรื่อง การตรวจสอบเครื่องจักรและอุปกรณ์ประจำเดือน และตัวอย่างบันทึกการตรวจสอบเครื่องจักรและอุปกรณ์ - รูปที่ 3-3 ระบบหอเผา

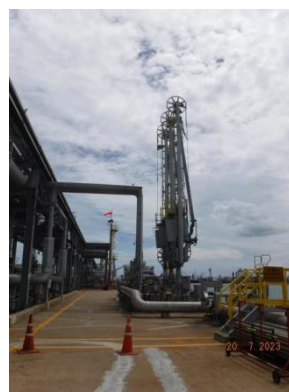
รูปที่ 3-4 แขนขนถ่ายวัตถุดิบและผลิตภัณฑ์  
(Loading Arm)

(5) ควบคุมการระบายของสารอินทรีย์ระเหยง่ายจาก แหล่งกำเนิดต่างๆ บริเวณท่าเทียบเรือดังนี้ <ul style="list-style-type: none"> <li>อุปกรณ์ต่างๆ (Fugitive) เช่น บั้ม วาล์ว คอมเพรสเซอร์ ข้อต่อ หน้าแปลน ท่อปลายเปิด เป็นต้น ให้ดำเนินการดังนี้                             <ul style="list-style-type: none"> <li>: ตรวจวัดการรั่วซึมของสารอินทรีย์ระเหยง่าย จากอุปกรณ์ดังกล่าว และทำการซ่อมแซมหาก พบการรั่วซึม (Leak Detection and Repair Program)</li> <li>: ระบบเผาไหม้ (Flare) ให้ดำเนินการดังนี้                                     <ul style="list-style-type: none"> <li>: จัดให้มีถังสำหรับแยกของเหลวออกจากก๊าซ ก่อนส่งก๊าซไปเผาที่ระบบเผาไหม้ เพื่อป้องกัน ของเหลวท่วมปล่องและติดไปกับก๊าซ</li> </ul> </li> </ul> </li> </ul>	- โครงการฯ ทำการควบคุมการระบายของสารอินทรีย์ ระเหยง่ายจากแหล่งกำเนิดต่างๆ ตามที่มาตรการ กำหนด โดยมีกำหนดระเบียบปฏิบัติ เรื่อง การ ขนถ่ายวัตถุดิบและผลิตภัณฑ์ อีกทั้งทำการตรวจสอบ ปริมาณสารอินทรีย์ระเหยง่ายจากแหล่งกำเนิด และ รายงานแผนและผลการตรวจสอบต่อสำนักงานนิคม อุตสาหกรรมมาบตาพุด เป็นประจำทุก 6 เดือน โดยจากการตรวจสอบล่าสุดในปี พ.ศ.2566 ไม่พบ การรั่วซึมของสารอินทรีย์ระเหยง่ายจากอุปกรณ์เกินค่า ควบคุม อีกทั้งได้ติดตั้งระบบเผาไหม้ (Flare) และ ควบคุมการเผาไหม้อย่างสมบูรณ์ และติดตั้งแขนขน ถ่ายวัตถุดิบและผลิตภัณฑ์ (Loading Arm) ที่เป็นท่อ แข็ง เพื่อลดโอกาสในการรั่วซึม	- ไม่มี	- ภาคผนวก ข.6 ระเบียบปฏิบัติ เรื่อง การขนถ่ายวัตถุดิบและ ผลิตภัณฑ์ - ภาคผนวก ข.7 แบบรายงาน ปริมาณสารอินทรีย์ระเหยง่าย จากแหล่งกำเนิด (รว.๓/๑) - รูปที่ 3-3 ระบบหอดเผา (Flare) - รูปที่ 3-4 แขนขนถ่ายวัตถุดิบ และผลิตภัณฑ์ (Loading Arm)

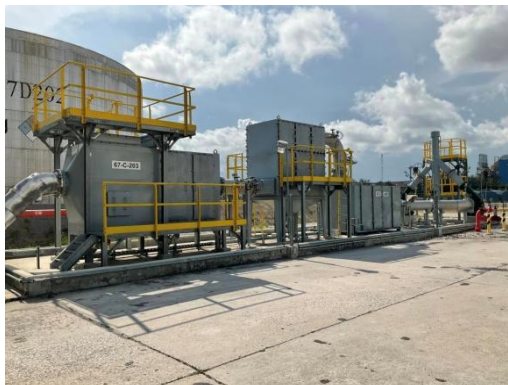
รูปที่ 3-5 ระบบควบคุมไอระเหยจากท่อระบายของถังเก็บก๊าซหุงต้ม

(6) กำหนดให้มีแผนการตรวจสอบและบำรุงรักษาระบบ ควบคุมไอระเหยจากท่อบาย (Tank Free Vent) ของถังเก็บก๊าซขางมะตอยในแผนบำรุงรักษา	- โครงการได้ดำเนินการติดตั้งระบบควบคุมไอระเหย จากท่อบาย (Tank Free Vent) ของถังเก็บก๊าซขาง- มะตอย เพื่อช่วยลดปริมาณไอสารประกอบ ไฮโดรคาร์บอนและก๊าซไฮโดรเจนซัลไฟด์ในไอระเหย ก่อนระบายออกสู่บรรยากาศ พร้อมทั้งกำหนดให้มีการ ตรวจสอบและบำรุงรักษาระบบดังกล่าวเป็นประจำ	- ไม่มี	- ภาคผนวก ข.8 แผนการ ตรวจสอบ/บำรุงรักษา และการ เปลี่ยนแผ่นกรองของระบบ ควบคุมไอระเหยจากท่อบาย ของถังเก็บก๊าซขางมะตอย - รูปที่ 3-5 ระบบควบคุมไอระเหย จากท่อบายของถังเก็บกั ขางมะตอย

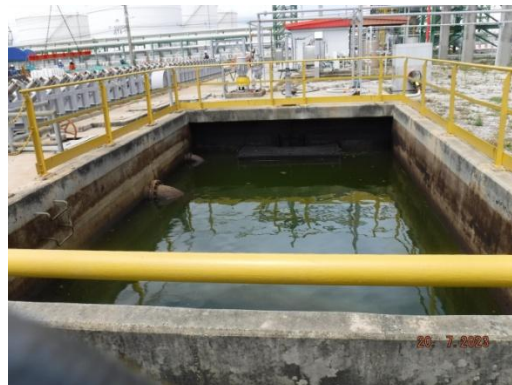
(2) รวบรวมน้ำเสียและน้ำที่ปนเปื้อนจากบริเวณท่าเทียบเรือ ส่งผ่านท่อขนส่งน้ำอับเฉาไปยังระบบบำบัดน้ำเสียของโรงกลั่นน้ำมัน	- บริษัทฯ มีบ่อรวบรวมน้ำเสียปนเปื้อนจากการดำเนินการของท่าเทียบเรือ และส่งผ่านท่อขนส่งน้ำเสียไปยังระบบบำบัดน้ำเสียที่โรงกลั่นน้ำมันต่อไป	- ไม่มี	- รูปที่ 3-6 บ่อรวบรวมน้ำเสีย - รูปที่ 3-7 ท่อขนส่งน้ำเสีย

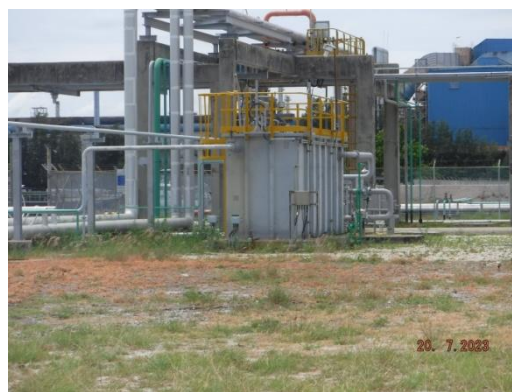
(4) น้ำเสียจากอาคารสำนักงานส่งไปบำบัดยังระบบ Sanitary Treatment บริเวณท่าเทียบเรือ เพื่อบำบัดเบื้องต้น ก่อนส่งไปบ่อกักเพื่อส่งไปบำบัดต่อที่ระบบบำบัดน้ำเสีย ของโรงกลั่นน้ำมัน	- น้ำเสียจากอาคารสำนักงานของท่าเทียบเรือจะถูกบำบัดเบื้องต้น โดยระบบ Sanitary Treatment ก่อนส่งผ่านท่อขนส่งน้ำเสีย เพื่อส่งไปบำบัดยังระบบบำบัดน้ำเสียของโรงกลั่นน้ำมัน โดยไม่มีการระบายออกสู่สิ่งแวดล้อมภายนอก ทั้งนี้ ผลการตรวจวัดคุณภาพน้ำทิ้งของโรงกลั่นน้ำมัน ระหว่างเดือนกรกฎาคม ถึงธันวาคม พ.ศ.2566 มีค่าอยู่ในเกณฑ์ที่กฎหมายกำหนด	- ไม่มี	- รูปที่ 3-6 บ่อรวบรวมน้ำเสีย - รูปที่ 3-7 ท่อขนส่งน้ำเสีย - รูปที่ 3-8 ระบบบำบัดน้ำเสียภายในท่าเทียบเรือ (Sanitary Treatment System)

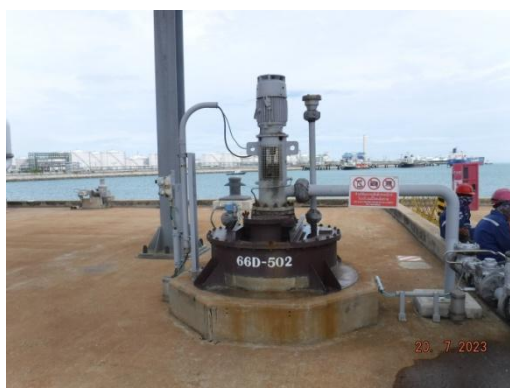
(6) ควบคุมอย่างเข้มงวดไม่ให้มีการระบายน้ำที่ปนเปื้อน น้ำมันจากเรือลงสู่ทะเล	- บริษัทฯ จัดให้มีบ่อรวบรวมน้ำที่ปนเปื้อนบริเวณ ท่าเทียบเรือ และควบคุมอย่างเข้มงวดไม่ให้มีการ ระบายน้ำที่ปนเปื้อนน้ำมันจากเรือลงสู่ทะเล และเฝ้า ระวัง หากพบเห็นคราบน้ำมันจากการระบายของเรือ จะต้องทำการแก้ไข และลงโทษตามระเบียบ	- ไม่มี	- รูปที่ 3-9 บ่อพักน้ำ (Oily Water Tank)

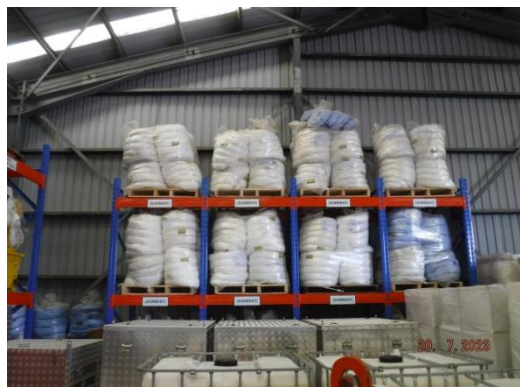
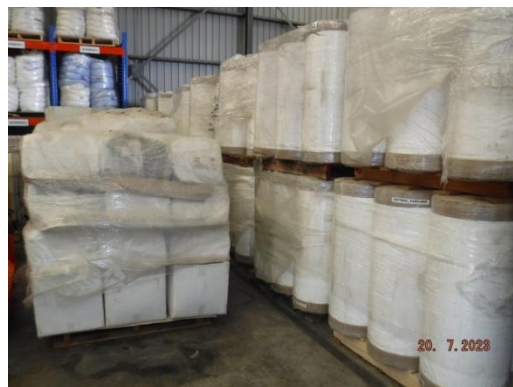
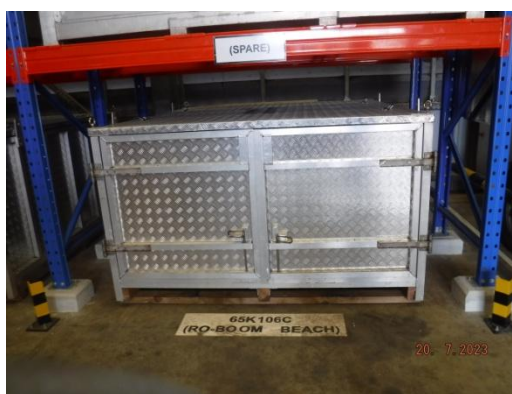
รูปที่ 3-10 อุปกรณ์กำจัดครบน้ำมัน

(7) จัดให้มีอุปกรณ์กำจัดน้ำมันหกรั่วไหล พร้อมทั้ง ตรวจสอบสภาพของระบบกำจัด และรวบรวมน้ำมัน ในกรณีน้ำมันหกรั่วไหลเป็นประจำทุกเดือน	- บริษัทฯ จัดให้มีอุปกรณ์กำจัดคราบน้ำมัน และมีการ ตรวจสอบบำรุงรักษาอุปกรณ์ที่เก็บไว้ในอาคารฯ และ ในเรืออย่างสม่ำเสมอ เพื่อให้มั่นใจได้ว่าอุปกรณ์มี สภาพพร้อมใช้งาน	- ไม่มี	- ภาคผนวก ข.10 รายการอุปกรณ์ กำจัดน้ำมันหกรั่วไหล และการ ตรวจสอบสภาพอุปกรณ์ - รูปที่ 3-9 บ่อพักน้ำ (Oily Water Tank) - รูปที่ 3-10 อุปกรณ์กำจัดคราบน้ำมัน - รูปที่ 3-11 ชุดกักน้ำมันแบบ สุบลม

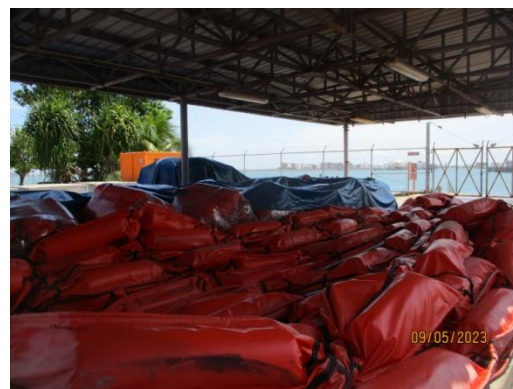
รูปที่ 3-12 พุนกักน้ำมันแบบไม่สุบลม

1. ทรัพยากรสิ่งแวดล้อม ทางกายภาพ (ต่อ) 1.2 คุณภาพน้ำ (ต่อ)				<ul style="list-style-type: none"> <li>- รูปที่ 3-12 ท่อนักน้ำมันแบบไม่สูบลม</li> <li>- รูปที่ 3-13 ท่อนักน้ำมันชายทะเล</li> <li>- รูปที่ 3-14 อาคารเก็บอุปกรณ์กำจัดคราบน้ำมัน</li> <li>- รูปที่ 3-15 เครื่องเก็บคราบน้ำมัน</li> <li>- รูปที่ 3-16 น้ำยาขจัดคราบน้ำมัน</li> </ul>

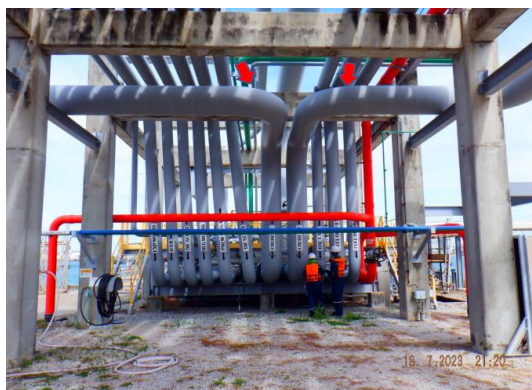
รูปที่ 3-26 การตรวจสอบระบบท่อขนส่งน้ำมัน

(2) ระบบท่อขนส่งน้ำมันทั้งหมด จะจัดให้เข้าอยู่ใน ระบบตรวจสอบประจำของแผนกซ่อมบำรุง และ แผนกตรวจสอบเพื่อให้มั่นใจถึงอายุการใช้งาน ของท่อ	- บริษัทฯ จัดให้มีการตรวจสอบระบบท่อขนส่งน้ำมัน ทั้งหมด โดยแผนกซ่อมบำรุง เพื่อให้มั่นใจถึงอายุการ ใช้งานของท่อ	- ไม่มี	- ภาคผนวก ข.18 การตรวจสอบ ระบบท่อขนส่งน้ำมัน และทุน รับน้ำมันดิบกลางทะเล - รูปที่ 3-26 การตรวจสอบระบบ ท่อขนส่งน้ำมัน

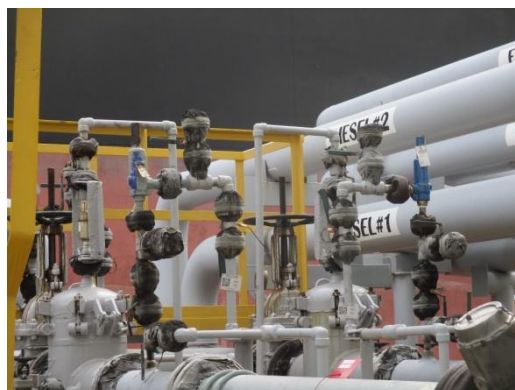
รูปที่ 3-27 วาล์วนิรภัยของระบบท่อขนส่ง

(3) จัดให้มีวาล์วนิรภัยในระบบท่อเป็นไปตามมาตรฐาน การออกแบบ เพื่อป้องกันระบบท่อเสียหาย ซึ่งอาจ ทำให้เกิดการรั่วไหลของน้ำมัน	- บริษัทฯ จัดให้มีวาล์วนิรภัยในระบบท่อเป็นไปตาม มาตรฐานการออกแบบ เพื่อป้องกันระบบท่อเสียหาย ซึ่งอาจทำให้เกิดการรั่วไหลของน้ำมัน	- ไม่มี	- ภาคผนวก ข.19 การติดตั้ง Check Valve ที่ปลายท่อขนถ่าย - รูปที่ 3-27 วาล์วนิรภัยของระบบ ท่อขนส่ง

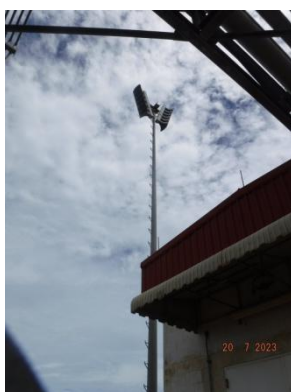
รูปที่ 3-28 ระบบสัญญาณเตือนภัย

(4) มีการติดตั้งระบบสัญญาณเตือนภัยไว้ในบริเวณต่างๆ ในท่าเทียบเรือของโรงกลั่นน้ำมัน ตามมาตรฐาน สากล หากเกิดเหตุฉุกเฉินสามารถแจ้งเหตุได้ทันที	- บริษัทฯ จัดให้มีการติดตั้งระบบสัญญาณเตือนภัยไว้ ในบริเวณต่างๆ ในท่าเทียบเรือ หากเกิดเหตุฉุกเฉินขึ้น สามารถแจ้งเหตุได้ทันที อีกทั้งมีการทดสอบสัญญาณ เป็นประจำ	- ไม่มี	- รูปที่ 3-28 ระบบสัญญาณเตือน ภัย

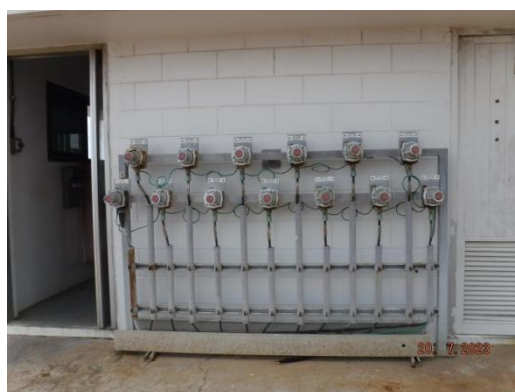
องค์ประกอบด้าน สิ่งแวดล้อม/ผลกระทบต่อ สิ่งแวดล้อมที่สำคัญ	มาตรการป้องกันและแก้ไขผลกระทบสิ่งแวดล้อม	ผลการปฏิบัติตามมาตรการ ป้องกันและแก้ไขผลกระทบสิ่งแวดล้อม	ปัญหา/ อุปสรรค และการแก้ไข	เอกสารและภาพถ่ายอ้างอิง
<b>4. คุณค่าต่อคุณภาพชีวิต (ต่อ)</b> <b>4.3 อาชีวอนามัย และ ความปลอดภัย (ต่อ)</b>	(5) ติดตั้ง Emergency Shut Off Valve เพิ่ม 2 ชุด ที่บริเวณ Loading Arm สำหรับสูบลำบน้ำมันอากาศยาน	- บริษัทฯ ทำการติดตั้ง Emergency Shut Off Valve เพิ่ม 2 ชุด ที่บริเวณ Loading Arm สำหรับสูบลำบน้ำมันอากาศยาน	- ไม่มี	- รูปที่ 3-4 Loading Arm - รูปที่ 3-29 Emergency Shut Off Valve ที่ Loading Arm

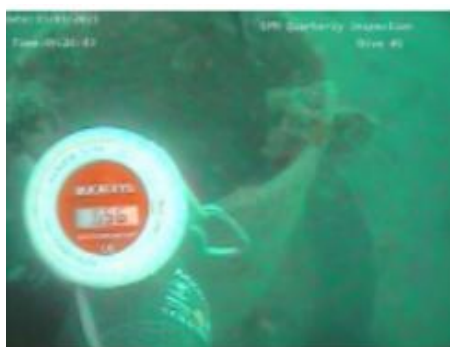
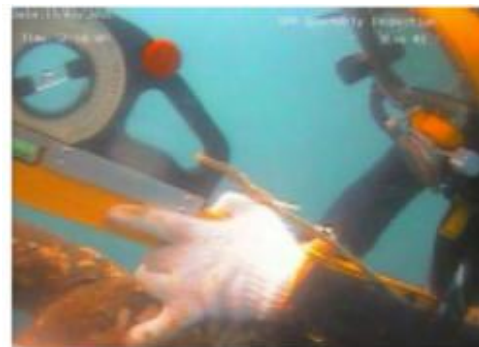
รูปที่ 3-38 การตรวจสอบระบบ Cathodic Protection ของระบบท่อใต้ทะเล

01 CP Reading on PLBM (4)

03 Chain Angle Measurements (4)
