โครงการเหมืองแร่โดโลไมต์

ประทานบัตรที่ 27664/15949 บริษัท เขาแดงคอนสตรัคชั่น จำกัด  
(บริษัท เพชรภูผาเพิ่มทรัพย์ จำกัด รับช่วงการทำเหมือง)  
ตำบลปางเบชะ อำเภอสะเดา จังหวัดสงขลา

# บทที่ 2

## มาตรการป้องกันและแก้ไขผลกระทบสิ่งแวดล้อม และมาตรการติดตามตรวจสอบคุณภาพสิ่งแวดล้อม

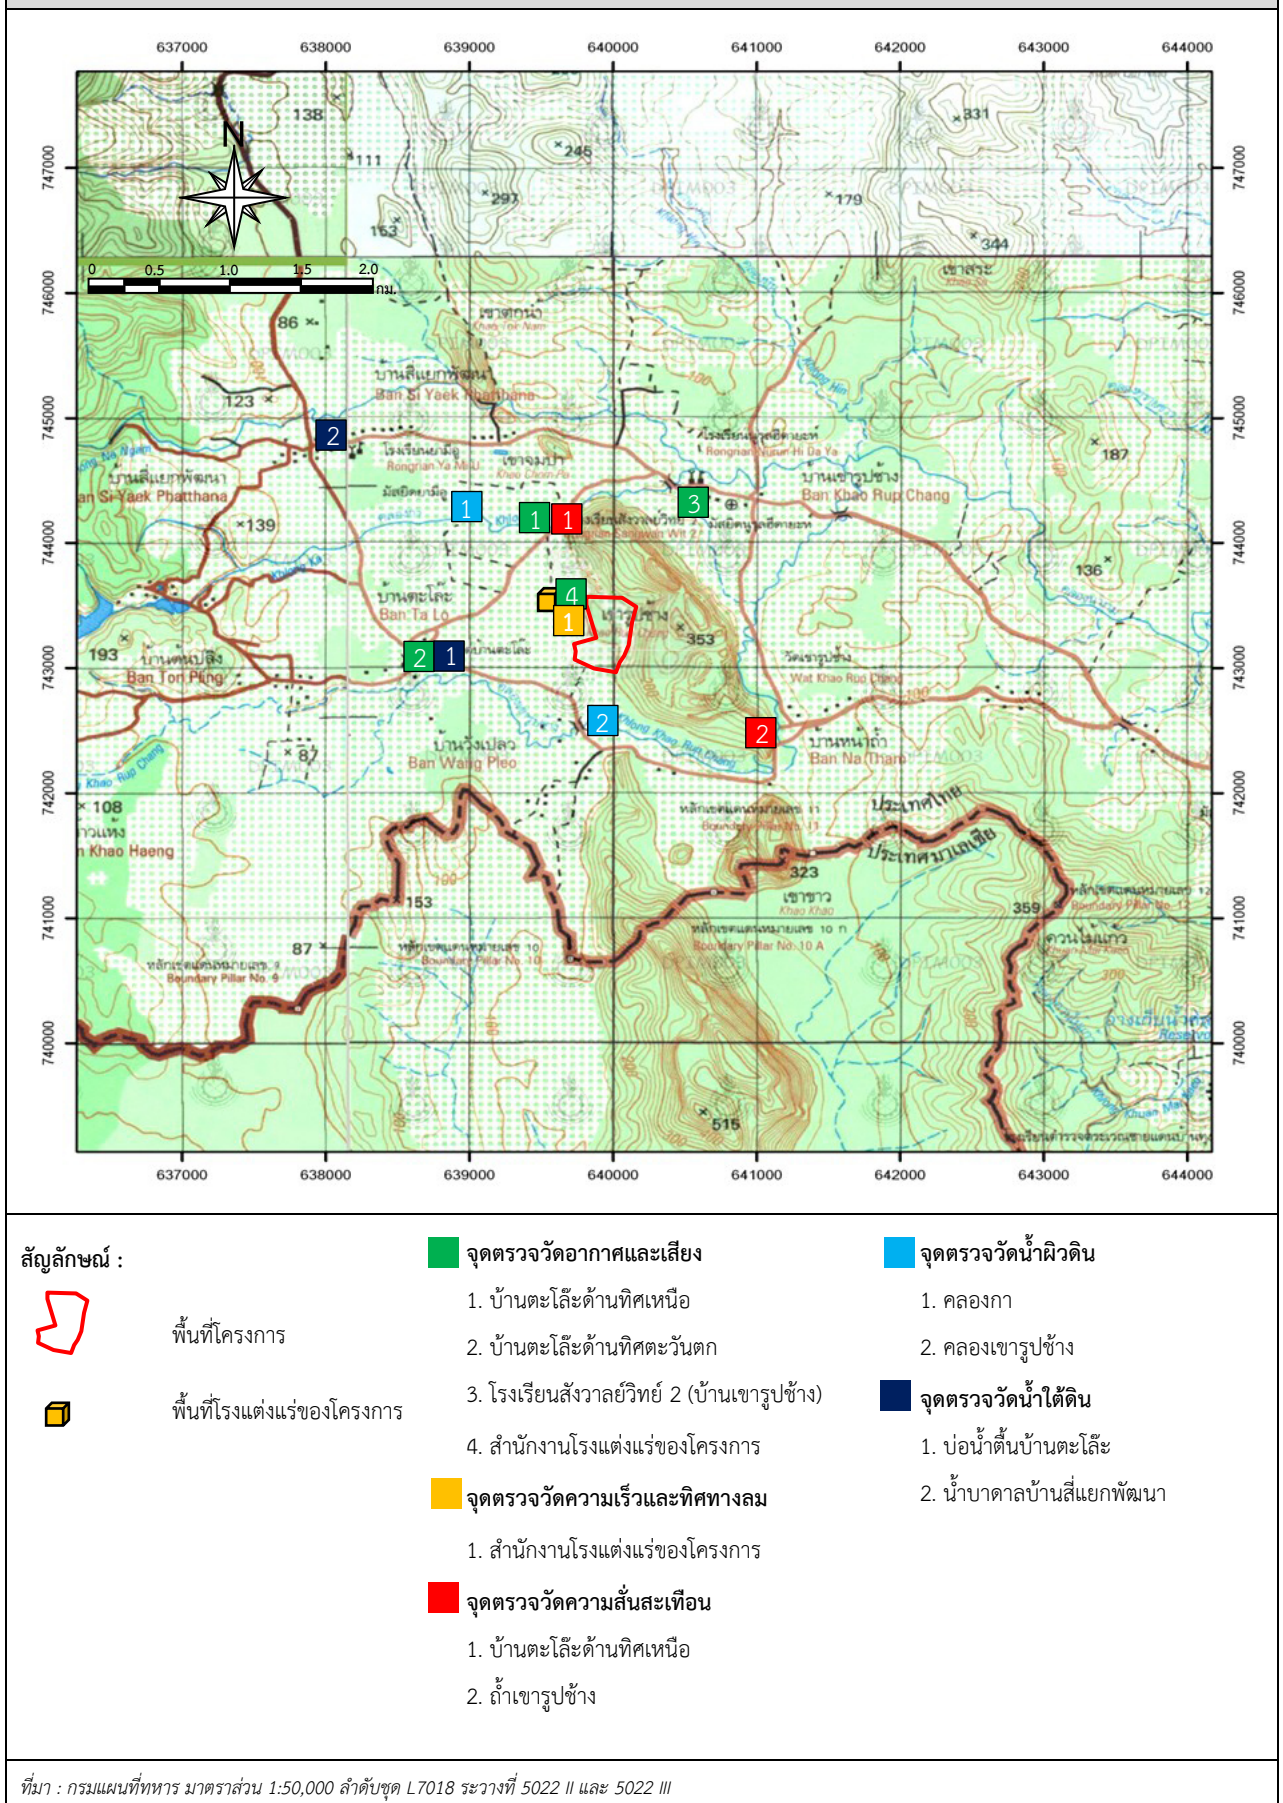
รูปที่ 2-1 แสดงตำแหน่งตรวจวัดคุณภาพสิ่งแวดล้อม

จากการตรวจวัดคุณภาพอากาศในบรรยากาศโดยทั่วไปในรูปปริมาณฝุ่นละอองแขวนลอยรวม (TSP) และปริมาณฝุ่นละอองขนาดเล็กกว่า 10 ไมครอน (PM-10) โดยดำเนินการตรวจวัดจำนวน 4 สถานี ได้แก่ บริเวณบ้านตะโละด้านทิศเหนือ บ้านตะโละด้านทิศตะวันตก โรงเรียนสังวาลย์วิทย 2 (บ้านเขารูปช้าง) และสำนักงานโรงแต่งแร่ของโครงการ ระหว่างวันที่ 1-4 ธันวาคม 2566 ผลการตรวจวัดดังตารางที่ 2-5 หนังสือรับรองผลการตรวจวัดทางห้องปฏิบัติการดังเอกสารแนบ 14 เอกสารสอบเทียบเครื่องมือดังเอกสารแนบ 15 และเอกสารอนุญาตขึ้นทะเบียนห้องปฏิบัติการวิเคราะห์ดังเอกสารแนบ 16

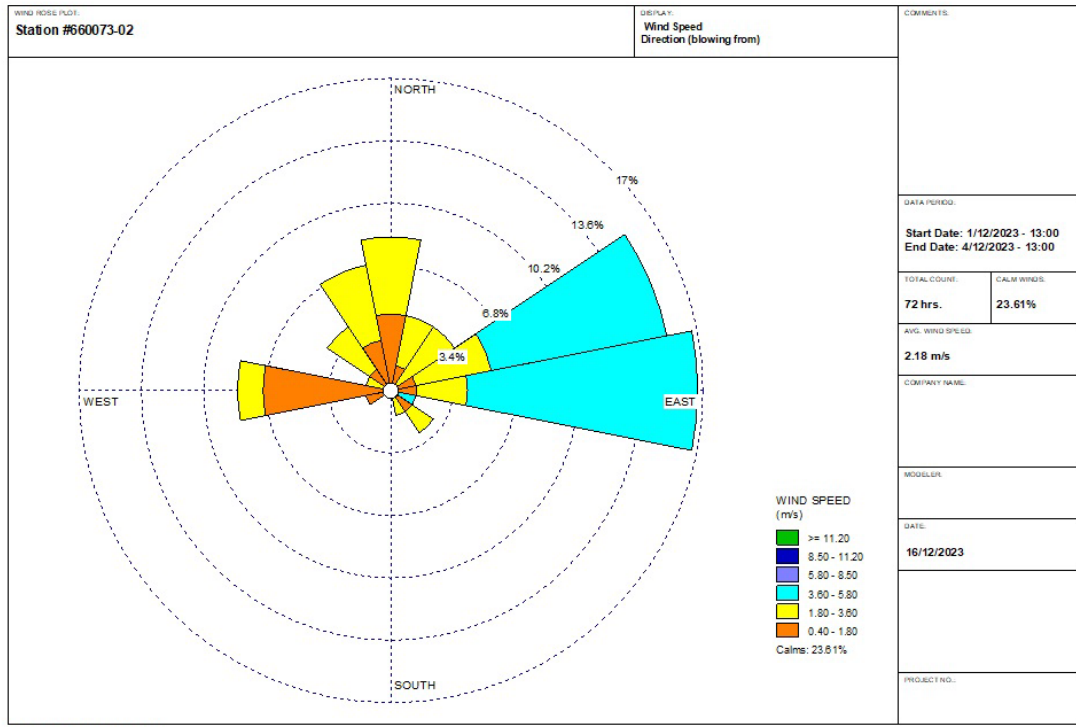
รูปที่ 2-2 ผังแสดงความเร็วและทิศทางลม

ข้อสรุป ทิศทางลมส่วนใหญ่พัดมาจากทิศ : ทิศตะวันออก  
ความเร็วลมส่วนใหญ่ มีค่าระหว่าง : 1.8-3.6 m/s
