การปฏิบัติตามมาตรการป้องกันและแก้ไขผลกระทบสิ่งแวดล้อม

2.1 ผลการปฏิบัติตามมาตรการป้องกันและแก้ไขผลกระทบสิ่งแวดล้อม

จากการดำเนินการติดตามตรวจสอบการปฏิบัติตามมาตรการป้องกันและแก้ไขผลกระทบสิ่งแวดล้อม โครงการโรงงานผลิตชิ้นส่วนเหล็กทุบขึ้นรูป ของ บริษัท ทีเอฟโอ เทค (ไทยแลนด์) จำกัด เมื่อวันที่ 20 ธันวาคม 2566 เป็นการรวบรวมข้อมูลรายละเอียดที่เกี่ยวข้องกับกิจกรรมต่างๆ และสำรวจสภาพพื้นที่โครงการ การตรวจสอบเอกสาร การสัมภาษณ์ผู้ปฏิบัติงานเกี่ยวกับการดำเนินงาน และการดำเนินการแก้ไขปัญหหรืออุปสรรคที่เกิดขึ้นดังกล่าว พร้อมทั้งทำการถ่ายภาพเพื่อใช้ประกอบการจัดทำรายงานฯ ตามที่เสนอไว้ในรายงานการประเมินผลกระทบสิ่งแวดล้อม โครงการโรงงานผลิตชิ้นส่วนเหล็กทุบขึ้นรูป ของบริษัท ทีเอฟโอ เทค (ไทยแลนด์) จำกัด ที่ได้รับความเห็นชอบจากสำนักงานนโยบายและแผนทรัพยากรธรรมชาติและสิ่งแวดล้อม ตามหนังสือเลขที่ ทส. 1009.3/8306 ลงวันที่ 4 กรกฎาคม 2560 ทั้งนี้ทางโครงการมอบหมายให้บริษัท เทคนิคสิ่งแวดล้อมไทย จำกัด เป็นผู้ดำเนินการตรวจสอบและเก็บรวบรวมข้อมูลการปฏิบัติตามมาตรการฯ มีรายละเอียดขั้นตอนการดำเนินงาน ดังนี้

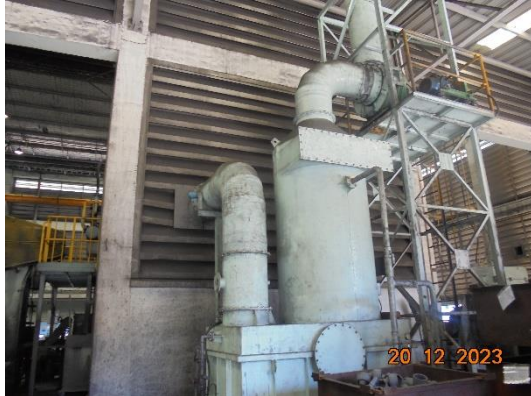
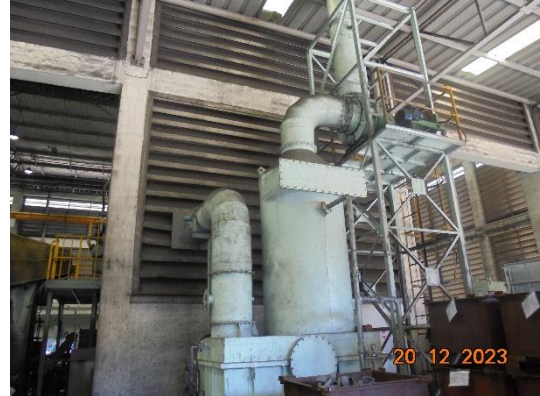
รูปที่ 1 อุปกรณ์บำบัดมลพิษทางอากาศแบบเปียก (Wet Scrubber)

2. คุณภาพอากาศ 2.1 การระบายมลพิษออกจากปล่อง - ควบคุมค่าความเข้มข้นของมลพิษทางอากาศที่ระบาย ออกจากปล่องโรงงานจะต้องไม่เกินเกณฑ์มาตรฐานของ การระบายอากาศเสียจากปล่องตามค่ามาตรฐานที่ เข้มงวดที่สุด และ/หรือ มาตรฐานฉบับล่าสุด หรือตาม ข้อกำหนดที่ระบุไว้ใน EIA	- ทุกปล่องระบาย อากาศ	- โครงการมีการติดตั้งระบบบำบัดมลสารทางอากาศ ได้แก่ Wet Scrubber เพื่อควบคุมอัตราการระบายมลสารจาก ปล่องระบายออกสู่บรรยากาศและมลสารที่ทำการตรวจวัด ให้มีค่าอยู่ในเกณฑ์มาตรฐานตามประกาศกระทรวง อุตสาหกรรม เรื่องกำหนดค่าปริมาณของสารเจือปนใน อากาศที่ระบายออกจากโรงงาน (พ.ศ. 2549), ประกาศ กระทรวงทรัพยากรธรรมชาติและสิ่งแวดล้อม เรื่องกำหนด มาตรฐานควบคุมการปล่อยทิ้งอากาศเสียจากโรงงาน อุตสาหกรรม (พ.ศ. 2549) และรายงานการประเมิน ผลกระทบสิ่งแวดล้อม โครงการโรงงานผลิตชิ้นส่วนเหล็ก ทุบขึ้นรูป ของบริษัท ทีเอฟโอ เทค (ไทยแลนด์) จำกัด	-	- รูปที่ 1 อุปกรณ์บำบัด มลพิษทางอากาศ แบบเปียก (Wet Scrubber) - หัวข้อ 3.4.2 บทที่ 3

มาตรการป้องกันและแก้ไขผลกระทบสิ่งแวดล้อม	สถานที่ดำเนินการ	ผลการปฏิบัติตามมาตรการฯ	ปัญหา อุปสรรค ที่ไม่สามารถ ปฏิบัติตามมาตรการ และแนวทางแก้ไข	หลักฐานและ เอกสารอ้างอิง
2. คุณภาพอากาศ (ต่อ) 2.1 การระบายมลพิษออกจากปล่อง (ต่อ) - การติดตั้งอุปกรณ์บำบัดมลพิษทางอากาศแบบเปียก (Wet Scrubber) จำนวน 5 ชุด ความสูงปล่อง 10, 12 และ 14.4 เมตร	- พื้นที่โครงการ	- โครงการดำเนินการติดตั้งอุปกรณ์บำบัดมลพิษทางอากาศแบบเปียก (Wet Scrubber) ความสูงปล่อง 10, 12 และ 14.4 เมตร ให้เป็นไปตามค่าการออกแบบครบทั้ง 5 ชุดแล้ว	-	- รูปที่ 1 อุปกรณ์บำบัดมลพิษทางอากาศแบบเปียก (Wet Scrubber)

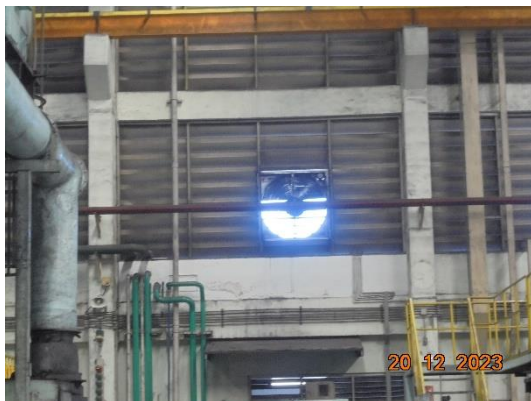
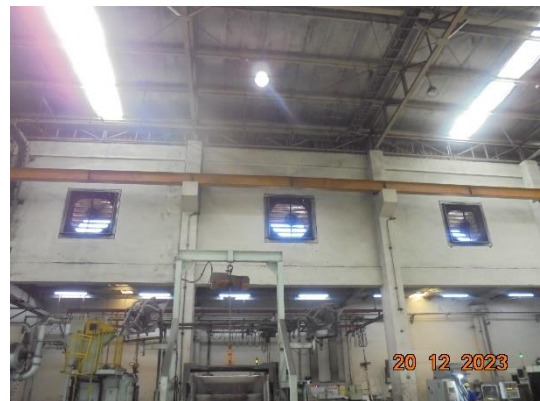
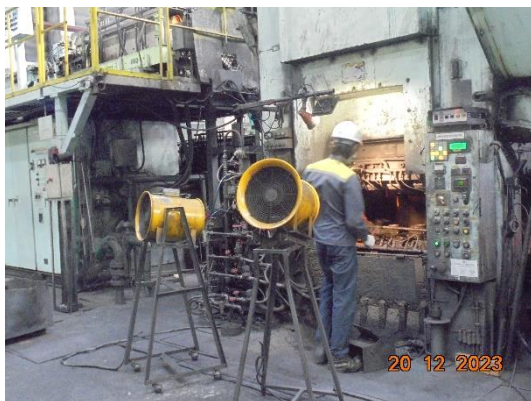
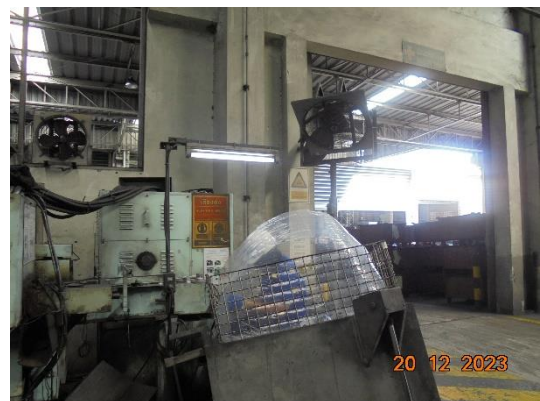
รูปที่ 2 พัฒนาระบายอากาศ

2. คุณภาพอากาศ (ต่อ) 2.2 ระบบควบคุมมลพิษทางอากาศ - จัดให้มีระบบระบายอากาศภายในอาคาร เพื่อเพิ่มประสิทธิภาพการระบายอากาศภายในอาคารให้เป็นไปตามมาตรฐานการออกแบบและกฎหมายควบคุมอาคารหรือกฎหมายอื่นๆ ที่เกี่ยวข้อง	- บริเวณที่มีความร้อนสูง	- โครงการจัดให้มีระบบระบายอากาศภายในอาคารโดยการติดตั้งพัดลมระบายอากาศ เพื่อให้เป็นไปตามมาตรฐานการออกแบบและกฎหมายควบคุมอาคารหรือกฎหมายอื่นที่เกี่ยวข้อง	-	- รูปที่ 2 พัดลมระบายอากาศ

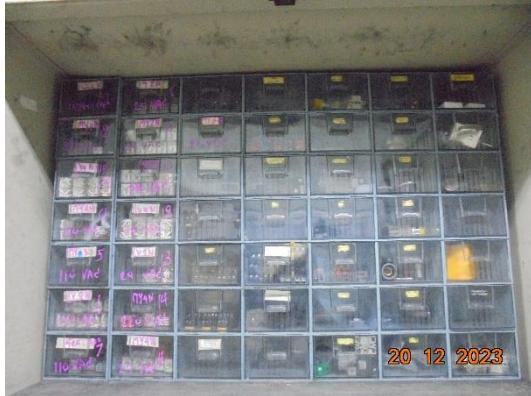
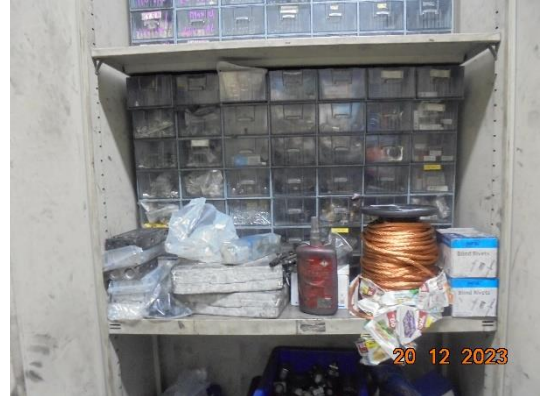
รูปที่ 3 อะไหล่สำรองสำหรับระบบบำบัดมลพิษทางอากาศ

- จัดเตรียมอุปกรณ์และอะไหล่สำรองที่เกี่ยวข้องกับระบบ บำบัดมลพิษทางอากาศให้มีจำนวนเพียงพอ เพื่อใช้ในการ แก้ไข ซ่อมแซม เมื่อระบบควบคุมมลพิษทางอากาศ ชัดข้องได้โดยทันที	- ระบบบำบัดมลพิษทางอากาศ	- โครงการได้จัดเตรียมอุปกรณ์และอะไหล่สำรอง ที่เกี่ยวข้องกับระบบบำบัดมลพิษทางอากาศ ซึ่งมี จำนวนเพียงพอ สำหรับใช้ซ่อมแซมระบบควบคุมมลพิษทางอากาศ กรณีเกิดขัดข้องได้ทันที	-	- รูปที่ 3 อะไหล่สำรอง สำหรับระบบบำบัดมลพิษทางอากาศ

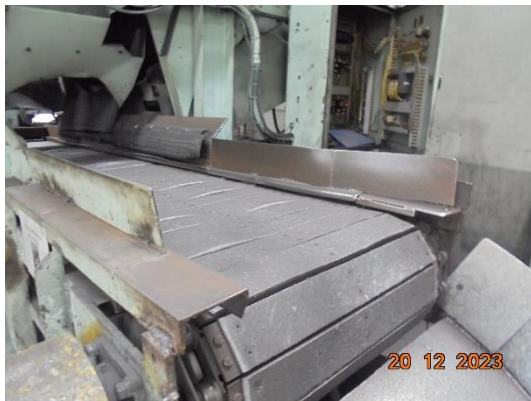
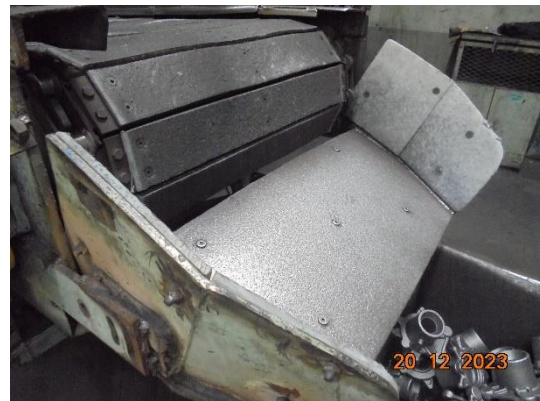
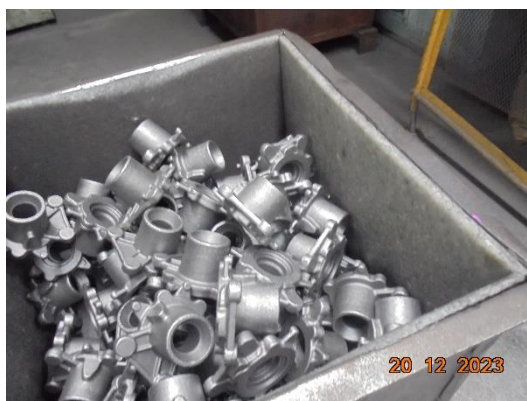
รูปที่ 4 การป้อนวัสดุดูดซับเสียง บริเวณกระบะรองรับชิ้นงาน และสายพานลำเลียง

3. ระดับเสียง (ต่อ) 3.1 การควบคุมเสียงจากแหล่งกำเนิด (ต่อ) - ปูวัสดุดูดซับเสียงที่กระเบรรองรับชิ้นงานเพื่อป้องกันเสียง ที่เกิดจากการกระทบ	- กระเบรรองรับชิ้นงาน	- โครงการดำเนินการปูวัสดุดูดซับเสียงที่กระเบรรองรับ ชิ้นงานพร้อมทั้งติดตั้งไวนิลสายพานลำเลียงเพื่อช่วยลด เสียงที่เกิดขึ้นจากการกระทบ	-	- รูปที่ 4 การปูวัสดุ ดูดซับเสียงบริเวณ กระเบรรองรับชิ้นงาน และสายพานลำเลียง

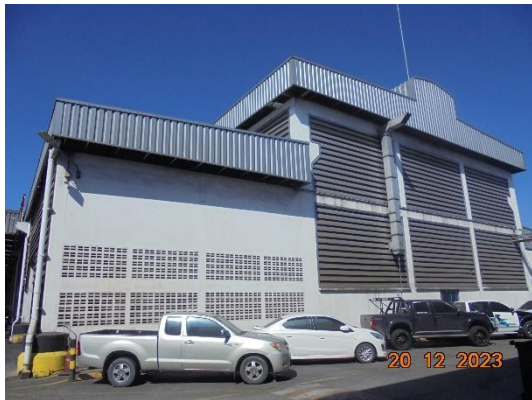
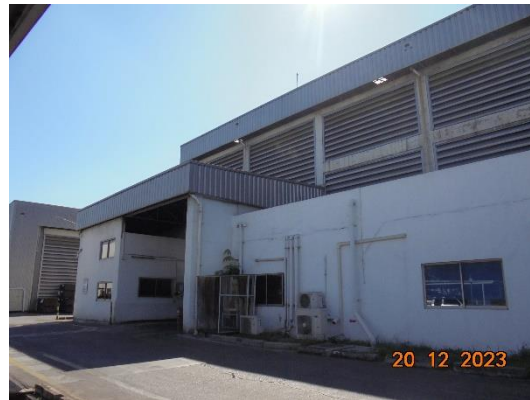
รูปที่ 5 อาคารผลิตที่มีผนังปิดทึบ

- เลือกเครื่องจักรที่ก่อให้เกิดเสียงด้น้อยที่สุด และควบคุม เสียงดังที่ทางผ่านของเสียง โดยการกำหนดให้การทำงานที่ มีเสียงดัง ดำเนินการภายในอาคารผลิต และควบคุมระดับ เสียงภายในโรงงานไม่ให้ค่าสูงกว่าเกณฑ์มาตรฐานกำหนด	- พื้นที่โครงการ	- โครงการได้ดำเนินการควบคุมและป้องกันเสียงจาก แหล่งกำเนิดโดยสร้างอาคารที่มีผนังปิดทึบ นอกจากนี้ โครงการมีมาตรการเพื่อเฝ้าระวังผลกระทบระดับเสียง โดยปลูกต้นไม้ริมรั้วเป็นแนวกันเสียง ซึ่งจากผลการ ตรวจวัดระดับเสียงโดยทั่วไป พบว่า มีค่าอยู่ในเกณฑ์ มาตรฐานกำหนด รายละเอียดผลการตรวจวัดแสดง ในหัวข้อ 3.4.3 บทที่ 3	-	- รูปที่ 5 อาคารผลิต ที่มีผนังปิดทึบ - รูปที่ 6 พื้นที่สีเขียว และ แนว กัน ช น (Buffer Zone)

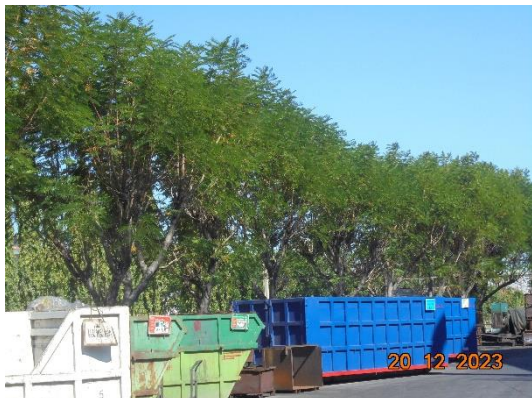
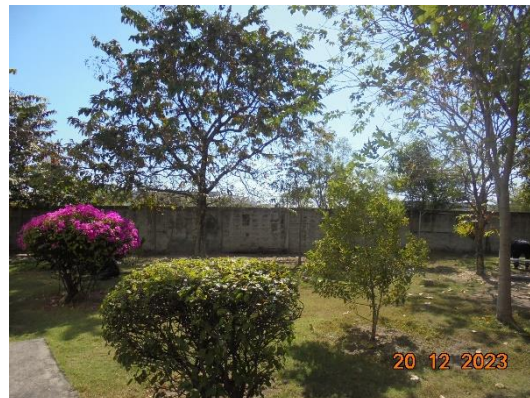
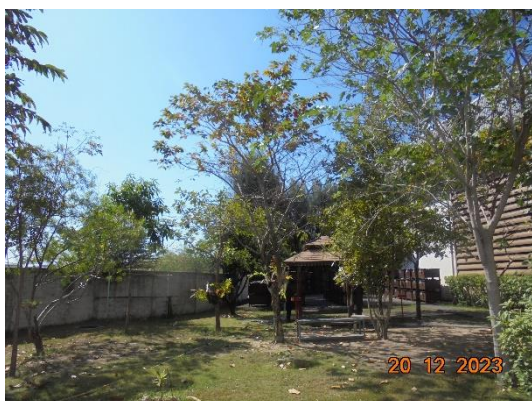
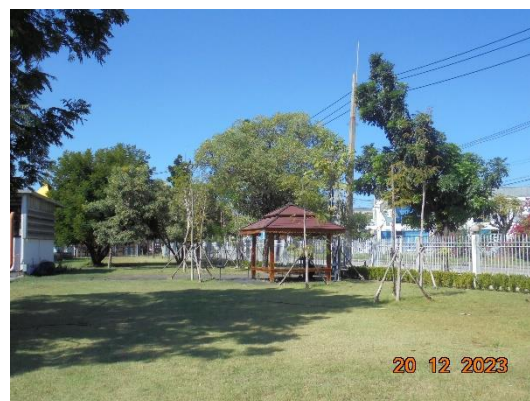
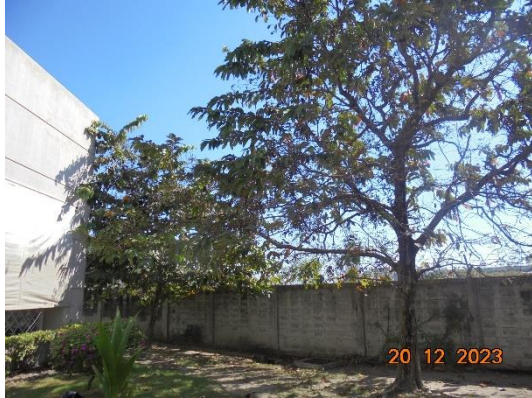
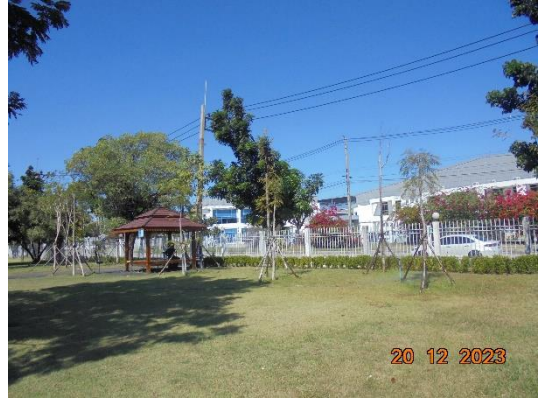
รูปที่ 6 พื้นที่สีเขียวและแนวกันชน (Buffer Zone)

3. ระดับเสียง (ต่อ) 3.2 การป้องกันที่ตัวกลางและที่ตัวผู้รับเสียง - ปลุกไม้ยืนต้นบริเวณริมรั้วโครงการ เพื่อเป็นแนวป้องกัน ฝุ่นละอองและเสียงดัง ซึ่งอาจก่อให้เกิดการรบกวนต่อ โรงงานข้างเคียงหรือชุมชนที่อยู่ใกล้	- ริมรั้วรอบโครงการ	- โครงการมีมาตรการเพื่อเฝ้าระวังผลกระทบระดับเสียง โดยปลูกต้นไม้ริมรั้วเป็นแนวกันเสียง ซึ่งจากผลการ ตรวจวัดระดับเสียงบริเวณริมรั้วโครงการ พบว่า มีค่า อยู่ในเกณฑ์มาตรฐานตามประกาศคณะกรรมการ สิ่งแวดล้อมแห่งชาติ ฉบับที่ 15 (พ.ศ. 2540) เรื่องกำหนด มาตรฐานระดับเสียงโดยทั่วไป และประกาศกระทรวง อุตสาหกรรม เรื่องกำหนดค่าระดับการรบกวน และระดับ เสียงที่เกิดจากการประกอบกิจการโรงงาน พ.ศ. 2548 รายละเอียดผลการตรวจวัด แสดงในหัวข้อ 3.4.3 บทที่ 3	-	- รูปที่ 6 พื้นที่สีเขียว และ แนว กัน ชน (Buffer Zone)

3. ระดับเสียง (ต่อ) 3.2 การป้องกันที่ตัวกลางและที่ตัวผู้รับเสียง (ต่อ) - ควบคุมการดำเนินกิจกรรมภายในโครงการ เพื่อมิให้ระดับเสียงที่บริเวณริมรั้วโครงการด้านทิศใต้ซึ่งอยู่ติดกับชุมชนมีค่าระดับเสียงไม่เกินกว่า 70 เดซิเบลเอ หากพบว่า มีค่าระดับเสียงสูงเกินกว่าที่กำหนด จะต้องดำเนินการปรับปรุงและแก้ไขทันที	- บริเวณริมรั้วรอบโครงการ	- โครงการดำเนินการตรวจวัดระดับเสียงที่บริเวณริมรั้วโครงการด้านทิศใต้ ระหว่างวันที่ 6-13 พฤศจิกายน 2566 ซึ่งติดกับชุมชน พบว่า มีค่าระหว่าง 56.4-64.1 dB(A) มีค่าอยู่ในเกณฑ์มาตรฐานตามประกาศคณะกรรมการสิ่งแวดล้อมแห่งชาติ ฉบับที่ 15 (พ.ศ. 2540) เรื่องกำหนดมาตรฐานระดับเสียงโดยทั่วไป และประกาศกระทรวงอุตสาหกรรม เรื่องกำหนดค่าระดับการรบกวน และระดับเสียงที่เกิดจากการประกอบกิจการโรงงาน พ.ศ. 2548 (กำหนดให้ไม่เกิน 70 dB(A)) รายละเอียดผลการตรวจวัดแสดงในหัวข้อ 3.4.3 บทที่ 3	-	- รูปที่ 6 พื้นที่สีเขียวและแนวกันชน (Buffer Zone)

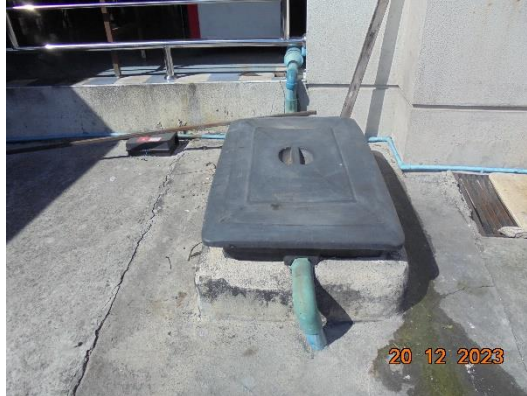
รูปที่ 12 ถังดักไขมันสำเร็จรูป (Grease Trap)

- จัดให้มีถังดักไขมันสำเร็จรูป (Grease Trap) ขนาด 1.3 ลูกบาศก์เมตร จำนวน 2 ชุด ที่มีประสิทธิภาพเพียงพอสำหรับดักไขมันจากโรงอาหาร ก่อนระบายไปบ่อรวบรวมน้ำเสีย (Sump pit) ขนาด 9.55 ลูกบาศก์เมตร	- โรงอาหาร	- โครงการจัดให้มีถังดักไขมันสำเร็จรูป (Grease Trap) สำหรับดักไขมันจากโรงอาหารก่อนระบายไปบ่อรวบรวมน้ำเสีย (Sump pit) ขนาด 9.55 ลูกบาศก์เมตร เพื่อเข้าสู่ระบบบำบัดน้ำเสียของโครงการก่อนระบายน้ำไปยังระบบบำบัดส่วนกลางของนิคมอุตสาหกรรมอมตะซิตี้ชลบุรี	-	- รูปที่ 12 ถังดักไขมันสำเร็จรูป (Grease Trap) - รูปที่ 13 ระบบบำบัดน้ำเสียของโครงการ

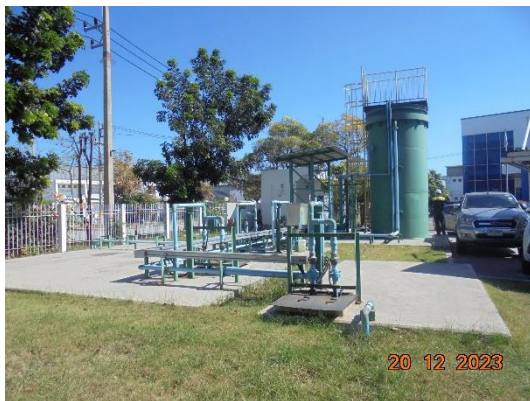
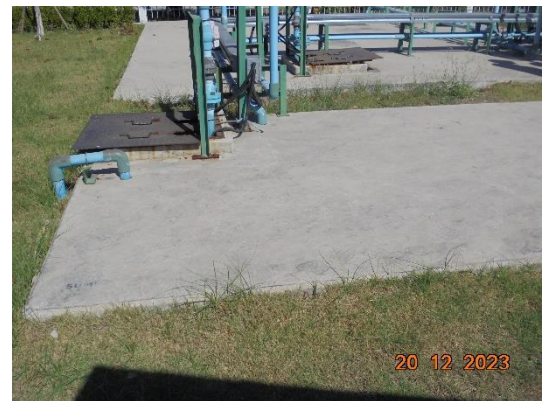
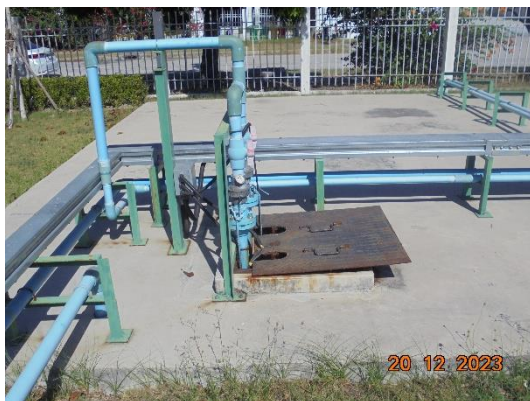
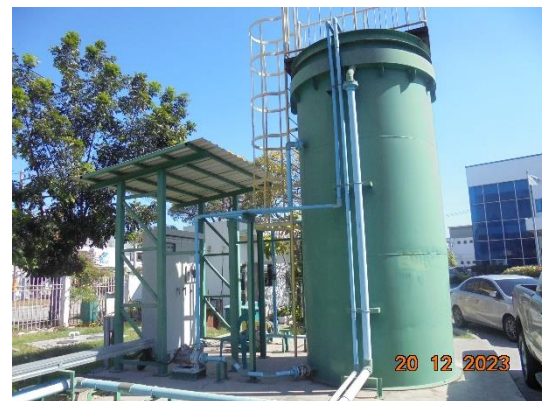
รูปที่ 13 ระบบบำบัดน้ำเสียของโครงการ

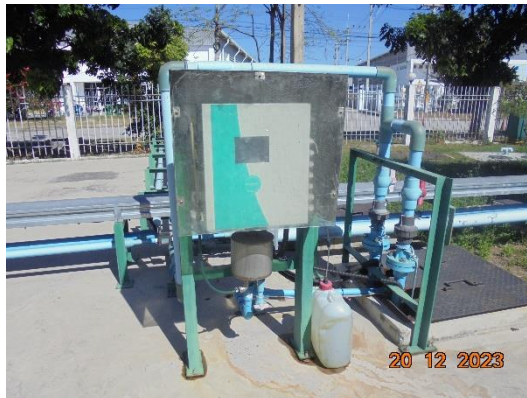
รูปที่ 14 เครื่องตรวจวัดคุณภาพน้ำอัตโนมัติชนิด COD

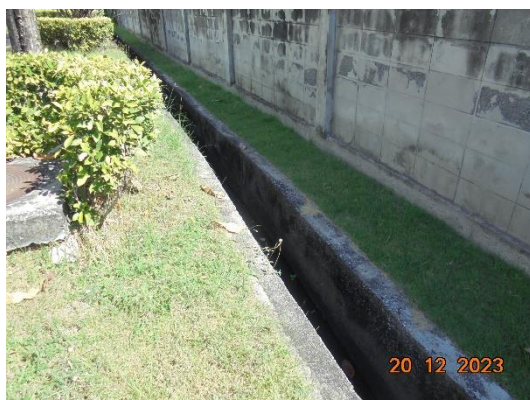
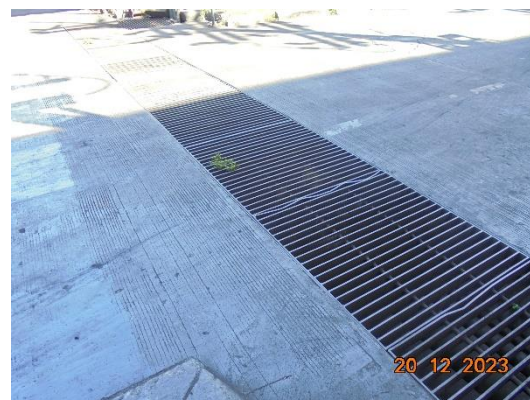
รูปที่ 16 รางระบายน้ำฝนของโครงการ

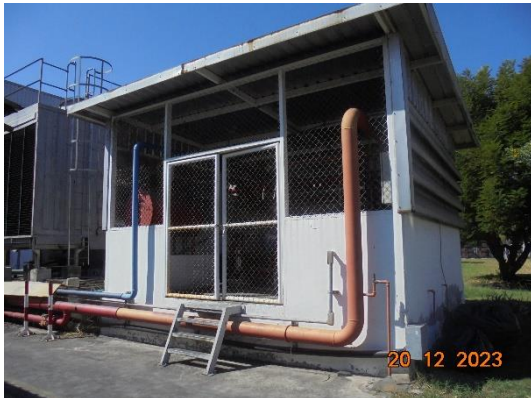
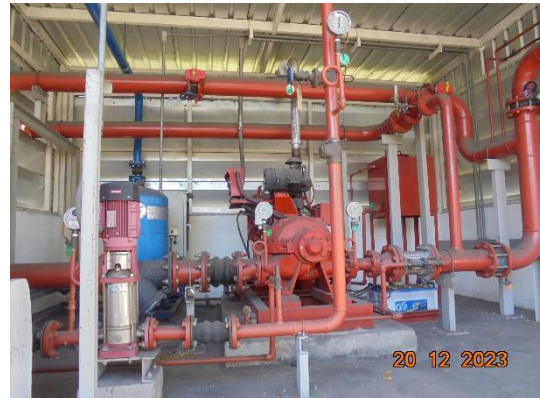
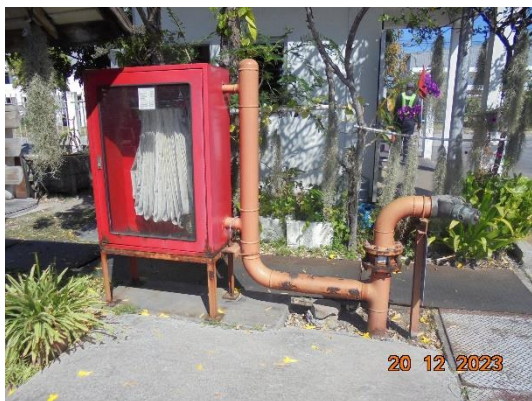
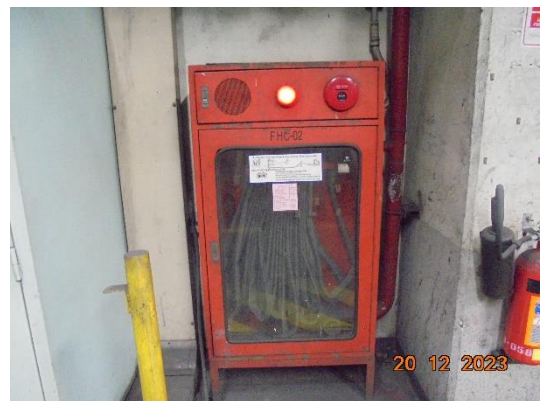
รูปที่ 28 ระบบป้องกันและระงับอัคคีภัยในพื้นที่โครงการ
