ผลการปฏิบัติตามมาตรการป้องกัน  
และแก้ไขผลกระทบสิ่งแวดล้อม

ผลการติดตามตรวจสอบการปฏิบัติตามมาตรการป้องกัน และแก้ไขผลกระทบสิ่งแวดล้อมของโครงการโรงไฟฟ้าพลังความร้อนร่วม (74 เมกกะวัตต์) ของบริษัท เนชั่นเนล เพาเวอร์ แพลนท์ 5 เอ จำกัด (สาขา 1) ระหว่างเดือนกรกฎาคม-ธันวาคม พ.ศ. 2566 แสดงได้ดัง ตารางที่ 2-1 และ รูปที่ 2-1 ถึง รูปที่ 2-28

**ตารางที่ 2-1 สรุปผลการปฏิบัติตามมาตรการป้องกัน และแก้ไขผลกระทบสิ่งแวดล้อม ภายหลังจากเปลี่ยนแปลงรายละเอียดโครงการในรายงานการประเมินผลกระทบสิ่งแวดล้อม  
 โครงการโรงไฟฟ้าพลังความร้อนร่วม (74 เมกกะวัตต์) บริษัท เนชั่นแนล เพาเวอร์ แพลนท์ 5 เอ จำกัด (สาขา 1) ระยะดำเนินการ ระหว่างเดือนกรกฎาคม-ธันวาคม พ.ศ. 2566**

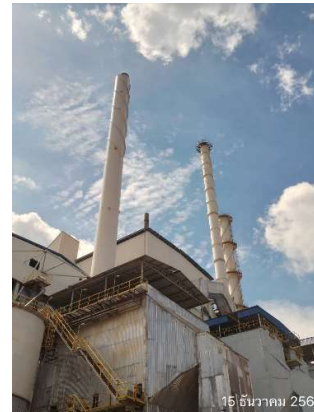
รูปที่ 2-4 ปล่องระบายอากาศของโครงการ

ผลกระทบสิ่งแวดล้อม	มาตรการป้องกันและแก้ไขผลกระทบสิ่งแวดล้อม	รายละเอียดการปฏิบัติตามมาตรการฯ	ปัญหา/อุปสรรคและการแก้ไข	เอกสารอ้างอิง
1. คุณภาพอากาศ	<p>- ควบคุมอัตราการระบาย (Emission Rate) ของมลสารในแต่ละปล่อง ดังนี้</p> <p><u>Recovery Boiler</u></p> <ul style="list-style-type: none"> <li>• Particulate ไม่มากกว่า 288 มก./ลบ.ม. หรือ 1,418.72 กรัม/วินาที</li> <li>• SO<sub>2</sub> ไม่มากกว่า 54 พีพีเอ็ม หรือ 8.76 กรัม/วินาที</li> <li>• NO<sub>2</sub> ไม่มากกว่า 180 พีพีเอ็ม หรือ 20.97 กรัม/วินาที</li> </ul> <p><u>Power Boiler</u></p> <ul style="list-style-type: none"> <li>• Particulate ไม่มากกว่า 320 มก./ลบ.ม.หรือ 23.52 กรัม/วินาที</li> <li>• SO<sub>2</sub> ไม่มากกว่า 60 พีพีเอ็ม หรือ 11.54 กรัม/วินาที</li> <li>• NO<sub>2</sub> ไม่มากกว่า 200 พีพีเอ็ม หรือ 27.66 กรัม/วินาที</li> </ul>	<p>- ปฏิบัติตามมาตรการกำหนด โดยผลการติดตามตรวจสอบคุณภาพอากาศที่ระบายจากปล่อง ระหว่างเดือนกรกฎาคม-ธันวาคม พ.ศ. 2566 มีค่าอยู่ในเกณฑ์มาตรฐานที่กำหนด สรุปได้ดังนี้</p> <p><u>Recovery Boiler (13 กรกฎาคม พ.ศ. 2566)</u></p> <ul style="list-style-type: none"> <li>• Particulate มีค่า 174 มก./ลบ.ม. หรือ 14.93 กรัม/วินาที</li> <li>• SO<sub>2</sub> มีค่า &lt;1.30 ส่วนในล้านส่วน หรือ &lt;0.37 กรัม/วินาที</li> <li>• NO<sub>x</sub> มีค่า 55.3 ส่วนในล้านส่วน หรือ 11.26 กรัม/วินาที</li> </ul> <p><u>Power Boiler (14 กรกฎาคม พ.ศ. 2566)</u></p> <ul style="list-style-type: none"> <li>• Particulate มีค่า 48.2 มก./ลบ.ม. หรือ 2.80 กรัม/วินาที</li> <li>• SO<sub>2</sub> มีค่า &lt;1.30 ส่วนในล้านส่วน หรือ &lt;0.23 กรัม/วินาที</li> <li>• NO<sub>x</sub> มีค่า 53.1 ส่วนในล้านส่วน หรือ 5.82 กรัม/วินาที</li> </ul>	ไม่พบปัญหา	<p><b>รูปที่ 2-4</b></p> <p>ปล่องระบายอากาศของโครงการ</p> <p><b>ภาคผนวก ค-1</b></p> <p>รายงานการวิเคราะห์คุณภาพอากาศจากปล่องระบาย</p>

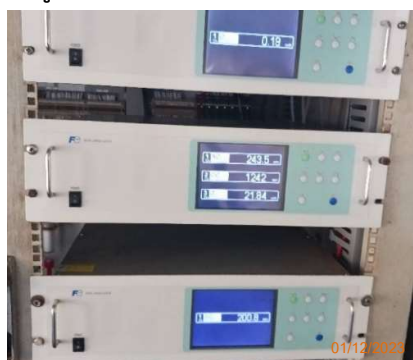
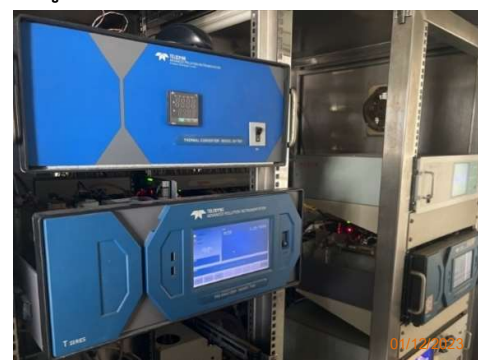
CEMs Power Boiler

CEMs Recovery Boiler PP6

รูปที่ 2-5 ระบบตรวจวัดคุณภาพอากาศแบบต่อเนื่อง (CEMs)

<p>- ติดตั้งระบบตรวจวัดคุณภาพอากาศจากปล่องแบบอัตโนมัติ (CEM<sub>S</sub>)</p>	<p>- ปฏิบัติตามมาตรการกำหนด โดยโครงการฯ ดำเนินการติดตั้งระบบตรวจวัดคุณภาพอากาศจากปล่องแบบอัตโนมัติที่ปล่อง Power Boiler และ Recovery Boiler</p>	ไม่พบปัญหา	<p><b>รูปที่ 2-5</b></p> <p>ระบบการตรวจวัดคุณภาพอากาศแบบต่อเนื่อง (CEM<sub>S</sub>)</p>

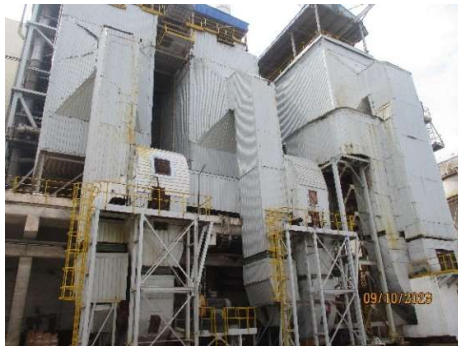
รูปที่ 2-6 ระบบดักฝุ่นแบบไฟฟ้าสถิต (ESP)

ผลกระทบสิ่งแวดล้อม	มาตรการป้องกันและแก้ไขผลกระทบสิ่งแวดล้อม	รายละเอียดการปฏิบัติตามมาตรการฯ	ปัญหา/อุปสรรคและการแก้ไข	เอกสารอ้างอิง
<b>1. คุณภาพอากาศ (ต่อ)</b>	- ติดตั้ง Electrostatic Precipitator (EP) เพื่อดักฝุ่นที่จะระบายออกทาง Recovery Boiler Stack และ Power Boiler Stack หลังละ 1 ตัว	- ปฏิบัติตามมาตรการกำหนด โดยโครงการฯ ดำเนินการติดตั้งระบบ Electrostatic Precipitator (EP) บริเวณ Recovery Boiler Stack 3 ตัว Power Boiler Stack 1 ตัว	ไม่พบปัญหา	<b>รูปที่ 2-6</b> ระบบดักฝุ่นแบบไฟฟ้าสถิต (Electrostatic Precipitator)

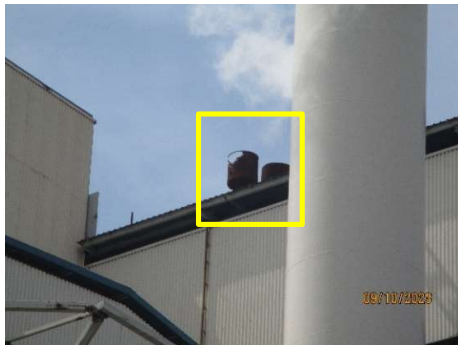
รูปที่ 2-8 Silencer บริเวณ Valve ท่อส่งไอน้ำ

ผลกระทบสิ่งแวดล้อม	มาตรการป้องกันและแก้ไขผลกระทบสิ่งแวดล้อม	รายละเอียดการปฏิบัติตามมาตรการฯ	ปัญหา/อุปสรรคและการแก้ไข	เอกสารอ้างอิง
3. เสียง (ต่อ)	- ติดตั้ง Silencer บริเวณ valve ของท่อส่งไอน้ำ เพื่อลดเสียงที่เกิดขึ้น	- ปฏิบัติตามมาตรการกำหนด โดยโครงการฯ ดำเนินการติดตั้ง Silencer บริเวณ Valve ของท่อส่งไอน้ำ เพื่อลดผลกระทบของเสียงที่เกิดขึ้น	ไม่พบปัญหา	รูปที่ 2-8 Silencer บริเวณ Valve ท่อส่งไอน้ำ

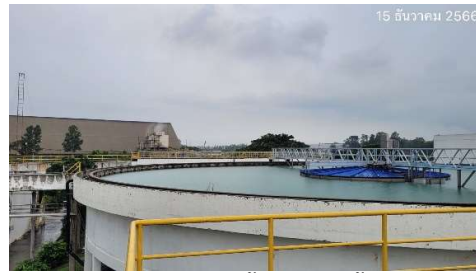
รูปที่ 2-13 โรงกรองน้ำเพื่อผลิตน้ำประปา

ผลกระทบสิ่งแวดล้อม	มาตรการป้องกันและแก้ไขผลกระทบสิ่งแวดล้อม	รายละเอียดการปฏิบัติตามมาตรการฯ	ปัญหา/อุปสรรคและการแก้ไข	เอกสารอ้างอิง
5. น้ำใช้	- น้ำใช้ของระบบประปาของโรงงานผลิตเยื่อกระดาษ	- ปฏิบัติตามมาตรการกำหนด โดยโครงการฯ ใช้น้ำจากระบบประปาของโรงงานผลิตเยื่อกระดาษตามมาตรการกำหนด	ไม่พบปัญหา	<b>รูปที่ 2-13</b> โรงกรองน้ำเพื่อผลิตน้ำประปา

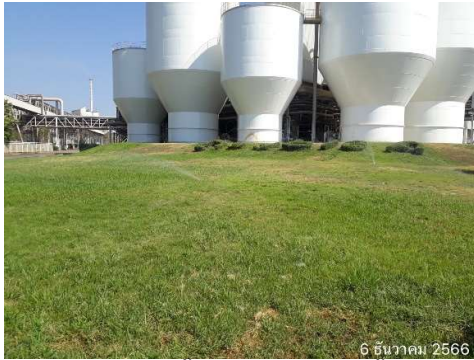
รูปที่ 2-14 การนำน้ำไปใช้ประโยชน์ในพื้นที่สีเขียว

- โครงการหาแนวทางการนำน้ำกลับมาใช้ประโยชน์ให้มากที่สุด	- ปฏิบัติตามมาตรการกำหนด โดยโครงการฯ ได้นำน้ำที่บำบัดแล้วมาทดแทนปลุกยูลิปัสและพื้นที่สีเขียวภายในโครงการ และมีการนำน้ำจากกระบวนการกลับมาใช้ใหม่ เพื่อลดการใช้น้ำปราศจากอออน	ไม่พบปัญหา	<b>รูปที่ 2-14</b> การนำน้ำไปใช้ประโยชน์ในพื้นที่สีเขียว

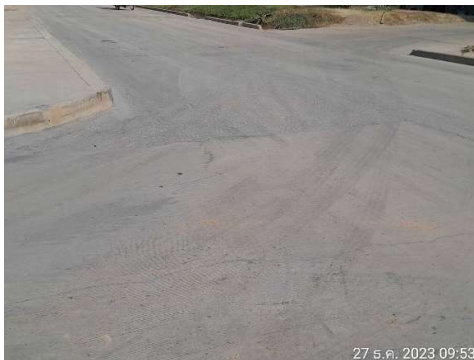
รูปที่ 2-16 พื้นที่ล้างล้อรถบรรทุก

- ล้างล้อรถบรรทุกเข้าก่อนออกนอกโครงการและก่อนออกจากแปลงปลูกยูคาลิปตัส โดยมีการลงนามรับรองของเจ้าหน้าที่ควบคุมดูแล	- ปฏิบัติตามมาตรการกำหนด โดยโครงการฯ ดำเนินการจัดให้มีการบันทึกสภาพและล้างล้อรถบรรทุกเข้าก่อนออกนอกโครงการ และก่อนออกจากแปลงปลูกยูคาลิปตัส โดยจัดให้มีเจ้าหน้าที่ตรวจสอบและลงนามรับรอง	ไม่พบปัญหา	<b>รูปที่ 2-16</b> พื้นที่ล้างล้อรถบรรทุก <b>ภาคผนวก ข-19</b> ข้อมูลบันทึกสภาพรถบรรทุกเข้าและปริมาณการขนส่งเข้า

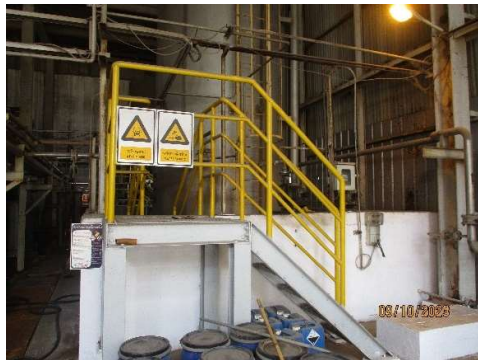
รูปที่ 2-22 พื้นที่เก็บสารเคมี และการติดป้ายเตือนอันตรายจากสารเคมี

ผลกระทบสิ่งแวดล้อม	มาตรการป้องกันและแก้ไขผลกระทบสิ่งแวดล้อม	รายละเอียดการปฏิบัติตามมาตรการฯ	ปัญหา/อุปสรรคและการแก้ไข	เอกสารอ้างอิง
8. อาชีวอนามัยและความปลอดภัย (ต่อ)		<ul style="list-style-type: none"> <li>- ตรวจสอบ piping component (valve, gate) ด้วยวิธีการ VT (Visual Testing)</li> <li>- ตรวจสอบ Piping ด้วยวิธีการ UTM (Ultrasonic Thickness Measurement)</li> </ul> <p>ซึ่งผลการตรวจสอบที่ผ่านมาไม่พบการรั่วไหลแตกหักของท่อส่งน้ำมันยงดำ</p>		
	<ul style="list-style-type: none"> <li>- ติดข้อสารเคมี พิษ และวิธีปฐมพยาบาลไว้ที่ภาชนะบรรจุสารเคมี</li> <li>- เก็บสารเคมีทุกชนิดไว้ในโกดังที่มีการระบายอากาศอย่างเพียงพอและจัดเรียงให้มีช่องทางเข้าตรวจสอบสภาพได้โดยสะดวก</li> <li>- การใช้สารเคมีต่าง ๆ จะอนุญาตให้เฉพาะผู้ผ่านการอบรมเกี่ยวกับการใช้สารเคมีแล้ว</li> </ul>	<ul style="list-style-type: none"> <li>- ปฏิบัติตามมาตรการกำหนด โดยโครงการฯ ดำเนินการเก็บสารเคมีไว้ในพื้นที่ที่มีอากาศถ่ายเทได้ดี และจัดวางอย่างเป็นระเบียบ และมีขอบกันป้องกันสารเคมีหกรั่วไหล โดยได้ติดฉลากสารเคมีความเป็นพิษ และวิธีปฐมพยาบาลไว้เรียบร้อยแล้ว โดยผู้ที่ปฏิบัติงานเกี่ยวกับสารเคมีจะต้องผ่านการอบรม สำหรับในปี พ.ศ. 2566 โครงการดำเนินการจัดอบรมความปลอดภัยในการทำงานกับสารเคมีอันตรายและการตอบโต้กรณีเกิดเหตุฉุกเฉิน เมื่อวันที่ 14 กรกฎาคม 2566</li> </ul>	ไม่พบปัญหา	<b>รูปที่ 2-22</b> พื้นที่เก็บสารเคมีและการติดป้ายฉลากเคมี

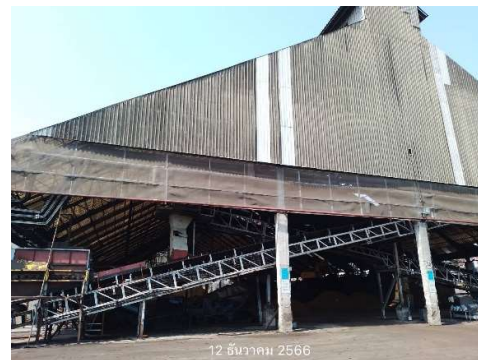
รูปที่ 2-24 การจัดพื้นที่บริเวณลานกองเชื้อเพลิง

- เว้นช่องว่างกองเศษไม้ให้ห่างกันประมาณ 2.5 เมตร เพื่อให้รถดับเพลิงสามารถเข้าถึงได้	- ปฏิบัติตามมาตรการกำหนด โดยโครงการฯ ได้เว้นช่องว่างระหว่างกองเศษไม้ให้เหมาะสม โดยกำหนดให้มีช่องว่างห่างกันประมาณ 2.5 เมตร และมีเจ้าหน้าที่คอยตรวจสอบอย่างสม่ำเสมอเพื่อป้องกันการเกิดอัคคีภัย	ไม่พบปัญหา	<b>รูปที่ 2-24</b> การจัดพื้นที่บริเวณลานกองเชื้อเพลิง

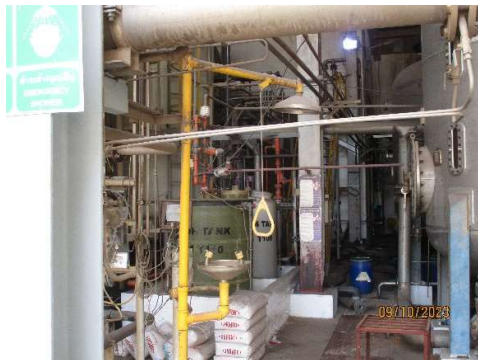
รูปที่ 2-25 ฝักบัวและอ่างล้างตาฉุกเฉิน

- จัดให้มีห้องอาบน้ำและชำระร่างกายบริเวณอาคารเก็บสารเคมี	- ปฏิบัติตามมาตรการกำหนด โดยโครงการฯ ดำเนินการจัดให้มีอ่างล้างตาและฝักบัวชำระล้างร่างกาย ไว้บริเวณอาคารเก็บสารเคมี	ไม่พบปัญหา	<b>รูปที่ 2-25</b> ฝักบัวและอ่างล้างตาฉุกเฉิน

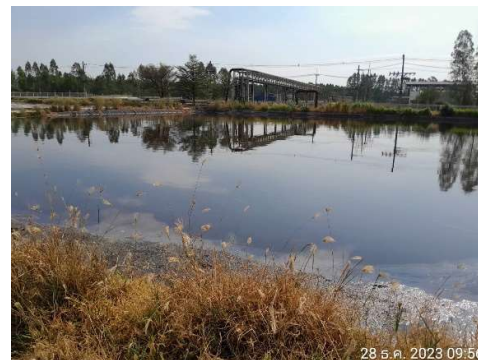
รูปที่ 2-26 Emergency Basin

- จัดให้มี Emergency Basin ขนาด 22x22x2.5 เมตร บริเวณถังเก็บน้ำมันเชื้อเพลิง	- ปฏิบัติตามมาตรการกำหนด โดยโครงการฯ ดำเนินการจัดให้มี Emergency Basin เพื่อรองรับ เมื่อเกิดเหตุฉุกเฉินกรณีสารเคมีรั่วไหล	ไม่พบปัญหา	<b>รูปที่ 2-26</b> Emergency Basin

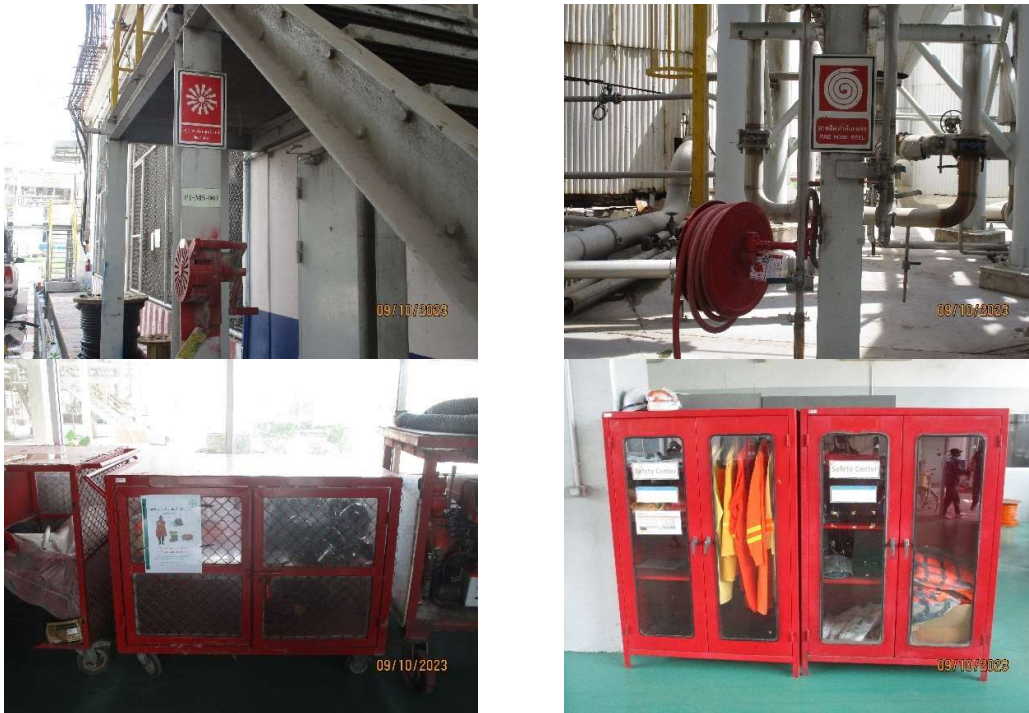
รูปที่ 2-27 อุปกรณ์ป้องกันอัคคีภัยภายในพื้นที่โครงการ

- ภายในกลุ่มโรงงานจัดให้มีระบบป้องกันอัคคีภัยทั้งภายในและภายนอกอาคาร ดังนี้ <ul style="list-style-type: none"> <li>ติดตั้ง Fire Hydrant ชนิด Angle Valve บริเวณถังเก็บน้ำมันลานเก็บกองเชื้อเพลิง อาคารผลิตไอน้ำ พร้อมสายดับเพลิง</li> </ul>	- ปฏิบัติตามมาตรการกำหนด โดยโครงการฯ ดำเนินการติดตั้งอุปกรณ์และระบบป้องกันอัคคีภัย บริเวณอาคารถังเก็บน้ำมันเชื้อเพลิง ลานเก็บกองเชื้อเพลิง อาคารผลิตไอน้ำตามมาตรฐานด้านความปลอดภัยที่กำหนด โดยในปัจจุบันมีรถดับเพลิง 2 คัน ขนาด 12,000 ลิตร ประจำการตลอดเวลาที่สวนอุตสาหกรรม 304 ใดๆก็ตาม กรณีเกิดเหตุฉุกเฉินที่ไม่สามารถควบคุมสถานการณ์	ไม่พบปัญหา	<b>รูปที่ 2-27</b> อุปกรณ์ป้องกันอัคคีภัยภายในพื้นที่โครงการ <b>รูปที่ 2-28</b> การบริการทางการแพทย์ <b>รูปที่ 2-3</b>
