การปฏิบัติตามมาตรการป้องกันและแก้ไขผลกระทบสิ่งแวดล้อม

2.1 การติดตามตรวจสอบผลการปฏิบัติตามมาตรการป้องกันและแก้ไขผลกระทบสิ่งแวดล้อม

โครงการโรงไฟฟ้าน้ำตาลขอนแก่น ของ บริษัท โรงไฟฟ้าน้ำตาลขอนแก่น จำกัด ระหว่างเดือนกรกฎาคม-ธันวาคม 2566

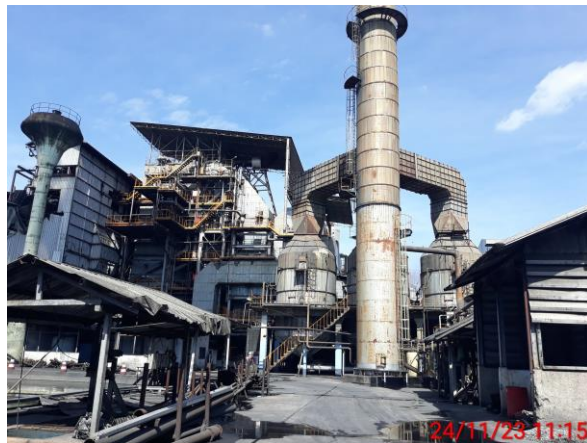
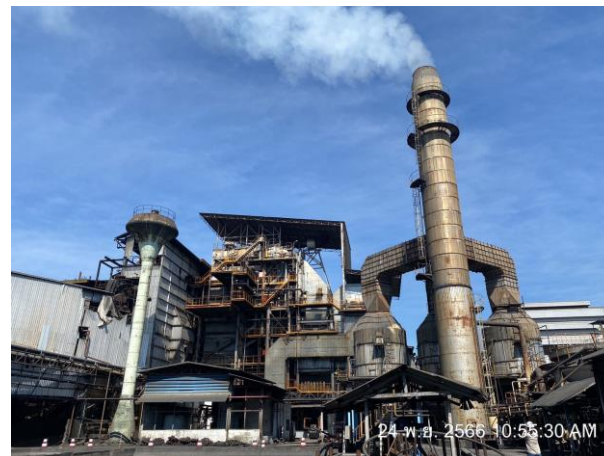
รูปที่ 1 ระบบบำบัดฝุ่นละออง (Wet Scrubber)

1. คุณภาพอากาศ 1.1 มาตรการทั่วไป - ติดตั้งระบบดักฝุ่นแบบ Wet Scrubber ซึ่งมีประสิทธิภาพในการดักฝุ่นร้อยละ 92 ทั้งในกรณีเดินการผลิตปกติ (Normal Operation) และกรณีพ่นเขม่า (Soot Blow)	หม้อไอน้ำ	- โครงการติดตั้งระบบบำบัดฝุ่นแบบ Wet Scrubber ทั้งหมด 3 ชุด โดยสลับกันใช้งานครั้งละ 2 ชุด ส่วนอีก 1 ชุด สำรองไว้ในกรณีฉุกเฉิน ซึ่งการใช้งานจะสลับกันไปเพื่อไม่ให้ Wet Scrubber ชุดใดทำงานหนักเกินไป	-	- รูปที่ 1 ระบบบำบัดฝุ่นละอองฯ

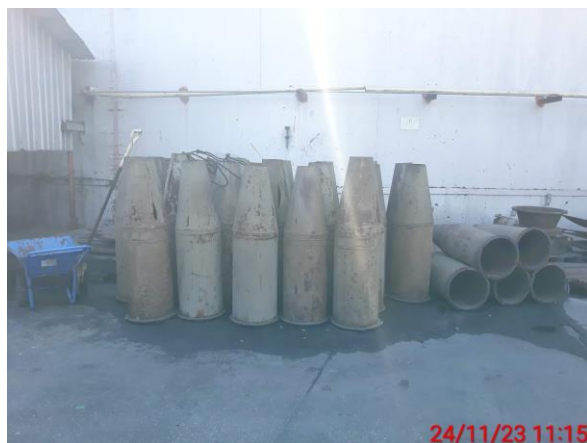
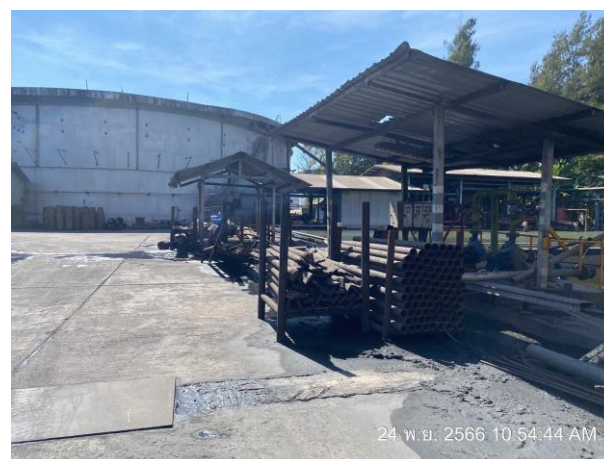
- กรณีอุปกรณ์ดักฝุ่นชุดต้องควบคุมการระบายฝุ่นละอองออกจากปล่องไม่เกิน 136 มิลลิกรัม/ลูกบาศก์เมตร ในระยะเวลาไม่เกิน 12 ชั่วโมง หากไม่สามารถแก้ไขได้ในเวลาดังกล่าวให้หยุดการผลิตเพื่อตรวจสอบซ่อมบำรุงก่อนเริ่มต้นเดินเครื่องใหม่	ระบบบำบัดมลพิษทางอากาศ	- โครงการมีอุปกรณ์ดักฝุ่น จำนวน 3 ชุด โดยจะเปิดใช้งานจำนวน 2 ชุด สำหรับควบคุมการระบายฝุ่นละอองที่ออกจากปล่อง ส่วนอีก 1 ชุด สำรองไว้ใช้ในกรณีอุปกรณ์ดักฝุ่นเกิดเหตุขัดข้อง ทั้งนี้โครงการจัดเตรียมอุปกรณ์อะไหล่สำรองสำหรับระบบบำบัดมลพิษทางอากาศสำรองไว้ภายในโครงการ เพื่อสามารถใช้งานได้ทันทีกรณีเกิดเหตุขัดข้อง	-	- รูปที่ 1 ระบบบำบัดฝุ่นละอองฯ - รูปที่ 2 อุปกรณ์อะไหล่สำรองสำหรับระบบบำบัดมลพิษทางอากาศ

- จัดเตรียมอุปกรณ์อะไหล่ที่จำเป็นเกี่ยวกับระบบควบคุมมลพิษทางอากาศให้มีจำนวนเพียงพอเพื่อใช้ในการแก้ไข ซ่อมแซมเมื่อระบบควบคุมมลพิษทางอากาศเกิดการขัดข้องได้ทันที	ระบบบำบัดมลพิษทางอากาศ	- โครงการจัดเตรียมอุปกรณ์อะไหล่สำรองสำหรับระบบบำบัดมลพิษทางอากาศไว้ภายในโครงการเพื่อสามารถใช้งานได้ทันทีกรณีระบบควบคุมมลพิษทางอากาศเกิดการขัดข้อง	-	- รูปที่ 2 อุปกรณ์อะไหล่สำรองสำหรับระบบบำบัดมลพิษทางอากาศ

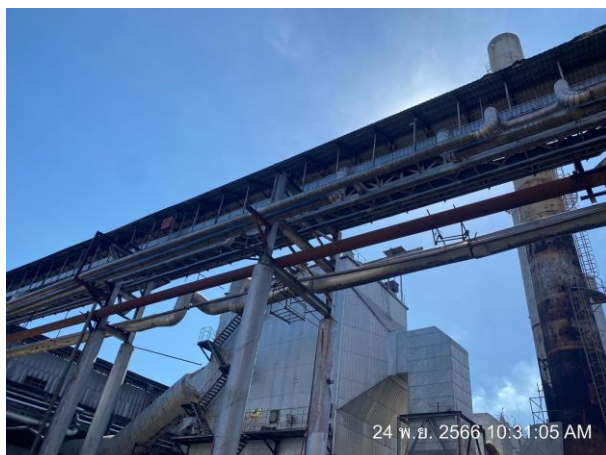
1.3 การลำเลียงกากอ้อยเข้าสู่ห้องเผาไหม้ของหม้อไอน้ำ (ต่อ) - ระบบสายพานลำเลียงที่ใช้ต้องเป็นระบบปิดเพื่อลดการฟุ้งกระจายของฝุ่นละอองที่เกิดขึ้นระหว่างการลำเลียงเข้าสู่ห้องเผาไหม้	บริเวณหม้อไอน้ำและระบบสายพานลำเลียง	- โครงการมีระบบสายพานลำเลียงเป็นระบบปิดและมีการติดตั้งแนวกั้นฝุ่นละอองจากสายพานลำเลียง เพื่อลดการฟุ้งกระจายของฝุ่นละอองที่เกิดขึ้นระหว่างการลำเลียงเข้าสู่ห้องเผาไหม้	-	- รูปที่ 5 ระบบสายพานลำเลียง - รูปที่ 6 แนวกั้นฝุ่นละออง

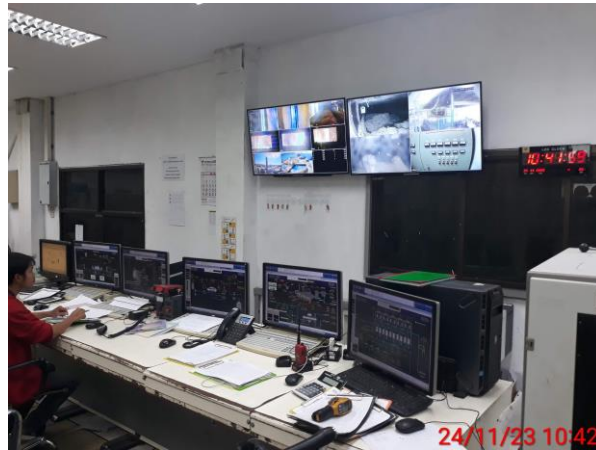
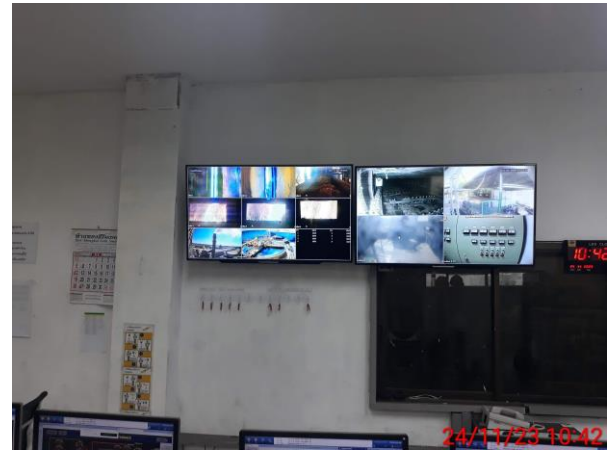
รูปที่ 7 ห้องควบคุมระบบสายพานลำเลียง

- พนักงานควบคุมระบบสายพานลำเลียงต้องตรวจสอบระบบลำเลียงให้อยู่ในสภาพพร้อมการใช้งานอยู่เสมอ	บริเวณหม้อไอน้ำและระบบสายพานลำเลียง	- โครงการมีเจ้าหน้าที่ตรวจสอบดูแลระบบสายพานลำเลียง และทำการตรวจสอบเครื่องจักรให้มีสภาพพร้อมการใช้งานอยู่เสมอ	-	- รูปที่ 7 ควบคุมห้องสายพานลำเลียง - ภาพผนวก 4ก

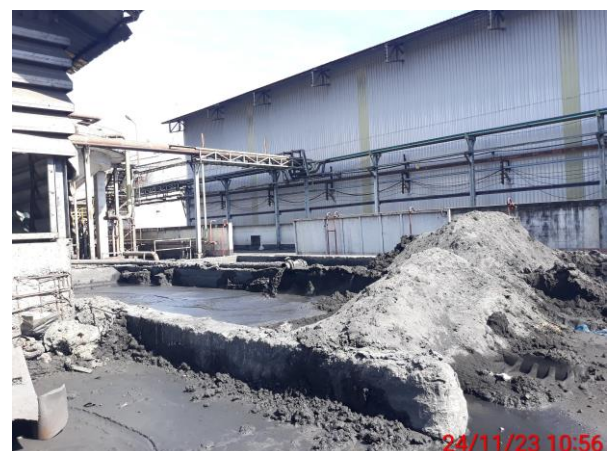
1.4 การควบคุมฝุ่นละอองไม่ให้ฟุ้งกระจาย ในบรรยากาศ - กรณีน้ำในบ่อเก็บมีความเข้มข้นเกินเกณฑ์กำหนดให้ทำการเปลี่ยนบ่อเก็บและดูดน้ำในบ่อเก็บให้แห้งแล้วนำน้ำกลับมาใช้ใหม่ในระบบลำเลียงถ่าน	บ่อเก็บถ่าน	- โครงการจะทำการดูดน้ำในบ่อเก็บ กรณีน้ำในบ่อเก็บมีความเข้มข้นสูง และนำน้ำกลับมาใช้ใหม่ในระบบลำเลียงถ่าน	-	- รูปที่ 9 พื้นที่จัดเก็บถ่าน

- จัดให้มีบ่อเก็บเถ้า (Ash Pond) ขนาดบ่อละ 78.6 ลบ.ม. รวม 2 บ่อทั้งนี้จะต้องหมั่นตรวจสอบซ่อมบำรุงอย่างสม่ำเสมอเพื่อรักษาประสิทธิภาพในการทำงาน	ภายในพื้นที่โครงการ	- โครงการมี บ่อ เก็บ เถ้า (Ash Pond) ขนาด 143 ตารางเมตร ความจุ 165 ลบ.ม. ซึ่งมีเจ้าหน้าที่การตรวจสอบและซ่อมบำรุงอย่างสม่ำเสมอ เพื่อรักษาประสิทธิภาพในการทำงานตามแผนงานซ่อมบำรุงรักษาเครื่องจักรประจำปี 2566	-	- รูปที่ 9 พื้นที่จัดเก็บเถ้า - ภาพผนวก 2ก

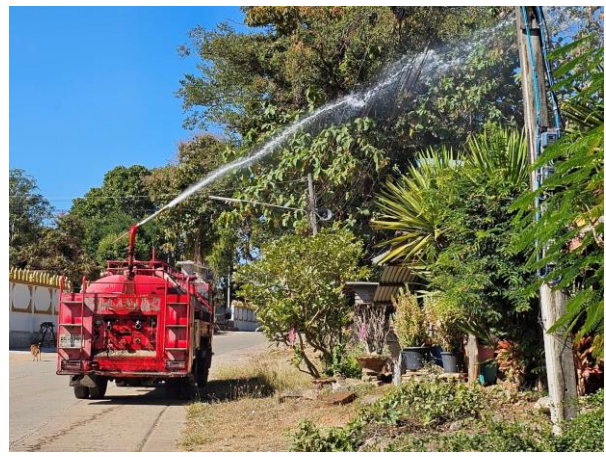
- ในเส้นทางการลำเลียงถ่าน สภาพถนนอาจก่อให้เกิดฝุ่นได้ ก่อนการลำเลียงให้ทำการรดน้ำเส้นทางลำเลียงก่อนเพื่อป้องกันการฟุ้งกระจายของฝุ่นขณะรถวิ่ง	พื้นที่โครงการ	- โครงการจัดให้มีการฉีดพรมน้ำ บริเวณภายในพื้นที่โครงการ และตลอดเส้นทางการลำเลียงถ่าน วันละ 1 ครั้ง และในช่วงเปิดหีบ วันละ 2-3 ครั้ง (เช้า-บ่าย-เย็น) เพื่อป้องกันการฟุ้งกระจายของฝุ่นละอองขณะรถวิ่งในพื้นที่ของโครงการ	-	- รูปที่ 10 การฉีดพรมน้ำ

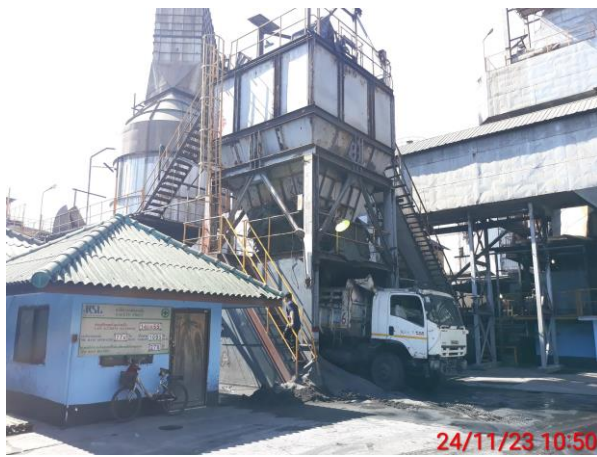
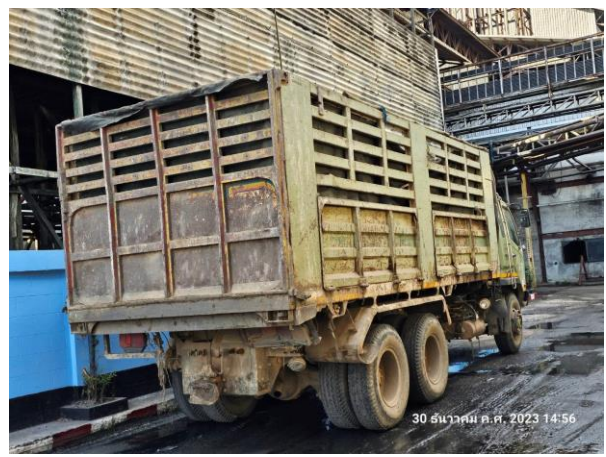
- สภาพรถบรรทุกทุกคันต้องอยู่ในสภาพดีพร้อมใช้งาน เพื่อป้องกันถ่านตกหล่นในระหว่างการขนส่ง	พื้นที่โครงการ	- โครงการมีข้อกำหนดแจ้งให้บริษัทผู้รับเหมาที่เข้ามาบรรทุกถ่านทุกคันต้องตรวจสอบสภาพรถให้อยู่ในสภาพดีและมีการใช้ผ้าใบปิดคลุมส่วนบรรทุกถ่านป้องกันการตกหล่นของถ่านระหว่างการขนส่ง	-	- รูปที่ 11 รถบรรทุกถ่าน - ภาพผนวก 5ก

- จำกัดความเร็วของรถบรรทุกสารเคมีและเข้าไม่เกิน 60 กม./ชม. ในเส้นทางลำเลียง และจำกัดความเร็ว ไม่เกิน 20 กม./ชม. ภายในพื้นที่โครงการ ทั้งนี้ รถบรรทุกเข้าทุกคันจะต้องมีผ้าใบปิดคลุม เพื่อป้องกัน การฟุ้งกระจายและตกหล่น	ภายในพื้นที่โครงการและ เส้นทางขนส่งภายนอก	- โครงการได้แจ้งข้อกำหนด ให้รถบรรทุกปฏิบัติตาม กฎจราจรอย่างเคร่งครัด โดยมีการจำกัดความเร็ว ไม่เกิน 20 กม./ชม. บริเวณถนนภายในพื้นที่ โครงการรวมทั้งรถบรรทุกเข้าทุกคันจะต้องมี ผ้าใบปิดคลุม เพื่อป้องกันการฟุ้งกระจายและ ตกหล่น	-	- รูปที่ 11 รถบรรทุกเข้า - รูปที่ 17 ป้ายจำกัด ความเร็ว

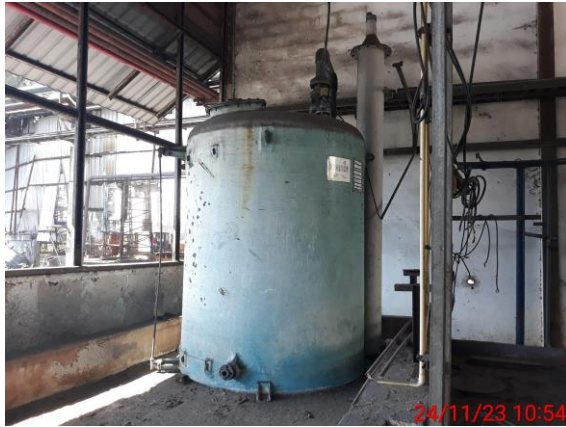
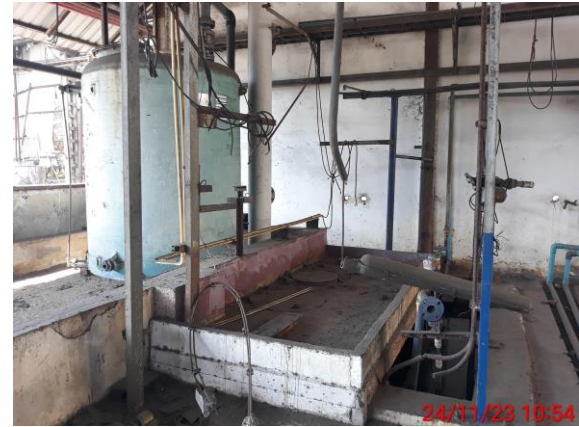
2. คุณภาพน้ำ - จัดให้มีถังปรับสภาพน้ำ เพื่อบำบัดน้ำเสียจากการฟื้นฟูสภาพตัวกลางในระบบปรับปรุงคุณภาพน้ำก่อนปล่อยลงสู่ระบบบำบัดน้ำเสีย	ระบบปรับปรุงคุณภาพน้ำ	- โครงการมีถังปรับสภาพน้ำเพื่อบำบัดน้ำเสียจากการฟื้นฟูสภาพตัวกลางในระบบปรับปรุงคุณภาพน้ำก่อนระบายเข้าระบบบำบัดน้ำเสีย	-	- รูปที่ 12 ระบบปรับปรุงสภาพน้ำ

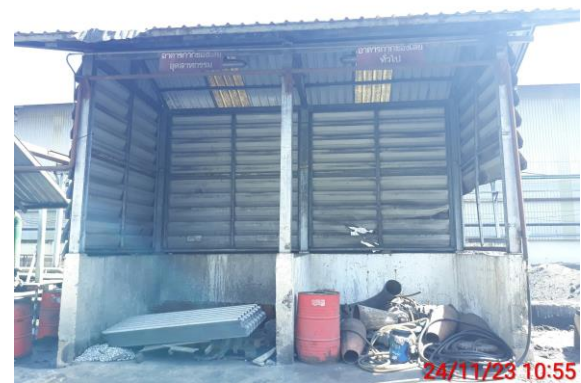
- จัดให้มีระบบถังแยกน้ำและน้ำมัน (Oil Separator) เพื่อบำบัดน้ำฝนปนเปื้อน/น้ำปนเปื้อนน้ำมันโดยน้ำมันที่รวบรวมได้ให้จัดส่งให้ศูนย์กำจัดกากของเสียอุตสาหกรรมที่ได้รับอนุญาตจากกระทรวงอุตสาหกรรมนำไปกำจัด ส่วนน้ำปราศจากการปนเปื้อนน้ำมันให้ส่งไปบำบัดยังระบบบำบัดน้ำเสีย	ภายในพื้นที่โครงการ	- โครงการทำการได้ติดตั้งระบบถังแยกน้ำและน้ำมัน (Oil Separator) จำนวน 1 ชุด เพื่อบำบัดน้ำฝนปนเปื้อนหรือน้ำปนเปื้อนน้ำมัน โดยน้ำมันที่แยกออกมาจะรวบรวมใส่ถังที่มีฝาปิดมิดชิดขนาด 200 ลิตร เก็บไว้ในอาคารเก็บกากของเสียก่อนประสานงานให้บริษัทที่ได้รับอนุญาตจากกรมโรงงานอุตสาหกรรมเข้ามารับไปกำจัดต่อไป ส่วนน้ำที่แยกน้ำมันออกแล้วจะส่งไปบำบัดยังระบบบำบัดน้ำเสียของโครงการต่อไป	-	- รูปที่ 13 ระบบถังแยกน้ำและน้ำมัน (Oil Separator) - รูปที่ 14 อาคารเก็บกากของเสีย

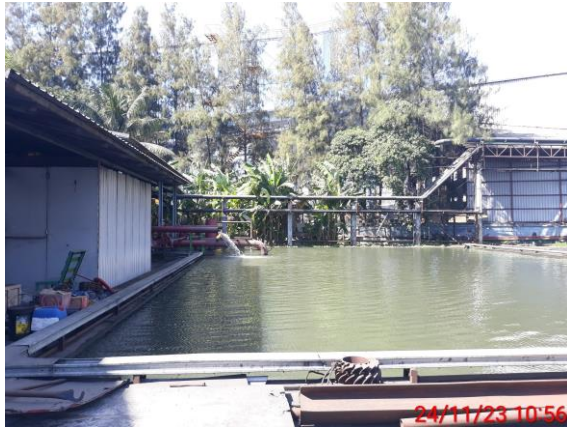
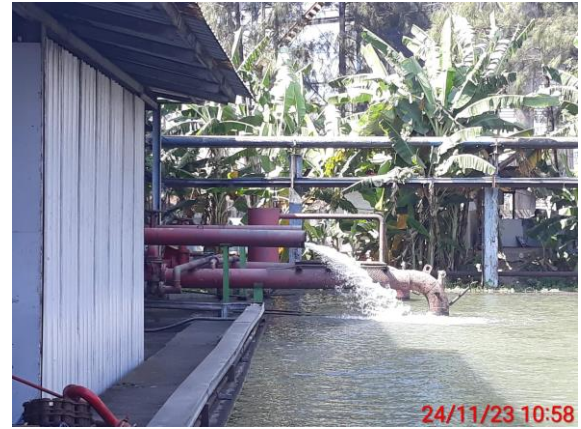
6. การระบายน้ำและป้องกันน้ำท่วม <ul style="list-style-type: none"> จัดสร้างระบบรวบรวมน้ำฝนภายในพื้นที่โครงการเชื่อมต่อกับบ่อเก็บน้ำฝนขนาด 1,000 ลบ.ม. ก่อนนำกลับมาใช้ใหม่ 	ภายในพื้นที่โครงการ	- โครงการมีระบบรวบรวมน้ำฝนภายในพื้นที่โครงการเชื่อมต่อกับบ่อเก็บน้ำฝนขนาด 1,000 ลบ.ม. ก่อนนำกลับมาใช้ในการรดน้ำต้นไม้ หรือ ฉีดพรมบริเวณพื้นที่โดยรอบหม้อไอน้ำ	-	- รูปที่ 19 บ่อรวบรวมน้ำฝน

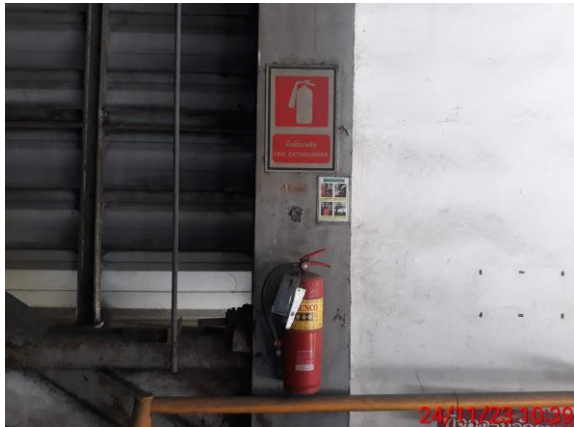
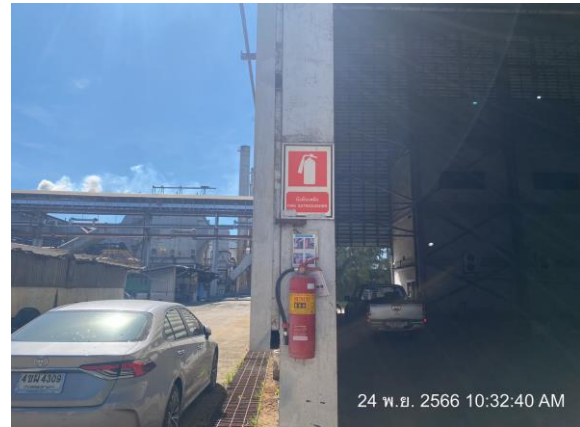
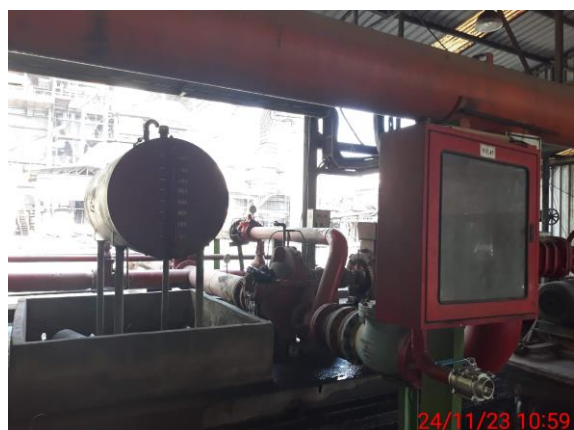
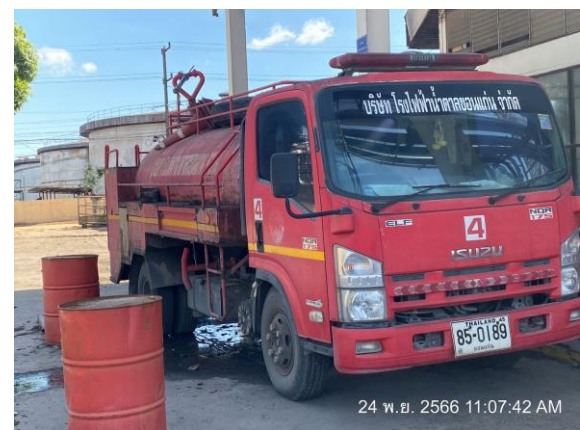
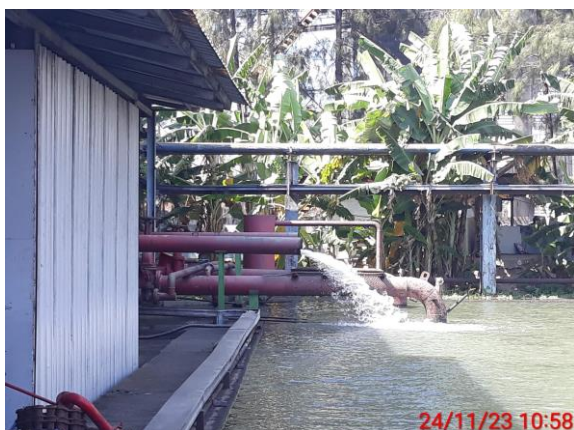
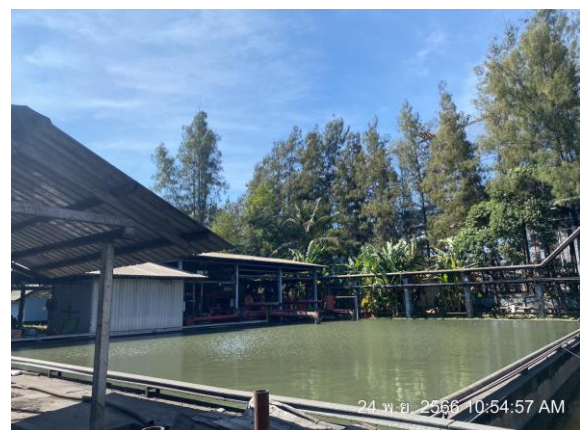
รูปที่ 24 ระบบเตือนภัยและอุปกรณ์ระงับอัคคีภัย (ต่อ)

- จัดให้มีอุปกรณ์ในการดับเพลิงอย่างเพียงพอตามกฎหมายหรือมาตรฐานสากลกำหนดไว้	ภายในพื้นที่โครงการ	- โครงการจัดเตรียมอุปกรณ์ในการดับเพลิงภายในพื้นที่โครงการ ซึ่งเป็นไปตามกฎหมายหรือมาตรฐานสากลกำหนด เช่น ถังดับเพลิงแบบมือถือ ถังดับเพลิงเคมี รถดับเพลิง และการตรวจสอบเป็นประจำทุกเดือน	-	- รูปที่ 24 ระบบเตือนภัยและอุปกรณ์รับอัคคีภัย - ภาคผนวก 16ก

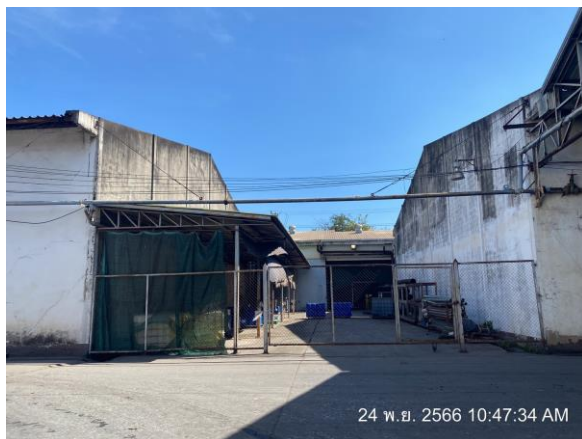
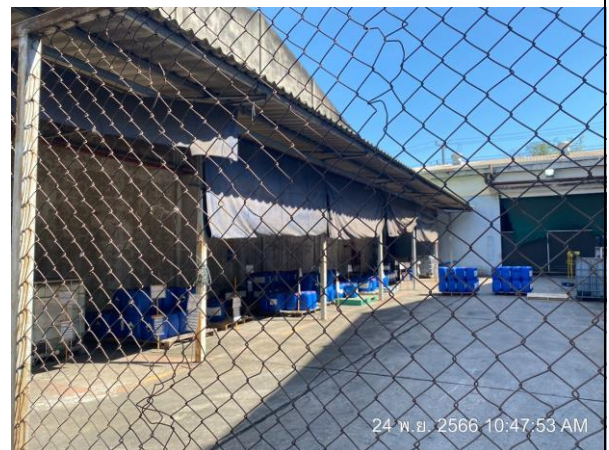
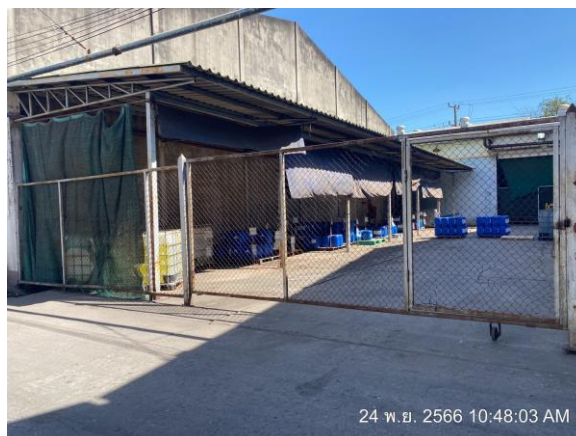
- พนักงานที่ทำงานเกี่ยวข้องกับสารเคมีจะต้องได้รับการอบรมและดำเนินการตามข้อมูลความปลอดภัยด้านเคมีภัณฑ์อย่างเคร่งครัด เพื่อป้องกันและลดผลกระทบที่จะเกิดขึ้นทั้งต่อสุขภาพของพนักงานและสภาพแวดล้อมโดยรวม	ภายในพื้นที่โครงการ	- โครงการมีการอบรมด้านอาชีวอนามัย และความปลอดภัยให้กับพนักงานในการปฏิบัติงานที่เกี่ยวข้องกับสารเคมี เพื่อป้องกันอันตรายและลดผลกระทบที่อาจเกิดขึ้น ตามแผนด้านอาชีวอนามัยและความปลอดภัยเป็นประจำทุกปี รวมทั้งมีพื้นที่จัดเก็บสารเคมี โดยแยกแต่ละประเภทอย่างชัดเจน	-	- รูปที่ 23 การอบรมด้านอาชีวอนามัยและความปลอดภัย - รูปที่ 28 พื้นที่จัดเก็บสารเคมี - ภาคผนวก 11ก
