มาตรการป้องกันและแก้ไข ผลกระทบสิ่งแวดล้อมและ มาตรการติดตามตรวจสอบ คุณภาพสิ่งแวดล้อม

โครงการเหมืองแร่หินอุตสาหกรรมชนิดหินแกรนิต เพื่ออุตสาหกรรมก่อสร้าง

ประทานบัตรที่ 31024/16461

บริษัท ศิลาธารา จำกัด

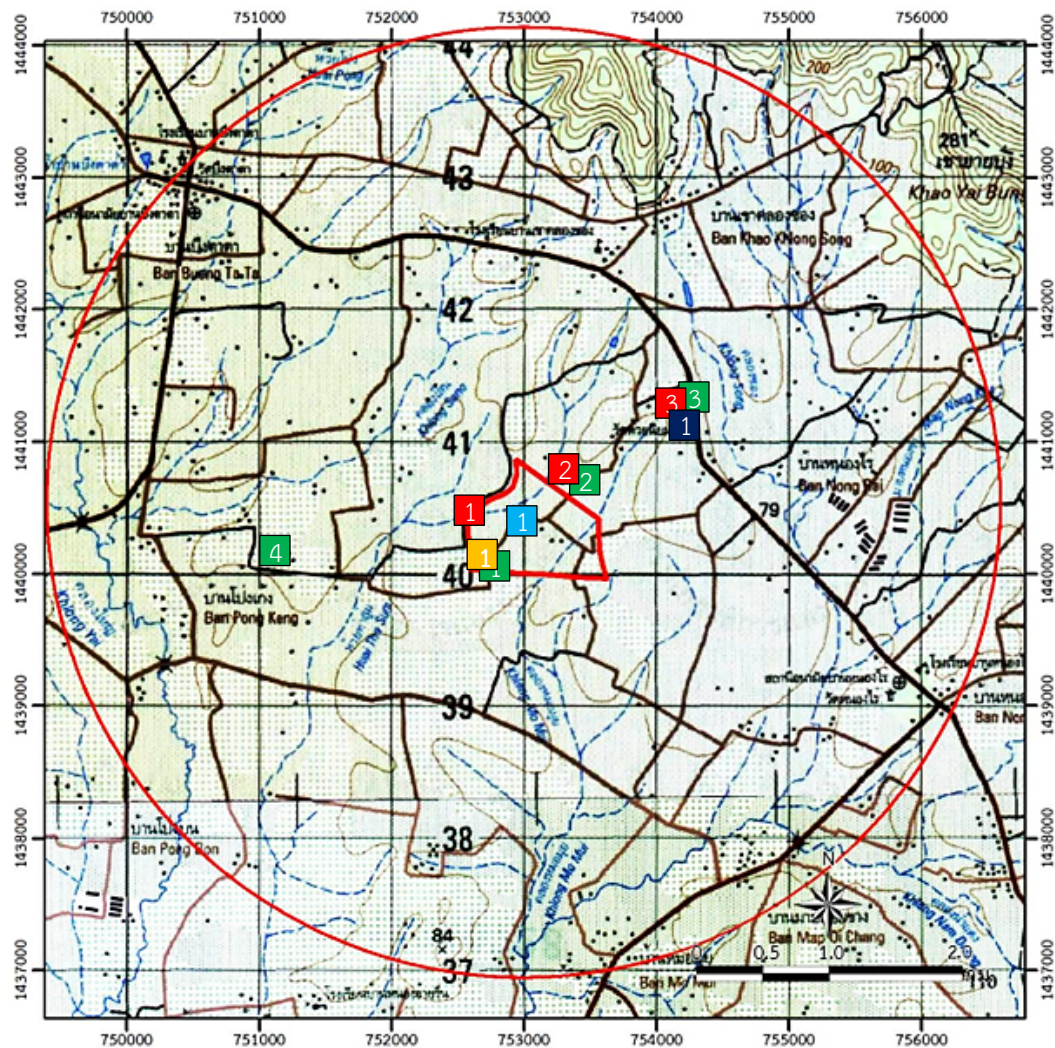
รูปที่ 2-1 แสดงตำแหน่งติดตามตรวจสอบคุณภาพสิ่งแวดล้อม

จากการตรวจวัดคุณภาพอากาศในบรรยากาศโดยทั่วไป ดำเนินการตรวจวัดในรูปปริมาณ ฝุ่นละอองแขวนลอยรวม (TSP) และปริมาณฝุ่นละอองขนาดเล็กกว่า 10 ไมครอน (PM-10) จำนวน 4 สถานี ได้แก่ บริเวณบ้านราษฎร์ทางทิศเหนือ วัดเขาคลองซ่ง บ้านริมเส้นทางขนส่งแร่ และสำนักงานโรงโม่หินของโครงการ ระหว่างวันที่ 8-11 กันยายน 2566 ผลการตรวจวัดดังตารางที่ 2-4 หนังสือรับรองผลการตรวจวัดทางห้องปฏิบัติการดังเอกสารแนบ 12 เอกสารสอบเทียบเครื่องมือ ดังเอกสารแนบ 13 และเอกสารอนุญาตขึ้นทะเบียนห้องปฏิบัติการวิเคราะห์ดังเอกสารแนบ 14

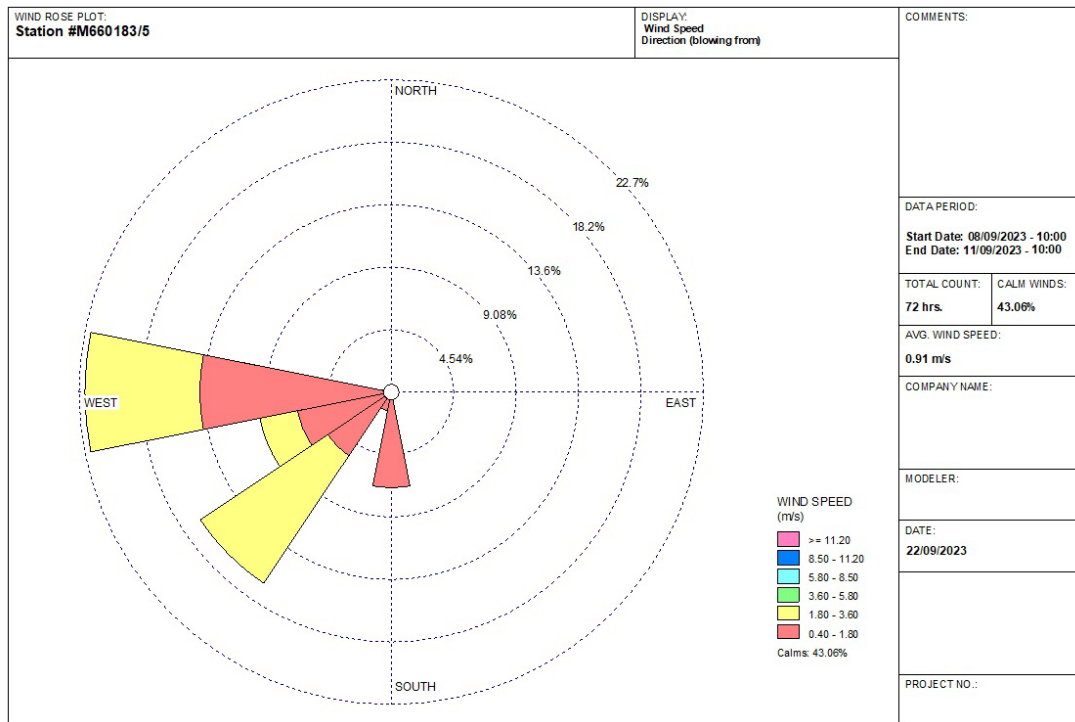
รูปที่ 2-2 ผังแสดงความเร็วและทิศทางลม

บริเวณสำนักงานโรงโม่หินของโครงการ
