โครงการเหมืองแร่โตะโลไมต์

ประทานบัตรที่ 32683/16105

บริษัท เทพประทานการแร่ จำกัด

มาตรการป้องกันและแก้ไขผลกระทบสิ่งแวดล้อม และมาตรการติดตามตรวจสอบคุณภาพสิ่งแวดล้อม

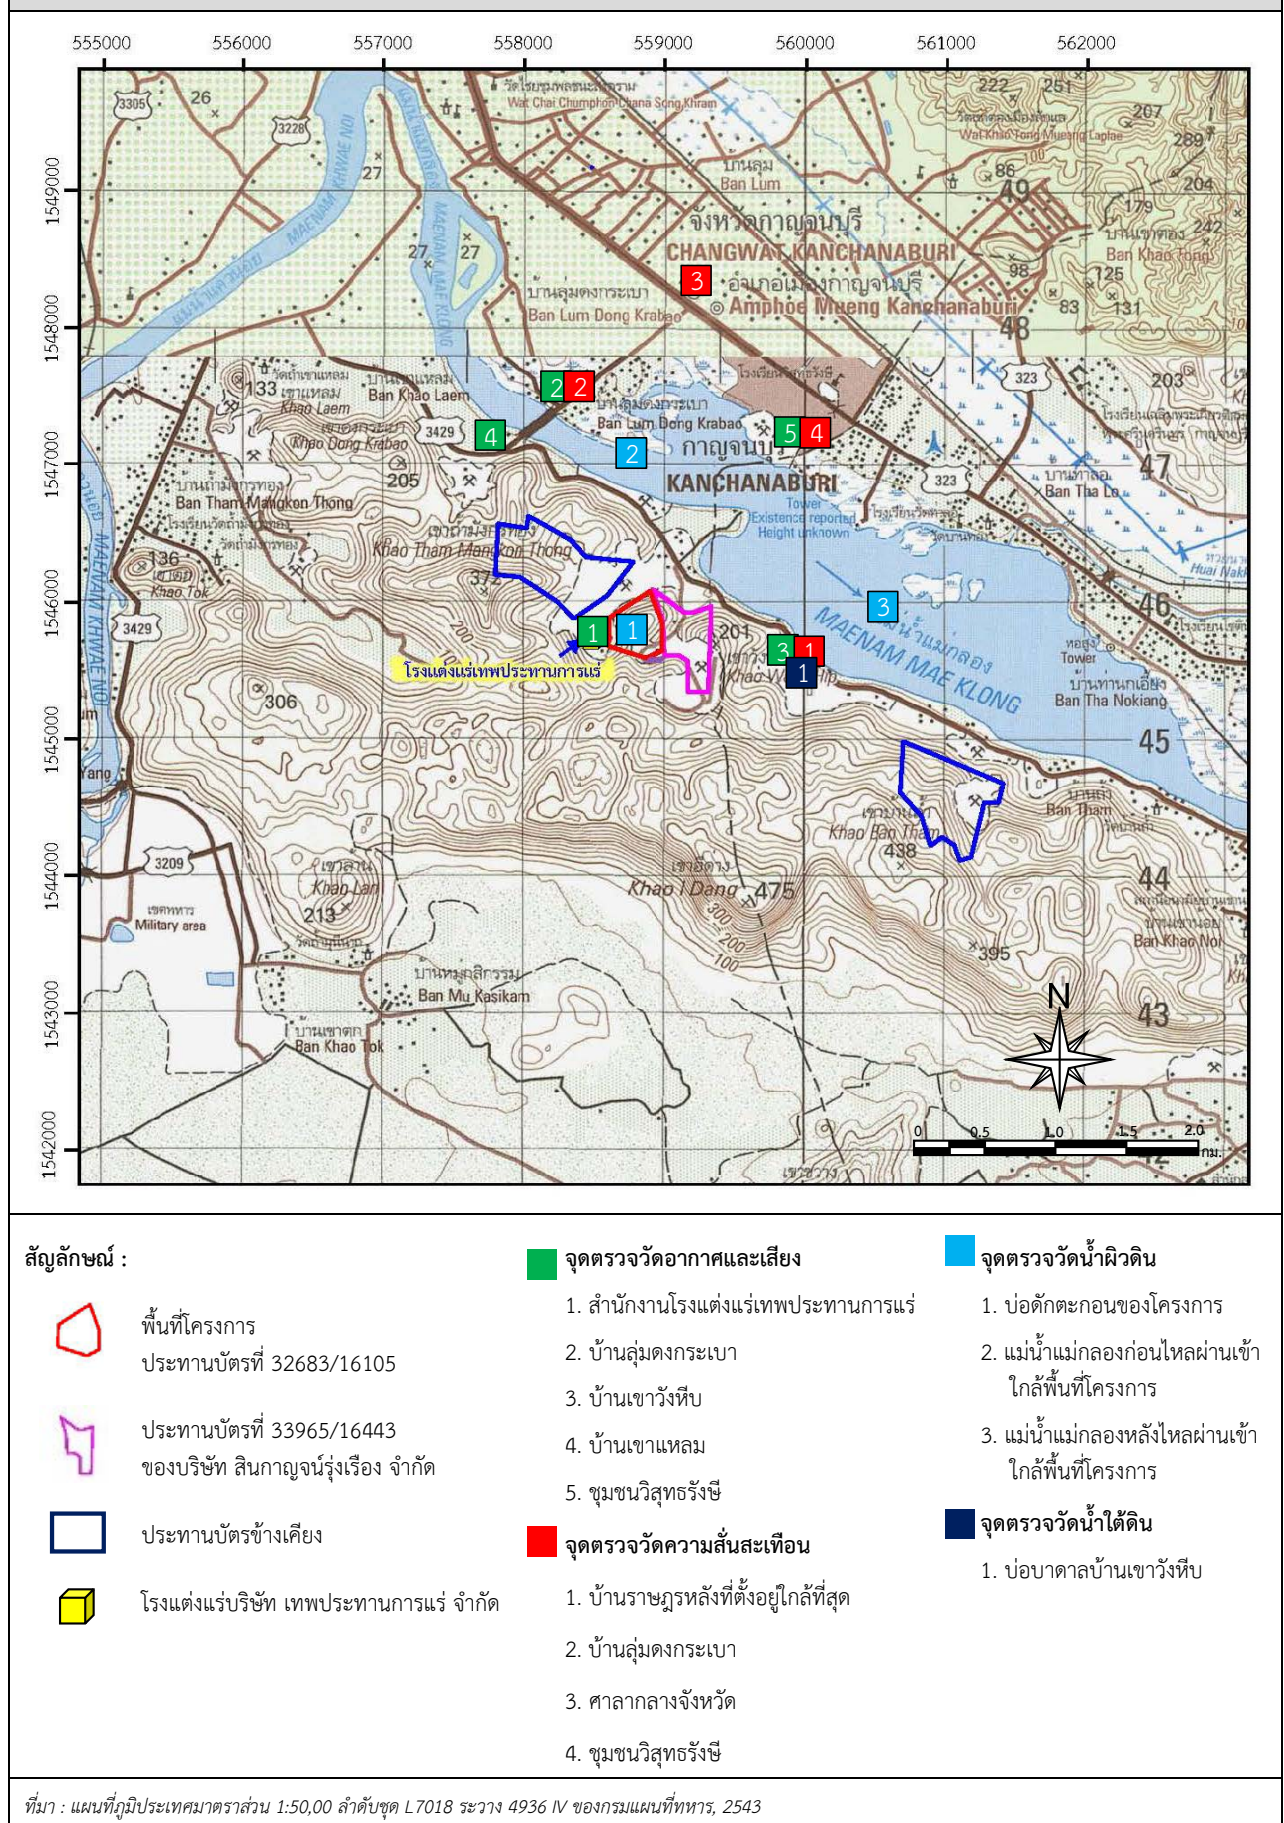
รูปที่ 2-1 แสดงตำแหน่งสถานีตรวจวัดคุณภาพสิ่งแวดล้อม

การตรวจวัดคุณภาพอากาศในรูปปริมาณฝุ่นละอองแขวนลอยรวม (TSP) และปริมาณฝุ่นละอองขนาดเล็กกว่า 10 ไมครอน (PM-10) โครงการเหมืองแร่โดโลไมต์ ประทานบัตรที่ 32683/16105 ของ บริษัท เทพประทานการแร่ จำกัด โดยทำการตรวจวัดบริเวณสำนักงานโรงแต่งแร่เทพประทานการแร่ บ้านลุ่มดงกระเบา บ้านเขาวังหีบ บ้านเขาแหลม และชุมชนวิสุทธิรังษี ระหว่างวันที่ 5-8 ธันวาคม 2566 มีค่าผลการตรวจวัดแสดงดังตารางที่ 2-4 รายละเอียดผลการตรวจวัดทางห้องปฏิบัติการดังเอกสารแนบ 14 เอกสารสอบเทียบเครื่องมือดังเอกสารแนบ 15 และเอกสารอนุญาตขึ้นทะเบียนห้องปฏิบัติการวิเคราะห์ดังเอกสารแนบ 16
