ชื่อโครงการ	โครงการทำเหมืองแร่หินอุตสาหกรรมชนิดหินปูน เพื่ออุตสาหกรรมปูนซีเมนต์และแร่ฟอสเฟต
สถานที่ตั้ง	ตำบลชะอำ อำเภอชะอำ จังหวัดเพชรบุรี
ชื่อเจ้าของโครงการ	บริษัท ชลประทานซีเมนต์ จำกัด (มหาชน)/โรงงานชะอำ
สถานที่ติดต่อ	ตำบลชะอำ อำเภอชะอำ จังหวัดเพชรบุรี
จัดทำโดย	บริษัท เทคนิคลิ่งแวดล้อมไทย จำกัด

รายงานผลการปฏิบัติตามมาตรการป้องกันและแก้ไขผลกระทบสิ่งแวดล้อมและมาตรการติดตามตรวจสอบผลกระทบสิ่งแวดล้อม
โครงการทำเหมืองแร่หินอุตสาหกรรมชนิดหินปูนเพื่ออุตสาหกรรมปูนซีเมนต์และแร่ฟอสเฟต บริษัท ชลประทานซีเมนต์ จำกัด (มหาชน)/โรงงานชะอำ
เดือนกรกฎาคม-ธันวาคม 2566

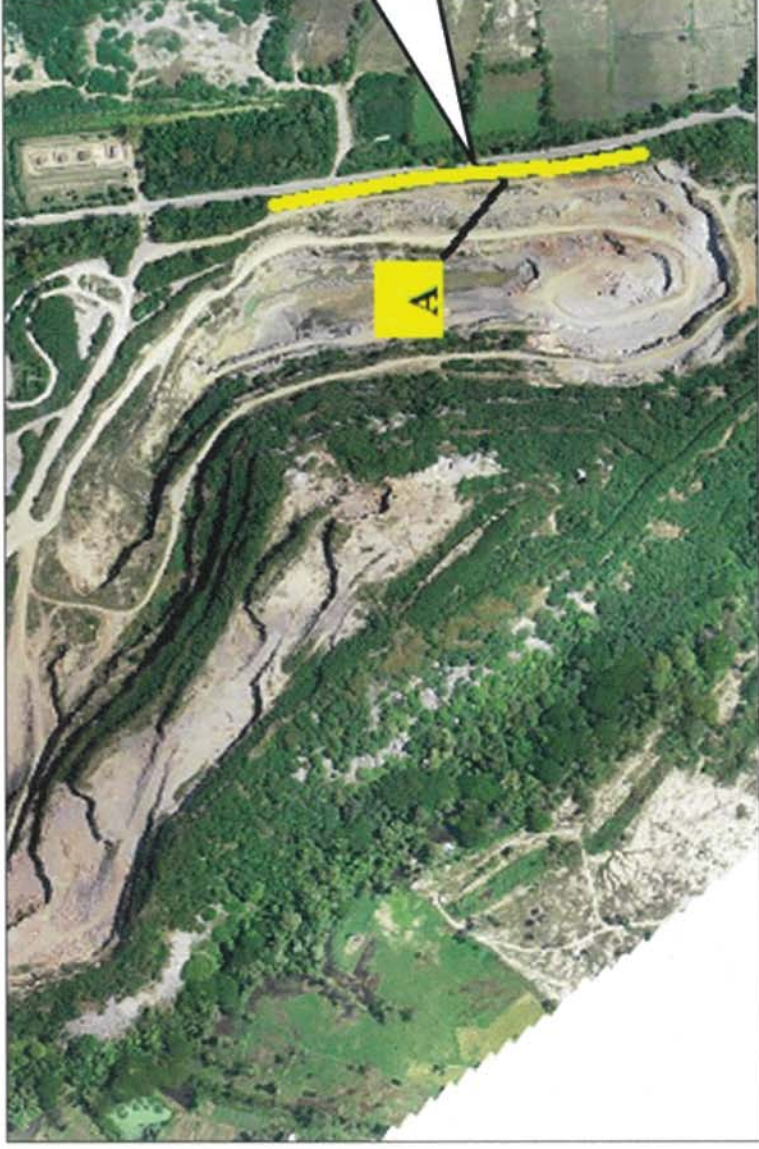
รูปที่ 1.3-1 พื้นที่ทำการฟื้นฟูบริเวณหน้าเหมือง

2) การฟื้นฟูพื้นที่บริเวณหน้าเหมืองที่ผ่านการทำเหมืองมาแล้ว เนื่องจากในการทำเหมือง หินปูนที่ได้จากการทำเหมืองส่วนใหญ่ ได้ถูกนำไปใช้ผลิตปูนซีเมนต์ จึงเหลือเป็นหิน ดินทราย น้อยมาก ไม่สามารถที่จะทำการกลบถมเหมืองได้ตามสภาพเดิมเหมือนก่อนการทำเหมืองได้ ดังนั้นเมื่อถึงขอบบ่อเหมืองสุดท้ายที่ไม่มีความประสงค์จะเดินหน้าเหมืองต่อไปจะนำเศษดินผสมกับเศษหินที่ได้จากหน้าเหมืองมาถมตามชั้นบันไดเหมืองแล้วปลูกต้นไม้และพืชโตเร็ว เพื่อคลุมพื้นที่ที่ผ่านการทำเหมืองไปแล้ว โดยจะทำควบคู่กับการทำเหมืองไปจนกว่าจะสิ้นอายุประทานบัตร หลังจากสิ้นอายุประทานบัตรแล้วจะเกิดทะเลสาบหรือแหล่งกักเก็บน้ำจืด อันจะเป็นแหล่งน้ำสาธารณะประโยชน์ต่อไป แสดงพื้นที่ที่ทำการฟื้นฟู ดังรูปที่ 1.3-1

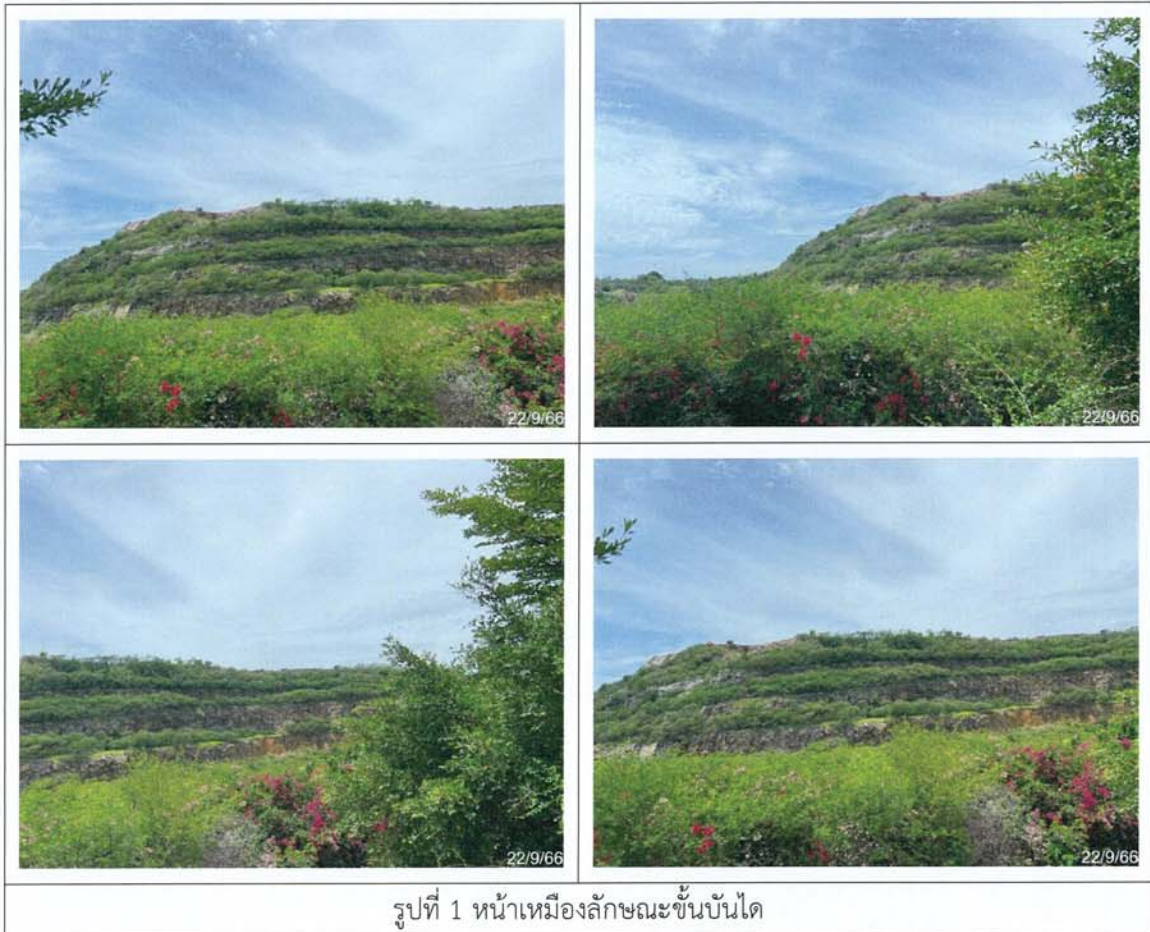
รูปที่ 1 หน้าเหมืองลักษณะชั้นบันได

2) ออกแบบหน้าเหมืองในลักษณะขั้นบันไดมีความสูงชันประมาณ 10 เมตร ความกว้าง 10 เมตร และมีการควบคุมความลาดเอียงของหน้าเหมืองรวม (Overall Slope) ไม่เกิน 45 องศา	- บริเวณ พื้นที่ หน้าเหมือง	- โครงการออกแบบหน้าเหมืองให้เป็นลักษณะขั้นบันไดสูงประมาณ 10 เมตร และมีความลาดเอียงรวมเฉลี่ย 45 องศา แต่ในช่วงเริ่มต้นโครงการได้ทำเหมืองเป็นขั้นบันไดสูงประมาณ 12 เมตร เพื่อความสะดวกในการทำงานและความปลอดภัย และหลังจากนั้น ทางโครงการได้ทำเหมืองแบบขั้นบันได มีความสูงชันประมาณ 10 เมตร และความกว้าง 10 เมตร ตามมาตรการกำหนด	-	- รูปที่ 1 หน้าเหมือง ลักษณะขั้นบันได

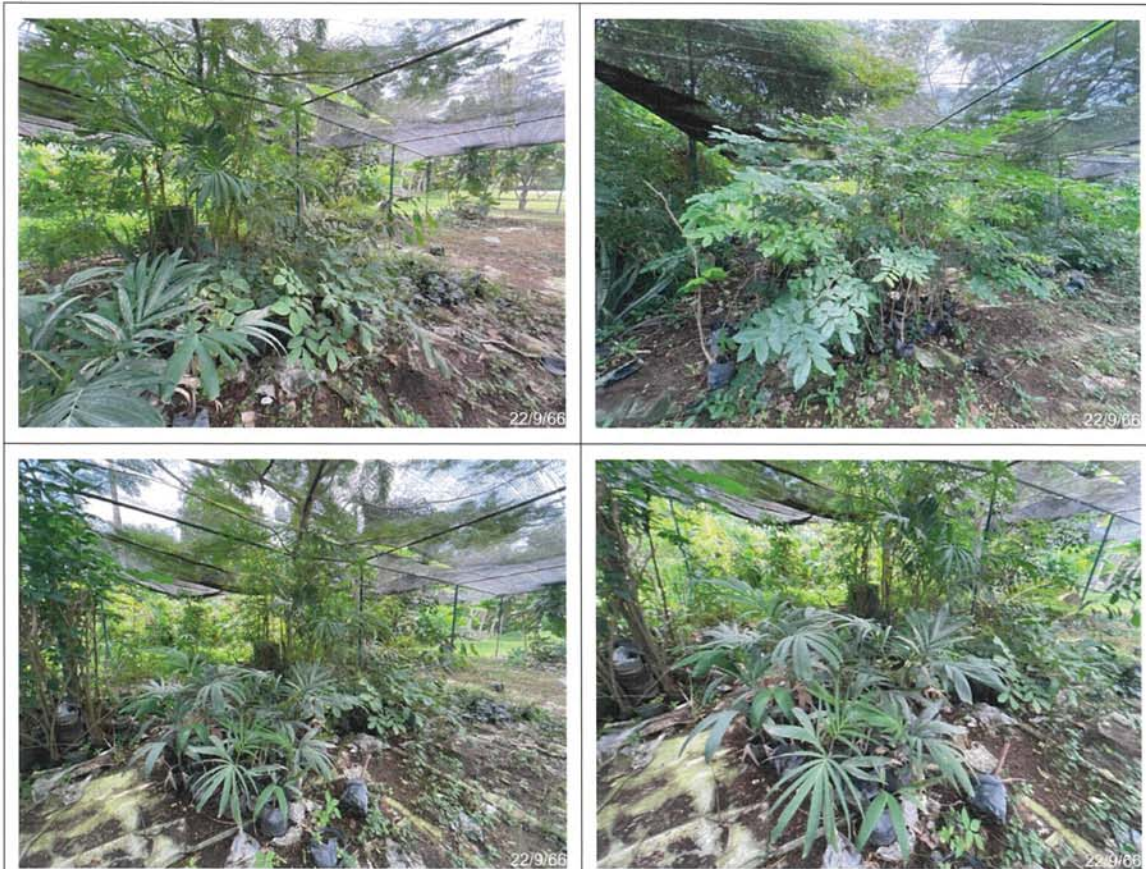
รูปที่ 2 การเตรียมพันธุ์ไม้สำหรับฟื้นฟูสภาพพื้นที่หน้าเหมือง

5) ดำเนินการฟื้นฟูสภาพพื้นที่หน้าเหมืองไปพร้อมๆ กับการทำเหมืองและบำรุงรักษา สภาพพื้นที่บริเวณไหล่เขาด้านทิศตะวันตกกุดแคนวที่ทำการฟื้นฟูสภาพพื้นที่แล้ว	- พื้นที่บริเวณหน้าเหมืองและพื้นที่บริเวณไหล่เขาทางด้านทิศตะวันตกกุดแคนว	- โครงการมีแผนในการดำเนินงานฟื้นฟูสภาพพื้นที่เหมืองเป็นประจำทุกปี โดยได้มีการเตรียมพื้นที่ไว้ไม่เว้นวันหยุดเสาร์ เช่น ไทร ไม้ ลูกหว้า เป็นต้น สำหรับการฟื้นฟูสภาพเหมืองซึ่งจะมีการฟื้นฟูไปพร้อมๆ กับการทำเหมือง	-	- ภาคผนวก 4ข - รูปที่ 2 การเตรียมพื้นที่ - รูปที่ 3 การฟื้นฟูสภาพพื้นที่หน้าเหมือง

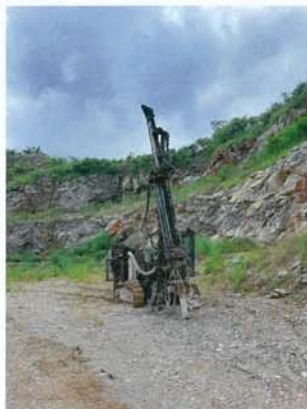
รูปที่ 4 รถเจาะรูระเบิด

1.2 คุณภาพอากาศ 1) ใช้เครื่องเจาะระเบิดที่มีการติดตั้งอุปกรณ์เพื่อดักฝุ่นละออง และมีการเปลี่ยนอุปกรณ์ตามอายุการใช้งานทุกๆ 6 เดือน 2) คัดพรมน้ำบนเส้นทางลำเลียงแร่จากหน้าเหมืองจนถึงโรงไม่ประมาณวันละ 3-4 ครั้ง	- บริเวณพื้นที่ทำเหมืองแต่ละช่วง - บริเวณเส้นทางลำเลียงแร่จากหน้าเหมือง-โรงไม่	- รถเจาะระเบิดมีการติดตั้งอุปกรณ์เพื่อดักฝุ่นละออง โดยดำเนินการจัดเปลี่ยนอุปกรณ์ตามสภาพการใช้งานและชั่วโมงการทำงานจริง (ประมาณ 6 เดือน/ครั้ง) - มีการฉีดพรมน้ำบริเวณเส้นทางลำเลียงแร่ โดยรถฉีดพรมน้ำซึ่งมีความถี่ไม่น้อยกว่าวันละ 3-4 ครั้ง	-	- รูปที่ 4 รถเจาะระเบิด - ภาคผนวก 5ข - รูปที่ 5 การฉีดพรมน้ำ

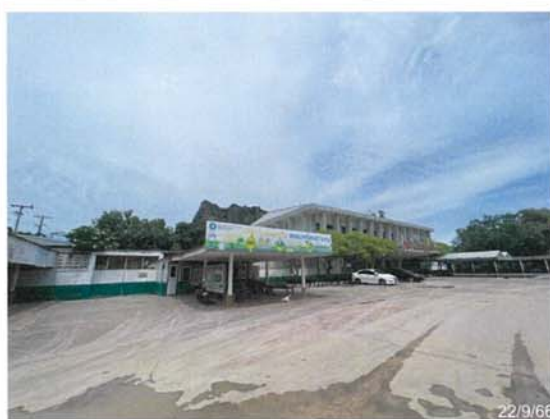
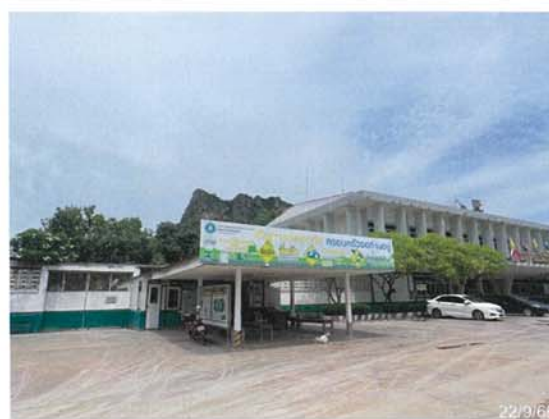
รูปที่ 7 ป้ายรณรงค์ขับขี่ปลอดภัย

1. ทรัพยากรสิ่งแวดล้อมทางกายภาพ (ต่อ) 1.2 คุณภาพอากาศ (ต่อ) 3) ควบคุมความเร็วรถบรรทุกแอกจากหน้าเหมืองเข้าสู่ โรงไม้ไม่เกิน 30 กิโลเมตร/ชั่วโมง	- บริเวณเส้นทางลำเลียงแร่ จากหน้าเหมือง-โรงไม้	- โครงการติดตั้งควบคุมความเร็วไม่เกิน 30 กม./ชม. และติดตั้งระบบรณรงค์เกี่ยวกับความปลอดภัยในการขับขี่ ภายในโครงการและเส้นทางลำเลียงแร่ และกำหนดให้ ปฏิบัติตามระเบียบปฏิบัติการจัดการอุบัติเหตุจากการ ขนส่ง (P/25-03/SE) รวมทั้งดำเนินการอบรมพนักงาน ขับรถ โดยดำเนินการอบรมฯ ในวันที่ 14 สิงหาคม 2566	-	- ภาคผนวก 6ข - ภาคผนวก 7ข - ภาคผนวก 16ข - รูปที่ 6 ป้ายจำกัด ความเร็วและป้ายเตือน จราจร - รูปที่ 7 ป้ายรณรงค์ ขับปลอดภัย

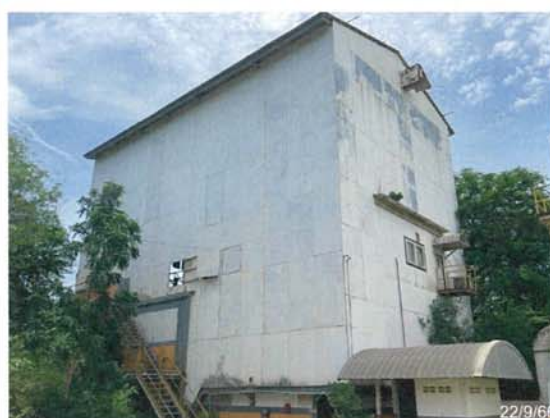
รูปที่ 8 ผนังปิดคลุมมิตชิดโรงโม่หิน

4) ปรับปรุงอาคารโรงไม้ให้ไม่เกิดฝุ่นปัดคลุมอาคารที่มีติด มากขึ้น	- บริเวณโรงไม้	- บริเวณอาคารโรงไม้ให้ไม่เกิดฝุ่นปัดคลุมอาคารที่มีติด และมีสภาพการใช้งานได้ดี	-	- รูปที่ 8 ผนังปิดคลุมมีติด โรงไม้

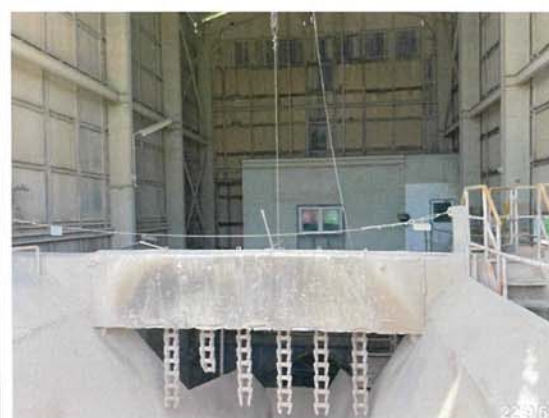
รูปที่ 9 ระบบสเปรย์น้ำบริเวณโรงโม่หยาบ

5) ปรับระบบหัวฉีดสเปรย์น้ำบริเวณปากไม้ใหญ่ โดยยกราวหัวฉีดให้สูงขึ้นกว่าเดิมประมาณ 2 เมตร และ เพิ่มจำนวนหัวฉีดจาก 2 หัวฉีด เป็น 4 หัวฉีด	- บริเวณโรงไม้	- โครงการได้ทำการยกราวหัวฉีดสเปรย์ และจัดให้มีหัวฉีด สเปรย์น้ำจำนวน 4 หัวฉีดตามมาตรการกำหนด	-	- รูปที่ 9 ระบบสเปรย์น้ำ บริเวณโรงไม้

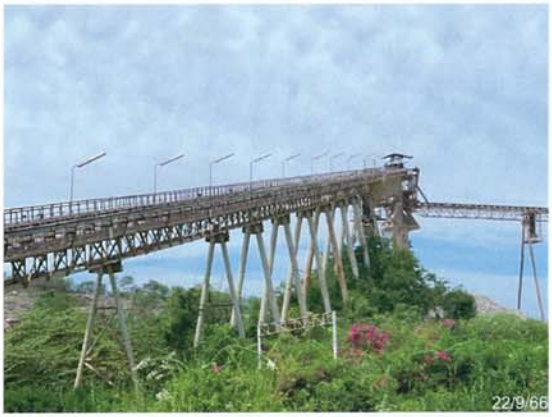
6) เพิ่มหัวฉีดสเปรย์น้ำที่บริเวณปลายสายพานของลานเก็บ กองแร่ (Open Storage) จาก 3 หัวฉีด เป็น 6 หัวฉีด	- บริเวณโรงไม้	- ปลายสายพานของลานเก็บกองแร่มีหัวฉีดสเปรย์น้ำ รวม 6 หัวฉีดตามมาตรการกำหนด เพื่อป้องกันการ ฟุ้งกระจายของฝุ่น	-	- รูปที่ 10 ระบบสเปรย์น้ำ บริเวณปลายสายพาน ของลานเก็บกองแร่

<p>รูปที่ 10 ระบบสเปรย์น้ำบริเวณปลายสายพานของ ลานเก็บกองแร่</p>	<p>รูปที่ 11 Bag Filter บริเวณโรงโม่หิน</p>

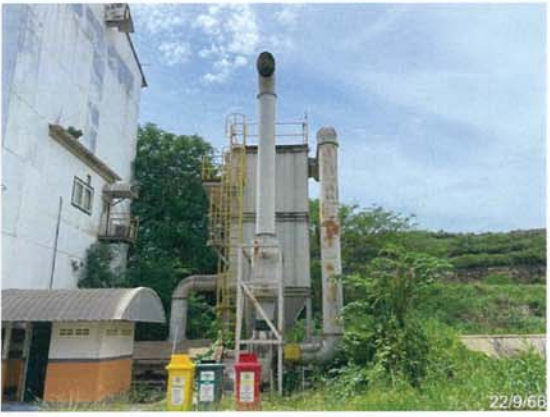
1. ทรัพยากรสิ่งแวดล้อมทางกายภาพ (ต่อ) 1.2 คุณภาพอากาศ (ต่อ) 7) ติดตั้งระบบ Bag Filter ภายในโรงโม่หินใหญ่ เช่นเดียวกับที่ดำเนินการแล้วในโรงโม่หิน ละเอียด (Secondary Crusher) และมีการ บำรุงรักษาระบบบำบัดมลพิษทางอากาศ อย่างสม่ำเสมอ	- บริเวณโรงโม่หิน	- โครงการทำการติดตั้งระบบบำบัดมลพิษอากาศ แบบถุงกรอง (Bag Filter) ภายในโรงโม่หินใหญ่ และมีการบำรุงรักษาระบบบำบัดมลพิษดังกล่าว อย่างสม่ำเสมอตามแผนการซ่อมบำรุงระบบ บำบัดมลพิษและเครื่องจักร ประจำปี 2566	-	- ภาคผนวก 8ข - รูปที่ 11 Bag Filter บริเวณ โรงโม่หิน

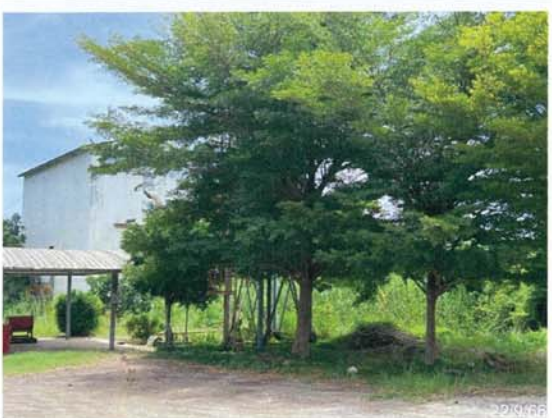
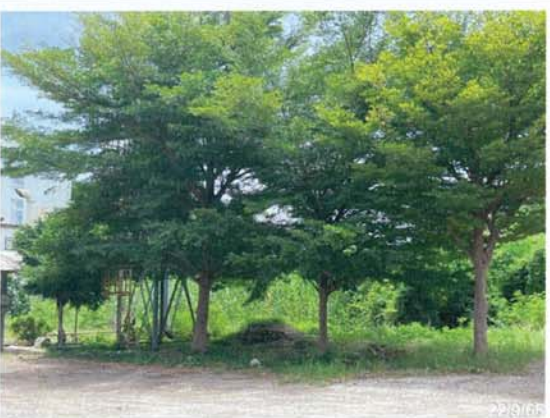
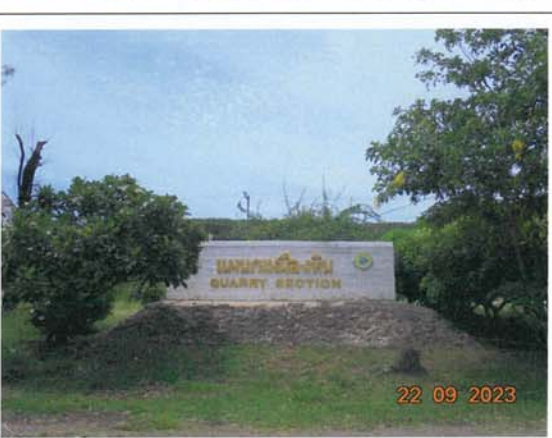
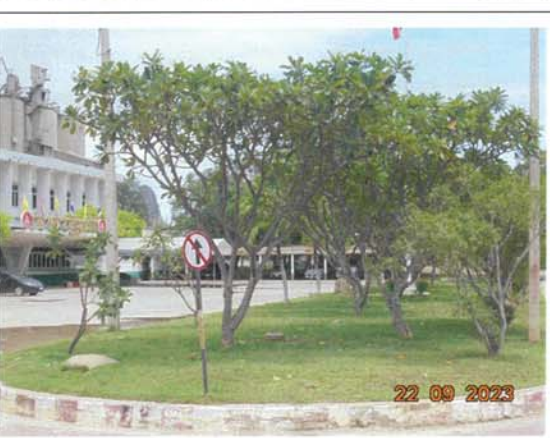
<p>รูปที่ 12 ต้นไม้โดยรอบโรงโม่หิน</p>

8) ทำการปลูกต้นไม้บริเวณรอบๆ โรงโม่หินในช่วงที่ สามารถดำเนินการได้ พันธุ์ไม้ที่นำมาปลูกจะมีทั้ง พืชคลุมดิน ไม้พุ่ม และไม้ยืนต้น เรียงสลับกัน ไป ให้มีระยะห่างระหว่างต้น และแถวประมาณ 2 เมตร และ ปลูกในลักษณะสลับฟันปลา	- บริเวณโรงโม่หิน	- โครงการดำเนินการปลูกต้นไม้โดยรอบโรงโม่หิน โดยพืชที่ทำการปลูกเป็นประเภทไม้ยืนต้นและ พืชคลุมดิน เช่น ต้นยูคาลิปตัส ต้นสน หยูแผ่ กระถินยักษ์ เป็นต้น โดยปลูกแบบสลับฟันปลา	-	- รูปที่ 12 ต้นไม้โดยรอบ โรงโม่หิน

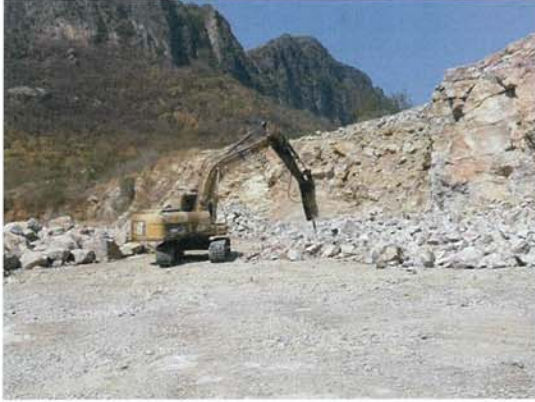
รูปที่ 14 รถ Hydraulic Breaker

มาตรการป้องกันและแก้ไขผลกระทบสิ่งแวดล้อม	สถานที่ดำเนินการ	ผลการปฏิบัติตามมาตรการฯ	ปัญหา อุปสรรค ที่ไม่สามารถ ปฏิบัติตามมาตรการ และแนวทางแก้ไข	หลักฐานและ เอกสารอ้างอิง
<p>1. ทรัพยากรสิ่งแวดล้อมทางกายภาพ (ต่อ)</p> <p>1.4 แรงสั่นสะเทือนและหินปลิว (ต่อ)</p> <p>2) ออกแบบการระเบิดหน้าเหมือง โดยกำหนดให้ใช้ปริมาณ วัตถุระเบิดสูงสุดไม่เกิน 100 กิโลกรัม/จังหวัดและ ไม่เกิน 25 กิโลกรัม/จังหวัด และเมื่ออยู่ใกล้ถ้ำทางด้าน ทิศใต้ และอาคารสิ่งก่อสร้างหรือบ้านเรือนของราษฎร ในระยะรัศมี 200 เมตร</p> <p>3) ติดป้ายแสดงเขตที่มีการใช้ระเบิดและช่วงเวลาที่ จะทำการระเบิดไว้ที่บริเวณรอบๆ พื้นที่โครงการในจุดที่ สามารถมองเห็นได้ง่าย และในบริเวณที่เสี่ยงต่อการ ได้รับผลกระทบ</p> <p>4) หลีกเลี่ยงการใช้การระเบิดด้วย โดยทำการทุบด้วย Hydraulic Breaker แทน เพื่อลดหินปลิวและเสียงดัง</p>	<p>- พื้นที่หน้าเหมือง จะทำการระเบิด</p> <p>- บริเวณ รอบ พื้นที่โครงการ</p> <p>- พื้นที่หน้าเหมือง</p>	<p>- ปัจจุบัน (กรกฎาคม-ธันวาคม 2566) ใช้วัตถุระเบิดประมาณ 100 กิโลกรัม/ จังหวัดสำหรับบริเวณทางทิศใต้ และรัศมี 200 เมตร ใกล้อาคาร มีการใช้ วัตถุระเบิดประมาณ 25 กิโลกรัม/จังหวัดและรัศมี 200 เมตร ไม่เกินเกณฑ์การใช้ตามที่ มาตรการกำหนด และยังไม่มีการดำเนินการปิดหน้าเหมืองทางด้านทิศใต้ และ บริเวณรัศมี 200 เมตร ใกล้สิ่งก่อสร้างหรือบ้านเรือนราษฎร</p> <p>- มีการติดตั้งป้ายแสดงเวลาการระเบิดหิน ซึ่งปกติจะทำการระเบิดหิน เวลา 16.00-16.15 น. และมีสัญญาณเสียงเตือน จำนวน 3 ครั้ง พร้อมเจ้าหน้าที่ ควบคุมทางเข้า-ออก ก่อนทำการระเบิดในแต่ละวัน รวมทั้งมีการปิดการจราจร บริเวณที่อยู่ในรัศมีใกล้เคียง ในกรณีที่มีการเปลี่ยนแปลงเวลาในการระเบิด โครงการจะจัดรถไซเรนและประชาสัมพันธ์ให้กับชุมชนใกล้เคียงทราบ เพื่อแจ้ง ให้ทราบถึงเวลาที่เปลี่ยนแปลงในการระเบิด</p> <p>- ปัจจุบัน (กรกฎาคม-ธันวาคม 2566) มีการใช้ Hydraulic Breaker ในการ ทุบย่อย โดยทางโครงการได้จัดหา Hydraulic Breaker อย่างเพียงพอ กรณี พื้นที่ที่รถ Hydraulic Breaker ไม่สามารถเข้าถึงยังคงต้องใช้การระเบิดย่อย อยู่บ้าง โดยอยู่ในควบคุมของวิศวกรเหมืองแร่อย่างใกล้ชิด</p>	-	<p>- ภาควิศวกรรม 2ข</p> <p>- ภาควิศวกรรม 9ข</p> <p>- รูปที่ 13 ป้ายแสดงเวลา และเขตที่มีการใช้วัตถุ ระเบิด</p> <p>- รูปที่ 14 รถ Hydraulic Breaker</p>
