## บทที่ 4

### ผลการติดตามตรวจสอบผลกระทบสิ่งแวดล้อม

#### 4.1 ผลการติดตามตรวจสอบผลกระทบสิ่งแวดล้อม

##### 4.4.1.1 ผลการตรวจวัดคุณภาพน้ำทั้ง ระหว่างเดือนกรกฎาคม-ธันวาคม 2566

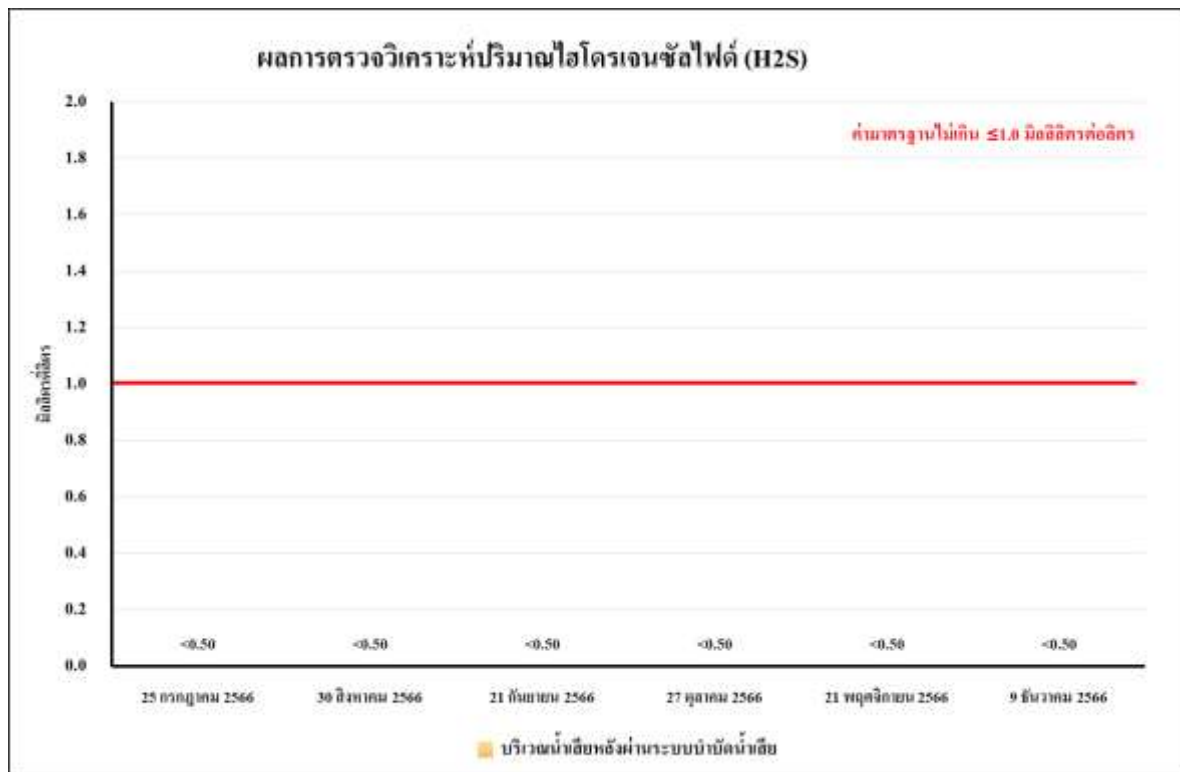
**รูปที่ 4.4-5 ผลการวิเคราะห์ปริมาณไฮโดรเจนซัลไฟด์ (H<sub>2</sub>S)**  
บริเวณบ่อน้ำเสียหลังผ่านระบบบำบัด ระหว่างเดือนกรกฎาคม-ธันวาคม 2566

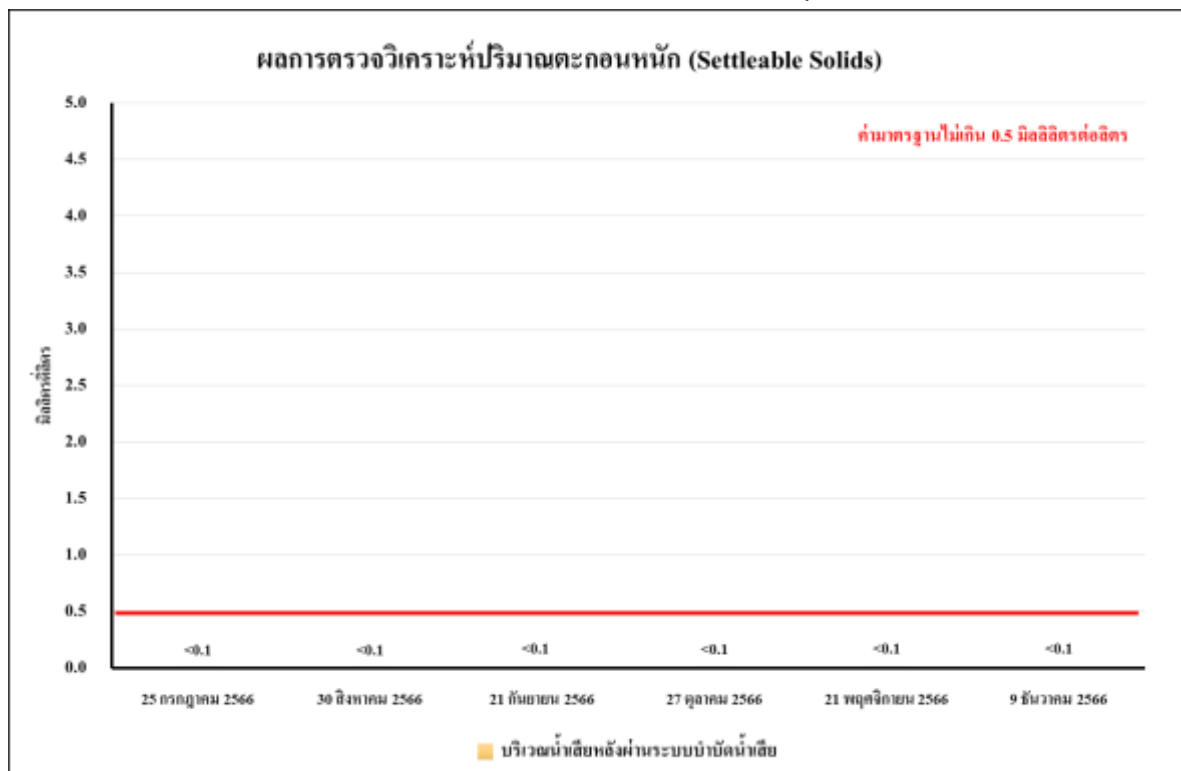
รูปที่ 4.4-8 ผลการวิเคราะห์ปริมาณตะกอนหนัก (Settleable Solids)  
บริเวณบ่อน้ำเสียหลังผ่านระบบบำบัด ระหว่างเดือนกรกฎาคม-ธันวาคม 2566
