ผลการปฏิบัติตามมาตรการป้องกัน  
แก้ไขและลดผลกระทบสิ่งแวดล้อม

#### 2.1 ผลการปฏิบัติตามมาตรการป้องกัน และแก้ไขผลกระทบสิ่งแวดล้อม (ระยะดำเนินการ)

รายงานการเปลี่ยนแปลงรายละเอียดโครงการในรายงานการประเมินผลกระทบสิ่งแวดล้อม โครงการกำจัดกากอุตสาหกรรมที่ไม่ใช่ขยะอันตรายและหน่วยผลิตไฟฟ้าขนาด 9.6 เมกะวัตต์ (ครั้งที่ 1) ของบริษัท เอสซีจี เพเปอร์ เอ็นเนอร์ยี่ จำกัด ได้ดำเนินการสรุปผลการดำเนินการตามมาตรการป้องกันและแก้ไขผลกระทบสิ่งแวดล้อม ที่ได้เสนอไว้ในรายงานการวิเคราะห์ผลกระทบสิ่งแวดล้อมที่ได้รับความเห็นชอบจากคณะกรรมการผู้ชำนาญการฯ ซึ่งกำหนดให้โครงการต้องปฏิบัติตามมาตรการป้องกันและแก้ไขผลกระทบสิ่งแวดล้อม รวมทั้งสิ้น 14 รายการ ซึ่งครอบคลุมปัจจัยทางสิ่งแวดล้อมที่สำคัญ ดังต่อไปนี้

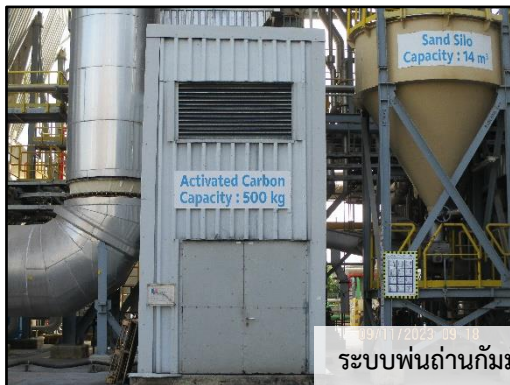
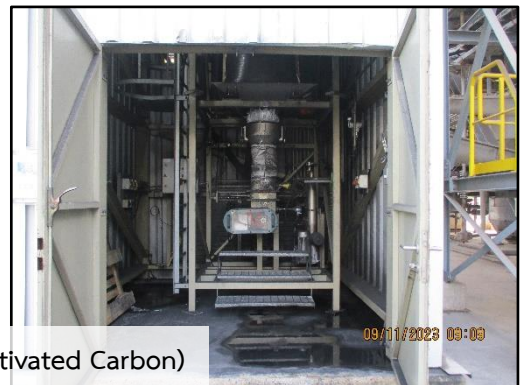
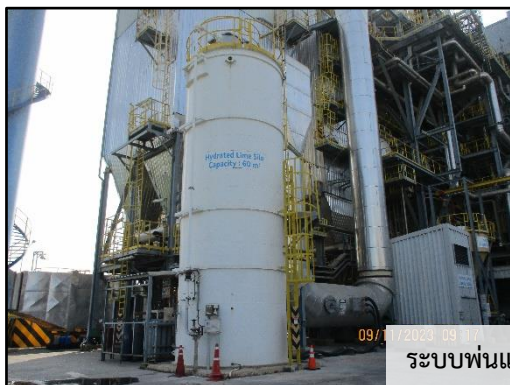
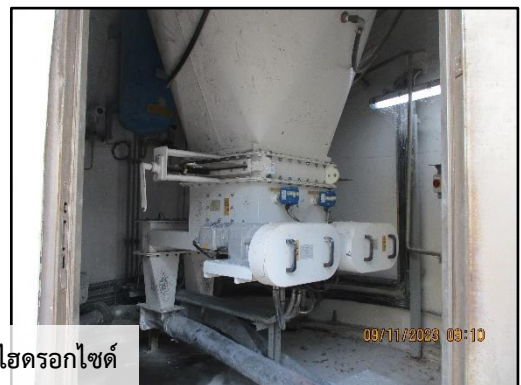
ระบบฟันท่านกัมมันต์ (Activated Carbon)

ระบบฟันทันแคลเซียมไฮดรอกไซด์

- ติดตั้งระบบหรืออุปกรณ์ในการลดการระบายสารประกอบไดออกซิน โดยพ่นถ่านกัมมันต์ (Activated Carbon) เพื่อดูดซับไดออกซิน รวมทั้งการป้อนถ่านกัมมันต์ยังสามารถดูดซับปริมาณโลหะหนักที่เกิดขึ้น ซึ่งเป็นการควบคุมไม่ให้โลหะหนักปนเปื้อนไปกับก๊าซร้อนที่ระบายออกจากปล่องระบายมลพิษทางอากาศของทางโครงการได้	- โครงการติดตั้งระบบ flue gas treatment ลดการระบายสารประกอบไดออกซิน โดยพ่นถ่านกัมมันต์ (Activated Carbon) เพื่อดูดซับไดออกซิน และดูดซับปริมาณโลหะหนักที่เกิดขึ้น เพื่อเป็นการควบคุมไม่ให้โลหะหนัก และไดออกซินปนเปื้อนไปกับก๊าซร้อนที่ระบายออกจากปล่องระบายมลพิษทางอากาศของทางโครงการได้	-	- ภาพที่ 2.1 ระบบ flue gas treatment

- ติดตั้งระบบบำบัดมลพิษทางอากาศในการดักจับไฮโดรเจนคลอไรด์และก๊าซซัลเฟอร์ไดออกไซด์ เช่น ระบบพ่นแคลเซียมไฮดรอกไซด์	- โครงการติดตั้งระบบพ่นแคลเซียมไฮดรอกไซด์ เพื่อดักจับไฮโดรเจนคลอไรด์และก๊าซซัลเฟอร์ไดออกไซด์	-	- ภาพที่ 2.1 ระบบ flue gas treatment

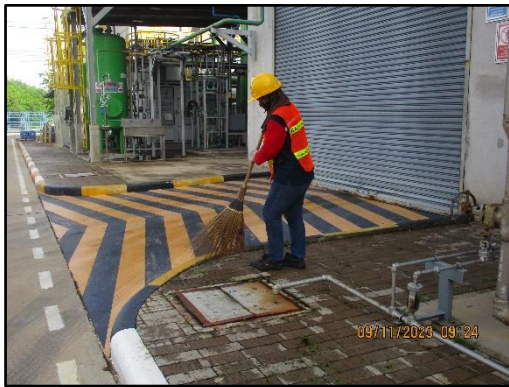
รถดูดฝุ่นเก็บกวาด

- จัดให้มีเจ้าหน้าที่ทำความสะอาดพื้นที่จอดรถของโครงการและมีการดูดฝุ่นเก็บกวาดพื้นที่บริเวณลานจอดรถ รวมถึงพื้นที่อื่นๆ เพื่อป้องกันฝุ่นละอองที่ฟุ้งกระจายในบริเวณพื้นที่โครงการทุกวัน	- โครงการจัดให้มีเจ้าหน้าที่ทำความสะอาดพื้นที่จอดรถของโครงการและมีการดูดฝุ่นเก็บกวาดพื้นที่บริเวณลานจอดรถ รวมถึงพื้นที่อื่นๆ เพื่อป้องกันฝุ่นละอองที่ฟุ้งกระจายในบริเวณพื้นที่โครงการอย่างสม่ำเสมอ	-	- ภาพที่ 2.10 การทำความสะอาดบริเวณพื้นที่โครงการ

- เมื่อเสร็จสิ้นการขนถ่ายเข้าลงรถบรรทุกให้ทำการเก็บกวาดเศษวัสดุและฝุ่นละอองที่หกหล่นอยู่ในบริเวณพื้นที่โครงการให้เรียบร้อยโดยเร็ว	- ทางโครงการได้จัดให้มีพนักงานทำความสะอาดทำการเก็บกวาดเศษวัสดุและฝุ่นละอองที่หกหล่นอยู่ในบริเวณพื้นที่การขนถ่ายเข้าลงรถบรรทุก	-	- ภาพที่ 2.10 การทำความสะอาดบริเวณพื้นที่โครงการ
