บทที่ 2

ผลการปฏิบัติตามมาตรการป้องกันและแก้ไขผลกระทบสิ่งแวดล้อม

ตารางที่ 2-1 ตารางสรุปผลการปฏิบัติตามมาตรการป้องกันและแก้ไขผลกระทบสิ่งแวดล้อม (ระยะดำเนินการ) ระหว่างเดือนกรกฎาคม-ธันวาคม พ.ศ. 2566

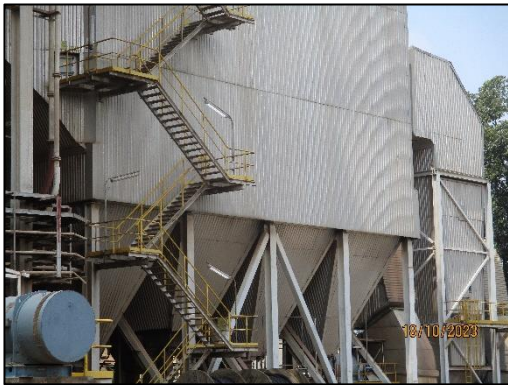
2. ใช้ระบบดักฝุ่นแบบไฟฟ้าสถิต (ESP)	- โครงการได้ติดตั้งและใช้ระบบดักฝุ่นแบบไฟฟ้าสถิต (ESP) กับทั้ง 2 หน่วยการผลิต	-	รูปที่ 2-1 ระบบดักฝุ่นแบบไฟฟ้าสถิต (ESP)

10. สาธารณสุข	<p>ปฏิบัติตามมาตรการเดิม ดังนี้</p> <p>1. จัดให้มีเครื่องดักฝุ่นแบบไฟฟ้าสถิต</p>	- โครงการจัดให้มีเครื่องดักฝุ่นแบบไฟฟ้าสถิต	-	รูปที่ 2-1 ระบบดักฝุ่นแบบไฟฟ้าสถิต (ESP)
	<p>2. ใช้เชื้อเพลิงที่มีกำมะถันต่ำ และจัดให้มีเครื่องควบคุมก๊าซซัลเฟอร์ไดออกไซด์</p>	- โครงการใช้เชื้อเพลิงที่มีกำมะถันต่ำ (1%) และมีการฉีดปูนขาวเพื่อลดปริมาณก๊าซซัลเฟอร์ไดออกไซด์ รวมถึงมีระบบการตรวจวัดคุณภาพอากาศอย่างต่อเนื่อง (CEMs) นอกจากนี้ได้จัดให้มีการตรวจวัดคุณภาพอากาศในบรรยากาศ โดยสถานีตรวจวัดของโครงการในชุมชนต่าง ๆ รอบโรงงานเป็นประจำทุกเดือน เดือนละ 2 สถานี	-	ภาคผนวก ข-5 ใบตรวจสอบคุณสมบัติของถ่านหิน ภาคผนวก ข-7 ขั้นตอนการควบคุม Emission from Stack

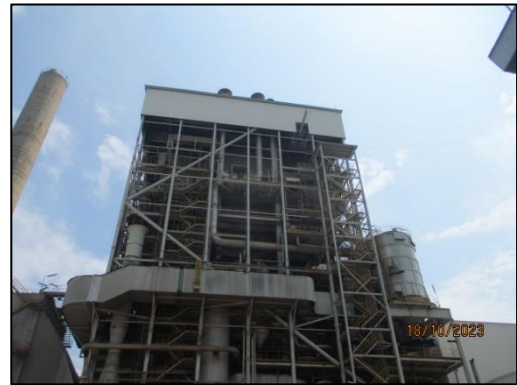
3. ใช้เตาเผาชนิด Circulating Fluidized Bed Combustion (CFB) เพื่อลดการเกิดก๊าซไนโตรเจนไดออกไซด์	- โครงการมีการใช้เตาเผาชนิด Circulating Fluidized Bed Combustion (CFB) โดยอุณหภูมิการเผาไหม้อยู่ที่ 850-900 องศาเซลเซียส เพื่อลดการเกิดก๊าซ NO ₂	-	รูปที่ 2-2 เตาเผาชนิด Circulating Fluidized Bed Combustion (CFB)

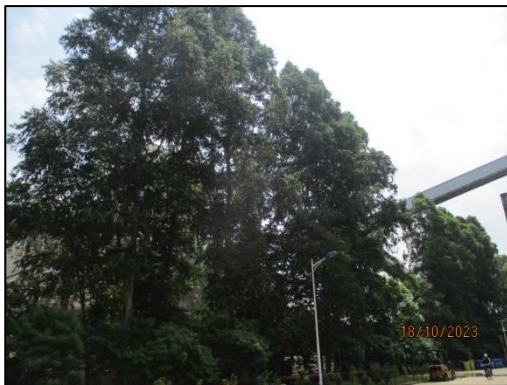
10. วัสดุที่ไม่ใช้แล้วที่นำมาใช้ทดแทนต้องมีคุณภาพตามเกณฑ์ที่โครงการกำหนด	- ปัจจุบันทางโครงการยังไม่มีการนำวัสดุไม่ใช้แล้วมาเป็นเชื้อเพลิง	-	-
3. ระดับเสียง	ปฏิบัติตามมาตรการเดิม ดังนี้ 1. จัดแนวป้องกันเสียง (Buffer Zone) โดยรอบโรงไฟฟ้า	- ดำเนินการตามมาตรการที่กำหนด โดยโครงการได้ปลูกต้นไม้เพื่อเป็นแนวป้องกันเสียงโดยรอบพื้นที่โครงการเรียบร้อยแล้ว เช่น ต้นยูคาลิปตัส ต้นพญาสัตบรรณ ทางด้านข้างและด้านหลังโรงงาน	-	รูปที่ 2-3 แนวป้องกันเสียง (Buffer Zone) รอบโครงการ

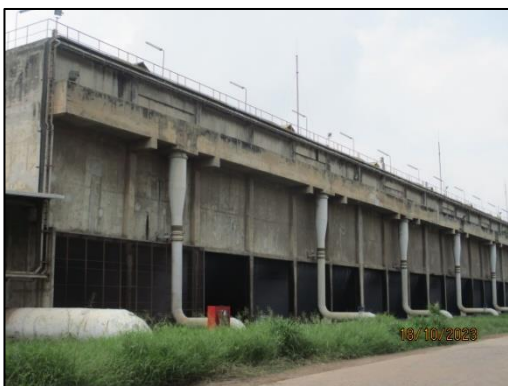
4. คุณภาพน้ำผิวดิน	ปฏิบัติตามมาตรการเดิม ดังนี้ 1. มีหอหล่อเย็นและบ่อกักน้ำไว้ จนมีอุณหภูมิที่เหมาะสมก่อนที่จะนำไปใช้รดต้นไม้	- โครงการจัดให้มีหอหล่อเย็น และมีการส่งน้ำไปบำบัดที่ระบบบำบัดของสวนอุตสาหกรรม 304 อินดัสเตรียล ปาร์ค ซึ่งน้ำหลังจากการบำบัดจะถูกส่งไปยังบ่อกักของสวนอุตสาหกรรม 304 เพื่อนำไปรดน้ำต้นไม้ต่อไป	-	รูปที่ 2-5 Cooling Tower รูปที่ 2-6 บ่อกักน้ำ ก่อนนำไปรดน้ำต้นไม้ (Irrigation Pond)

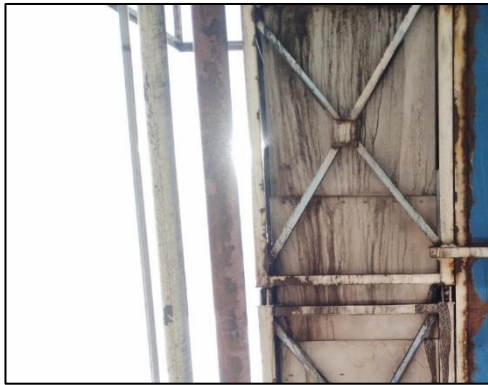
2. นำน้ำส่วนนี้ไปฉีดบนลานกองถ่านหิน	- โครงการได้นำน้ำจากบ่อกักน้ำทั้งของสวนอุตสาหกรรม 304 ไปฉีดบนลานกองถ่านหิน	-	รูปที่ 2-7 Line น้ำที่ใช้รดถ่านหิน

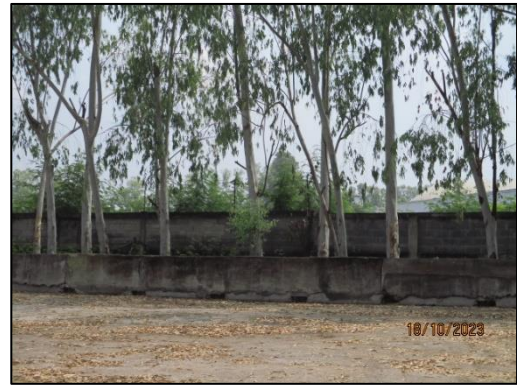
ผลกระทบสิ่งแวดล้อม	มาตรการป้องกันและแก้ไขผลกระทบสิ่งแวดล้อม	รายละเอียดการปฏิบัติตามมาตรการ	ปัญหา / อุปสรรค และการแก้ไข	เอกสารอ้างอิง
4. คุณภาพน้ำผิวดิน (ต่อ)	ปฏิบัติตามมาตรการเพิ่มเติม ดังนี้ 1. ซ่อมแซมคันคอนกรีตป้องกันการชะล้างโดยรอบบริเวณลาน Bio Fuel เพื่อป้องกันการหกหล่นของเชื้อเพลิงชีวภาพสู่รางระบายน้ำ อันอาจทำให้เกิดการขัดขวางการไหลของน้ำ และทำให้เกิดการปนเปื้อนน้ำผิวดินก่อนระบายสู่บ่อบำบัดน้ำทิ้งของสวนอุตสาหกรรม 304	- ดำเนินการตามมาตรการที่กำหนด โดยโครงการมีเจ้าหน้าที่คอยตรวจสอบ ซ่อมแซม คันคอนกรีตรอบบริเวณลาน Bio Fuel เป็นประจำอย่างสม่ำเสมอ	-	รูปที่ 2-8 คันคอนกรีตรอบบริเวณลาน Bio Fuel

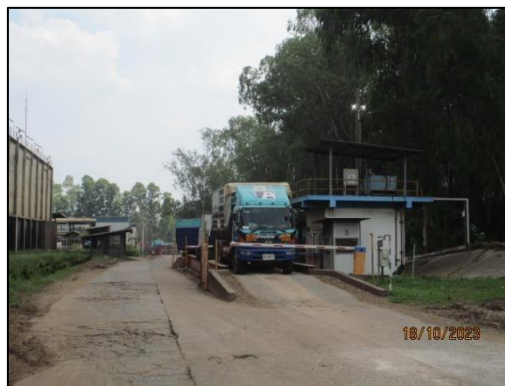
รูปที่ 2-9 บริเวณจุดขังน้ำหนักรถบรรทุก

6. การคมนาคม	ปฏิบัติตามมาตรการเดิม ดังนี้ 1. ควบคุมพิกัดบรรทุก	- โครงการได้ควบคุมการขนถ่ายน้ำหนักรถบรรทุก ตามที่มาตรฐานกำหนด ก่อน-เข้าออกพื้นที่โครงการ ให้ได้ตามพิกัดทุกครั้ง	-	รูปที่ 2-9 บริเวณจุดขนถ่ายน้ำหนักรถบรรทุก

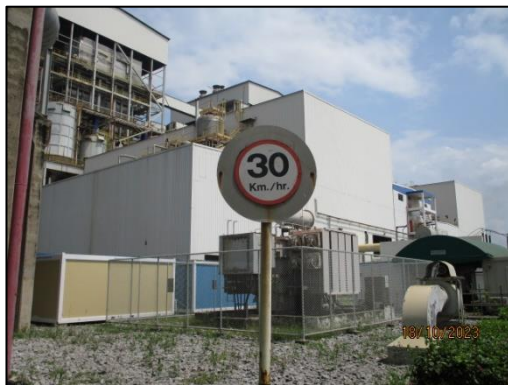
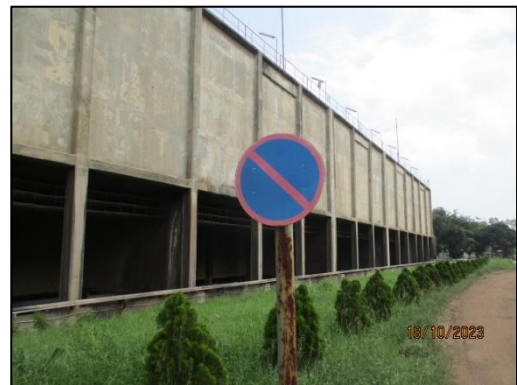
ผลกระทบสิ่งแวดล้อม	มาตรการป้องกันและแก้ไขผลกระทบสิ่งแวดล้อม	รายละเอียดการปฏิบัติตามมาตรการ	ปัญหา / อุปสรรคและการแก้ไข	เอกสารอ้างอิง
6. การคมนาคม (ต่อ)	ปฏิบัติตามมาตรการเพิ่มเติม ดังนี้ (ต่อ) 2. จัดทำป้ายสัญลักษณ์และสัญญาณต่างๆ ตามเส้นทางภายในโครงการที่ต้องใช้ขนส่งวัสดุที่ไม่ใช่แล้ว	- โครงการมีการจัดทำป้ายจราจรและสัญญาณต่าง ๆ ตามแนวเส้นทางจราจรแล้ว	-	รูปที่ 2-10 ป้ายสัญลักษณ์ด้านการจราจร

3. จำกัดความเร็วของรถบรรทุกที่วิ่งในโครงการให้ใช้ความเร็วได้ไม่เกิน 30 กม./ชม.	- โครงการได้จัดทำป้ายและควบคุมความเร็วรถบรรทุกที่วิ่งภายในพื้นที่โครงการให้มีความเร็วไม่เกิน 30 กม./ชม.	-	รูปที่ 2-10 ป้ายสัญลักษณ์ด้านการจราจร

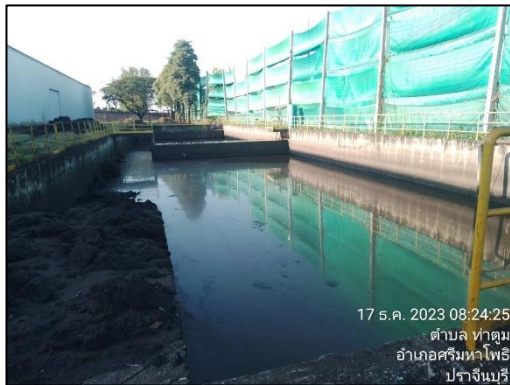
รูปที่ 2-11 บ่อตกตะกอน และบ่อดักไขมัน
บริเวณปลายรางระบายน้ำทิ้ง

7. การจัดการน้ำทิ้ง	ปฏิบัติตามมาตรการเพิ่มเติม ดังนี้ 1. ติดตั้งบ่อดักตะกอน บ่อดักไขมัน บริเวณปลายรางระบายน้ำทิ้งก่อนปล่อยลงสู่บ่อบำบัดน้ำทิ้งของสวนอุตสาหกรรม 304	- โครงการได้ทำการติดตั้งบ่อดักตะกอน บ่อดักไขมัน บริเวณปลายรางระบายน้ำทิ้งก่อนปล่อยลงสู่บ่อบำบัดน้ำทิ้งของสวนอุตสาหกรรม 304	-	รูปที่ 2-11 บ่อดักตะกอนและบ่อดักไขมันบริเวณปลายรางระบายน้ำทิ้ง

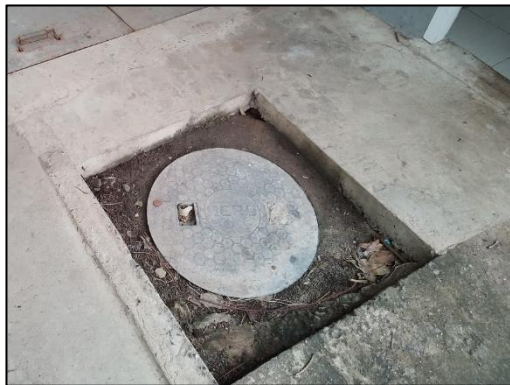
รูปที่ 2-13 Septic Tank

ผลกระทบสิ่งแวดล้อม	มาตรการป้องกันและแก้ไขผลกระทบสิ่งแวดล้อม	รายละเอียดการปฏิบัติตามมาตรการ	ปัญหา / อุปสรรค และการแก้ไข	เอกสารอ้างอิง
7. การจัดการน้ำทิ้ง (ต่อ)	<p>ปฏิบัติตามมาตรการเพิ่มเติม ดังนี้ (ต่อ)</p> <p>3. การจัดการน้ำทิ้งของโรงไฟฟ้า NPS มีดังนี้</p> <ul style="list-style-type: none"> - น้ำทิ้งจากที่เก็บกองถ่านหินและเถ้าทั้งหมด 900 ลบ.ม./วัน ถูกระบายไปยังระบบบำบัดรวมของสวนอุตสาหกรรม 304 - น้ำเสียจากสำนักงานร้านอาหารทั้งหมด 50 ลบ.ม. บำบัดด้วย Septic tank แล้วระบายไปยังระบบบำบัดรวมของสวนอุตสาหกรรม 304 - น้ำในระบบหล่อเย็น 6,764 ลบ.ม./วัน ระบายไปยังระบบบำบัดรวมของสวนอุตสาหกรรม 304 - น้ำใช้น้ำล้างน้ำหล่อเย็นทั้งหมด 3,950 ลบ.ม./วัน ระบายไปยังระบบบำบัดรวมของสวนอุตสาหกรรม 304 	<ul style="list-style-type: none"> - น้ำทิ้งจากที่เก็บกองถ่านหินและเถ้าประมาณ 98 ลบ.ม./วัน จะถูกส่งไปพักยังบ่อดักตะกอน ก่อนส่งไปยังระบบบำบัดน้ำเสียรวมของสวนอุตสาหกรรม 304 - น้ำเสียจากสำนักงาน ร้านอาหาร ซึ่งหลังจากผ่านการบำบัดเบื้องต้นจากโครงการแล้ว (Septic tank) โครงการได้ระบายไปยังระบบบำบัดรวมของสวนอุตสาหกรรม 304 - น้ำในระบบหล่อเย็นปริมาณน้ำเฉลี่ย 603.86 ลบ.ม./วัน จะระบายไปยังระบบบำบัดน้ำเสียรวมของสวนอุตสาหกรรม 304 - น้ำ Blow down วนกลับไปใช้ที่ระบบหล่อเย็น 	<p>-</p> <p>-</p> <p>-</p> <p>-</p>	<p>-</p> <p>รูปที่ 2-13 Septic Tank</p> <p>-</p> <p>-</p>

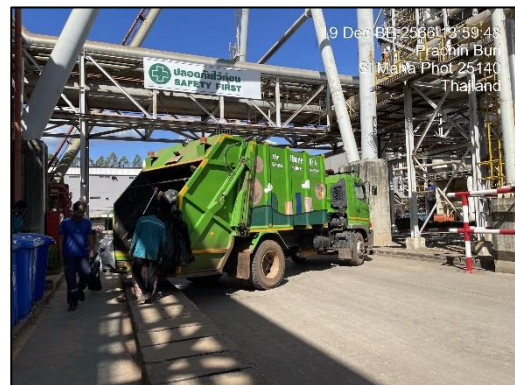
ผลกระทบสิ่งแวดล้อม	มาตรการป้องกันและแก้ไขผลกระทบสิ่งแวดล้อม	รายละเอียดการปฏิบัติตามมาตรการ	ปัญหา / อุปสรรคและการแก้ไข	เอกสารอ้างอิง
8. การจัดการกากของเสีย (ต่อ)				รูปที่ 2-14 การจัดเก็บและรวบรวมขยะมูลฝอย

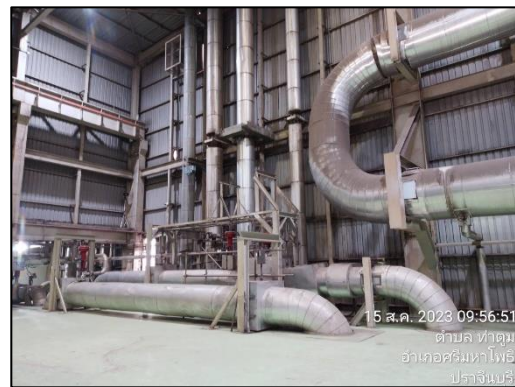
3. ติดตั้งฉนวนกันความร้อนที่เครื่องจักร	- โครงการได้ดำเนินการติดตั้งฉนวนกันความร้อนที่เครื่องจักร ที่มีความร้อนเรียบร้อยแล้ว บริเวณกังหันไฟฟ้า หม้อไอน้ำ ท่อส่งไอน้ำ	-	รูปที่ 2-16 ฉนวนหุ้มกันความร้อน

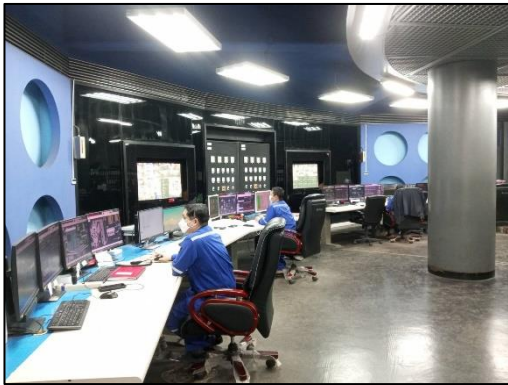
4. จัดห้องควบคุมที่มีระบบปรับอากาศให้พนักงาน	- โครงการได้จัดให้มีห้องควบคุมที่มีระบบปรับอากาศให้แก่พนักงาน	-	รูปที่ 2-17 ห้องควบคุม (DCS Control Room)

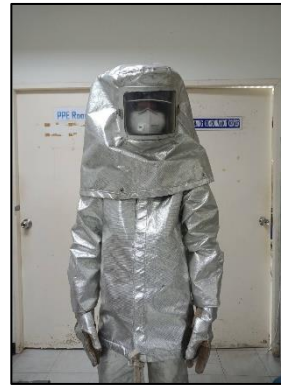
ผลกระทบสิ่งแวดล้อม	มาตรการป้องกันและแก้ไขผลกระทบสิ่งแวดล้อม	รายละเอียดการปฏิบัติตามมาตรการ	ปัญหา / อุปสรรคและการแก้ไข	เอกสารอ้างอิง
11. อาชีวอนามัยและความปลอดภัย (ต่อ)	ปฏิบัติตามมาตรการเดิม ดังนี้ (ต่อ) 5. จัดเสื้อผ้าที่ป้องกันความร้อนให้แก่คนงานที่เกี่ยวข้องกับการตรวจสอบอุปกรณ์เหล่านั้น	- โครงการได้เตรียมชุดป้องกันความร้อนให้แก่คนงานที่เกี่ยวข้องกับการตรวจสอบอุปกรณ์ที่มีความร้อนสูงเรียบร้อยแล้ว	-	รูปที่ 2-18 ชุดป้องกันความร้อนของพนักงาน

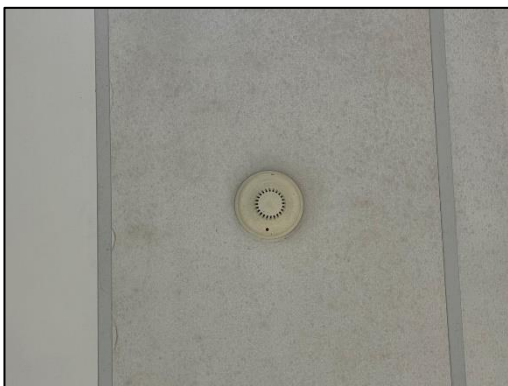
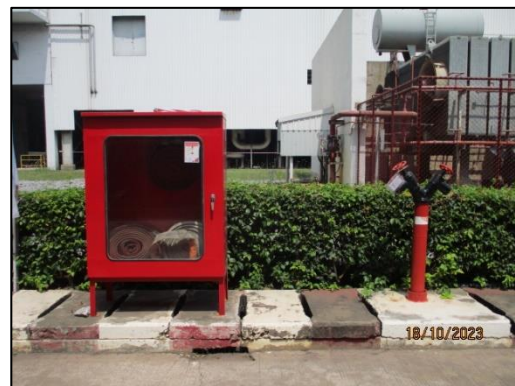
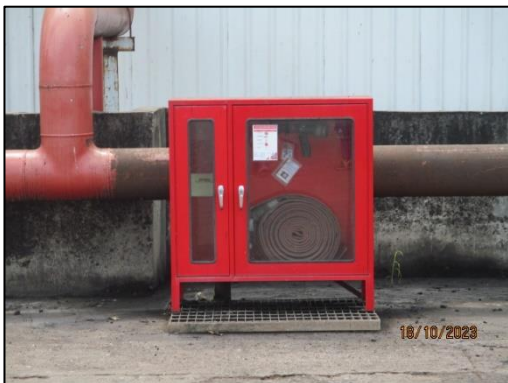
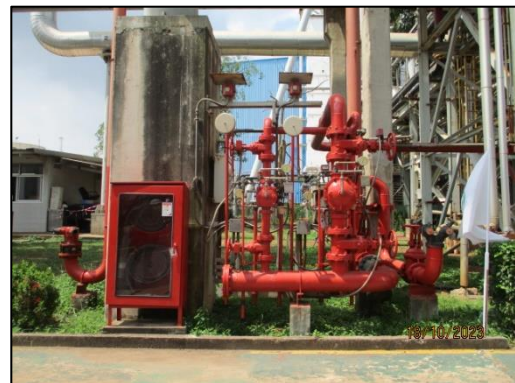
6. ติดตั้งอุปกรณ์ตรวจจับความร้อนและควัน อุปกรณ์ดับเพลิง เป็นต้น	- โครงการได้ติดตั้งอุปกรณ์ตรวจจับความร้อนและควัน อุปกรณ์ดับเพลิงเรียบร้อยแล้ว	-	รูปที่ 2-19 อุปกรณ์ตรวจจับควันและอุปกรณ์ดับเพลิง ภาคผนวก ข-24 Layout หรือ เอกสารที่แสดงให้เห็นสัญญาณแจ้งเหตุเพลิงไหม้และอุปกรณ์ดับเพลิง

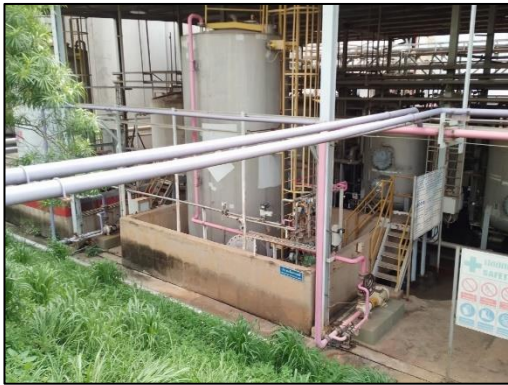
8. จัดทำกำแพงล้อมรอบถังเก็บและระบบรวบรวมสารเคมีที่รั่วไหล	- โครงการได้จัดทำกำแพงล้อมรอบถังเก็บสารเคมีทุกถังและระบบรวบรวมสารเคมี กรณีที่สารเคมีรั่วไหล เพื่อป้องกันการรั่วไหลของสารเคมี	-	รูปที่ 2-20 กำแพงล้อมรอบถังเก็บสารเคมี

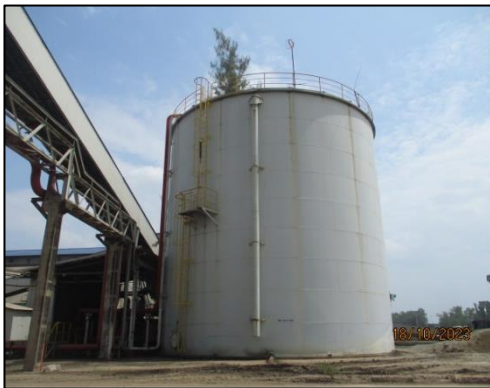
รูปที่ 2-22 ถังเก็บน้ำสำรองดับเพลิง ขนาด 4,000 m^3

10. ระบบน้ำดับเพลิงของโรงไฟฟ้า NPS มีทั้งหมด 29 จุด มีถังน้ำสำรองสำหรับดับเพลิงขนาดความจุ 4,000 ลบ.ม.	- โครงการได้จัดให้มีระบบน้ำดับเพลิงของโรงไฟฟ้า NPS ซึ่งมีทั้งหมด 84 จุด และถังน้ำสำรองสำหรับดับเพลิง ขนาดความจุ 4,000 ลบ.ม. เรียบร้อยแล้ว	-	ภาคผนวก ข-32 ตารางสรุปจำนวนจุดระบบจ่ายน้ำดับเพลิง NPS รูปที่ 2-22 ถังเก็บน้ำสำรองดับเพลิงขนาด 4,000 m ³

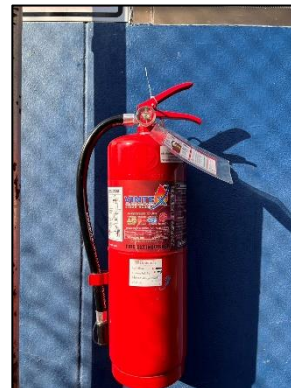
ผลกระทบสิ่งแวดล้อม	มาตรการป้องกันและแก้ไขผลกระทบสิ่งแวดล้อม	รายละเอียดการปฏิบัติตามมาตรการ	ปัญหา / อุปสรรคและการแก้ไข	เอกสารอ้างอิง
11. อาชีวอนามัยและความปลอดภัย (ต่อ)	ปฏิบัติตามมาตรการเดิม ดังนี้ (ต่อ) (2) ถึงดับเพลิงประเภทผงเคมีแห้ง 69 ถึงประเภทก๊าซคาร์บอนไดออกไซด์ (CO ₂) 24 ถึง และก๊าซเฉื่อย 1 ถึง	- โครงการได้จัดให้มีถังดับเพลิงประเภทเคมีแห้งจำนวน 103 ถัง ประเภทก๊าซคาร์บอนไดออกไซด์ (CO ₂) จำนวน 25 ถังและก๊าซเฉื่อยจำนวน 1 ถัง เรียบร้อยแล้ว และตรวจสอบสภาพการใช้งานอย่างสม่ำเสมอ	-	ภาคผนวก ข-24 Layout หรือ เอกสารที่แสดงให้เห็นสัญญาณแจ้งเหตุเพลิงไหม้และอุปกรณ์ดับเพลิง รูปที่ 2-23 ถังดับเพลิงประเภทผงเคมีแห้ง รูปที่ 2-24 ถังดับเพลิงประเภท CO ₂

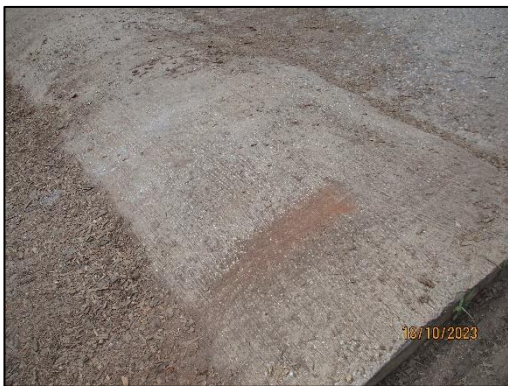
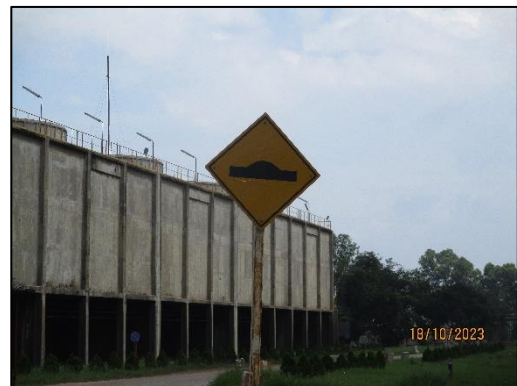
รูปที่ 2-30 ลูกกระพรวนบริเวณถนน

ผลกระทบสิ่งแวดล้อม	มาตรการป้องกันและแก้ไขผลกระทบสิ่งแวดล้อม	รายละเอียดการปฏิบัติตามมาตรการ	ปัญหา / อุปสรรค และการแก้ไข	เอกสารอ้างอิง
11. อาชีวอนามัยและความปลอดภัย (ต่อ)	ปฏิบัติตามมาตรการเพิ่มเติม ดังนี้ (ต่อ) (5) ใช้ความเร็วต่ำโดยเฉพาะเมื่อต้องผ่านเนินลูกกระนาด หลุมบนท้องถนน	- โครงการได้ดำเนินการอบรมให้แก่พนักงานขับรถได้รับทราบเรื่องการใช้ความเร็วต่ำ โดยเฉพาะเมื่อต้องผ่านเนินลูกกระนาด หลุม บนท้องถนน รวมทั้งเรื่องที่เกี่ยวข้อง นอกจากนี้ กรณีที่มีการหกหล่น ทางโครงการจะจัดชุดจัดเก็บและทำความสะอาดเข้าไปดำเนินการเก็บกวาดให้เรียบร้อย	-	รูปที่ 2-30 ลูกกระนาดบริเวณถนน
