## บทที่ 2

สรุปผลการดำเนินการตามมาตรการป้องกัน  
และแก้ไขผลกระทบสิ่งแวดล้อม

**ตารางที่ 2-1 สรุปผลการปฏิบัติตามมาตรการป้องกันและลดผลกระทบสิ่งแวดล้อม ช่วงดำเนินการ เพิ่มกำลังการผลิตโรงงานผลิตเอีเอกระดาษ  
ในส่วนของโรงไฟฟ้า (หม้อสารเคมีกลับคืน) ของบริษัท เนชั่นเนล เพาเวอร์ แพลนท์ 5 เอ จำกัด (สาขา 2) ระหว่างเดือนกรกฎาคม-ธันวาคม 2566**

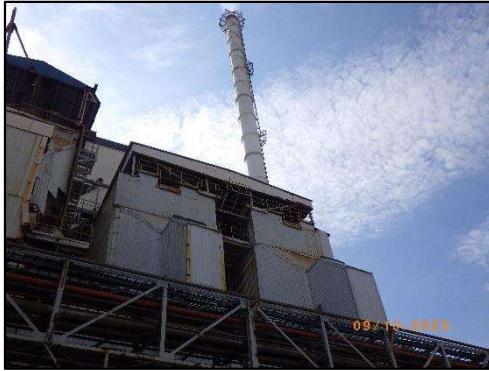
รูปที่ 2-1 เครื่องตักฝุ่นแบบไฟฟ้าสถิต  
(Electrostatic Precipitator)

6. ป่าไม้และสัตว์ป่า			ไม่พบปัญหา	รูปที่ 2-1 เครื่องจักรที่ฝุ่นแบบไฟฟ้าสถิต (Electrostatic Precipitator)
7. การคมนาคม			ไม่พบปัญหา	ภาคผนวก-ค ใบรับรองผลการตรวจวิเคราะห์

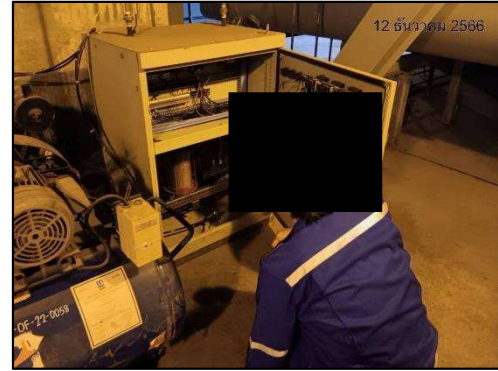
รูปที่ 2-2. ตรวจสอบตู้แลเครื่องจักร

3. ระดับเสียง	<ul style="list-style-type: none"> <li>- เนื่องจากโรงเยื่อมีการจัดแนวพื้นที่สีเขียวรอบโรงงานจึงเป็นแนวป้องกันเสียงจากโรงเยื่อให้ลดลงได้</li> </ul>	<ul style="list-style-type: none"> <li>- ปฏิบัติตามมาตรการกำหนด โดยโครงการได้ปลูกต้นไม้คลุมดินโดยรอบบริเวณโครงการเพื่อช่วยลดผลกระทบในเรื่องระดับเสียงโดยปัจจุบันพื้นที่สีเขียวของโครงการมีพื้นที่ 2,520 ตารางเมตร</li> </ul>	ไม่พบปัญหา	ภาคผนวก ข- 6 ผลการตรวจวัด CEMS รูปที่ 2-2. ตรวจสอบจุดดูแลเครื่องจักร

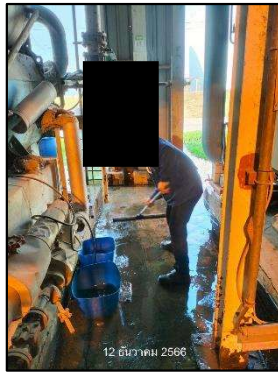
รูปที่ 2-3 การทำความสะอาดเครื่องจักร

ผลกระทบสิ่งแวดล้อม	มาตรการป้องกันและลดผลกระทบสิ่งแวดล้อม	รายละเอียดการปฏิบัติตามมาตรการ	ปัญหาอุปสรรค การแก้ไข	เอกสารอ้างอิง
2. คุณภาพอากาศ (ต่อ)	<ul style="list-style-type: none"> <li>- ทำความสะอาดเครื่องดักฝุ่น และปรับแต่งความถี่ในการทำความสะอาดและถอดแผ่นกรองให้เหมาะสม</li> </ul>	<ul style="list-style-type: none"> <li>■ ESP#2 Cell A 178-264 mA, Cell B 321-434 mA, Cell C 647-799 mA</li> <li>■ ESP#3 Cell A 122-150 mA, Cell B 487-492 mA, Cell C 615-681 mA</li> </ul> <p>มีการปรับเพิ่มขึ้น-ลดลงตามการเดินเครื่องเพื่อควบคุมค่าฝุ่นให้อยู่ในเกณฑ์</p> <ul style="list-style-type: none"> <li>- ปฏิบัติตามมาตรการกำหนด โดยมีกรทำการทำความสะอาดปีละ 3 ครั้ง ในช่วงการหยุดซ่อมบำรุง โดยในช่วงเดือนกรกฎาคม-ธันวาคม พ.ศ.2566 มีการตรวจสอบและบำรุงรักษา ในช่วงการหยุดซ่อมบำรุง Water Wash Shutdown ทั้งนี้ได้กำหนดให้มีการทดสอบระบบการทำงานของ ESP ทุกตัว ก่อนทำการเดินระบบ</li> </ul>	ไม่พบปัญหา	<p>ภาคผนวก ข- 4 คู่มือการบำรุงรักษาเครื่องดักจับฝุ่นแบบไฟฟ้าสถิตย์</p> <p>ภาคผนวก ข- 5 สถิติ ESP Trip</p> <p>ภาคผนวก ข- 8 แผนและผลซ่อมบำรุง ESP ประจำปี 2566</p> <p>รูปที่ 2-3 การทำความสะอาดเครื่องจักร</p>

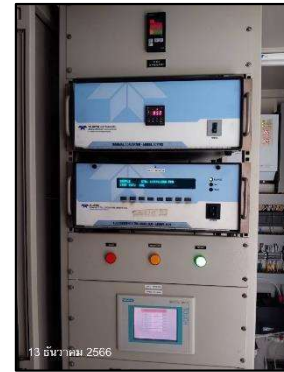
รูปที่ 2-4 เครื่องมือตรวจวัดคุณภาพอากาศอย่างต่อเนื่อง  
ที่ปล่อง Recovery Boiler

<ul style="list-style-type: none"> <li>- ติดตั้งเครื่องมือตรวจวัดคุณภาพอากาศอย่างต่อเนื่อง (CEMS: Continuous Emission Monitoring System) เพื่อตรวจวัดฝุ่น, SO<sub>2</sub>, NO<sub>2</sub>, H<sub>2</sub>S และ TRS</li> </ul>		<ul style="list-style-type: none"> <li>- ปฏิบัติตามมาตรการกำหนด โดยโครงการมีการติดตั้งเครื่องมือวัดคุณภาพอากาศจากปล่องอย่างต่อเนื่องเพื่อตรวจวัดฝุ่น, SO<sub>2</sub>, NO<sub>2</sub>, H<sub>2</sub>S และ TRS จากปล่อง Recovery Boiler เรียบร้อยแล้ว</li> </ul>	ไม่พบปัญหา	<p>รูปที่ 2-4 เครื่องมือตรวจวัดคุณภาพอากาศอย่างต่อเนื่อง</p> <p>ที่ต้อง Reovery Boiler</p>

ผลกระทบสิ่งแวดล้อม	มาตรการป้องกันและลดผลกระทบสิ่งแวดล้อม	รายละเอียดการปฏิบัติตามมาตรการ	ปัญหาอุปสรรค การแก้ไข	เอกสารอ้างอิง
2. คุณภาพอากาศ (ต่อ)	<ul style="list-style-type: none"> <li>- ตั้งค่าสัญญาณเตือนความผิดปกติจาก CEMS ที่ตรวจวัดค่า TRS จากปล่อง Recovery Boiler <ul style="list-style-type: none"> <li>Warning Alarm ที่ 16 ppm</li> <li>High Alarm ที่ 18 ppm</li> </ul> </li> <li>- ทำการตรวจสอบเครื่องเมื่อตรวจวัดคุณภาพอากาศจากปล่องอย่างต่อเนื่อง (CEMS Audit) โดยหน่วยงานภายนอก (Third Party) เป็นประจำปีละ 1 ครั้ง</li> </ul>	<ul style="list-style-type: none"> <li>- ปฏิบัติตามมาตรการกำหนด โดยโครงการติดตั้งค่าสัญญาณเตือนความผิดปกติของ TRS จากปล่อง Recovery Boiler โดยกำหนด 2 ระดับ คือ Warning Alarm ที่ 16 ppm และ High Alarm ที่ 18 ppm ตามที่มาตรการกำหนด</li> <li>- ปฏิบัติตามมาตรการกำหนด โดยโครงการได้จัดให้มีแผนตรวจสอบเครื่องมือตรวจวัดคุณภาพอากาศแบบต่อเนื่อง (CEMS Audit) ปีละ 1 ครั้ง ซึ่งในปี 2566 โครงการดำเนินการเรียบร้อยแล้ว เมื่อวันที่ 20-22 ธันวาคม 2566</li> </ul>	ไม่พบปัญหา	รูปที่ 2-4 เครื่องมือตรวจวัดคุณภาพอากาศอย่างต่อเนื่อง ที่ปล่อง Recovery Boiler

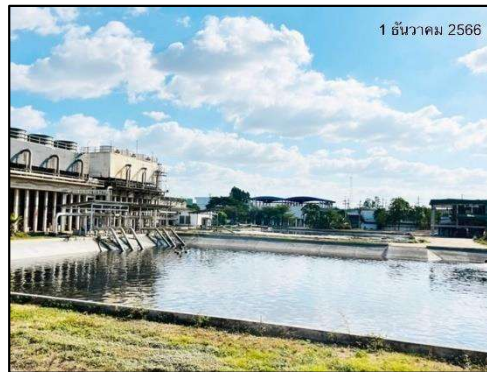
รูปที่ 2-7 ระบบบำบัดน้ำเสีย

ผลกระทบสิ่งแวดล้อม	มาตรการป้องกันและลดผลกระทบสิ่งแวดล้อม	รายละเอียดการปฏิบัติตามมาตรการ	ปัญหาอุปสรรค การแก้ไข	เอกสารอ้างอิง
5. คุณภาพน้ำผิวดิน	<ul style="list-style-type: none"> <li>- น้ำเสียจากกระบวนการผลิต และจากพนักงานจะถูกส่งเข้าระบบบำบัดน้ำเสียของโรงเยื่อ และทำการบำบัดให้อยู่ในเกณฑ์มาตรฐานก่อนส่งไปปล่อยทิ้ง</li> <li>- น้ำเสียที่เกิดขึ้นจากกระบวนการผลิตและจากพนักงานในปริมาณรวม 2,059 ลูกบาศก์เมตร/วัน จะถูกส่งเข้าระบบบำบัดน้ำเสียของโรงเยื่อ 2 ซึ่งเป็นแบบตะกอนเร่งที่มีความสามารถในการรับน้ำเสียรวม 23,000 ลูกบาศก์เมตร/วัน โดยในปัจจุบันมีน้ำเสียจากโรงงานผลิตกระดาษที่ 2 และโรงงานผลิตเอีกระดา บริษัท แอ็ดวานซ์ เพเพอร์ จำกัด (PM 2) ส่งเข้าระบบบำบัดน้ำเสียด้วย ดังนั้นจึงทำให้ปริมาณน้ำเสียรวมเพิ่มขึ้นเป็น 24,498.9 ลูกบาศก์เมตร/วัน ดังนั้นบริษัทฯ จึงวางแผนที่จะส่งน้ำเสียส่วนที่เหลือเข้าสู่ระบบบำบัดน้ำเสียชุดที่ 2 ของโรงเยื่อ 1 ขนาด 23,000 ลูกบาศก์เมตร/วัน</li> <li>- มีระบบควบคุมมลภาวะอากาศที่มีประสิทธิภาพ</li> <li>- ติดตามตรวจสอบคุณภาพก๊าซเอีกระดาและอากาศแวดล้อม</li> </ul>	<ul style="list-style-type: none"> <li>- ปฏิบัติตามมาตรการกำหนด โดยน้ำเสียที่เกิดขึ้นมีปริมาณ 1,464 ลูกบาศก์เมตร/วัน ซึ่งระบบบำบัดน้ำเสียของโรงเยื่อสามารถรองรับได้ 23,000 ลูกบาศก์เมตร/วัน ดังนั้น ระบบบำบัดน้ำเสียยังสามารถรองรับน้ำเสียที่เกิดขึ้นในปัจจุบันได้</li> <li>- ปฏิบัติตามมาตรการกำหนด โดยปัจจุบันน้ำเสียที่เกิดขึ้นจากกระบวนการผลิตและจากพนักงานของโครงการมีปริมาณ 1,464 ลูกบาศก์เมตร/วัน โดยถูกส่งไประบบบำบัดน้ำเสียของบริษัท ดีบีแอล เอ 1991 จำกัด (มหาชน) นั้นสามารถรองรับได้ 23,000 ลูกบาศก์เมตร/วัน ดังนั้น ระบบบำบัดน้ำเสียยังสามารถรองรับน้ำเสียที่เกิดขึ้นในปัจจุบันได้</li> </ul>	ไม่พบปัญหา	รูปที่ 2-7 ระบบบำบัดน้ำเสีย

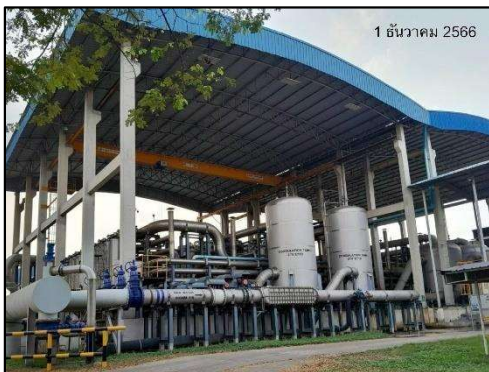
รูปที่ 2-13 ระบบปรับปรุงคุณภาพน้ำใช้

8. การใช้น้ำ	<ul style="list-style-type: none"> <li>- จัดสร้างอ่างเก็บน้ำจำนวน 4 บ่อ ขนาดรวม 51.96 ล้าน ลบ.ม.เป็นแหล่งน้ำ</li> </ul>	<ul style="list-style-type: none"> <li>- ปฏิบัติตามมาตรการกำหนด ซึ่งอ่างเก็บน้ำตั้งกล่าวอยู่ในความรับผิดชอบของบริษัท 304 อินดัสเทรียล ปาร์ค จำกัด ซึ่งโครงการสวนอุตสาหกรรม 304 อินดัสเทรียล ปาร์ค ชุดอ่างเก็บน้ำจำนวน 4 บ่อ ขนาดรวมปัจจุบัน 31.99 ล้านลูกบาศก์เมตร เพื่อเก็บกักน้ำไว้ใช้อย่างเพียงพอในช่วงฤดูน้ำหลาก ทั้งนี้สำหรับโครงการที่เปิดดำเนินการปัจจุบัน ปริมาณน้ำที่เก็บกักยังเพียงพอต่อความต้องการ</li> </ul>	ไม่พบปัญหา	รูปที่ 2-6 อ่างเก็บน้ำ
	<ul style="list-style-type: none"> <li>- น้ำดิบจากอ่างเก็บน้ำจะถูกสูบน้ำและส่งไปยังระบบปรับปรุงคุณภาพน้ำใช้หรือผลิตน้ำประปา โดยระบบปรับปรุงคุณภาพน้ำใช้สำหรับผลิตน้ำป้อนให้โรงไฟฟ้า 11 เป็นระบบของสวนอุตสาหกรรม 304 ซึ่งปัจจุบันมี 1 ชุด ขนาด 40,000 ลูกบาศก์เมตร/วัน และมีแผนจะเพิ่มเดิมอีก 2 ชุด ชุดละ 40,000 ลูกบาศก์เมตร/วัน</li> </ul>	<ul style="list-style-type: none"> <li>- ปฏิบัติตามมาตรการกำหนด โครงการใช้น้ำเฉลี่ยวันละ 2,477 ลูกบาศก์เมตร/วัน โดยสูบน้ำดิบจากอ่างเก็บน้ำส่งไปยังระบบปรับปรุงคุณภาพน้ำใช้หรือผลิตน้ำประปา ปัจจุบันระบบผลิตน้ำของสวนอุตสาหกรรม 304 มีทั้งหมด 3 ชุด ขนาด 40,000 ลูกบาศก์เมตร/วัน จำนวน 2 ชุด และขนาด 80,000 ลูกบาศก์เมตร/วัน จำนวน 1 ชุด</li> </ul>	ไม่พบปัญหา	รูปที่ 2-13 ระบบปรับปรุงคุณภาพน้ำใช้

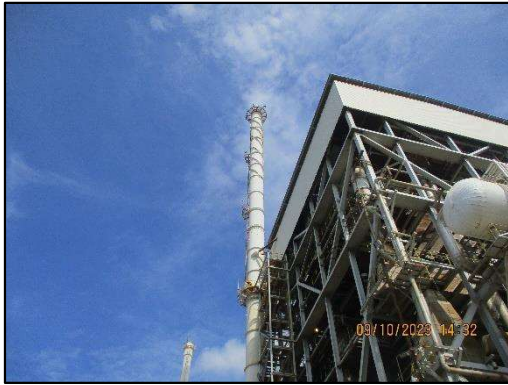
รูปที่ 2-16 ระบบควบคุมมลพิษทางอากาศ  
(Recovery Boiler Stack)

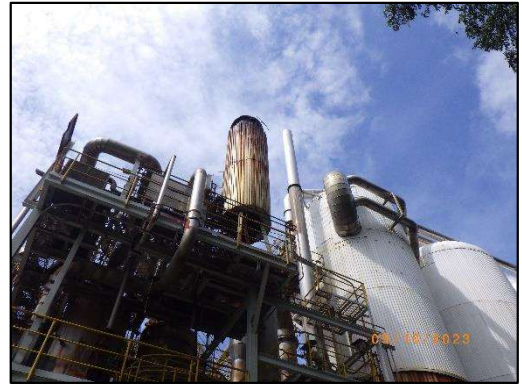
รูปที่ 2-17 ระบบควบคุมมลพิษทางอากาศ  
(Flare)

11. สาธารณสุข	<ul style="list-style-type: none"> <li>จัดให้มีระบบควบคุมมลพิษทางอากาศเพื่อควบคุมก๊าซโอไซด์ ที่จะระบายออกสู่บรรยากาศให้เป็นไปตามมาตรฐาน</li> </ul>	<p>- ปฏิบัติตามมาตรการกำหนด โดยทางโครงการมีระบบควบคุม มลพิษทางอากาศ คือ ระบบเผาที่ที่มีกลิ่น ซึ่งก๊าซมีกลิ่นจะ ถูกรวบรวมส่งไปเผาที่ Recovery Boiler และ ระบบเผา (Quench) ทั้งหมด และหากระบบเผาทั้ง 2 ชนิด ข้างต้นเกิด การขัดข้อง ทางหน่วยงานยังมีระบบเผาสารอง อีกชนิดคือ Flare ที่สามารถเผาแก๊สมีกลิ่นทดแทนได้ เป็นต้น</p>	ไม่พบปัญหา	รูปที่ 2-16 ระบบควบคุม มลพิษทางอากาศ (Recovery Boiler Stack) รูปที่ 2-17 ระบบควบคุม มลพิษทางอากาศ (Flare) รูปที่ 2-18 ระบบควบคุม มลพิษทางอากาศ (Quench)

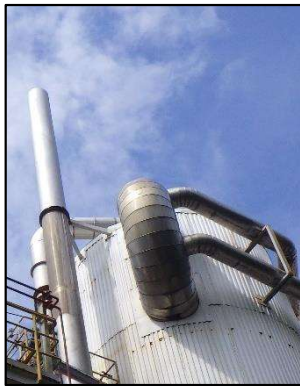
รูปที่ 2-18 ระบบควบคุมมลพิษทางอากาศ  
(Quench)

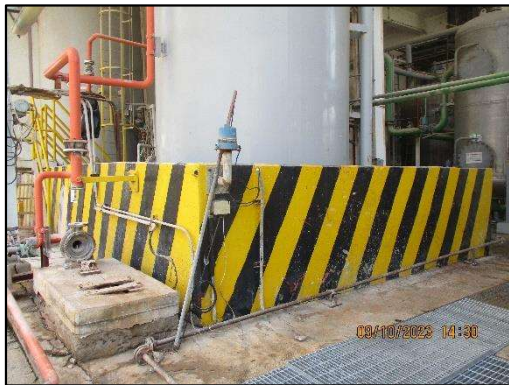
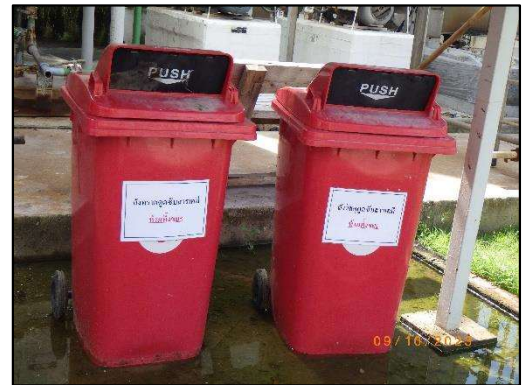
รูปที่ 2-28 กำแพงล้อมรอบถังเก็บสารเคมี

รูปที่ 2-29 วัสดุดูดซับสารเคมี

<ul style="list-style-type: none"> <li>- จัดทำกำแพงล้อมรอบถังเก็บ และระบบรวบรวมสารเคมีที่รั่วไหล</li> </ul>	<ul style="list-style-type: none"> <li>- ปฏิบัติตามมาตรการกำหนด โดยโครงการได้จัดสร้างกำแพงล้อมรอบถังเก็บสารเคมี พร้อมทั้งมีฉลากบอกชนิดและอันตรายติดข้างถังเก็บสารเคมีทุกชนิด</li> </ul>	ไม่พบปัญหา	รูปที่ 2-28 กำแพงล้อมรอบถังเก็บสารเคมี
				รูปที่ 2-29 วัสดุดูดซับสารเคมี

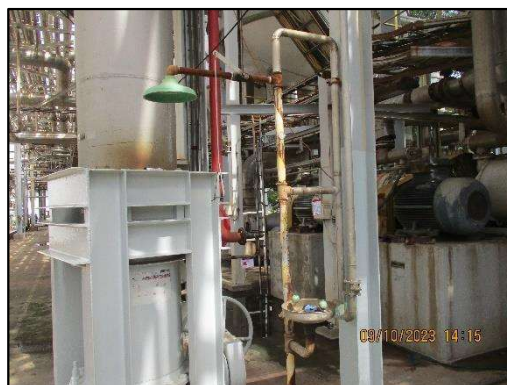
รูปที่ 2-30 ฝักบัวและอ่างล้างตาฉุกเฉินบริเวณถังสารเคมี

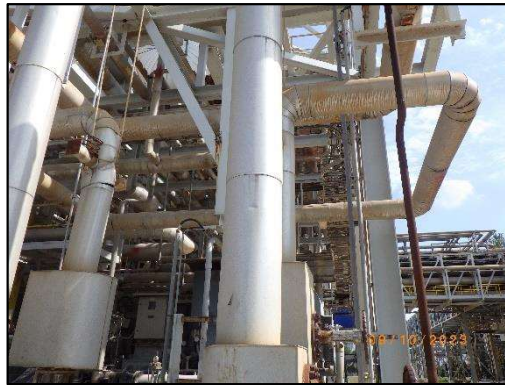
รูปที่ 2-33 รูปฉนวนกันความร้อนของเครื่องจักร
