รายงานผลการปฏิบัติตามมาตรการป้องกันและแก้ไขผลกระทบสิ่งแวดล้อม
และมาตรการติดตามตรวจสอบผลกระทบสิ่งแวดล้อม

เดือนกรกฎาคม-ธันวาคม 2566

โครงการโรงงานผลิตยางสังเคราะห์

บริษัท บีเอสที อีลาสโตเมอร์ส จำกัด

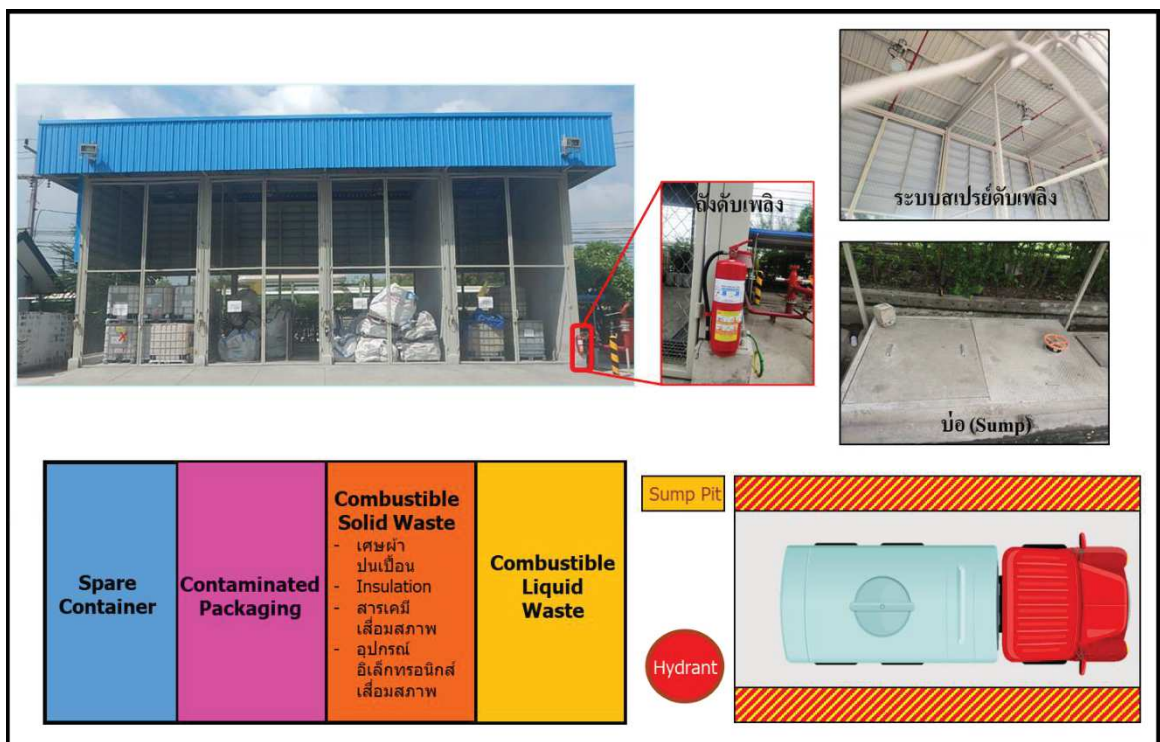
รูปที่ 3.2.3-1 แผนผังแสดงสถานที่เก็บ คัดแยก และจัดการภายในโรงงาน

ส่วนอาคารเก็บกากของเสีย เป็นอาคารที่จัดเตรียมขึ้นเพื่อรวบรวมของเสียที่เกิดขึ้น โดยมีการแบ่งพื้นที่เพื่อจัดเก็บของเสียตามประเภทที่กำหนด ก่อนส่งให้บริษัทที่ได้รับอนุญาตจากกรมโรงงานฯ รับไปกำจัด/บำบัด นอกจากนี้ ภายในอาคารเก็บกากของเสียจัดให้มีบ่อ (Sump) เพื่อรวบรวมสารเคมีที่อาจรั่วไหลจากภาชนะเก็บกากของเสีย รวมถึงติดตั้งถังดับเพลิง และระบบสเปรย์ดับเพลิง เพื่อตอบโต้กรณีเกิดเหตุฉุกเฉิน ดังรูปที่ 3.2.3-1

ทั้งนี้ โครงการได้ดำเนินการตามมาตรการฯ และกฎหมายที่กำหนด และมีการดำเนินการเพิ่มเติมจากที่กำหนดในมาตรการฯ หรือกฎหมาย เช่น Zero Waste to Landfill การเพิ่มมูลค่าของกากของเสีย โดยการส่งให้กับบริษัทที่รับดำเนินการด้าน Recycle ศึกษาการนำของเสียไปใช้ประโยชน์อย่างอื่น การควบคุมการลักลอบนำของเสียไปทิ้งในที่สาธารณะ โดยรถขนส่งของเสียอันตรายทุกคันต้องติดตั้ง GPS ซึ่งจากการดำเนินการของโครงการที่ผ่านมาไม่เคยมีข้อร้องเรียนด้านกากของเสีย จึงจัดได้ว่าโครงการมีการจัดการของเสียได้เหมาะสม

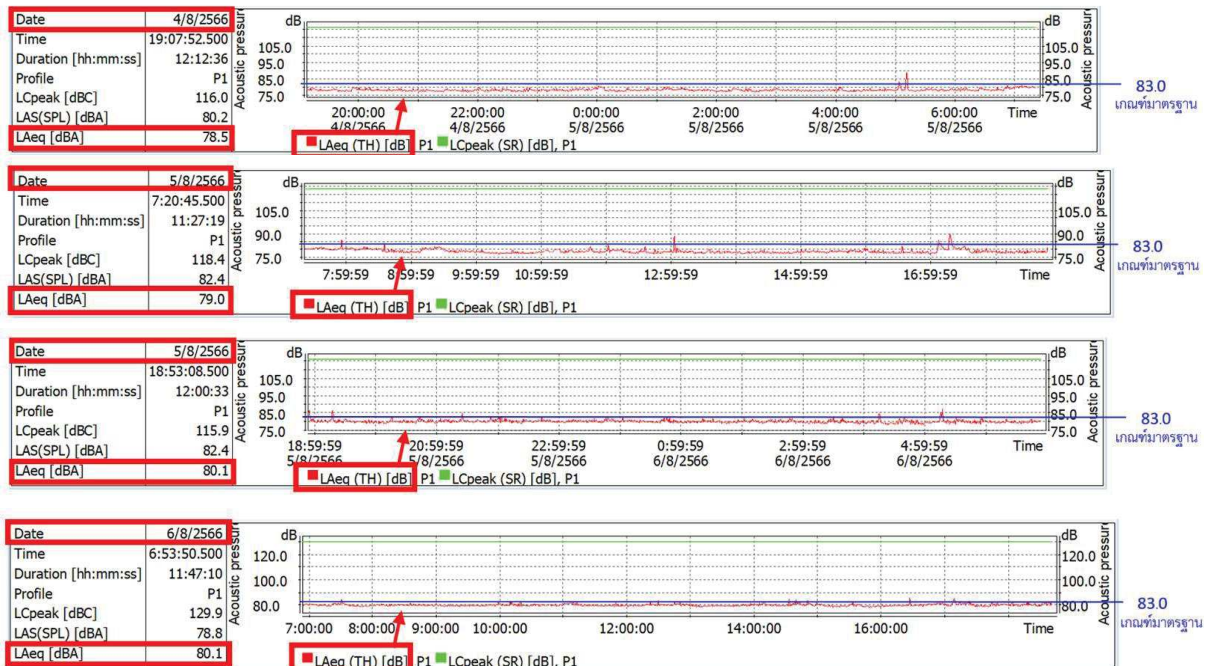
Plant status	วัน/เวลา	จุดติดตั้งเครื่องวัด	ผลการตรวจวัดเสียง (dBA)		หมายเหตุ
			ก่อนติดตั้ง แผ่นซับเสียง	หลังติดตั้ง แผ่นซับเสียง	
Plant normal run	21-Jul-23 กะเช้า (7.00-18.46น.; 11.46h) At SBR1723 feed rate 11.5 T/H Improvement MF4 ติดตั้งแผ่นซับเสียง บริเวณ baler AB และติด แผ่นบนหลัง control panel (since 3-Jul-23)	หัวโค้ง-1 รอบนอก ตรง ผรม นิ่ง		79.8	แอร์ ใช้งานได้ปกติ
	21-Jul-23 กะดึก (19.24- 19.37น.; 13 min) At SBR1723 feed rate 11.5 T/H	หัวโค้ง-1 รอบนอก ตรง ผรม นิ่ง		80.0	
	21-Jul-23 กะดึก (19.58- 20.22น.; 24 min) At SBR1723 feed rate 11.5 T/H	หัวโค้ง-1 รอบนอก ตรง ผรม นิ่ง		81.0

หลังจากนั้น ได้มีการตรวจวัดระดับเสียงระหว่างช่วง Run SBR0122 ที่ SBR Finishing เพื่อเก็บเป็น Baseline โดยจะตั้งจุดเก็บตัวอย่าง 2 ตำแหน่ง เพื่อเปรียบเทียบกัน คือ บริเวณสายพานลำเลียงยาง (จุดเดิม) และ บริเวณ stopper ใกล้ทางลง baler line A (จุดใหม่) เพื่อเก็บค่าใกล้แหล่งกำเนิดเสียงแต่ละจุด โดยผลเสียงเฉลี่ยตลอดระยะเวลาตรวจวัด ไม่เกินค่ามาตรฐาน (ทำงาน 12 ชั่วโมง Std. 83 dB(A) / ทำงาน 8 ชั่วโมง Std. 85 dB(A) ทำการวัดในช่วง Plant Normal run โดยมีผลตรวจวัดระดับเสียง ดังนี้

Plant status	วัน/เวลา	จุดติดตั้งเครื่องวัด	ผลการตรวจวัดเสียง (dBA)		หมายเหตุ
			ก่อนติดตั้ง แผ่นซับเสียง	หลังติดตั้ง แผ่นซับเสียง	
Plant normal run SBR0122 Feed rate 9.5 T/H (w/reprocess)	วันศุกร์ 4 Aug กะตึก เวลา 19:07-7:19น. (12.12h)	หัวโค้ง-1 รอบนอก ตรง ผรม นัง (จุดเดิม)		78.5	
	วันเสาร์ 5 Aug กะเช้า เวลา 7:20-18:47น. (11.27h)	หัวโค้ง-1 รอบนอก ตรง ผรม นัง (จุดเดิม)		79.0	
	วันเสาร์ 5 Aug กะตึก เวลา 18:53-6:53น. (12.00h)	stopper ทางลง baler line A (จุดใหม่)		80.1	
	วันอาทิตย์ 6 Aug กะเช้า เวลา 6:53-18:40น. (11.47h)	stopper ทางลง baler line A (จุดใหม่)		80.1

3. การบริหารจัดการที่ดี โดยมีการกำหนดระดับความดังของเสียงของอุปกรณ์ ในขั้นตอนการเลือกซื้อ ซึ่งกำหนดใน Project Specification และให้พนักงานสลับกันทำงานในพื้นที่ที่มีเสียงดัง ทุก 4 ชั่วโมง

ทางบริษัทฯ กำหนดให้พนักงานที่ทำกิจกรรมหรือปฏิบัติงานที่มีเสียงดัง มีการสลับหมุนเวียนปฏิบัติหน้าที่
ทุก 4 ชั่วโมง และขณะปฏิบัติงานให้พนักงานสวมใส่ที่ครอบหู หรือ Ear Muffs เพื่อเป็นอุปกรณ์ลดเสียงตลอด
ระยะเวลาการทำงาน ซึ่งค่า Noise Reduction Rating (NRR) ขั้นต่ำของทางบริษัทฯ จะอยู่ที่ 25 dB(A) ซึ่งร้อยละ
25 ของค่าการลดเสียง คือ 18.8 dB(A) เมื่อนำมาคำนวณจากผลการตรวจระดับเสียงสะสมที่วัดได้ ค่าที่ได้จะยังคง
อยู่ในเกณฑ์มาตรฐาน และเป็นไปตามกฎหมาย

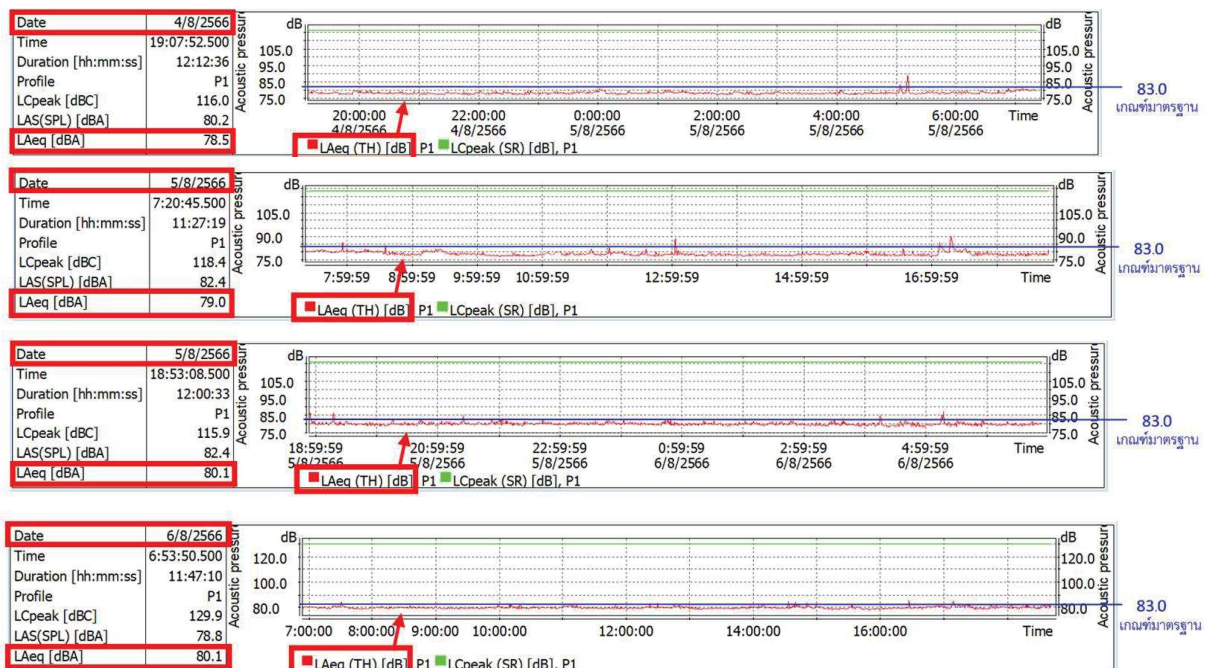
หลังจากนั้น ได้มีการตรวจวัดระดับเสียงระหว่างช่วง Run SBR0122 ที่ SBR Finishing เพื่อเก็บเป็น Baseline โดยจะตั้งจุดเก็บตัวอย่าง 2 ตำแหน่ง เพื่อเปรียบเทียบกัน คือ บริเวณสายพานลำเลียงยาง (จุดเดิม) และ บริเวณ stopper ใกล้ทางลง baler line A (จุดใหม่) เพื่อเก็บค่าใกล้เคียงแหล่งกำเนิดเสียงแต่ละจุด โดยผลเสียงเฉลี่ยตลอดระยะเวลาตรวจวัด ไม่เกินค่ามาตรฐาน (ทำงาน 12 ชั่วโมง Std. 83 dB(A) / ทำงาน 8 ชั่วโมง Std. 85 dB(A) ทำการวัดในช่วง Plant Normal run โดยมีผลตรวจวัดระดับเสียง ดังนี้

Plant status	วัน/เวลา	จุดติดตั้งเครื่องวัด	ผลการตรวจวัดเสียง (dBA)		หมายเหตุ
			ก่อนติดตั้งแผ่นซับเสียง	หลังติดตั้งแผ่นซับเสียง	
Plant normal run SBR0122 Feed rate 9.5 T/H (w/reprocess)	วันศุกร์ 4 Aug กะดึก เวลา 19:07-7:19น. (12.12h)	หัวโค้ง-1 รอบนอก ตรง ผรม นิ่ง (จุดเดิม)		78.5	
	วันเสาร์ 5 Aug กะเช้า เวลา 7:20-18:47น. (11.27h)	หัวโค้ง-1 รอบนอก ตรง ผรม นิ่ง (จุดเดิม)		79.0	
	วันเสาร์ 5 Aug กะดึก เวลา 18:53-6:53น. (12.00h)	stopper ทางลง baler line A (จุดใหม่)		80.1	
	วันอาทิตย์ 6 Aug กะเช้า เวลา 6:53-18:40น. (11.47h)	stopper ทางลง baler line A (จุดใหม่)		80.1

3. การบริหารจัดการที่ดี โดยมีการกำหนดระดับความดังของเสียงของอุปกรณ์ ในขั้นตอนการเลือกซื้อ ซึ่งกำหนดใน Project Specification และให้พนักงานสลับกันทำงานในพื้นที่ที่มีเสียงดัง ทุก 4 ชั่วโมง

ทางบริษัทฯ กำหนดให้พนักงานที่ทำกิจกรรมหรือปฏิบัติงานที่มีเสียงดัง มีการสลับหมุนเวียนปฏิบัติหน้าที่
ทุก 4 ชั่วโมง และขณะปฏิบัติงานให้พนักงานสวมใส่ที่ครอบหู หรือ Ear Muffs เพื่อเป็นอุปกรณ์ลดเสียงตลอด
ระยะเวลาการทำงาน ซึ่งค่า Noise Reduction Rating (NRR) ขั้นต่ำของทางบริษัทฯ จะอยู่ที่ 25 dB(A) ซึ่งร้อยละ
25 ของค่าการลดเสียง คือ 18.8 dB(A) เมื่อนำมาคำนวณจากผลการตรวจระดับเสียงสะสมที่วัดได้ ค่าที่ได้จะยังคง
อยู่ในเกณฑ์มาตรฐาน และเป็นไปตามกฎหมาย
