รายงานผลการปฏิบัติตามมาตรการป้องกันและแก้ไข
ผลกระทบสิ่งแวดล้อม และมาตรการติดตาม
ตรวจสอบผลกระทบสิ่งแวดล้อม

โครงการเพิ่มประสิทธิภาพและกำลังผลิตปูนซีเมนต์
โรงงานปูนซีเมนต์แก่งคอย (ครั้งที่ 1)

ระหว่างเดือนกรกฎาคม-ธันวาคม 2566

เจ้าของโครงการ : บริษัทปูนซีเมนต์ไทย (แก่งคอย) จำกัด
สถานที่ติดต่อ : เลขที่ 33/1 หมู่ 3 ตำบลบ้านป่า อำเภอแก่งคอย
จังหวัดสระบุรี 18110
โทรศัพท์ : 0 3624 0000

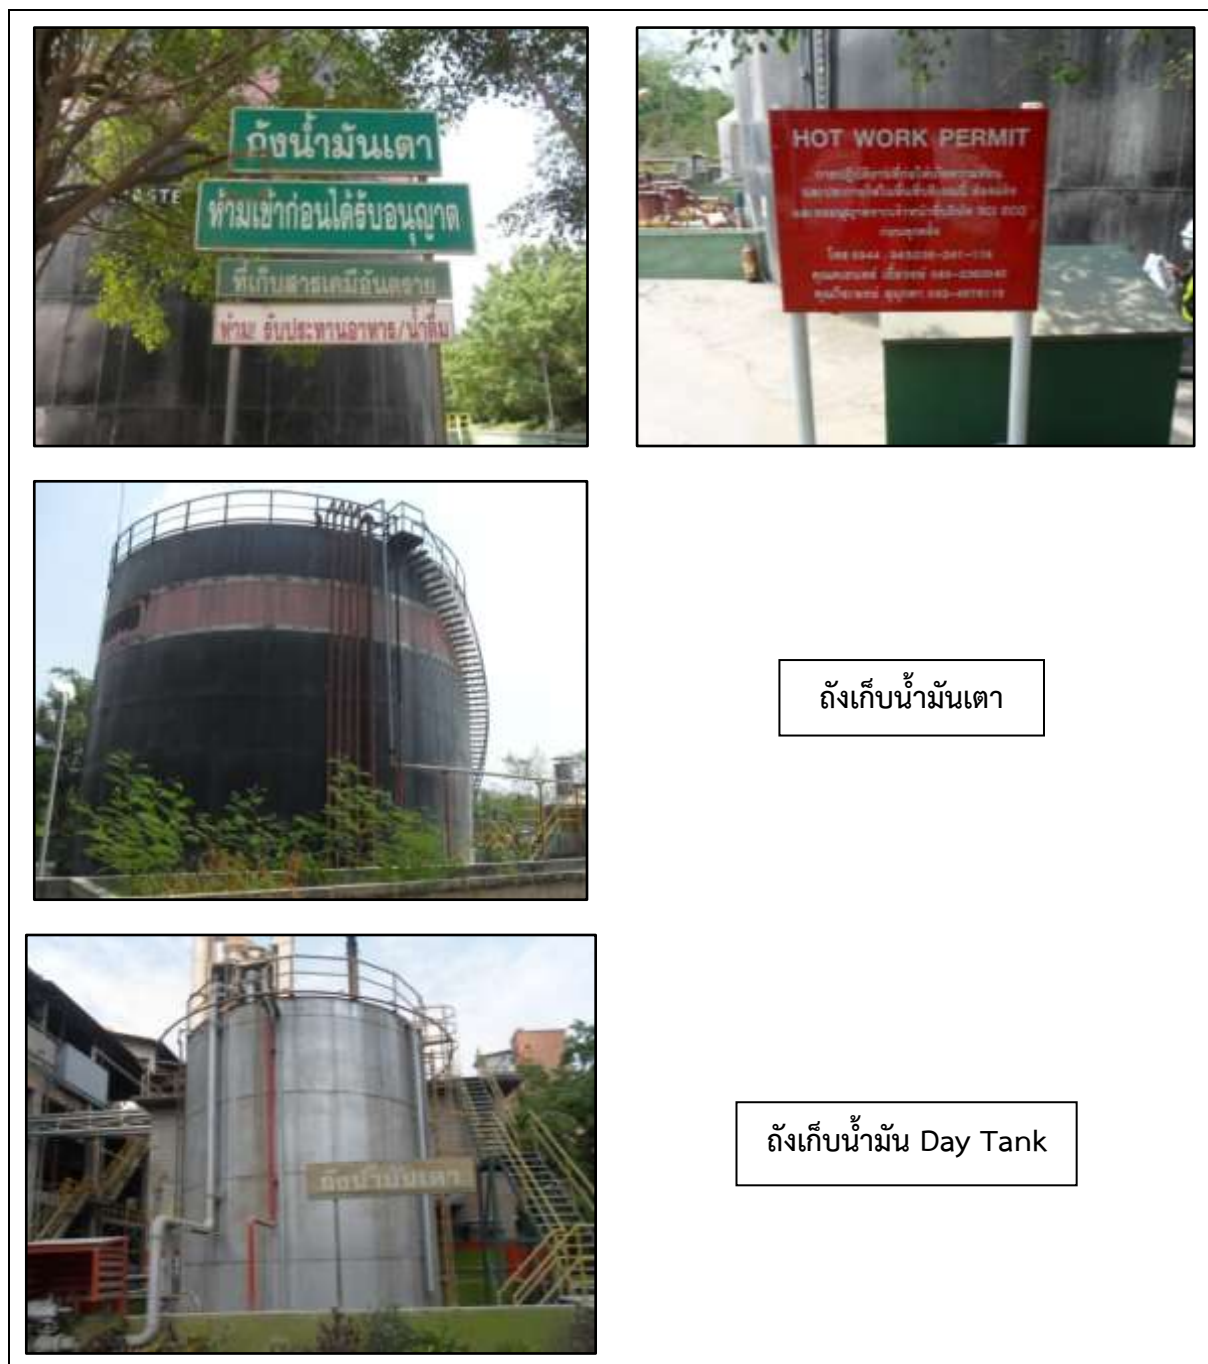
ภาพที่ 1.11 สภาพถังเก็บน้ำมันเตาและถังเก็บน้ำมัน Day Tank

ปัจจุบันถังเก็บน้ำมันเตาที่ 1 ขนาดความจุ 1,750 ลูกบาศก์เมตร ใช้ประโยชน์เป็นถังเก็บของเสียเหลว (Liquid Waste) ได้รับความเห็นชอบจาก สผ. เมื่อปีพ.ศ. 2550 และถังเก็บน้ำมันเตาที่ 2 ขนาดความจุ 2,500 ลูกบาศก์เมตร ใช้เก็บกักน้ำมันเตาเพื่อใช้เป็นเชื้อเพลิงสำรองและใช้จุดเตาเมื่อเริ่มดำเนินการ (Start up) ไม่เปลี่ยนแปลง และเพื่อให้การทำงานสอดคล้องเป็นไปตามระบบการส่งจ่ายเชื้อเพลิงที่โครงการได้มีการปรับเปลี่ยนรูปแบบการใช้เชื้อเพลิง โครงการจึงได้ขอปรับเปลี่ยนการใช้ถังเก็บน้ำมัน Day Tank ที่ติดตั้งอยู่บริเวณหม้อเผา 4 มาเป็นถังเก็บน้ำมันที่ไม่ใช้แล้ว (Used oil) จำนวน 1 ถัง ขนาดความจุ 80 ลูกบาศก์เมตร เพื่อรับและส่งจ่ายน้ำมันที่ไม่ใช้แล้ว (Used oil) เพื่อป้อนเชื้อเพลิงเข้าสู่หม้อเผา 3 และหม้อเผา 4 ต่อไป สภาพถังเก็บน้ำมันเตาและถังเก็บน้ำมัน Day Tank แสดงดัง ภาพที่ 1.11 โครงการจึงมีแนวคิดในการนำถังเก็บน้ำมันเตา ที่ไม่มีการใช้ประโยชน์ จำนวน 1 ถัง ขนาดความจุ 2,500 ลูกบาศก์เมตรดังกล่าวมาเก็บของเสียเหลว (Liquid Waste) เพื่อใช้เป็นเชื้อเพลิงทดแทนป้อนให้หม้อเผา

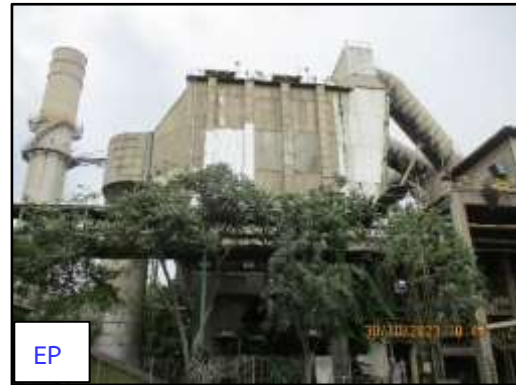
ภาพที่ 2.3 อุปกรณ์บำบัดฝุ่นชนิดถุงกรอง (BF) และระบบไฟฟ้าสถิตย์ (EP)

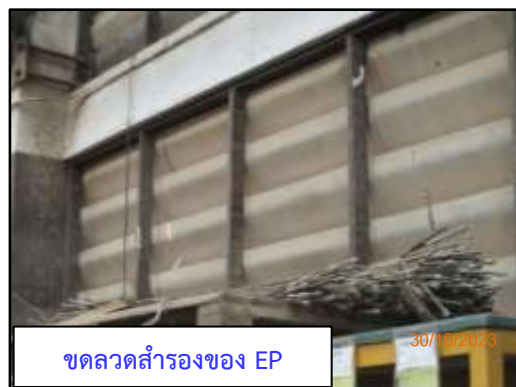
ถุงกรองสำรองของ BF

ชุดลดสำรองของ EP

ภาพที่ 2.4 อุปกรณ์สำรองสำหรับระบบบำบัดฝุ่นชนิดถุงกรอง (BF) และระบบไฟฟ้าสถิตย์ (EP)

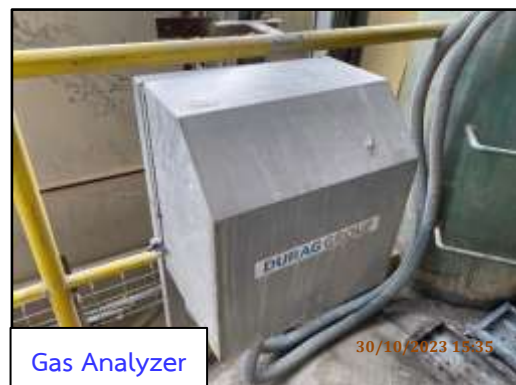
CEMs

Gas Analyzer

ภาพที่ 2.5 เครื่องตรวจวัดคุณภาพอากาศแบบต่อเนื่อง (CEMs) และระบบ Gas Analyzer ที่ปล่องหม้อเผา

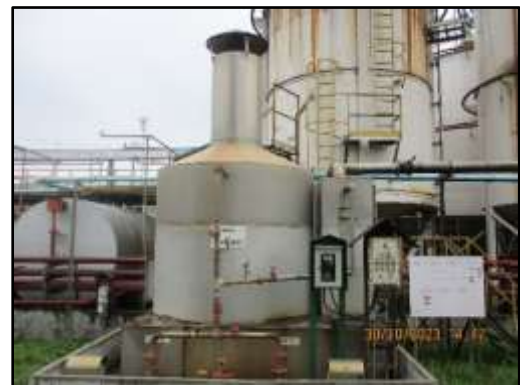
ภาพที่ 2.7 ระบบบำบัดไอสารอินทรีย์โดยใช้ Bio Filter สำหรับถังเก็บ Liquid Waste

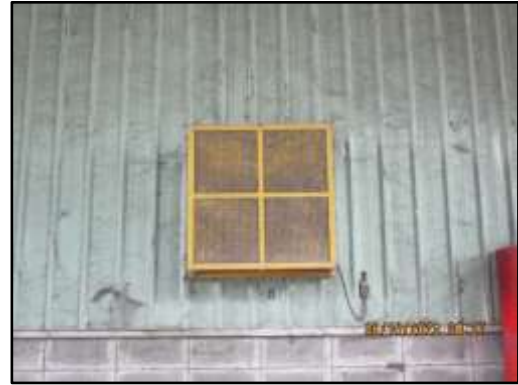
ภาพที่ 2.48 ระบบบำบัดมลพิษทางอากาศ (Scrubber) และพัดลมระบายอากาศภายใน
 โรงจัดเก็บ Solid Waste

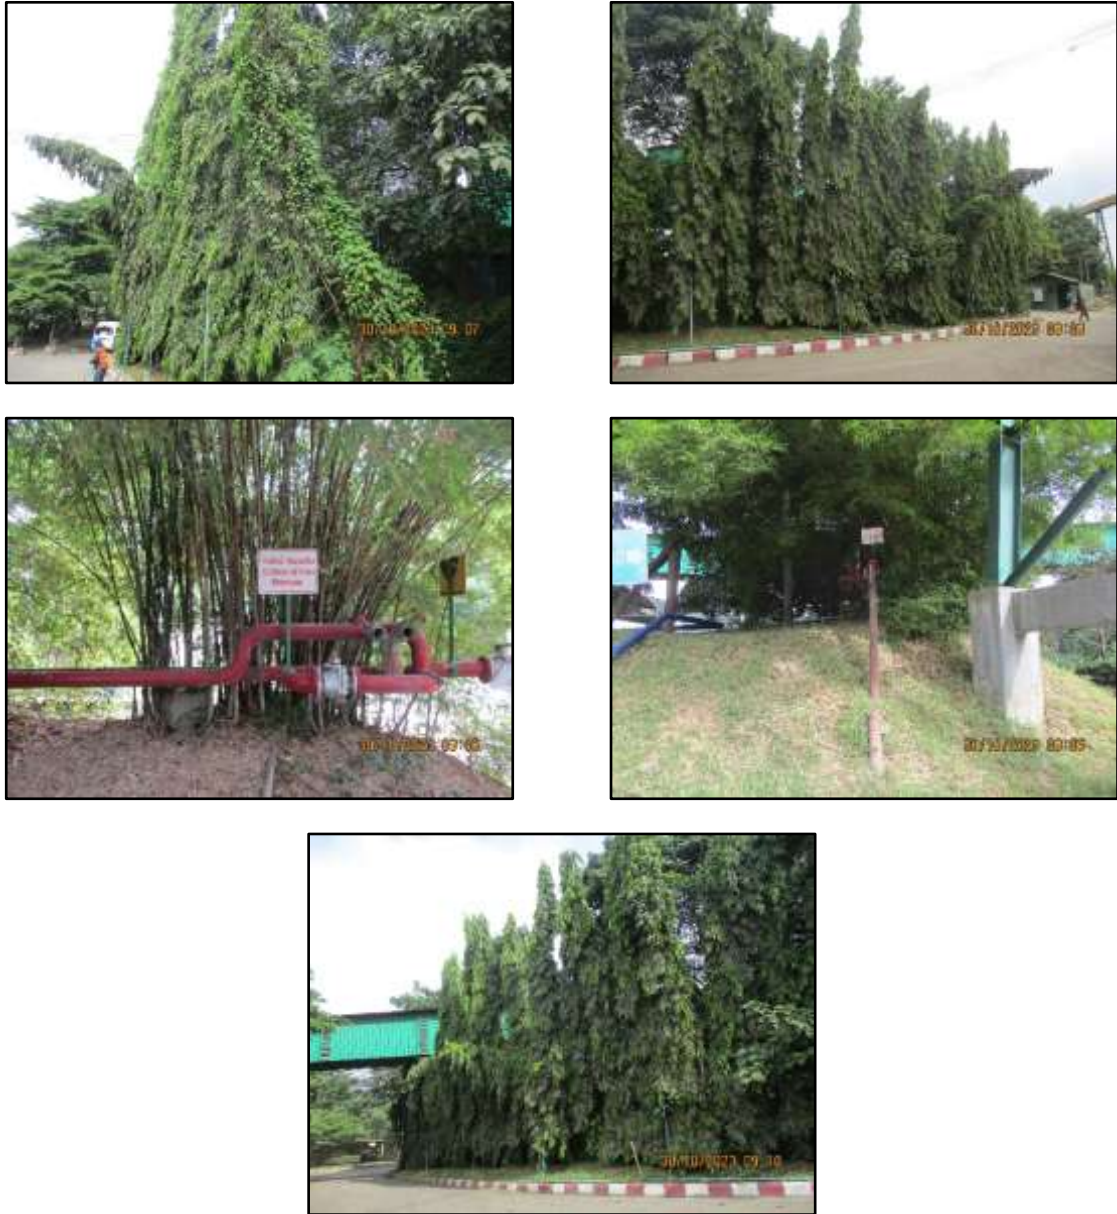
ภาพที่ 2.56 การติดตั้งรั้วกัน การปลูกไม้ยืนต้น และแนวท่อน้ำดับเพลิงบริเวณพื้นที่กองเก็บ Biomass

โครงการได้ติดตั้งรั้วกันและปลูกไม้ยืนต้นล้อมรอบบริเวณพื้นที่กองเก็บ Biomass เพื่อป้องกันการฟุ้งกระจายสู่ภายนอก อีกทั้งสภาพพื้นที่และวัสดุดังกล่าวมีโอกาสง่ายต่อการติดไฟ ดังนั้น จึงได้ติดตั้งแนวท่อน้ำดับเพลิงรอบบริเวณพื้นที่ดังกล่าว เพื่อสะดวกและง่ายต่อการระงับเหตุฉุกเฉินที่อาจเกิดขึ้น แต่ในปัจจุบันยังไม่เคยเกิดเหตุการณ์ดังกล่าว ดังภาพที่ 2.56
