ผลการดำเนินการตามมาตรการ ป้องกันและแก้ไขผลกระทบสิ่งแวดล้อม

ตารางที่ 2.1 สรุปผลการดำเนินการตามมาตรการป้องกันและแก้ไขผลกระทบสิ่งแวดล้อม โครงการขยายกำลังการผลิตโรงงานปูนซีเมนต์ขาว เขาวง
ของบริษัทปูนซีเมนต์ไทย (ท่าหลวง) จำกัด ระหว่างเดือนกรกฎาคม-ธันวาคม 2566 (ช่วงดำเนินการ)

รายงานผลการปฏิบัติตามมาตรการป้องกันและแก้ไขผลกระทบสิ่งแวดล้อมและมาตรการติดตามตรวจสอบผลกระทบสิ่งแวดล้อม
โครงการขยายกำลังการผลิตโรงงานปูนซีเมนต์ขาว เขาวง ของบริษัทปูนซิเมนต์ไทย (ท่าหลวง) จำกัด
ระหว่างเดือนกรกฎาคม-ธันวาคม 2566

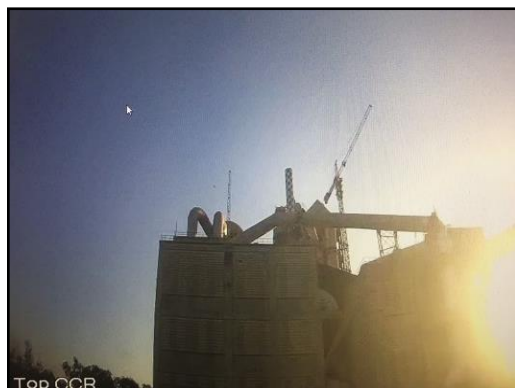
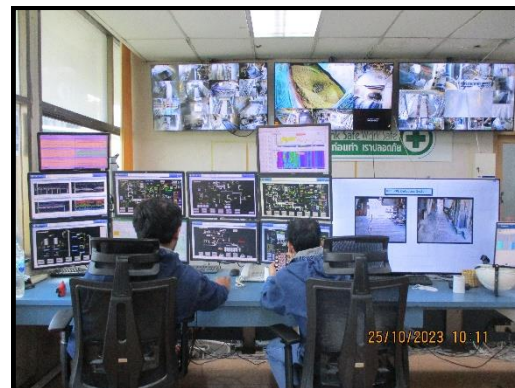
ภาพที่ 2.2 ภาพกล้องวงจรปิดเพื่อสังเกตปลายปล่องหม้อเผาและระบบคอมพิวเตอร์ควบคุมภายในห้องควบคุมการผลิต (CCR)

- ตรวจวัดปริมาณฝุ่นที่ระบายออกจากปล่องอย่างสม่ำเสมอ เมื่อมีฝุ่นระบายออกจากปล่องผิดปกติ จะต้องตรวจสอบหา สาเหตุเพื่อแก้ไขทันทีที่พบว่าระบบดักฝุ่นขัดข้อง จนทำให้ ปริมาณฝุ่นระบายออกจากระบบมากผิดปกติ หากไม่สามารถ แก้ไขหรือซ่อมแซมได้แล้วเสร็จภายใน 60 นาที สำหรับหม้อ เเผาที่ 1 และ 17 นาที สำหรับหม้อเผาที่ 2 ต้องหยุดการผลิต ของแหล่งกำเนิดฝุ่นนั้นทันที	- โครงการได้เฝ้าระวังปริมาณฝุ่นละอองที่ระบายออกจากปล่องด้วยกล้องวงจรปิดซึ่งติด ตั้งอยู่บริเวณปลายปล่องและแสดงผลบนหน้าจอคอมพิวเตอร์ตลอดเวลา หากพบว่ามี การระบายที่ผิดปกติจะวิเคราะห์หาสาเหตุ และทำการแก้ไขทันที ส่วนการหยุดการผลิต จะดำเนินการหลังจากที่ EP เกิดเหตุขัดข้องเป็นเวลา 8 นาที โดยสามารถสั่งหยุด กระบวนการผลิตด้วยระบบอัตโนมัติ (Interlock) จากห้องควบคุมการผลิตได้ ทันที พร้อมกับบันทึกสาเหตุที่เกิดขึ้นและแนวทางการแก้ไข โดยระหว่างเดือนกรกฎาคม- ธันวาคม 2566 ไม่พบว่ามี การหยุดทำงานของ Electrostatic Precipitators (EP)	-	- ภาพที่ 2.2 ภาพกล้องวงจรปิด เพื่อสังเกตปลายปล่องหม้อเผาและ ระบบคอมพิวเตอร์ควบคุมภายใน ห้องควบคุมการผลิต (CCR)

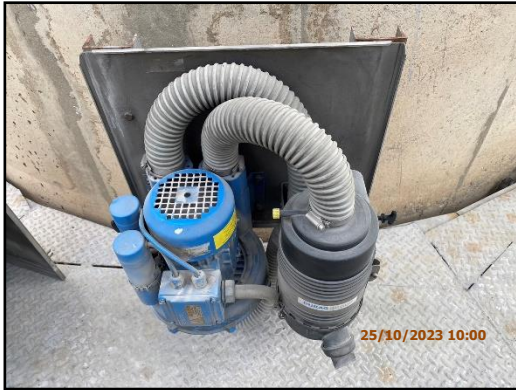
ภาพที่ 2.3 ระบบ Continuous Emission Monitoring (CEMs) หม้อเผาปูนซีเมนต์ขาว 1

2. คุณภาพอากาศ (ต่อ) - ติดตั้งอุปกรณ์ตรวจวัดค่าความเข้มข้นของก๊าซออกไซด์ของไนโตรเจนอย่างต่อเนื่อง (Continuous Emissions Monitoring System, CEMs) ด้วยระบบ Gas Analyzer ที่บริเวณ Top Cyclone และส่งผลตรวจด้วยระบบ Online มายังศูนย์ควบคุมที่อาคารควบคุมการผลิต (CCR)	- โครงการได้ติดตั้งอุปกรณ์ตรวจวัดความเข้มข้นของ NO _x ด้วยระบบ Gas Analyzer ที่บริเวณ Top Cyclone และมี Monitor แสดงผลและอ่านค่าผลการตรวจวัดได้ ณ บริเวณจุดติดตั้ง อีกทั้งมีระบบ Online ส่งผลมายังจอคอมพิวเตอร์ควบคุมที่อาคารควบคุมการผลิต (CCR) โดยสามารถอ่านค่าผลการตรวจวัด NO _x ได้ตลอดเวลาและมีผู้ควบคุมดูแลอย่างต่อเนื่อง ทั้งนี้เนื่องจากอุปกรณ์ดังกล่าวมีไว้ติดตาม เพื่อปรับแต่งกระบวนการผลิตไม่ให้เกิดการปล่อย NO _x ออกจากปล่องเกินค่ามาตรฐานที่กำหนด จากการเป็นสมาชิกขององค์กร WBCSD-CSI ได้กำหนดให้สมาชิกต้องดำเนินการติดตั้ง CEMs โดยขณะนี้ โครงการได้ติดตั้งเสร็จแล้ว และได้ดำเนินการทดสอบ CD-Test ล่าสุดได้ดำเนินการที่หม้อเผาซีเมนต์ขาว 1 ระหว่างวันที่ 18-25 พฤษภาคม 2565 และที่หม้อเผาซีเมนต์ขาว 2 ระหว่างวันที่ 19-26 พฤษภาคม 2565 และ RATA Test ประจำปี 2566 ได้ทำการ RATA Test ที่หม้อเผาซีเมนต์ขาว 1 ระหว่างวันที่ 28 มิถุนายน 2566 และ 1-2, 10 กรกฎาคม 2566 และหม้อเผาซีเมนต์ขาว 2 ระหว่างวันที่ 8-9 พฤศจิกายน และ 2 ธันวาคม 2566	-	- เอกสารแนบที่ 2.3 CD-Test Report และ RATA Test - ภาพที่ 2.3 ระบบ Continuous Emission Monitoring (CEMs) หม้อเผาปูนซีเมนต์ขาว 1 - ภาพที่ 2.4 ระบบ Continuous Emission Monitoring (CEMs) หม้อเผาปูนซีเมนต์ขาว 2 - ภาพที่ 2.5 ระบบ Online Monitoring Analyzer - ภาพที่ 2.6 จอแสดงผลตรวจวัดความเข้มข้นของ NO _x

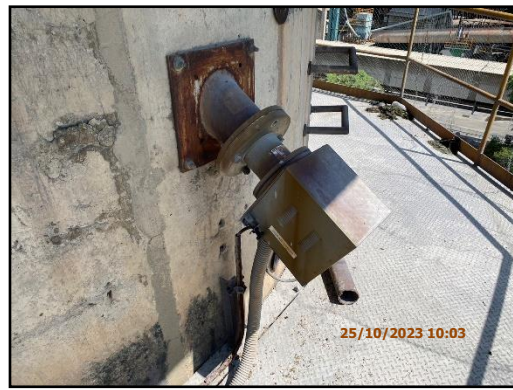
ภาพที่ 2.4 ระบบ Continuous Emission Monitoring (CEMs) หม้อเผาปูนซีเมนต์ขาว 2

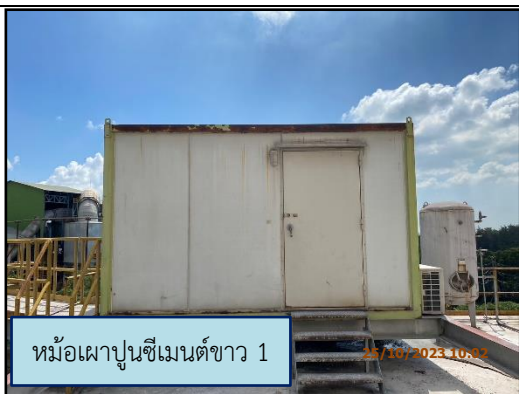
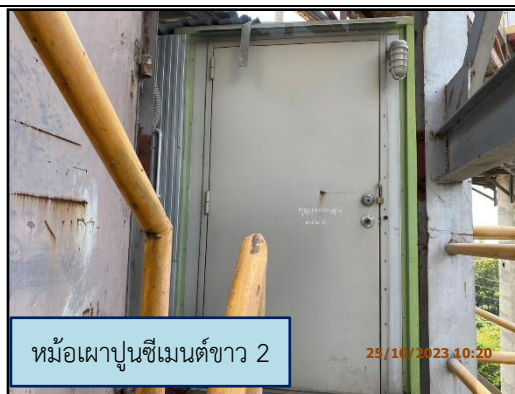
ภาพที่ 2.5 ระบบ Online Monitoring Analyzer

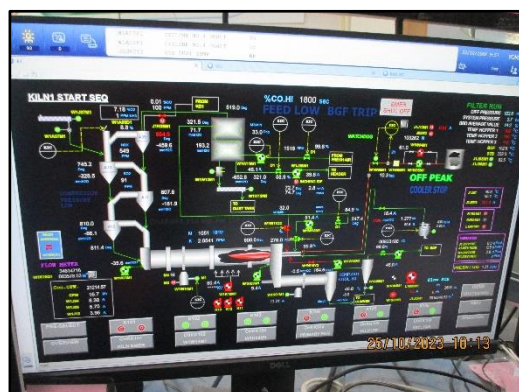
ภาพที่ 2.6 จอแสดงผลตรวจวัดความเข้มข้น ของ NO_x

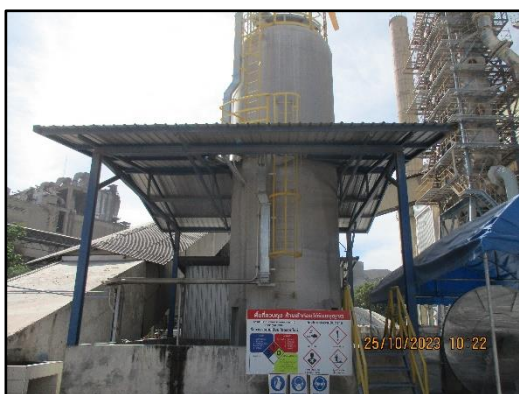
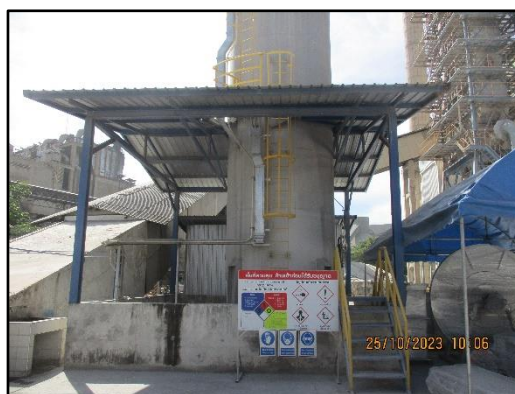
ภาพที่ 2.7 การติดตั้งระบบฉีดแอมโมเนียอัตโนมัติ (Ammonia spray system) และการติดตั้งระบบป้องกันและควบคุมความดันของถังแอมโมเนีย

2. คุณภาพอากาศ (ต่อ) - ติดตั้งระบบฉีดแอมโมเนียอัตโนมัติ (Ammonia Spray System) เพื่อควบคุมการระบาย NO _x จากปล่องหม้อเผาที่ 1 และ 2 ไม่ให้เกิน 450 ppm (at 7% O ₂)	- โครงการได้ดำเนินการติดตั้งถังแอมโมเนียบริเวณหม้อเผา ซึ่งสามารถสั่งฉีดแอมโมเนียเหลวได้ทันทีเมื่อมีอัตราการระบาย NO _x จากปล่องหม้อเผาที่ 1 และ 2 มากกว่า 450 ppm (at 7%O ₂) จากผลการตรวจวัด พบว่า ค่า NO _x as NO ₂ หม้อเผาที่ 1 และ 2 เฉลี่ยเท่ากับ 66.67 ppm และ 150.33 ppm (at 7% O ₂) และต่ำกว่ามาตรฐานประมาณ 6.74-2.99 เท่า ระหว่างเดือนกรกฎาคม-ธันวาคม 2566 สามารถควบคุมปริมาณ NO _x ให้อยู่ในเกณฑ์ที่มาตรฐานกำหนดได้ทุกปล่อง จึงไม่จำเป็นต้องมีการฉีดแอมโมเนียเพื่อควบคุมปริมาณ NO _x ซึ่งทางโครงการได้ติดตั้งถังระบบฉีดแอมโมเนียอัตโนมัติ (Ammonia spray system) แบบถัง NH ₃ Steel Cylinder ขนาด 60 Kg.×15 Cylinders เพื่อควบคุมการระบาย NO _x ปล่องหม้อเผาที่ 1 และ 2	-	- ภาพที่ 2.7 การติดตั้งระบบฉีดแอมโมเนียอัตโนมัติ (Ammonia spray system) และการติดตั้งระบบป้องกันและควบคุมความดันของถังแอมโมเนีย

- โครงการจะควบคุมปริมาณ Ammonia ที่ฉีดเข้าระบบให้ทำปฏิกิริยาพอกในการกำจัด NO _x โดยดำเนินการในกรณีที่พบว่าความเข้มข้นของ NO _x จากระบบ Gas Analyser มีแนวโน้มสูงเกินค่าควบคุมเท่านั้น	- โครงการได้ติดตั้งถังระบบฉีดแอมโมเนียอัตโนมัติ (Ammonia spray system) แบบถัง NH ₃ Steel Cylinder ขนาด 60 Kg.×15 Cylinders เพื่อควบคุมการระบาย NO _x ปล่องหม้อเผาที่ 1 และ 2 โดยจะควบคุมปริมาณ Ammonia ที่ฉีดเข้าระบบให้ทำปฏิกิริยาพอกในการกำจัด NO _x โดยดำเนินการในกรณีที่พบว่าความเข้มข้นของ NO _x จากระบบ Gas Analyser มีแนวโน้มสูงเกินค่าควบคุมเท่านั้น	-	- ภาพที่ 2.7 การติดตั้งระบบฉีดแอมโมเนียอัตโนมัติ (Ammonia spray system) และการติดตั้งระบบป้องกันและควบคุมความดันของถังแอมโมเนีย

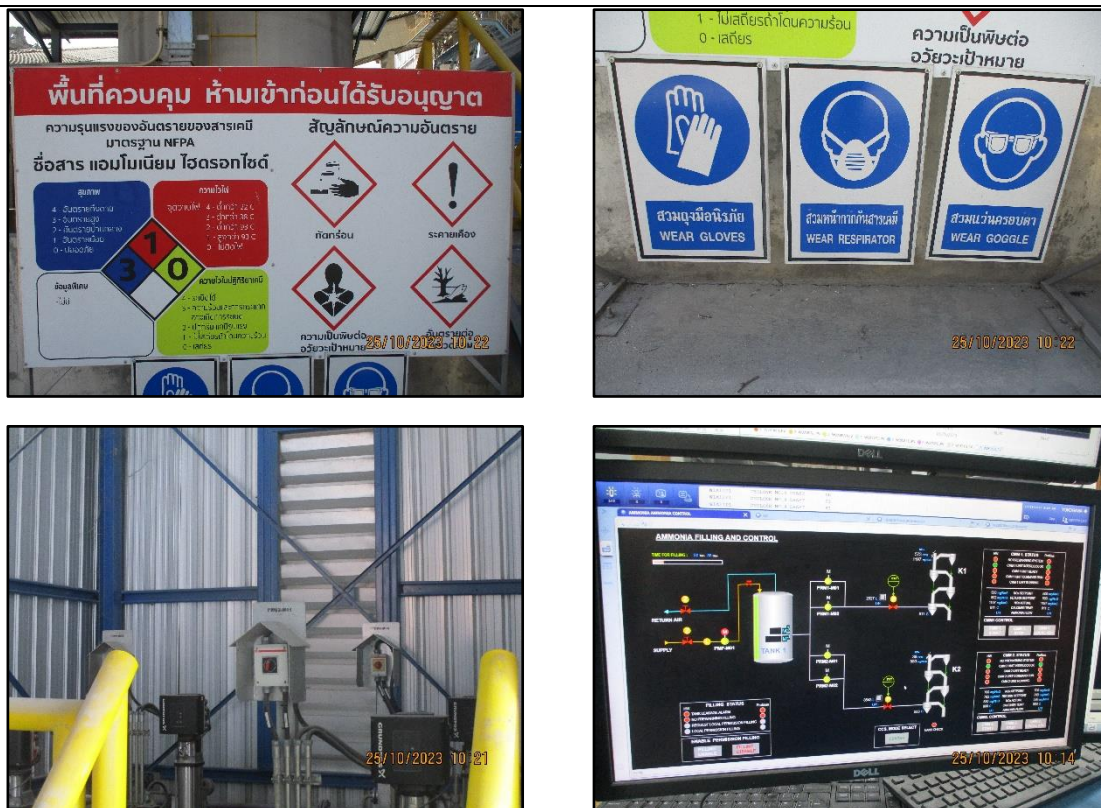
ภาพที่ 2.7 (ต่อ) การติดตั้งระบบฉีดแอมโมเนียอัตโนมัติ (Ammonia spray system) และการติดตั้งระบบป้องกันและควบคุมความดันของถังแอมโมเนีย

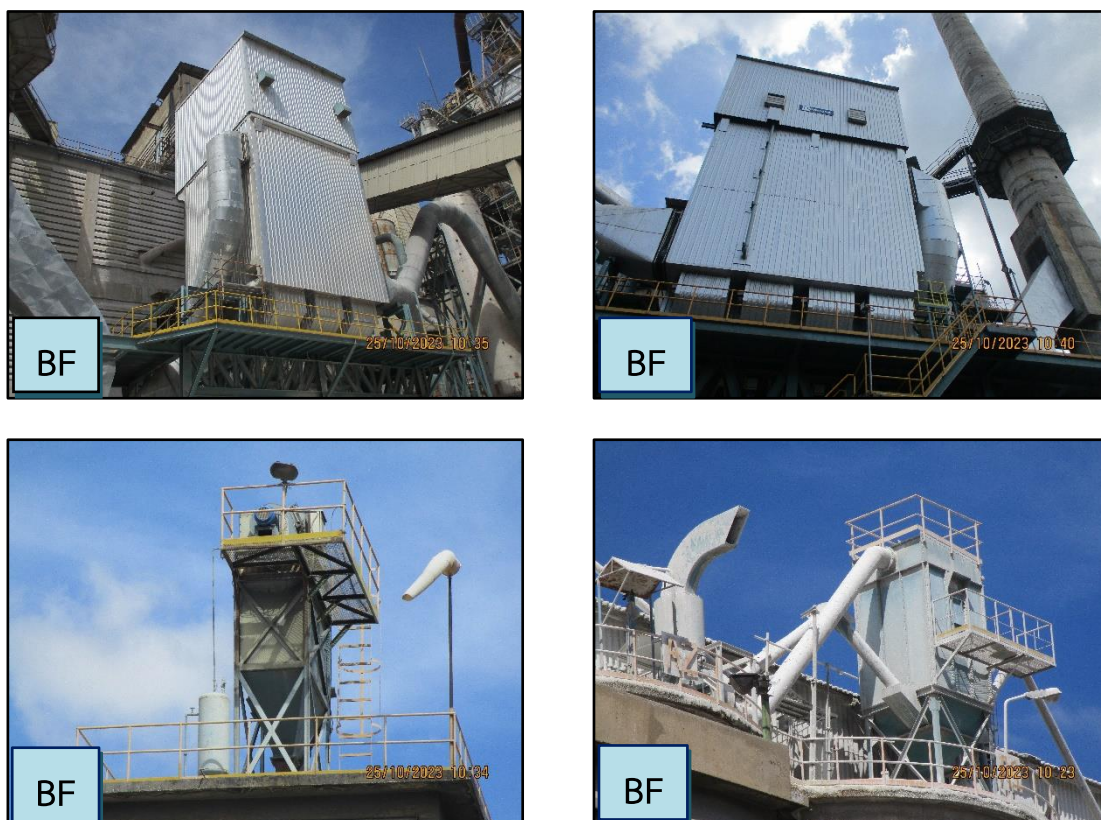
ภาพที่ 2.8 ระบบดักฝุ่นแบบ Bag Filter (BF)

- จัดให้มีผู้ควบคุมและดูแลอุปกรณ์ดักฝุ่นตามที่เสนอไว้	- โครงการได้ติดตั้งเครื่องดักฝุ่นแบบ Electrostatic Precipitator (EP) และ Bag Filter (BF) เพื่อทำการดักฝุ่นจากหม้อเผา และกระบวนการอื่นๆ ที่เป็นแหล่งกำเนิดฝุ่นละอองของทุกกระบวนการภายในโครงการ และจัดให้มีเจ้าหน้าที่ที่ผ่านการฝึกอบรมด้านผู้ควบคุมระบบบำบัดมลพิษทางอากาศ และผู้ปฏิบัติงานประจำระบบบำบัดมลพิษทางอากาศที่ได้รับอนุญาตจากกรมโรงงานอุตสาหกรรม เพื่อควบคุมและรับผิดชอบในการเดินระบบ รวมถึงตรวจสอบและบำรุงรักษาระบบบำบัดมลพิษทางอากาศ	-	<p>- เอกสารแนบที่ 2.4 หนังสือขึ้นทะเบียนบุคลากรด้านสิ่งแวดล้อม ประจำโรงงาน</p> <p>- ภาพที่ 2.8 ระบบดักฝุ่นแบบ Electrostatic Precipitator (EP) และ Bag Filter (BF)</p>

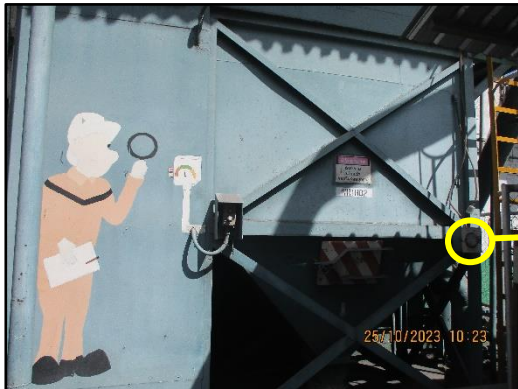
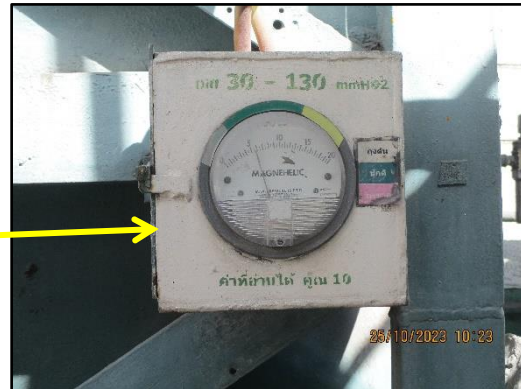
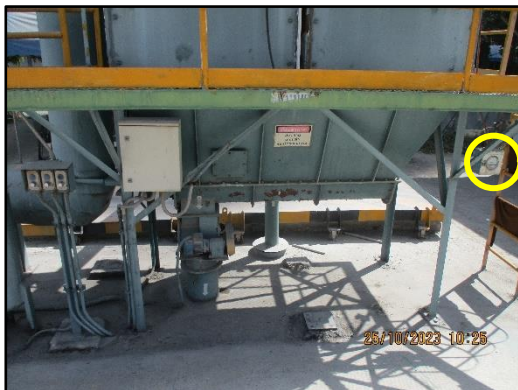
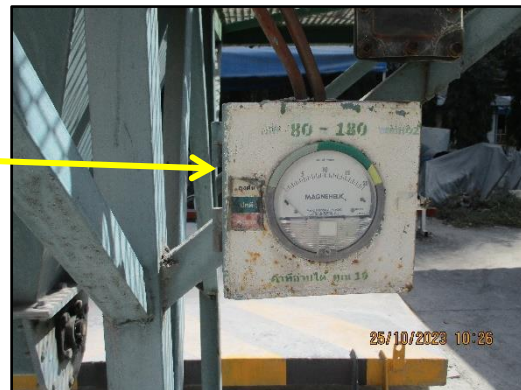
ภาพที่ 2.9 เครื่องมือวัดความดันตกคร่อมของ Bag Filter

<ul style="list-style-type: none"> ตรวจสอบความดันตกคร่อม (Differential Pressure) ของระบบดักฝุ่นแบบถุงกรองให้มีค่าอยู่ในช่วงที่กำหนด คือ 30-200 มิลลิเมตรน้ำ 	<ul style="list-style-type: none"> - โครงการได้ดำเนินการตรวจสอบความดันตกคร่อม (Differential Pressure) ของระบบดักฝุ่นแบบถุงกรองทุกชุด และกำหนดให้มีการจดบันทึกเป็นประจำทุกวันทำงานโดยมีค่าอยู่ในช่วงที่กำหนด คือ 30-200 มิลลิเมตรน้ำ 	-	<ul style="list-style-type: none"> - เอกสารแนบที่ 2.7 ตัวอย่างรายการตรวจเช็คความดันตกคร่อมของระบบดักฝุ่นแบบถุงกรอง - ภาพที่ 2.9 เครื่องมือวัดความดันตกคร่อมของ Bag Filter

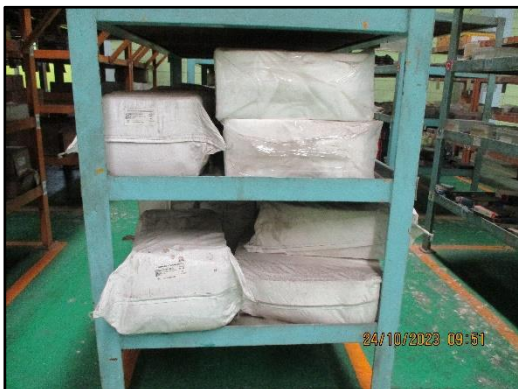
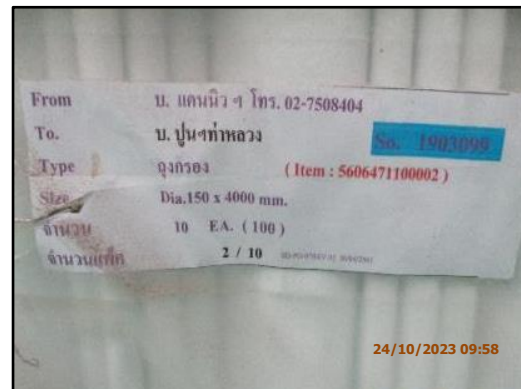
ภาพที่ 2.10 ถุงกรองสำรองและแบบตรวจสอบจำนวนคงเหลือ

2. คุณภาพอากาศ (ต่อ) <ul style="list-style-type: none"> ใช้วิธี Preventive Maintenance สำหรับอุปกรณ์/เครื่องจักรต่างๆ โดยเฉพาะอุปกรณ์กำจัดฝุ่น ให้มีสภาพที่ดี ใช้งานได้อย่างมีประสิทธิภาพ 	- โครงการได้ดำเนินการจัดทำแผนซ่อมบำรุง (Preventive Maintenance) ประจำปี 2565 และดำเนินการตามแผนที่กำหนดไว้อย่างสม่ำเสมอ รวมทั้งได้จัดให้มีวัสดุ/อุปกรณ์ต่างๆ ที่เกี่ยวข้องกับระบบดักฝุ่น เช่น Electrostatic Precipitators (EP) และ Bag Filter (BF) หากมีการชำรุดของอุปกรณ์ Electrostatic Precipitators (EP) ทีมซ่อมบำรุงจะทำการเข้าตรวจสอบทันที และมีปริมาณถุงกรองสำรองเพียงพอต่อการใช้งาน พร้อมทั้งมีป้ายแสดงจำนวนคงเหลือ เพื่อให้ทราบปริมาณถุงกรองสำรองเพื่อใช้กรณีเกิดเหตุฉุกเฉิน หรือในช่วงที่มีการ PM เครื่องจักร	-	- เอกสารแนบที่ 2.5 แผนการซ่อมบำรุงเครื่องจักร ประจำปี 2566 - ภาพที่ 2.10 ถุงกรองสำรองและแบบตรวจสอบจำนวนคงเหลือ

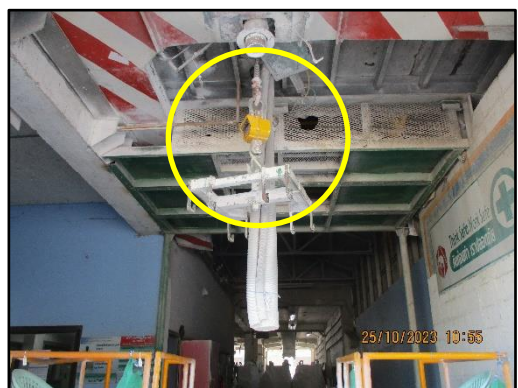
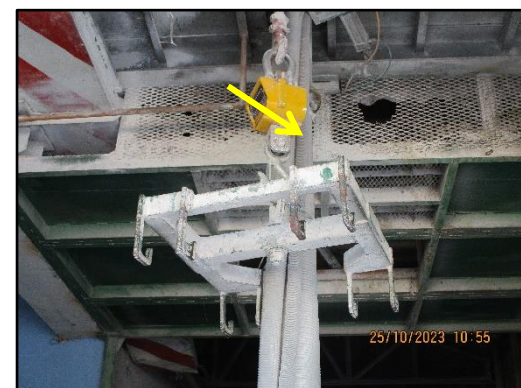
ภาพที่ 2.11 ท่อลมดูดฝุ่นขณะจ่ายปูนซีเมนต์ใส่รถเต๋า

- จัดให้มีทอลมดูดฝุ่นขณะจ่ายปูนซีเมนต์ใส่รถเต้าหรือถุง Big Bag เพื่อป้องกันการฟุ้งกระจายของฝุ่นละออง	- โครงการจัดให้มีทอลมดูดฝุ่นขณะจ่ายปูนซีเมนต์ใส่รถเต้าหรือถุง Big Bag เพื่อป้องกันการฟุ้งกระจายของฝุ่นละออง	-	- ภาพที่ 2.11 ทอลมดูดฝุ่นขณะจ่ายปูนซีเมนต์ใส่รถเต้า

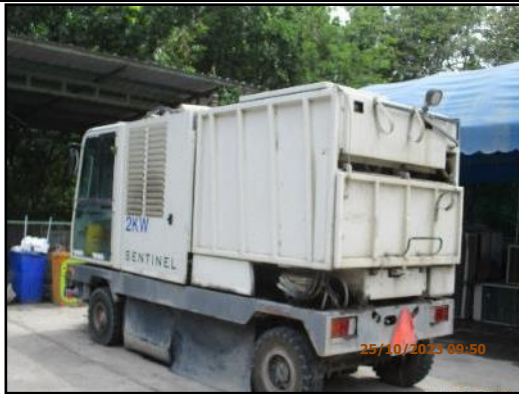
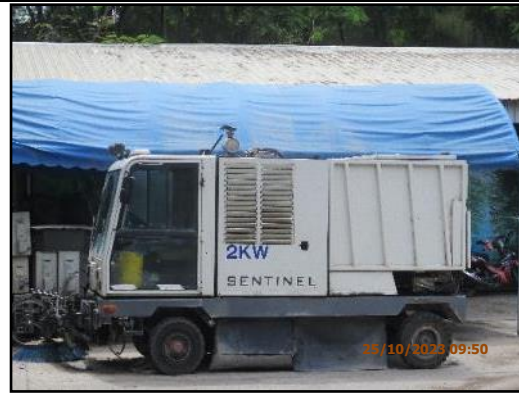
ภาพที่ 2.12 รถดูดฝุ่นบริเวณพื้นที่โรงงาน

- จัดให้มีรถดูดฝุ่นสำหรับใช้ดูดฝุ่นบริเวณพื้นที่โรงงาน	- โครงการมีรถดูดฝุ่นสำหรับใช้ดูดฝุ่นบริเวณพื้นที่โรงงาน เพื่อป้องกันการฟุ้งกระจายของฝุ่นละออง	-	- ภาพที่ 2.12 รถดูดฝุ่นบริเวณพื้นที่โรงงาน

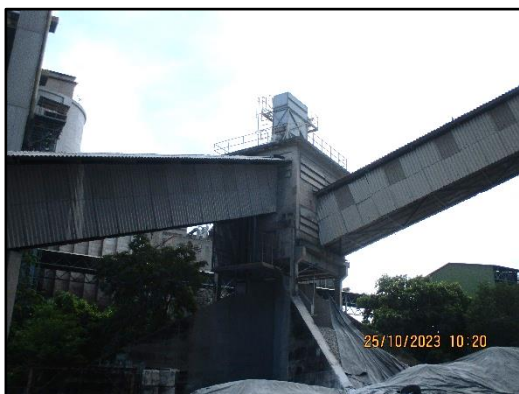
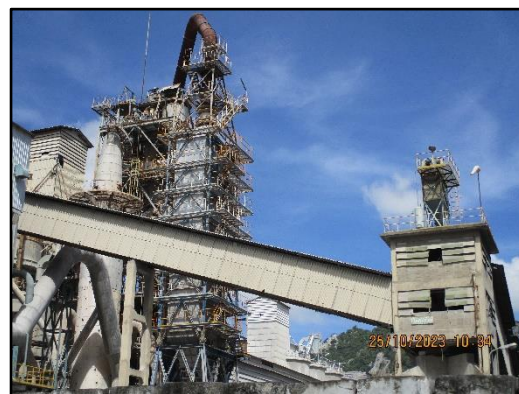
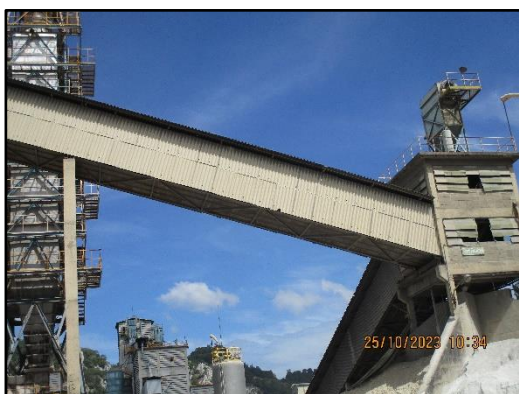
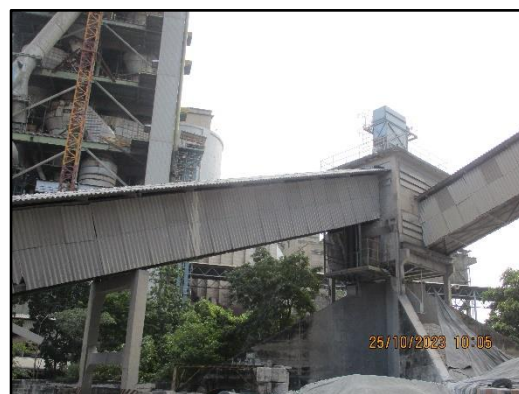
ภาพที่ 2.13 ระบบสายพานลำเลียงวัตถุดิบและเชื้อเพลิงเป็นระบบปิด

- ระบบสายพานลำเลียงที่ใช้ในการลำเลียงเชื้อเพลิงเข้าสู่เตาเผาเป็นระบบปิด	- โครงการมีระบบสายพานลำเลียงที่ใช้ในการลำเลียงเชื้อเพลิงเข้าสู่เตาเผาเป็นระบบปิด เพื่อป้องกันการฟุ้งกระจายของฝุ่นละอองออกสู่ภายนอก	-	- ภาพที่ 2.13 ระบบสายพานลำเลียงวัตถุดิบและเชื้อเพลิงเป็นระบบปิด

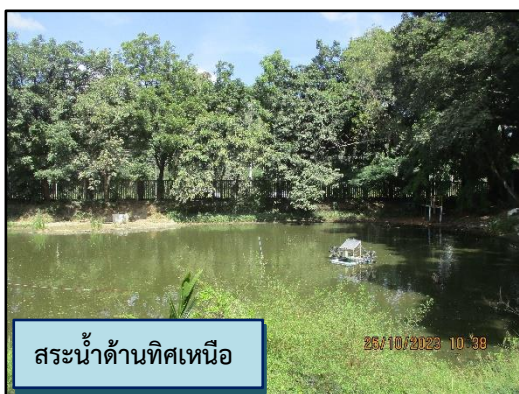
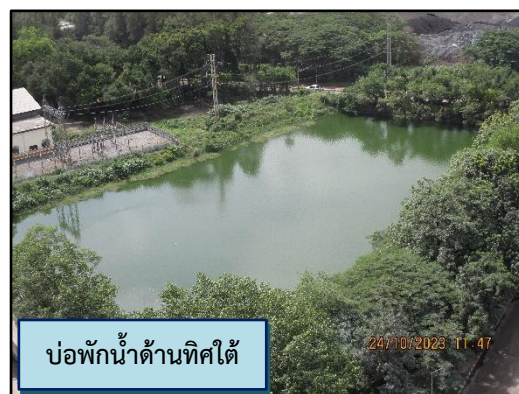
ภาพที่ 2.14 บ่อ Oxidation Pond ด้านทิศเหนือและบ่อพักน้ำด้านทิศใต้ของโครงการ

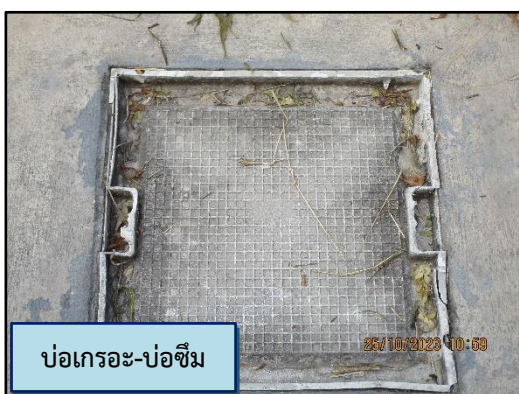
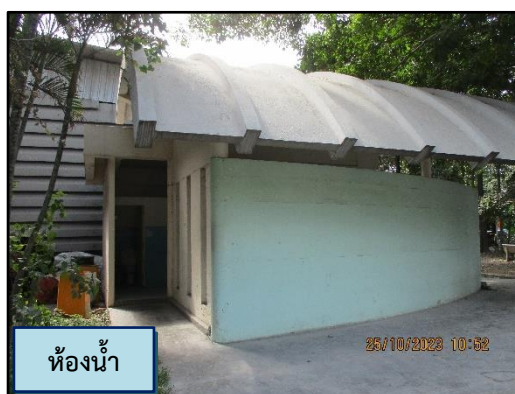
บ่อกรอง-บ่อซึม

ห้องน้ำ

ภาพที่ 2.16 ระบบบำบัดน้ำเสียแบบบ่อกรอง-บ่อซึม สำหรับบำบัดน้ำเสียที่มาจากห้องส้วม

3. คุณภาพน้ำ (ต่อ) - น้ำเสียจากการอุปโภค-บริโภคของพนักงาน ได้แก่ น้ำจากห้องส้วม ต้องบำบัดโดยถังเกรอะ-กรองไร้อากาศและเติมอากาศ ก่อนที่จะระบายลงสู่สระน้ำด้านทิศเหนือและทิศใต้ของโรงงาน น้ำจากการชำระล้างและน้ำจากโรงอาหารต้องบำบัดโดย Oxidation Pond (สระน้ำด้านทิศเหนือ) ก่อนที่จะระบายลงสู่สระน้ำด้านทิศใต้ เพื่อบำบัดการหมุนเวียนกลับมาใช้ใหม่ภายในโรงงาน	- โครงการได้ดำเนินการติดตั้งระบบบำบัดน้ำเสียแบบบ่อเกรอะ-บ่อซึม สำหรับบำบัดน้ำเสียที่มาจากห้องส้วม โดยติดตั้งบ่อดักไขมัน เพื่อบำบัดน้ำเสียที่มาจากโรงอาหาร และน้ำเสียจากการชำระล้าง ก่อนระบายลงสู่บ่อบำบัดน้ำเสียแบบ Oxidation Pond (สระน้ำด้านทิศเหนือ) แล้วระบายลงสู่สระน้ำด้านทิศใต้ เพื่อบำบัดการหมุนเวียนกลับมาใช้ใหม่ภายในโรงงาน เช่น รดต้นไม้/สนามหญ้า ในพื้นที่โครงการ เป็นต้น	-	- เอกสารแนบที่ 2.8 แผนผังการระบายน้ำในพื้นที่โครงการ - ภาพที่ 2.14 บ่อ Oxidation Pond ด้านทิศเหนือและบ่อดักไขมันด้านทิศใต้ของโครงการ - ภาพที่ 2.15 การนำน้ำจากสระน้ำในโรงงานมารดน้ำต้นไม้และสนามหญ้า - ภาพที่ 2.16 ระบบบำบัดน้ำเสียแบบบ่อเกรอะ-บ่อซึม สำหรับบำบัดน้ำเสียที่มาจากห้องส้วม - ภาพที่ 2.17 บ่อดักไขมันของโครงการ

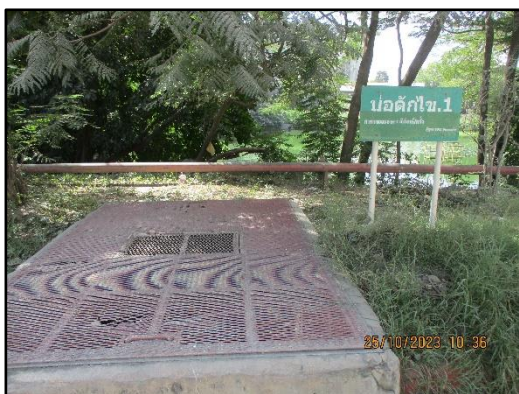
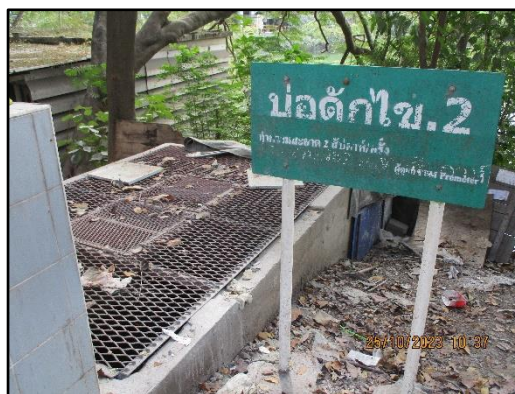
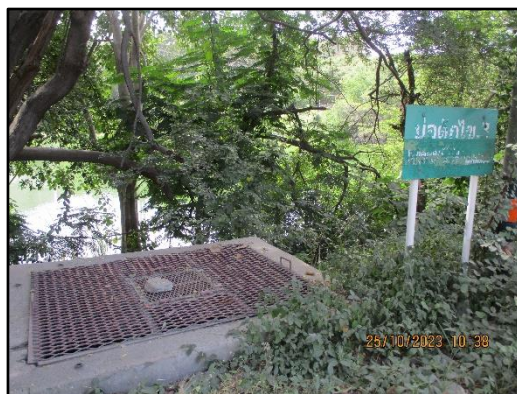
ภาพที่ 2.17 บ่อดักไขมันของโครงการ

3. คุณภาพน้ำ (ต่อ) - ตรวจสอบคราบไขมันในบ่อดักไขมันอย่างน้อยเดือนละ 2 ครั้ง หากพบว่ามีปริมาณมากจะต้องตักใส่ถังขนาด 200 ลิตร เพื่อนำไปกำจัดต่อไป - จัดให้มีบ่อดักไขมัน สำหรับบำบัดน้ำฝนปนเปื้อนน้ำมันจากพื้นที่ต่างๆ ของโครงการ	- โครงการได้ดำเนินการตรวจสอบและทำความสะอาดคราบไขมันในบ่อดักไขมันเป็นประจำทุกเดือน เดือนละ 2 ครั้ง และนำไปกำจัดโดยใช้เป็นเชื้อเพลิงทดแทนที่โซโคลน K/2 พร้อมกับจับบันทึกผลการทำความสะอาดบ่อดักไขมันทุกครั้งที่มีการตรวจสอบ - โครงการมีบ่อดักไขมัน สำหรับบำบัดน้ำฝนปนเปื้อนน้ำมันจากพื้นที่ต่างๆ ของโครงการโดยมีเส้นทางระบายน้ำฝนแยกกับระบบบำบัดน้ำเสีย	-	- เอกสารแนบที่ 2.9 ใบบันทึกการทำความสะอาด บ่อดักไขมัน ของโครงการ ระหว่างเดือนกรกฎาคม-ธันวาคม 2566 - ภาพที่ 2.17 บ่อดักไขมันของโครงการ

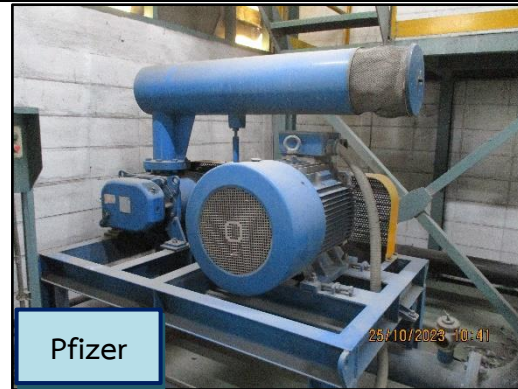
ภาพที่ 2.20 (ต่อ) ห้องเก็บเสียงของ Blower และ Pfizer สำหรับป้องกันเสียงจากกระบวนการผลิต

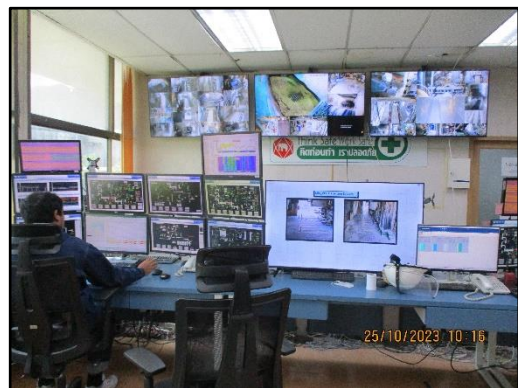
ภาพที่ 2.21 ห้องควบคุม (Control Room)

- จัดทำห้องควบคุม (Control Room) ที่สามารถป้องกัน เสียงดังเพื่อใช้ปฏิบัติงาน ควบคุมการทำงานของเครื่องจักร อุปกรณ์	- โครงการได้จัดทำห้องควบคุม (Control Room) ซึ่งภายในห้องดังกล่าวได้ ติดตั้งระบบการควบคุมผ่านหน้าจอแสดงผลคอมพิวเตอร์ (Monitor) เพื่อใช้ ปฏิบัติงานควบคุมการทำงานของเครื่องจักรอุปกรณ์ของโครงการด้วยระบบ อัตโนมัติ ซึ่งเป็นการป้องกันการสัมผัสเสียงดังของพนักงาน	-	- ภาพที่ 2.21 ห้องควบคุม (Control Room)

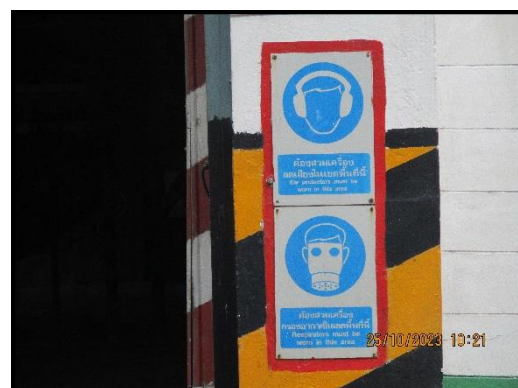
ภาพที่ 2.22 ป้ายสัญลักษณ์เตือนบริเวณที่มีเสียงดัง 85 เดซิเบล(เอ)

- จัดทำสัญญาณหรือป้ายเตือนในบริเวณที่มีระดับเสียงดัง เกิน 85 เดซิเบล(เอ)	- โครงการได้จัดป้ายสัญญาณเตือนให้มีการสวมใส่อุปกรณ์ป้องกันอันตราย ส่วนบุคคล ตามจุดต่างๆ ที่มีระดับเสียงดังเกิน 85 เดซิเบล(เอ) และยังให้ ผู้ปฏิบัติงานตระหนักถึงอันตรายที่อาจเกิดขึ้น และเล็งเห็นความสำคัญของการ สวมใส่อุปกรณ์ป้องกันอันตรายส่วนบุคคล พร้อมทั้งได้จัดให้มีอุปกรณ์ป้องกัน อันตรายส่วนบุคคล อาทิ ที่ปลั๊กอุดหู หรือที่ครอบหู สวมใส่อย่างเพียงพอ เพื่อ ความปลอดภัยในการทำงานสำหรับพนักงานที่เข้าใกล้บริเวณที่มีโอกาสได้รับ เสียงดังเกิน 85 เดซิเบล(เอ)	-	- ภาพที่ 2.22 ป้ายสัญญาณเตือน บริเวณที่มีเสียงดัง 85 เดซิเบล(เอ) - ภาพที่ 2.23 การสวมใส่อุปกรณ์ลด เสียงของพนักงานก่อนเข้าปฏิบัติงาน - ภาพที่ 2.24 อุปกรณ์ป้องกันอันตราย ส่วนบุคคลสำรอง

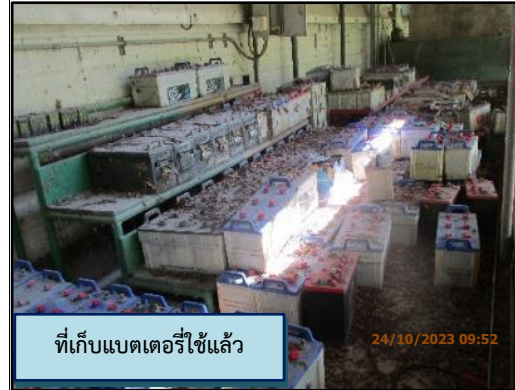
ภาพที่ 2.31 (ต่อ) ห้องจัดเก็บขยะอันตรายและการแบ่งพื้นที่จัดเก็บขยะแต่ละประเภท

6. การจัดการของเสีย 6.1 ขยะมูลฝอยจากกิจกรรมประจำวัน - จัดให้มีถังขยะมูลฝอยที่มีฝาปิดมิดชิดแยกตามประเภทขยะ ได้แก่ ขยะเปียก ขยะแห้ง และขยะอันตรายจากสำนักงานในจำนวนที่เพียงพอกับปริมาณขยะมูลฝอยที่เกิดขึ้น ก่อนรวบรวมนำไปกำจัดโดยหน่วยงานภายนอกที่มีศักยภาพต่อไป	- โครงการได้จัดให้มีถังขยะแบบแยกประเภทที่มีฝาปิดมิดชิด ตั้งตามจุดต่างๆ ภายในพื้นที่โครงการอย่างเพียงพอ เช่น อาคารสำนักงาน โรงอาหาร เป็นต้น โดยมีการจัดเก็บขยะอันตรายไว้ในห้องที่มีมิดชิดที่อาคารพัสดุมีหลังคา และมีการแบ่งพื้นที่ตามประเภทของขยะอันตราย เช่น ฝาเบื่อน้ำมันที่กรองเก็บน้ำมันที่ใช้แล้ว แบตเตอรี่ หลอดไฟ กระป๋องสีสเปรย์ กระป๋องสีใช้แล้ว แผงวงจรอิเล็กทรอนิกส์ หมึกพิมพ์ และถ่านไฟฉาย เป็นต้น ซึ่งการเก็บขนและกำจัดทางโครงการได้ทำข้อตกลงร่วมระหว่าง บริษัทสยามปูนซิเมนต์ขาว จำกัด และบริษัทปูนซิเมนต์ไทย (ท่าหลวง) จำกัด ซึ่งได้ว่าจ้างให้ผู้รับเหมาจาก อบต. เมืองขีดขิน เป็นผู้กำจัด ส่วนวัสดุที่ไม่ใช้แล้วบางประเภท อยู่ระหว่างการรวบรวมให้มีปริมาณที่เหมาะสมเพื่อรอการเก็บขน และนำไปกำจัดกับหน่วยงานที่ได้รับอนุญาตและวัสดุที่ไม่ใช้แล้วบางประเภทจะนำไปกำจัดกับหน่วยงานที่ได้รับอนุญาตต่อไป อีกทั้งได้จัดทำคู่มือการกำจัดเศษวัสดุ สำหรับเป็นแนวทางแก่พนักงานที่เกี่ยวข้องในการคัดแยก และกำจัดขยะหรือวัสดุที่ใช้แล้วของโครงการอย่างมีระบบและถูกต้องตามกฎหมาย หรือข้อกำหนดด้านสิ่งแวดล้อม โดยโครงการได้ส่งรายงาน สก. 3 ให้กับหน่วยงานราชการ เมื่อวันที่ 3 กุมภาพันธ์ 2566	-	- เอกสารแนบที่ 2.12 ข้อตกลงร่วมระหว่าง บริษัทสยามปูนซิเมนต์ขาว จำกัด และ บริษัทปูนซิเมนต์ไทย (ท่าหลวง) จำกัด เรื่องการจัดเก็บขยะทั่วไป - เอกสารแนบที่ 2.13 คู่มือการกำจัดเศษวัสดุ - เอกสารแนบที่ 2.14 หนังสือแจ้งผลการพิจารณาการขอขยายระยะเวลาในการกักเก็บสิ่งปฏิกูลหรือวัสดุที่ไม่ใช้แล้วในบริเวณโรงงาน (สก.1) - เอกสารแนบที่ 2.15 หนังสือแจ้งผลการพิจารณาการขออนุญาตให้นำสิ่งปฏิกูลหรือวัสดุที่ไม่ใช้แล้วออกนอกบริเวณโรงงาน (สก. 2) - เอกสารแนบที่ 2.16 ใบแจ้งเกี่ยวกับรายละเอียดสิ่งปฏิกูลหรือวัสดุที่ไม่ใช้แล้วสำหรับผู้ก่อการเกิดสิ่งปฏิกูลหรือวัสดุที่ไม่ใช้แล้ว (สก. 3) - ภาพที่ 2.30 ถังขยะแยกประเภทที่มีฝาปิดมิดชิด - ภาพที่ 2.31 ห้องจัดเก็บขยะอันตรายและการแบ่งพื้นที่จัดเก็บขยะแต่ละประเภท

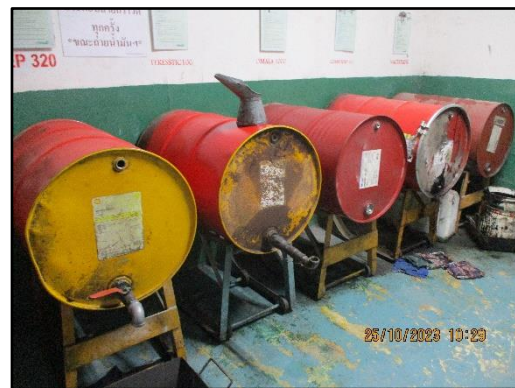
ภาพที่ 2.32 ห้องเก็บสารหล่อลื่นและถังน้ำมันหล่อลื่นที่ใช้แล้ว

6.2 กากของเสียจากกระบวนการผลิต - น้ำมันหล่อลื่นที่ใช้แล้วและวัสดุดูดซับจากงานซ่อมบำรุง รวบรวมใส่ถังขนาด 200 ลิตร ที่มีฝาปิดมิดชิด เก็บไว้ในอาคารเก็บพักกากของเสียก่อนส่งไปกำจัดยังหน่วยงานรับกำจัดที่ได้รับอนุญาต - การจัดการกากของเสียอันตรายของโครงการจะต้องปฏิบัติตามประกาศกระทรวงอุตสาหกรรม เรื่อง การกำจัดสิ่งปฏิกูลหรือวัสดุที่ไม่ใช้แล้ว พ.ศ. 2548 และกฎหมายอื่นๆ ที่เกี่ยวข้อง - โครงการกำหนดให้มีการจัดการของเสียตามหลัก 3R เพื่อเป็นการลด คัดแยก และใช้ประโยชน์ของเสียที่เกิดขึ้นจากการดำเนินโครงการ - กากของเสียที่เกิดขึ้นจาก Bag Filter ทางโครงการจะหมุนเวียนกลับมาใช้ในกระบวนการผลิตทั้งหมด	- โครงการได้มีการจัดเก็บน้ำมันหล่อลื่นที่ใช้แล้วรวบรวมใส่ถังขนาด 200 ลิตร ที่มีฝาปิดมิดชิด ไว้ที่ห้องเก็บสารหล่อลื่น และวัสดุดูดซับ ฝาเบื่อน้ำมันที่กรองเก็บน้ำมันที่ใช้แล้ว ได้จัดเก็บไว้ในอาคารเก็บพักกากของเสียก่อนส่งไปกำจัดยังหน่วยงานรับกำจัดที่ได้รับอนุญาต - โครงการได้มีการจัดการกากของเสียอันตรายของโครงการโดยปฏิบัติตามประกาศกระทรวงอุตสาหกรรม เรื่อง การกำจัดสิ่งปฏิกูลหรือวัสดุที่ไม่ใช้แล้ว พ.ศ. 2548 และกฎหมายอื่นๆ ที่เกี่ยวข้อง อย่างเคร่งครัด และได้กำหนดให้มีการจัดการของเสียตามหลัก 3R เพื่อเป็นการลด คัดแยก และใช้ประโยชน์ของเสียที่เกิดขึ้นจากการดำเนินโครงการ โดย (1) ขยะมูลฝอยทั่วไปจากการอุปโภค-บริโภคของพนักงาน (เศษกระดาษ, เศษวัสดุที่ไม่ใช้แล้ว, เศษอาหาร ฯลฯ) จะลดการใช้วัสดุที่ทำจากโฟมในสำนักงานหรืออาคารผลิต และจัดเก็บเอกสารที่ส่วนกลาง เพื่อลดการสำเนาเอกสารที่ซ้ำซ้อน ทำให้ช่วยลดการสิ้นเปลืองหมึกพิมพ์และกระดาษ มีการนำกระดาษที่ใช้หน้าเดียวกลับมาใช้ซ้ำ ส่วนที่ใช้ไม่ได้จะเก็บรวบรวมและส่งไปโรงงานคัดแยกขยะ ซึ่งได้จ้างให้ผู้รับเหมาจาก อบต. เมืองขีดขิน (2) กากของเสียจากกระบวนการผลิต (สิ่งปฏิกูลหรือวัสดุที่ไม่ใช้แล้วจากกระบวนการผลิตที่ไม่เป็นของเสียอันตราย) เช่น กากของเสียที่เกิดขึ้นจาก Bag Filter ทางโครงการได้มีการนำฝุ่นจากระบบดักจับฝุ่น มาหมุนเวียนกลับมาใช้เป็นวัตถุดิบในกระบวนการผลิตปูนซีเมนต์ขาว และถูกกรองหมดอายุการใช้งาน โครงการจะรวบรวมจัดเก็บและส่งให้หน่วยงานที่ได้รับอนุญาตมารับไปกำจัดตามวิธีที่ได้รับอนุญาตต่อไป เช่น นำไปใช้เป็นเชื้อเพลิงทดแทนในโรงงานปูนซีเมนต์ที่ประกอบกิจการ 101 เป็นต้น	- -	- เอกสารแนบที่ 2.13 คู่มือการจัดเศษวัสดุ - เอกสารแนบที่ 2.14 หนังสือแจ้งผลการพิจารณาการขอขยายระยะเวลาในการกักเก็บสิ่งปฏิกูลหรือวัสดุที่ไม่ใช้แล้วในบริเวณโรงงาน (สก.1) - เอกสารแนบที่ 2.15 หนังสือแจ้งผลการพิจารณาการขออนุญาตให้นำสิ่งปฏิกูลหรือวัสดุที่ไม่ใช้แล้วออกนอกบริเวณโรงงาน (สก. 2) - เอกสารแนบที่ 2.16 ใบแจ้งเกี่ยวกับรายละเอียดสิ่งปฏิกูลหรือวัสดุที่ไม่ใช้แล้วสำหรับผู้ก่อกำเนิดสิ่งปฏิกูลหรือวัสดุที่ไม่ใช้แล้ว (สก. 3) - ภาพที่ 2.31 ห้องจัดเก็บขยะอันตราย และการแบ่งพื้นที่จัดเก็บขยะแต่ละประเภท - ภาพที่ 2.32 ห้องเก็บสารหล่อลื่นและถังน้ำมันหล่อลื่นที่ใช้แล้ว - ภาพที่ 2.33 ของเสียจาก Bag Filter ที่นำกลับมาใช้ในกระบวนการผลิต - ภาพที่ 2.34 สถานที่จัดเก็บวัสดุที่ไม่ใช้แล้ว

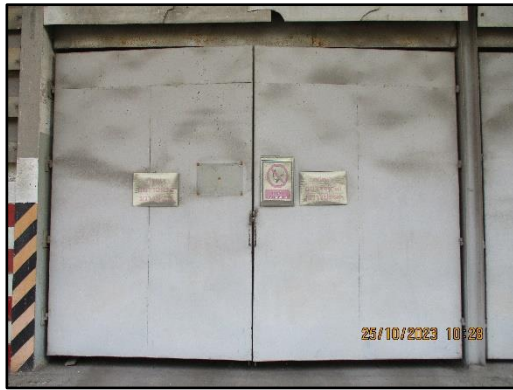
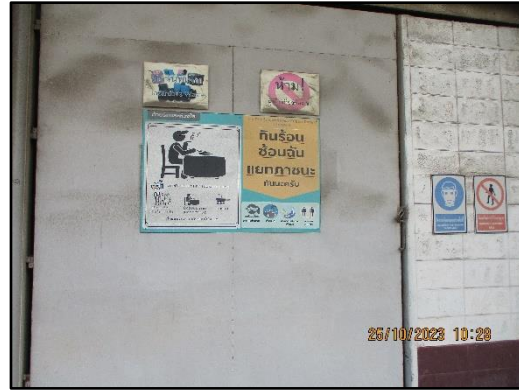
ภาพที่ 2.34 สถานที่จัดเก็บวัสดุที่ไม่ใช้แล้ว

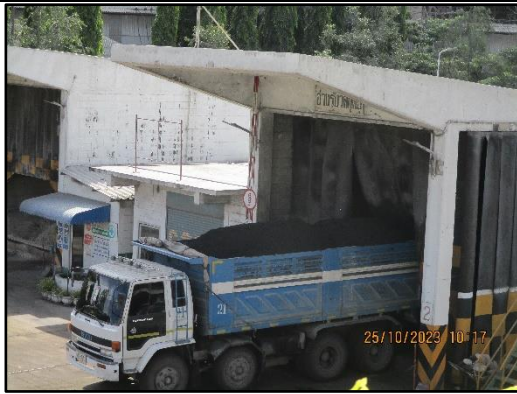
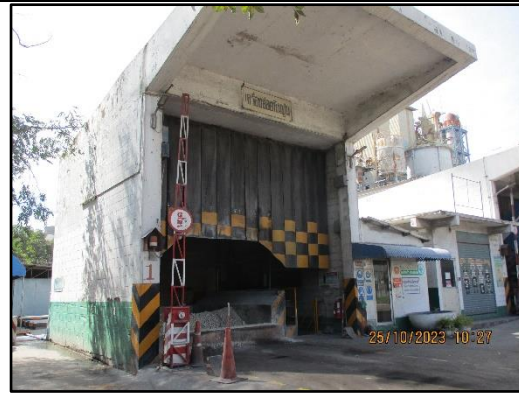
ภาพที่ 2.40 อ่างรับวัตถุดิบที่มีม่านยางป้องกันการฟุ้งกระจายของฝุ่นละออง

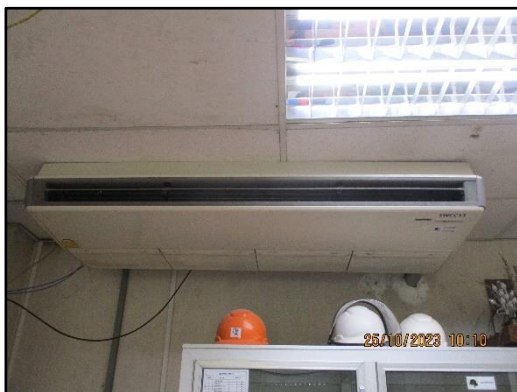
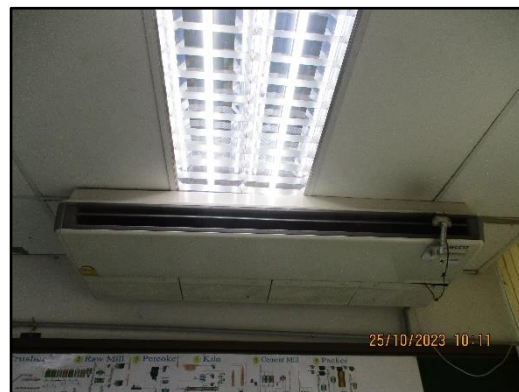
ภาพที่ 2.41 ระบบปรับอากาศที่บริเวณห้องควบคุม

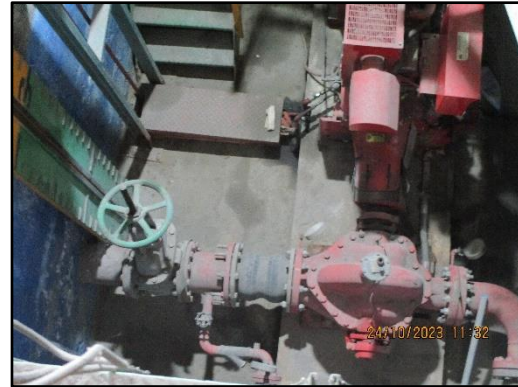
ภาพที่ 2.43 (ต่อ) ระบบดับเพลิงประเภทต่างๆ

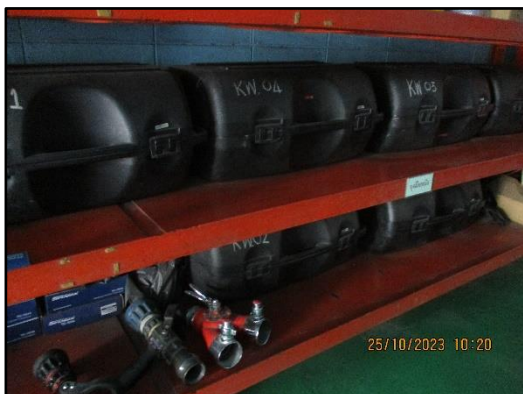
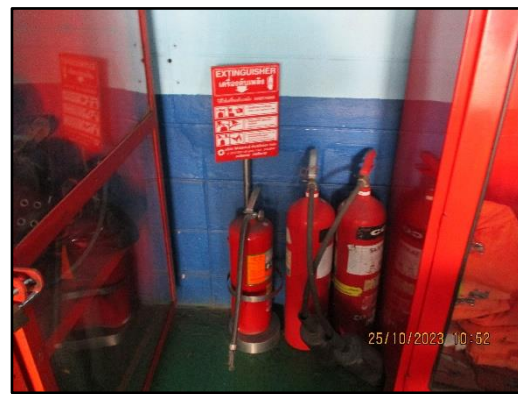
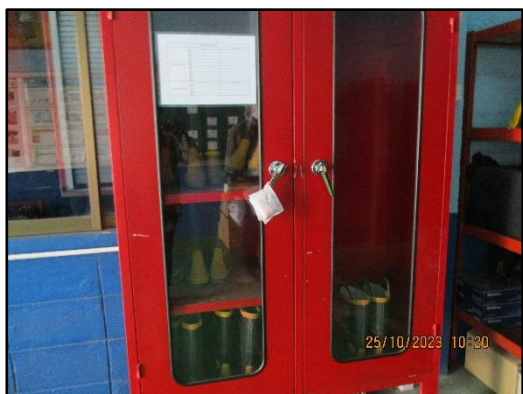
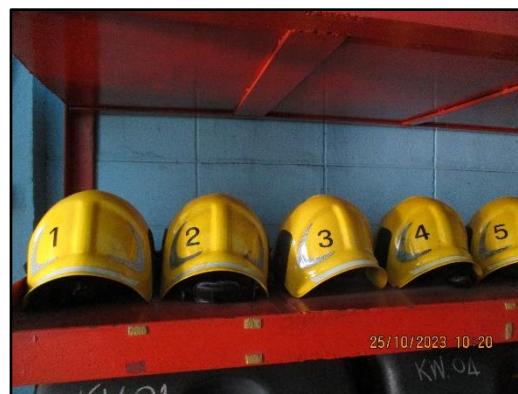
ภาพที่ 2.44 รถดับเพลิงและอุปกรณ์ประจำรถดับเพลิงที่ใช้ร่วมกับ บริษัท ปูนซีเมนต์ไทย
(ท่าหลวง) จำกัด โรงงานเขาวง
