## การปฏิบัติตามมาตรการป้องกันและแก้ไขผลกระทบสิ่งแวดล้อม

### 2.1 ผลการปฏิบัติตามมาตรการป้องกันและแก้ไขผลกระทบสิ่งแวดล้อม

## ตารางที่ 2.2-1 ผลการปฏิบัติตามมาตรการป้องกันและแก้ไขผลกระทบสิ่งแวดล้อมทั่วไป โครงการเหมืองแร่ดินอุตสาหกรรมชนิดดินซีเมนต์

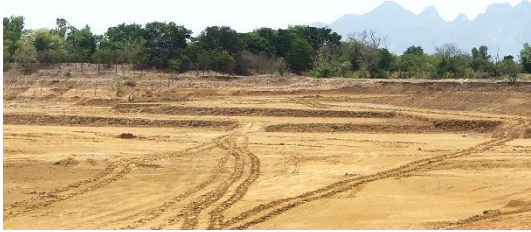
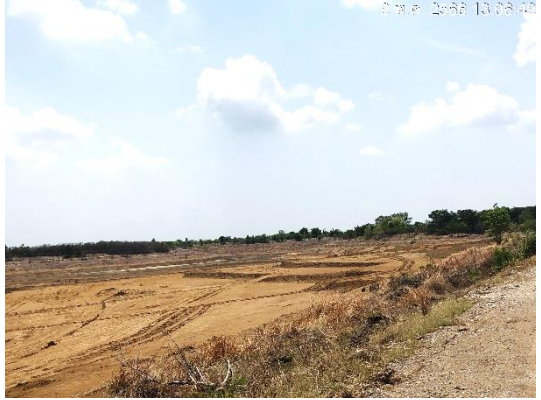
รูปที่ 1 พื้นที่ดำเนินการทำเหมืองเดิม (ประทานบัตรอนุโลมที่ สป.07/2550)

3. ให้ทำการปรับปรุงฟื้นฟูพื้นที่โครงการที่ผ่านการทำเหมืองแร่ และพื้นที่กิจกรรมต่อเนื่องจากการทำเหมืองตามแผนการฟื้นฟูสภาพพื้นที่โครงการท้ายตารางสรุปมาตรการนี้ พร้อมทั้งให้รายงานผลการดำเนินงานให้สำนักงานนโยบายและแผนทรัพยากรธรรมชาติและสิ่งแวดล้อม และกรมอุตสาหกรรมพื้นฐานและการเหมืองแร่ทราบทุกปี	- บริเวณพื้นที่โครงการ	- โครงการดำเนินการฟื้นฟูสภาพพื้นที่ที่ผ่านการทำเหมืองแล้วตั้งแต่ก่อนได้รับอนุญาตประทานบัตร (พื้นที่บางส่วนบริเวณด้านทิศตะวันตก และทิศใต้ของพื้นที่โครงการซึ่งขึ้นทะเบียนเป็นประทานบัตรอนุโลมที่ สป.07/2550) และดำเนินการจัดทำรายงานแผนดำเนินงานปรับปรุงฟื้นฟูพื้นที่ที่ทำเหมืองส่งให้กับหน่วยงานที่เกี่ยวข้องทราบเมื่อวันที่ 10 ตุลาคม 2566	-	- รูปที่ 1 พื้นที่ดำเนินการฯ - ภาคผนวก 2ข

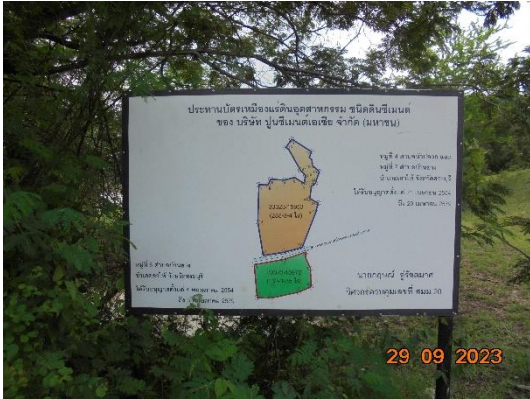
รูปที่ 2 ป้ายแสดงขอบเขตพื้นที่ตามประทานบัตร

มาตรการป้องกันและแก้ไขผลกระทบสิ่งแวดล้อม	สถานที่ดำเนินการ	ผลการปฏิบัติตามมาตรการฯ	ปัญหา อุปสรรค ที่ไม่สามารถ ปฏิบัติตามมาตรการ และแนวทางแก้ไข	หลักฐานและ เอกสารอ้างอิง
<b>1. ทรัพยากรสิ่งแวดล้อมทางกายภาพ</b> <b>1.1 ลักษณะภูมิประเทศ</b> 1) ให้กำหนดตำแหน่งและขอบเขตพื้นที่ประกอบ กิจกรรมต่างๆ ในการทำเหมืองให้ชัดเจน โดย เปลี่ยนแปลงสภาพพื้นที่เดิมให้น้อยที่สุด	- บริเวณพื้นที่ โครงการ	- โครงการกำหนดขอบเขตพื้นที่การทำเหมือง ซึ่งได้รับอนุญาต ตามประทานบัตร โดยจัดทำป้ายแสดงแผนผังขอบเขตของ พื้นที่ประทานบัตรไว้อย่างชัดเจนไว้บริเวณด้านหน้าของพื้นที่ โครงการ	-	- รูปที่ 2 ป้ายแสดง ขอบเขตพื้นที่ตาม ประทานบัตร - ภาคผนวก 2ก

2) กำหนดขอบเขตและตำแหน่งการใช้ประโยชน์ ที่ดินให้ชัดเจน บริเวณใดที่ไม่เกี่ยวข้องจะต้อง รักษาสภาพธรรมชาติเดิมไว้ให้มากที่สุด	- บริเวณพื้นที่โครงการ	- โครงการกำหนดขอบเขตพื้นที่การทำเหมือง ซึ่งได้รับ อนุญาตตามประทานบัตรที่ 20/2551 (เลขประทาน บัตร 33323/15953) และมีการติดตั้งป้ายแสดงแผนผัง ขอบเขตของพื้นที่ประทานบัตร ไว้อย่างชัดเจน สำหรับ บริเวณที่ไม่เกี่ยวข้องในการทำเหมือง โครงการไม่ได้ ดำเนินการใดๆ และยังคงรักษาสภาพธรรมชาติเดิมไว้	-	- รูปที่ 2 ป้ายแสดง ขอบเขตฯ

7) ให้จัดทำป้ายแสดงข้อความที่ระบุถึง ชื่อผู้ประกอบการ เลขที่ประทานบัตร ที่ตั้ง ขนาดพื้นที่ประทานบัตร ช่วงอายุประทานบัตรที่ได้รับอนุญาต เพื่อให้ประชาชนทั่วไปได้รับทราบ	- บริเวณพื้นที่โครงการ	- โครงการจัดทำป้ายแสดงรายละเอียดโครงการที่ระบุถึง ชื่อผู้ประกอบการ เลขที่ประทานบัตร ที่ตั้ง ขนาดพื้นที่ประทานบัตร ช่วงอายุประทานบัตรที่ได้รับอนุญาต บริเวณด้านหน้าของพื้นที่โครงการเพื่อให้ประชาชนทั่วไปได้รับทราบ	-	- รูปที่ 2 ป้ายแสดงขอบเขตพื้นที่ตามประทานบัตร

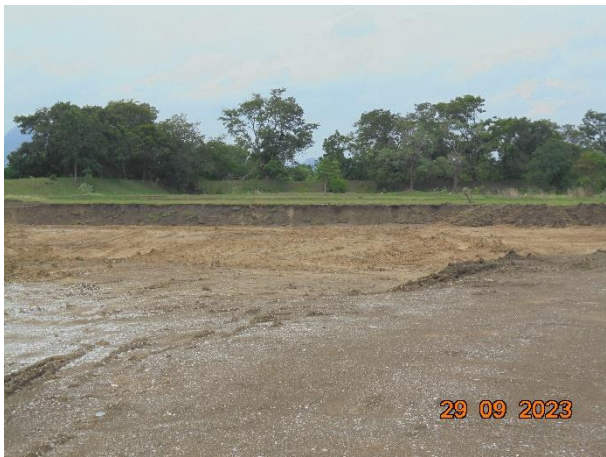
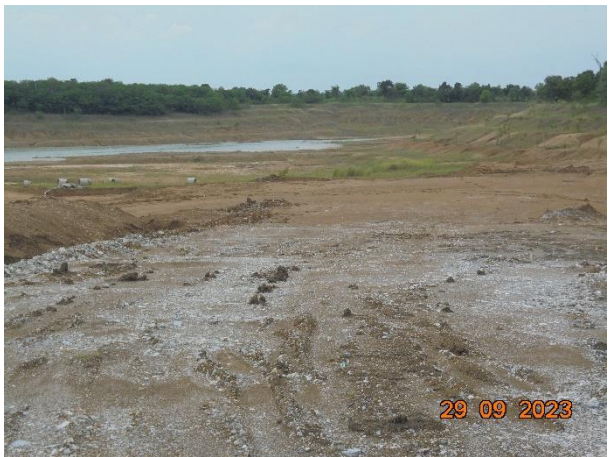
รูปที่ 3 พื้นที่เปิดหน้าเหมือง

2) ให้เปิดหน้าเหมืองในแต่ละช่วงตามที่แผนผัง ที่กำหนดไว้ โดยทำเหมืองในลักษณะชั้นบันได ความสูงไม่เกิน 2 เมตร และกว้างไม่น้อยกว่า 3.2 เมตร โดยควบคุมความลาดชันสุดท้ายของหน้า เหมือง (Overall Slope) ไม่เกิน 18 องศา	- บริเวณพื้นที่ ทำเหมือง	- โครงการดำเนินการเปิดหน้าเหมืองตามแผนผังที่ กำหนดไว้ โดยมีการทำเหมืองเป็นลักษณะชั้นบันได ตามข้อกำหนดในมาตรการ	-	- รูปที่ 3 พื้นที่เปิดหน้า เหมือง

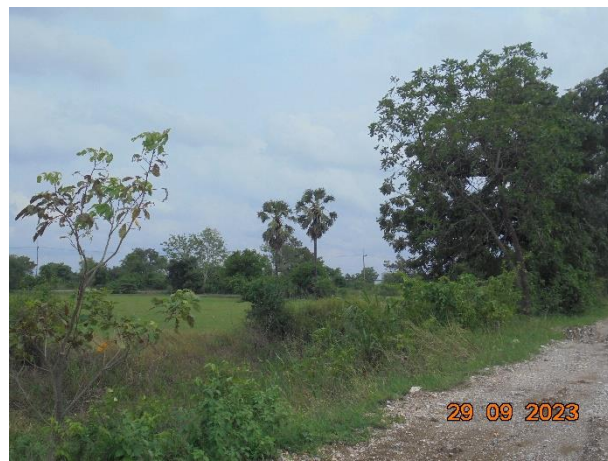
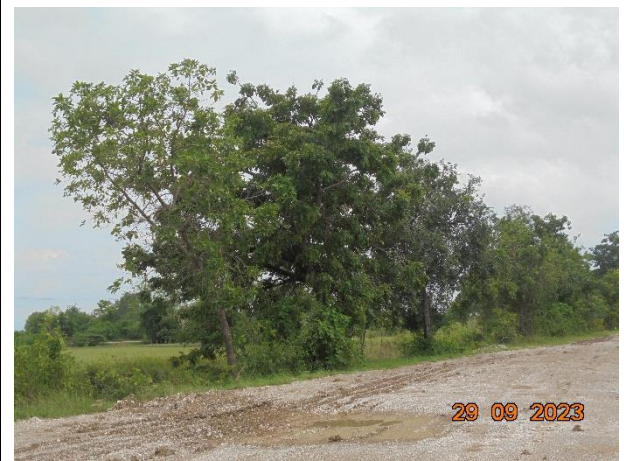
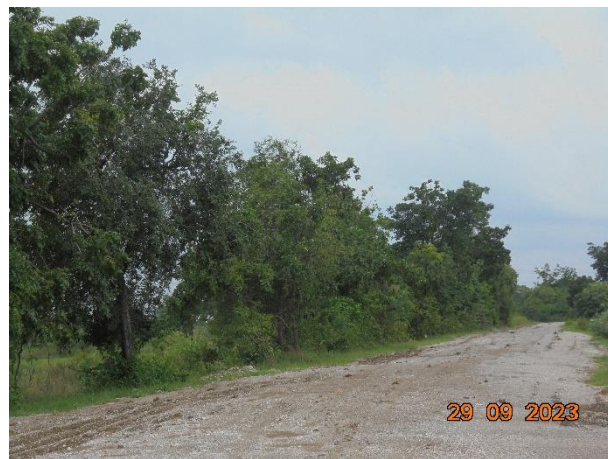
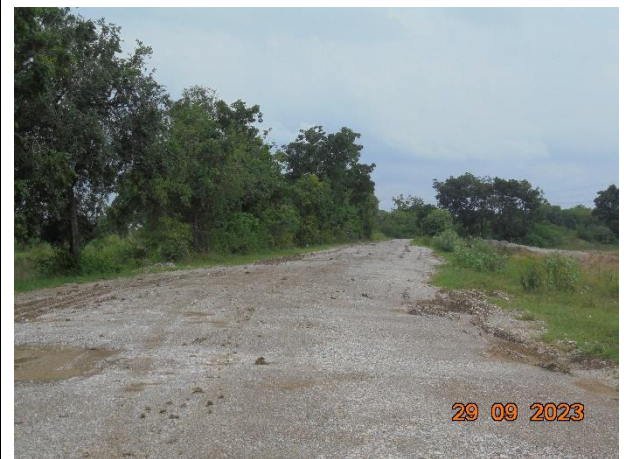
รูปที่ 4 การปลูกพืชคลุมดิน ไม่ไยต้น และคันทำนบดิน

3) ให้จัดเตรียมกล้าไม้ยืนต้นโตเร็ว และพืชคลุมดิน ที่จะปลูกในบริเวณคันทำนบดิน และบริเวณที่ เอื้ออำนวยต่อการปลูก	- บริเวณพื้นที่ โครงการ	- โครงการดำเนินการปลูกไม้ยืนต้นโตเร็ว และพืชคลุมดิน บริเวณคันทำนบดิน ซึ่งมีเจ้าหน้าที่ดูแลรักษาอย่างสม่ำเสมอ	-	- รูปที่ 4 การปลูกพืช คลุมดิน ไม้ยืนต้นและ คันทำนบดิน

4) ให้ฟื้นฟูสภาพพื้นที่โครงการ ตามรายละเอียด ที่วางไว้ในแผนการฟื้นฟูสภาพพื้นที่โครงการ อย่างเคร่งครัด	- บริเวณพื้นที่ โครงการ	- โครงการมีการฟื้นฟูสภาพพื้นที่ที่ผ่านการทำเหมือง โดยมีการ ปลูกต้นไม้ควบคู่ไปพร้อมกับการทำเหมือง โดยจัดทำรายงาน แผนดำเนินงานด้านฟื้นฟูเหมือง เมื่อวันที่ 10 ตุลาคม 2566	-	- รูปที่ 4 การปลูกพืช คลุมดิน ไม้ยืนต้นและ คันทำนบดิน - ภาคผนวก 2ข

2) ให้จัดสร้างคันกันน้ำดินไว้โดยรอบพื้นที่ทำเหมืองทั้งหมด โดยให้มีหน้าตัดเป็นรูปสี่เหลี่ยมคางหมู กำหนดให้ฐานกว้างประมาณ 6 เมตร สูงประมาณ 3 เมตร และสันทำนบกว้างประมาณ 3 เมตร พร้อมทั้งปลูกพืชคลุมดินและไม่ไยต้นโตเร็วบนสันคันกันน้ำดินดังกล่าว	- บริเวณพื้นที่ทำเหมือง	- โครงการจัดให้มีคันกันน้ำดิน บริเวณโดยรอบพื้นที่ทำเหมือง และมีการปลูกพืชคลุมดิน และไม่ไยต้นโตเร็วบนคันกันน้ำดิน เพื่อรักษาบริเวณคันกันน้ำดิน	-	- รูปที่ 4 การปลูกพืชคลุมดิน ไม่ไยต้นและคันกันน้ำดิน

มาตรการป้องกันและแก้ไขผลกระทบสิ่งแวดล้อม	สถานที่ดำเนินการ	ผลการปฏิบัติตามมาตรการฯ	ปัญหา อุปสรรค ที่ไม่สามารถ ปฏิบัติตามมาตรการ และแนวทางแก้ไข	หลักฐานและ เอกสารอ้างอิง
<b>1.4 อุทกวิทยาและคุณภาพน้ำ (ต่อ)</b> 5) ให้ทำการตรวจสอบความแข็งแรงของคันทำนบดิน ที่สร้างไว้ให้อยู่ในสภาพดีอยู่เสมอ หากพบว่า บริเวณใดมีรอยแตกร้าวหรือเสี่ยงต่อการพังทลาย ให้ทำการซ่อมแซมโดยทันที	- บริเวณพื้นที่โครงการ	- โครงการจัดให้มีเจ้าหน้าที่ตรวจสอบสภาพ คันทำนบดินที่สร้างไว้ให้อยู่ในสภาพที่ดีอยู่เสมอ	-	- รูปที่ 4 การปลูกพืช คลุมดิน ไม่ย่นต้น และ คันทำนบดิน

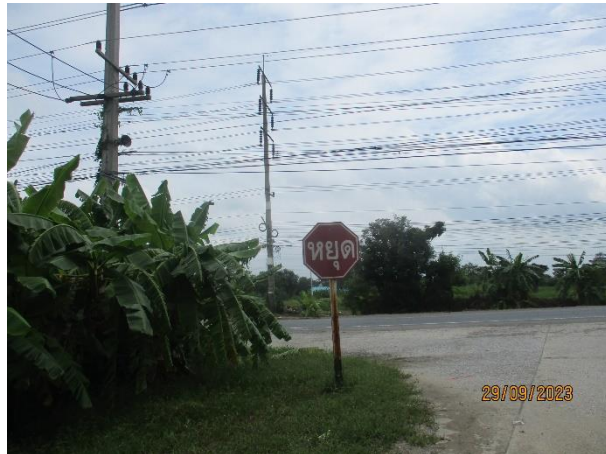
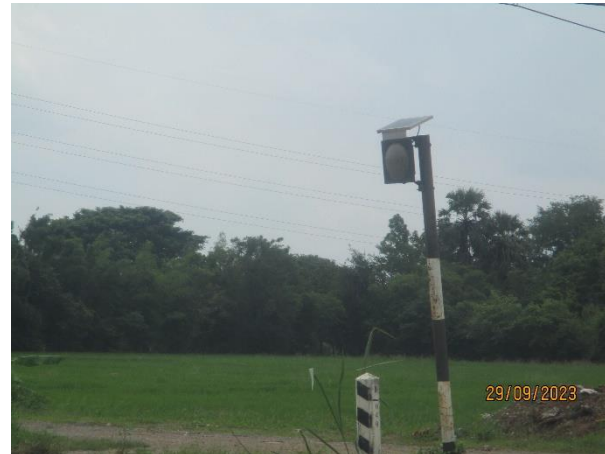
รูปที่ 6 ป้ายสัญญาณจราจรและไฟกระพริบ

มาตรการป้องกันและแก้ไขผลกระทบสิ่งแวดล้อม	สถานที่ดำเนินการ	ผลการปฏิบัติตามมาตรการฯ	ปัญหา อุปสรรค ที่ไม่สามารถ ปฏิบัติตามมาตรการ และแนวทางแก้ไข	หลักฐานและ เอกสารอ้างอิง
<b>1.2 คุณภาพอากาศ</b> 1) ในการขนส่งแร่ ต้องกำหนดให้รถบรรทุกแร่ใช้ความเร็วไม่เกิน 25 กิโลเมตร/ชั่วโมง โดยเฉพาะในช่วงที่เป็นทางลูกรังและช่วงที่ผ่านชุมชน เพื่อลดการฟุ้งกระจายของฝุ่นละออง	- บริเวณเส้นทางขนส่งแร่	- โครงการมีการอบรมพนักงานขับรถบรรทุกขนส่งในเรื่องกฎจราจร การกำหนดความเร็วในการขับรถ การขับขี่ปลอดภัย รวมทั้งได้ติดตั้งป้ายจำกัดความเร็วไม่เกิน 25 กิโลเมตร/ชั่วโมง ไว้บริเวณเส้นทางขนส่งภายในพื้นที่โครงการ ทั้งนี้เจ้าหน้าที่คอยตรวจสอบการขับขี่อย่างสม่ำเสมอเพื่อป้องกันผลกระทบต่อชุมชนใกล้เคียง	-	- รูปที่ 5 การอบรมพนักงาน - รูปที่ 6 ป้ายสัญญาณจราจรและไฟกระพริบ - ภาพผนวก 3ข

3) ในการขนส่งแร่ ต้องกำหนดให้รถบรรทุกแร่ ใช้ความเร็วไม่เกิน 25 กิโลเมตร/ชั่วโมง โดยเฉพาะ ในช่วงที่ผ่านชุมชน เพื่อลดเสียงดังของรถบรรทุกแร่	- บริเวณเส้นทาง ขนส่งแร่	- โครงการมีการอบรมพนักงานขับรถบรรทุกในเรื่อง กฎจราจรการขับที่ปลอดภัย การใช้ความเร็วในการขับที่ รวมทั้งได้ติดตั้งป้ายจำกัดความเร็วไม่เกิน 25 กิโลเมตร/ ชั่วโมง ไว้ตามเส้นทางขนส่งภายในพื้นที่โครงการ ทั้งนี้มีเจ้าหน้าที่ตรวจสอบการขับเพื่อป้องกัน ผลกระทบต่อชุมชนใกล้เคียง	-	- ภาคผนวก 3ข - รูปที่ 5 การอบรม พนักงาน - รูปที่ 6 ป้ายสัญญาณ จราจรและไฟกระพริบ

มาตรการป้องกันและแก้ไขผลกระทบสิ่งแวดล้อม	สถานที่ดำเนินการ	ผลการปฏิบัติตามมาตรการฯ	ปัญหา อุปสรรค ที่ไม่สามารถ ปฏิบัติตามมาตรการ และแนวทางแก้ไข	หลักฐานและ เอกสารอ้างอิง
<b>3.3 การคมนาคม (ต่อ)</b>  7) ให้จัดทำป้ายสัญญาณจราจรและไฟกระพริบ เช่น ป้ายเตือนระวังรถบรรทุก และป้ายชะลอความเร็ว เป็นต้น ในถนนสายหลักบริเวณช่วงก่อนเลี้ยว เข้า-ออกจากพื้นที่โครงการ ให้มีช่วงระยะห่าง ติดต่อกันจากทางเลี้ยวประมาณ 50, 100 และ 200 เมตร และบริเวณชุมชน หรือบริเวณอื่นๆ ที่เห็นว่า มีโอกาสเกิดอุบัติเหตุได้ง่าย	- บริเวณเส้นทางขนส่งแร่	- โครงการติดตั้งป้ายสัญญาณจราจร และไฟกระพริบ บริเวณถนนสายหลักของโครงการช่วงระยะก่อน เลี้ยวเข้า-ออกจากพื้นที่โครงการ และภายในพื้นที่ โครงการ เพื่อป้องกันการเกิดอุบัติเหตุบริเวณ เส้นทางขนส่งแร่	-	- รูปที่ 6 ป้ายสัญญาณ จราจรและไฟกระพริบ

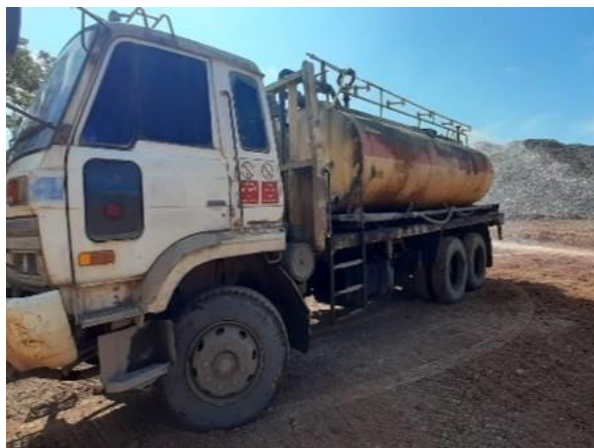
รูปที่ 7 รถบรรทุกน้ำของโครงการ

2) ให้ฉีดพรมน้ำบนเส้นทางขนส่งแร่โดยเฉพาะช่วงที่เป็นถนนลูกรัง ซึ่งจำนวนครั้งของการฉีดพรมน้ำจะต้องพิจารณาจากสภาพอากาศและฤดูกาล เช่น ในช่วงฤดูแล้ง ให้ฉีดพรมน้ำประมาณวันละ 2-3 ครั้ง ส่วนในช่วงฤดูฝน อาจฉีดพรมน้ำวันละ 1 ครั้ง หรือไม่จำเป็นต้องทำการฉีดพรมน้ำหากมีฝนตกอยู่สม่ำเสมอ	- บริเวณเส้นทางขนส่งแร่	- โครงการมีการฉีดพรมน้ำบริเวณเส้นทางขนส่งแร่ ความถี่วันละ 2-3 ครั้ง ซึ่งจะพิจารณาตามสภาพอากาศ	-	- รูปที่ 7 รถบรรทุกน้ำของโครงการ

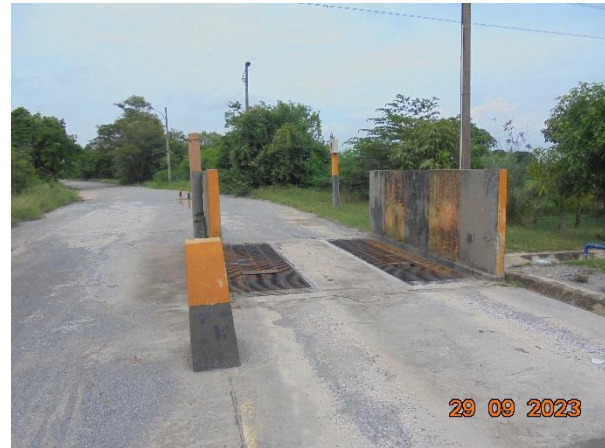
รูปที่ 8 พื้นที่ล้างล้อรถบรรทุก

มาตรการป้องกันและแก้ไขผลกระทบสิ่งแวดล้อม	สถานที่ดำเนินการ	ผลการปฏิบัติตามมาตรการฯ	ปัญหา อุปสรรค ที่ไม่สามารถ ปฏิบัติตามมาตรการ และแนวทางแก้ไข	หลักฐานและ เอกสารอ้างอิง
<b>1.2 คุณภาพอากาศ (ต่อ)</b> 3) การขนส่งแร่ออกสู่ภายนอกพื้นที่โครงการ จะต้อง ใช้ผ้าใบคลุมกระบะรถบรรทุกให้มิดชิดทุกครั้ง เพื่อป้องกันการตกหล่นของแร่และฟุ้งกระจายของ ฝุ่นละออง	- บริเวณเส้นทางขนส่งแร่	- โครงการกำหนดให้ใช้ผ้าใบคลุมกระบะ รถบรรทุกขณะขนส่งแร่ออกสู่ภายนอกโครงการ เพื่อลดการฟุ้งกระจายของฝุ่นละอองและ ป้องกันการตกหล่นของแร่ รวมทั้งจัดให้มี ที่ล้างล้อรถบรรทุกก่อนออกนอกโครงการ เพื่อ ป้องกันฝุ่นจากล้อรถบรรทุกตกหล่นบริเวณ เส้นทางขนส่งแร่	-	- รูปที่ 8 พื้นที่ล้างล้อ รถบรรทุก - รูปที่ 9 รถบรรทุก ปิดคลุมผ้าใบ

มาตรการป้องกันและแก้ไขผลกระทบสิ่งแวดล้อม	สถานที่ดำเนินการ	ผลการปฏิบัติตามมาตรการฯ	ปัญหา อุปสรรค ที่ไม่สามารถ ปฏิบัติตามมาตรการ และแนวทางแก้ไข	หลักฐานและ เอกสารอ้างอิง
<b>3.3 การคมนาคม</b> 1) ให้จัดสร้างบ่อล้างรถบรรทุก พร้อมเครื่องฉีดน้ำ แรงดันสูง ในบริเวณก่อนจุดเชื่อมต่อระหว่างถนน ลูกรังและถนนคอนกรีตของโครงการ ก่อนเข้าสู่ ทางหลวงหมายเลข 3048 ต่อไป	- บริเวณเส้นทางขนส่งแร่	- โครงการมีพื้นที่ล้างล้อรถบรรทุก บริเวณทางเชื่อมต่อ ระหว่างถนนลูกรังและถนนคอนกรีต ก่อนเข้าสู่ทาง หลวงหมายเลข 3048 เพื่อลดผลกระทบของฝุ่นจาก ล้อรถบรรทุกตกหล่น หรือฟุ้งกระจายบริเวณเส้นทาง ขนส่งแร่	-	- รูปที่ 8 พื้นที่ล้างล้อ รถบรรทุก

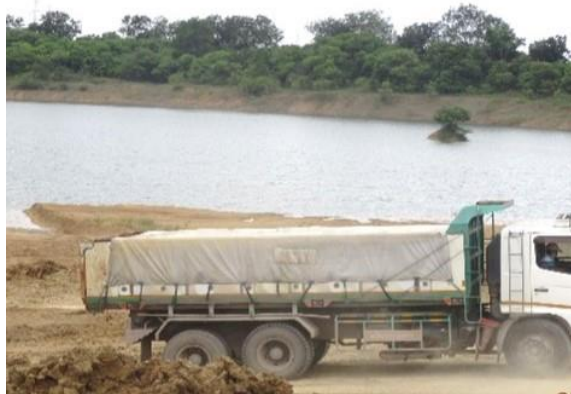
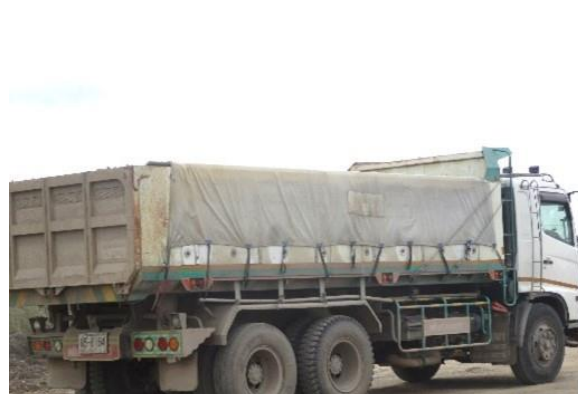
รูปที่ 9 รถบรรทุกปิดคลุมผ้าใบ

2) รถที่ทำการขนส่งแร่จากพื้นที่โครงการออกสู่ ภายนอก ต้องมีผ้าใบปิดคลุมกระบะบรรทุกให้ มิดชิดทุกด้าน	- บริเวณพื้นที่โครงการ	- โครงการกำหนดให้รถบรรทุกที่ทำการขนส่งแร่ต้อง ปิดคลุมผ้าใบก่อนออกนอกโครงการ เพื่อป้องกันการ ฟุ้งกระจายของฝุ่นละออง	-	- รูปที่ 9 รถบรรทุก ปิดคลุมผ้าใบ

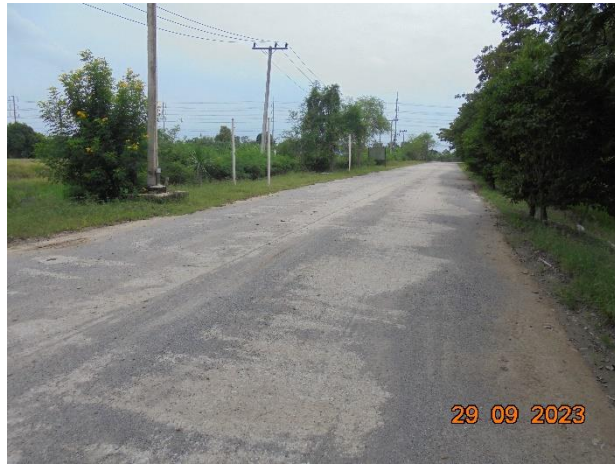
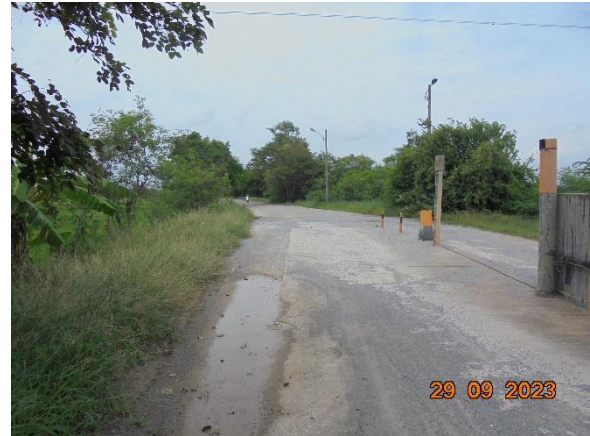
รูปที่ 15 เส้นทางขนส่งแร่

8) ให้ดูแลรักษาสภาพเส้นทาง และเก็บกวาดเศษดินบน เส้นทางขนส่งแร่ ให้อยู่ในสภาพที่ใช้งานได้ดีและ สะอาดอยู่เสมอ และในกรณีที่เส้นทางขนส่งเกิดการ ชำรุดจากการดำเนินโครงการ โครงการจะต้อง รับผิดชอบซ่อมแซมและปรับปรุงทันที	- บริเวณเส้นทางขนส่งแร่	- ในกรณีที่มิใช่เศษดินตกหล่นบนเส้นทางขนส่งแร่ ผู้ขับรถบรรทุกทุกขนส่งแร่จะเป็นผู้รับผิดชอบ เก็บกวาดทำความสะอาดเส้นทางขนส่งแร่ และกรณี ที่เส้นทางขนส่งแร่ชำรุดจากการดำเนินการของ โครงการ โครงการจะทำการปรับปรุงซ่อมแซมทันที	-	- รูปที่ 15 เส้นทางขนส่ง แร่

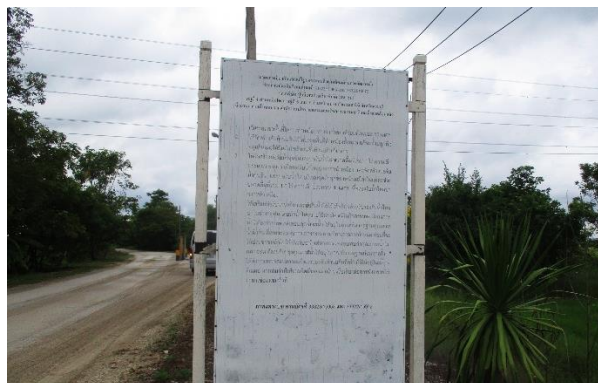
รูปที่ 16 ป้ายประชาสัมพันธ์ข้อมูลเกี่ยวกับรายละเอียดโครงการ

มาตรการป้องกันและแก้ไขผลกระทบสิ่งแวดล้อม	สถานที่ดำเนินการ	ผลการปฏิบัติตามมาตรการฯ	ปัญหา อุปสรรค ที่ไม่สามารถปฏิบัติ ตามมาตรการ และแนวทางแก้ไข	หลักฐานและ เอกสารอ้างอิง
<b>4.2 การมีส่วนร่วมของประชาชน (ต่อ)</b>  6) ให้มีการประชาสัมพันธ์ข้อมูลเกี่ยวกับผลการปฏิบัติตามมาตรการป้องกันและแก้ไขผลกระทบสิ่งแวดล้อม และผลการแก้ไขปัญหาข้อเรียกร้องต่างๆ (ถ้ามี) โดยการติดประกาศไว้ในสถานที่ที่สำคัญหรือสถานที่ที่ประชาชนสามารถเข้าถึงได้ง่าย	- บริเวณชุมชนใกล้เคียง	- โครงการมีการประชาสัมพันธ์ข้อมูลเกี่ยวกับรายละเอียดโครงการ มาตรการป้องกันและแก้ไขผลกระทบสิ่งแวดล้อม โดยการติดประกาศไว้บริเวณด้านหน้าพื้นที่โครงการ	-	- รูปที่ 16 ป้ายประชาสัมพันธ์ข้อมูลเกี่ยวกับรายละเอียดโครงการ
