รายงานผลการดำเนินงานตามมาตรการลดผลกระทบสิ่งแวดล้อม
และผลการติดตามตรวจสอบคุณภาพสิ่งแวดล้อม
ของโครงการโรงพยาบาลกรุงเทพภูเก็ต และ โรงพยาบาลกรุงเทพภูเก็ต
(ส่วนขยาย)

บริษัท โรงพยาบาลกรุงเทพภูเก็ต จำกัด
2/1 ถ.หงษ์หยกอุทิศ ต.ตลาดใหญ่ อ.เมือง จ.ภูเก็ต 83000
ในช่วงระหว่างเดือน มกราคม ถึง มิถุนายน 2566

**รายงานผลการปฏิบัติตามมาตรการป้องกันและแก้ไขผลกระทบสิ่งแวดล้อม
และมาตรการติดตามตรวจสอบผลกระทบสิ่งแวดล้อม**

โครงการ โรงพยาบาลกรุงเทพภูเก็ต

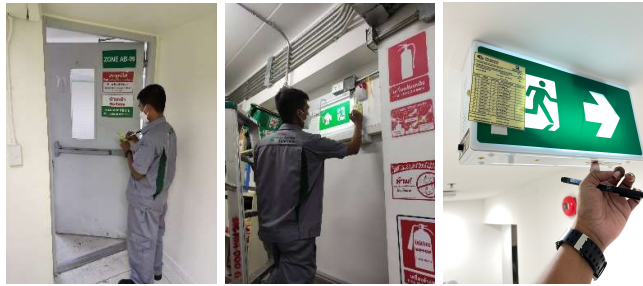
รูปที่ 26 การตรวจสอบอุปกรณ์ระบบทางหนีไฟ ป้ายทางหนี และประตุนีไฟในโรงพยาบาล

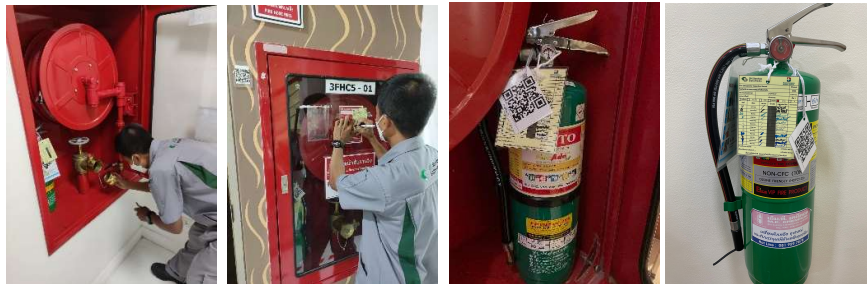
รูปที่ 27 การตรวจสอบอุปกรณ์ดับเพลิงในโรงพยาบาล

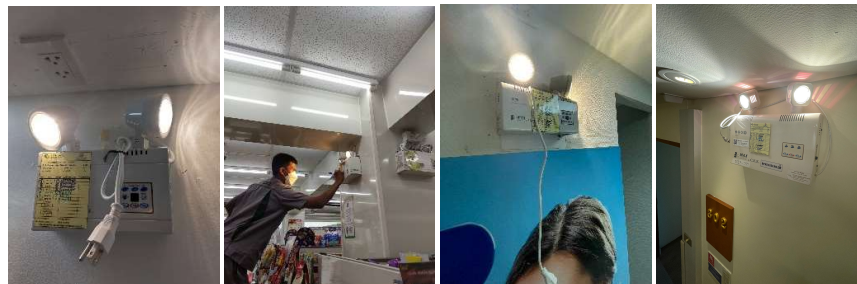
รูปที่ 28 การตรวจสอบสภาพความพร้อมใช้ของระบบไฟฉุกเฉิน ในโรงพยาบาล

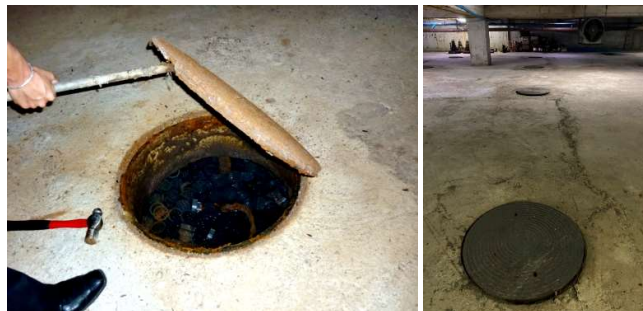
ภาพที่ 3-E การตรวจสอบฝาปิดบ่อน้ำเสียประจำเดือน

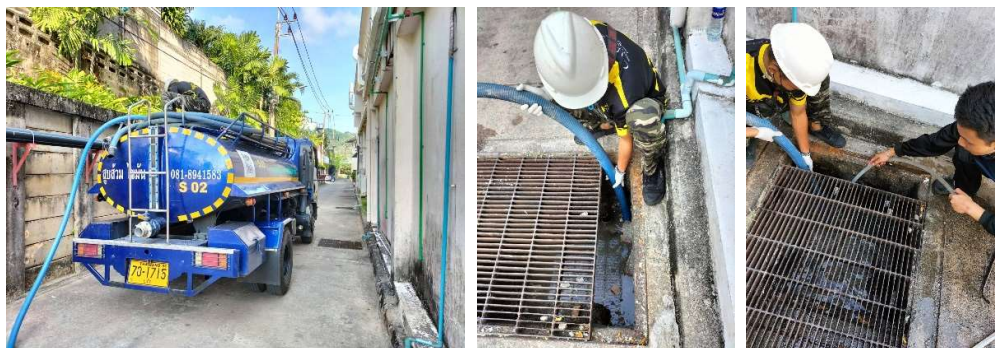
ภาพที่ 3-F การล้างทำความสะอาดโรงบำบัด และรางระบายน้ำ

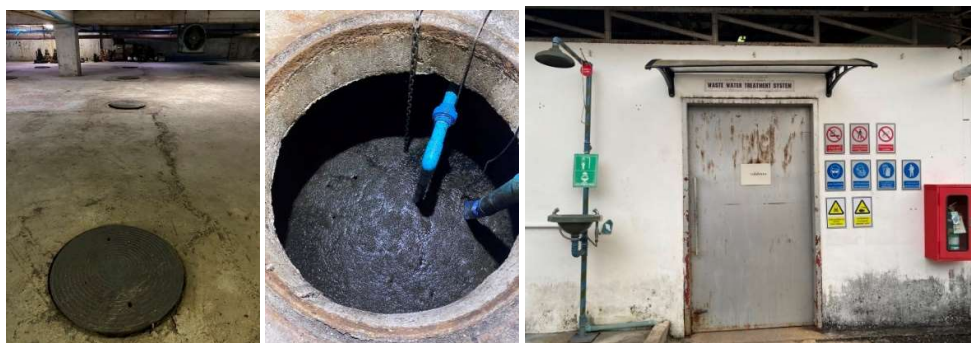
ภาพที่ 5-A ระบบบำบัดน้ำเสีย แบบ Activated sludge

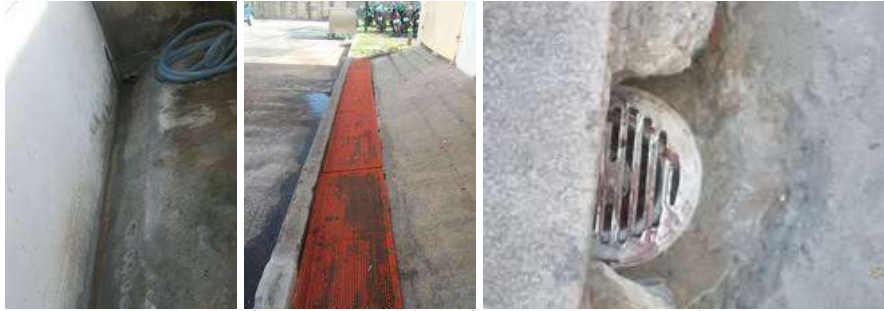
ภาพที่ 6-H สภาพเพื่อระบายน้ำรอบห้องพัชยะ ซึ่งน้ำที่เกิดขึ้นมีการระบายลงสู่ระบบบำบัดน้ำเสียของโรงพยาบาล

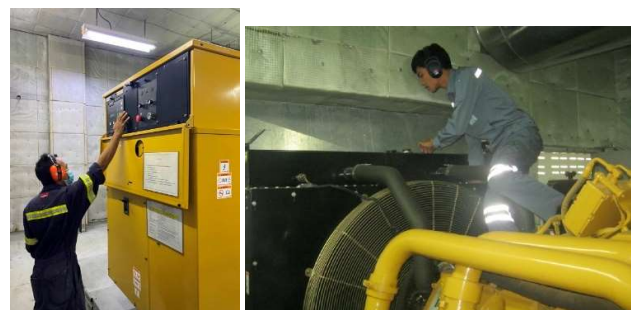
ภาพที่ 7-B การบำรุงรักษาเครื่องกำเนิดไฟฟ้า
ประจำสัปดาห์

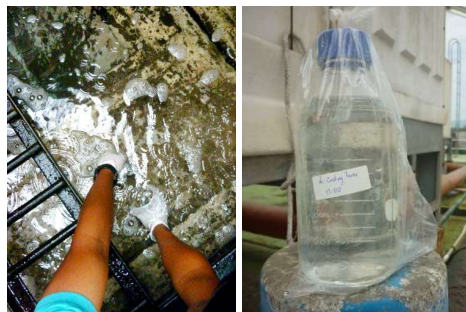
ภาพที่ 10-D การเก็บตัวอย่างเพื่อตรวจวัดการปนเปื้อนของเชื้อ Legionella ในระบบระบายอากาศ

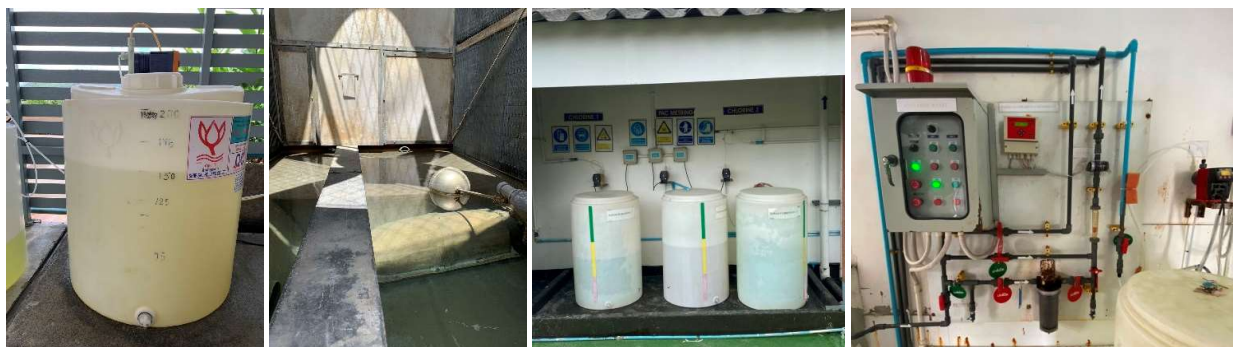
ภาพที่ 10-E การควบคุมค่าคลอรีนคงเหลือในน้ำ Cooling tower, ถังเก็บน้ำประปา(น้ำใช้) และน้ำทิ้งของโรงพยาบาล
