บทที่ 3

การปฏิบัติตามมาตรการป้องกันและแก้ไขผลกระทบสิ่งแวดล้อม

การติดตามตรวจสอบคุณภาพสิ่งแวดล้อมของ โครงการ เดอะ คอนเน็กซ์ชั้น 2 @ แคราย-รัตนธิเบศร์ 7 (ระยะดำเนินการ) บริษัท คอนเน็กซ์ชั้น ดีเวลลอปเม้นท์ จำกัด ดำเนินการจัดจ้าง บริษัท อะตอม เอนไวรอนเม้นทอล คอนซัลแตนท์ จำกัด โดยทำการตรวจวัดคุณภาพน้ำทั้ง บริเวณพื้นที่โครงการ ระหว่างเดือนกรกฎาคม - ธันวาคม พ.ศ.2566

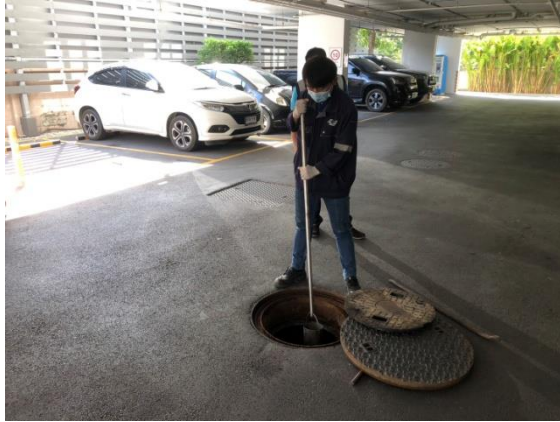
บริเวณจุดรวบรวมน้ำทิ้งก่อนเข้าระบบบำบัดน้ำเสีย

รูปที่ 3-1 จุดตรวจวัดคุณภาพน้ำทิ้ง (Waste Water Quality)
ของโครงการ เดอะ คอนเน็กซ์ชั้น 2 @ แคราย-รัตนวิเบศร์ 7
ระหว่างเดือนกรกฎาคม - ธันวาคม 2566
