ผลการติดตามตรวจสอบคุณภาพสิ่งแวดล้อม

การติดตามตรวจสอบคุณภาพสิ่งแวดล้อม โครงการสนามบินสมุย (กรณีการปรับเปลี่ยนจำนวนเที่ยวบินสูงสุดไม่เกิน 50 เที่ยวบินต่อวัน) ในระยะดำเนินการ ระหว่างเดือนกรกฎาคม-ธันวาคม พ.ศ. 2566 ดำเนินการโดยบริษัท เอสจีเอส (ประเทศไทย) จำกัด ตามแผนการดำเนินงานที่กำหนดไว้ ซึ่งมีรายละเอียดผลการติดตามตรวจสอบคุณภาพสิ่งแวดล้อมดังนี้

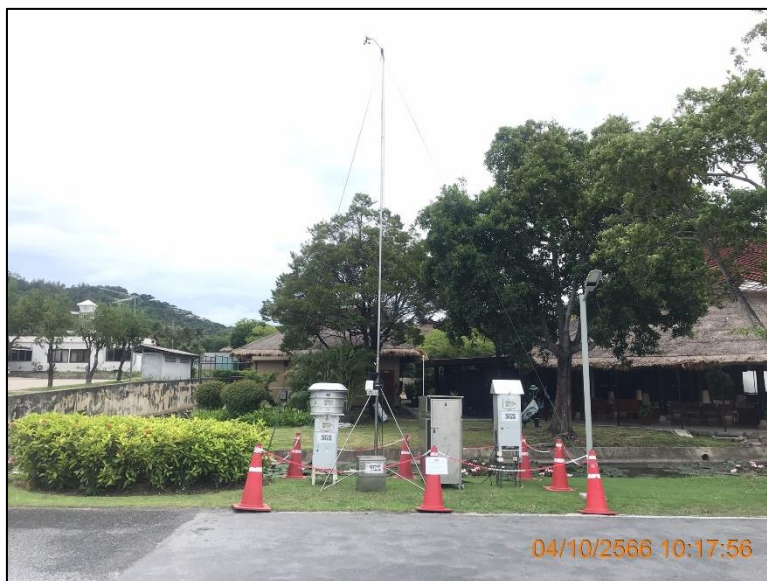
บริเวณหน้าอาคารที่พักผู้โดยสาร

ภาพถ่ายที่ 3.4.1-1 การตรวจวัดคุณภาพอากาศในบรรยากาศและการตรวจวัดความเร็วลมและทิศทางลม
ระหว่างวันที่ 4-9 ตุลาคม พ.ศ. 2566 โครงการสนามบินสมุย
(กรณีการปรับเพิ่มจำนวนเที่ยวบินสูงสุดไม่เกิน 50 เที่ยวบินต่อวัน) ในระยะดำเนินการ

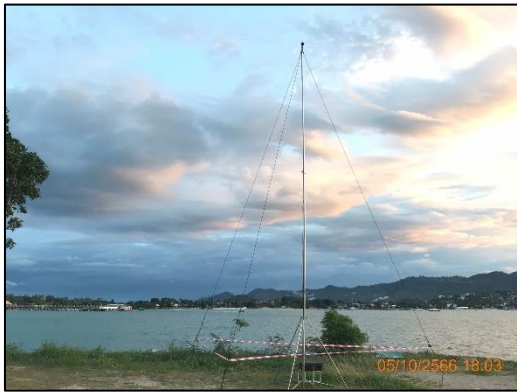
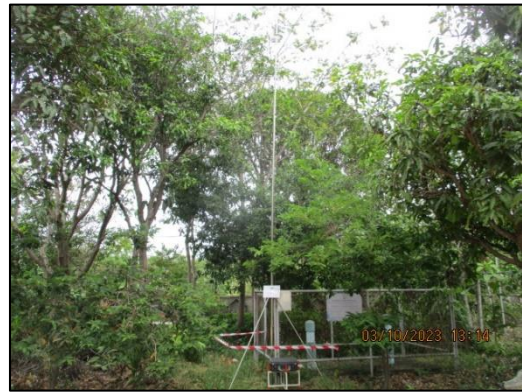
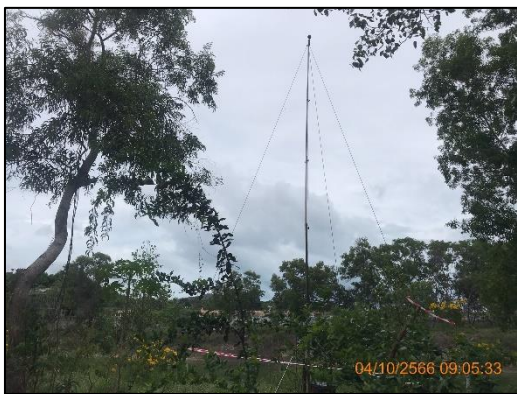
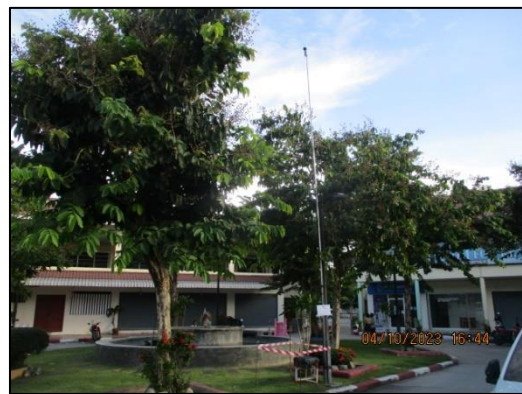
ภาพถ่ายที่ 3.4.2-1 การตรวจวัดระดับเสียงโดยทั่วไป ระหว่างวันที่ 4-8 ตุลาคม พ.ศ. 2566
โครงการสนามบินสมุย (กรณีการปรับเปลี่ยนจำนวนเที่ยวบินสูงสุดไม่เกิน 50 เที่ยวบินต่อวัน)
ในระยะดำเนินการ

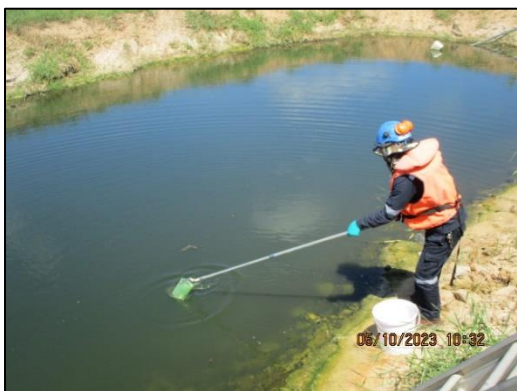
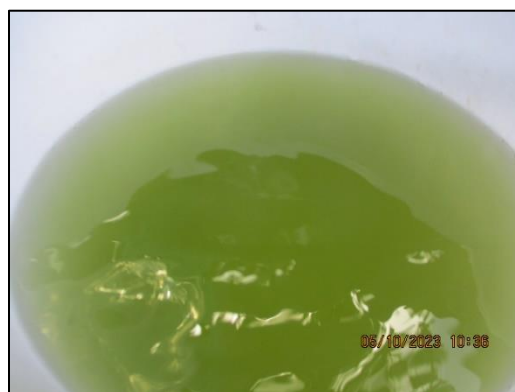
การตรวจวิเคราะห์คุณภาพน้ำทิ้งจากบ่อพักน้ำทิ้งรวม ดำเนินการเก็บตัวอย่างเมื่อวันที่ 5 ตุลาคม พ.ศ. 2566 แสดงดังภาพถ่ายที่ 3.4.3-1 รายละเอียดผลการตรวจวัดคุณภาพน้ำทิ้งแสดงดังตารางที่ 3.4.3-1 และตำแหน่งจุดเก็บตัวอย่างคุณภาพน้ำทิ้งและผลการตรวจวิเคราะห์คุณภาพน้ำทิ้งแสดงดังรูปที่ 3.4.3-1 โดยผลการตรวจวัด พบว่าความเป็นกรดและด่าง (pH) มีค่าเท่ากับ 7.8 บีโอดี (BOD) มีค่าเท่ากับ 38 มิลลิกรัมต่อลิตร สารแขวนลอย (Suspended Solids) มีค่าเท่ากับ 20 มิลลิกรัมต่อลิตร สารที่ละลายได้ทั้งหมด (Total Dissolve Solids) มีค่าเท่ากับ 441 มิลลิกรัมต่อลิตร น้ำมันและไขมัน (Oil and Grease) มีค่าน้อยกว่า 2 มิลลิกรัมต่อลิตร ซัลไฟด์ (Sulfide) มีค่าน้อยกว่า 0.02 มิลลิกรัมต่อลิตร ทีเคเอ็น (TKN) มีค่าเท่ากับ 39.02 มิลลิกรัมต่อลิตร แบคทีเรียกลุ่มโคลิฟอร์มทั้งหมด (Total Coliform Bacteria) มีค่าเท่ากับ 110 เอ็มพีเอ็น ต่อ 100 มิลลิลิตร และแบคทีเรียกลุ่มฟิคอลโคลิฟอร์มทั้งหมด (Total Fecal Coliform Bacteria) มีค่าเท่ากับ 40 เอ็มพีเอ็น ต่อ 100 มิลลิลิตร

ภาพถ่ายที่ 3.4.3-1 การเก็บตัวอย่างน้ำทิ้งที่บ่อพักน้ำทิ้งรวม เมื่อวันที่ 5 ตุลาคม พ.ศ. 2566

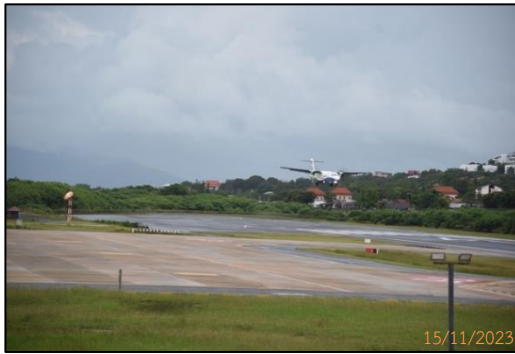
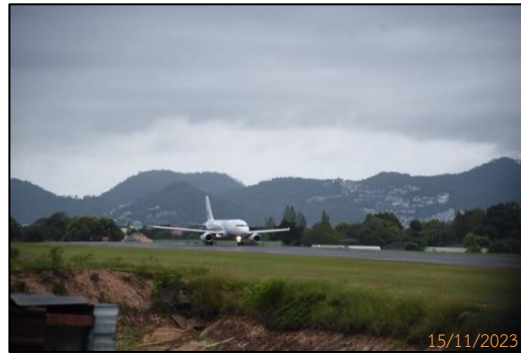
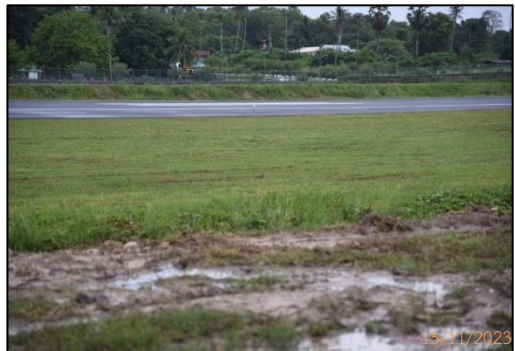
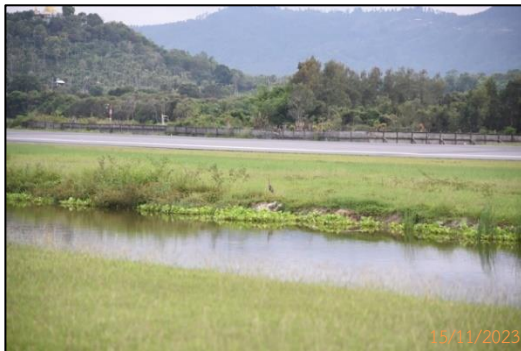
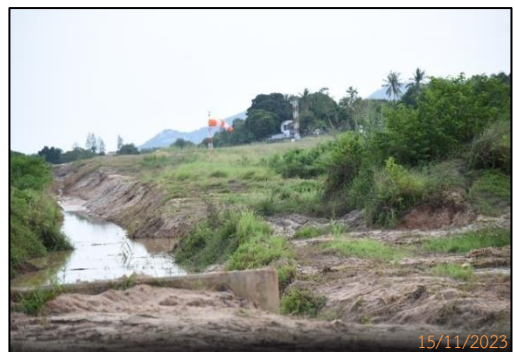
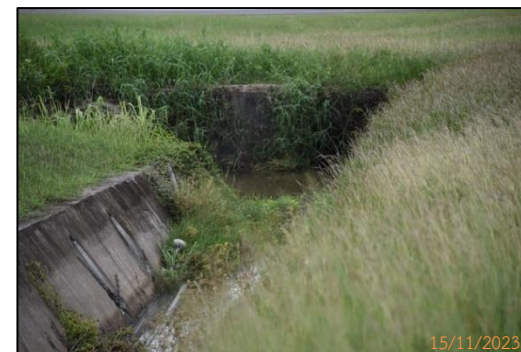
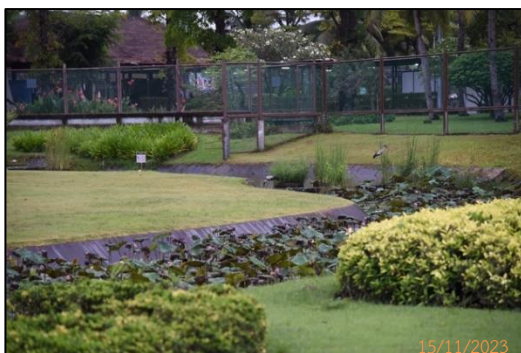
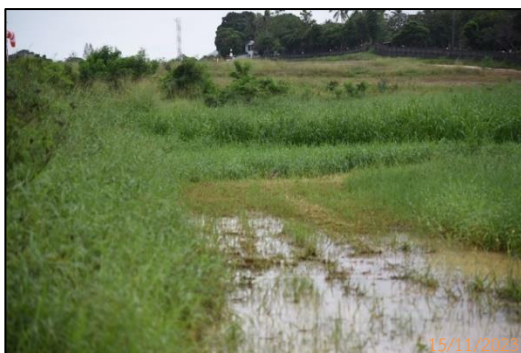
สภาพทั่วไปบริเวณพื้นที่สนามบินสมุย พบว่า มีสภาพเป็นพื้นที่โล่งปกคลุมด้วยหญ้าที่มีการจัดการ และถูกตัดให้สั้นอยู่เสมอ มีคูระบายน้ำกระจายอยู่โดยรอบสนามบิน พื้นดินโล่งใกล้คลังน้ำมันห้วยทางวัง 17 มีลักษณะเป็นดินทรายปกคลุมด้วยหญ้าที่ไม่หนาแน่น และพบว่าเคยเป็นแหล่งขุดหารังของนกจาบคาหัวเขียว (*Merops philippinus*) แต่จากการสำรวจพบว่าทางสนามบินได้ดำเนินการขุดลอกออกจากพื้นที่ทำรังและตรวจตราเป็นประจำ และสำรวจไม่พบรัง ตรงนี้มาอย่างต่อเนื่อง รวมทั้งในช่วงเวลาดังกล่าวพบเพียงร่องรอยรังเก่าที่นกไม่ได้ใช้งานเท่านั้น บริเวณทิศตะวันตกของห้วยทางวัง 35 มีพื้นที่เป็นแอ่งที่ลุ่มรวมกับคูระบายน้ำและมีพืชน้ำอยู่หลายชนิด สำรวจพบว่าเป็นที่ซ่อนตัวและหากินของนก และบริเวณร่องน้ำรวมถึงบริเวณบึงรับน้ำอื่นๆ ภายในสนามบินเป็นที่อยู่อาศัยของสัตว์น้ำหลากหลายชนิดและเป็นแหล่งหาอาหารของนกในกลุ่มนกยาง นกกาน้ำ และกลุ่มนกน้ำอื่นๆ เป็นต้น ส่วนกลุ่มอาคารที่พักผู้โดยสาร ร้านค้า อาคารสำนักงานที่อยู่ทางทิศตะวันออกของสนามบิน เป็นกลุ่มอาคารขนาดเล็กที่มีความสูงไม่มาก มีหย่อมไม้ยืนต้นและไม่ประดับกระจายอยู่โดยรอบ สภาพโดยทั่วไปภายในสนามบินแสดงดังภาพถ่ายที่ 3.4.5-1

ภาพถ่ายที่ 3.4.5-1 สภาพทั่วไปบริเวณพื้นที่สนามบินสมุย ระหว่างวันที่ 14-16 พฤศจิกายน พ.ศ. 2566
โครงการสนามบินสมุย (กรณีการปรับเพิ่มจำนวนเที่ยวบินสูงสุดไม่เกิน 50 เที่ยวบินต่อวัน)
ในระหว่างดำเนินการ
