### ผลการดำเนินการตามมาตรการป้องกันและ แก้ไขผลกระทบสิ่งแวดล้อม

#### 2.1 การปฏิบัติตามมาตรการป้องกันและแก้ไขผลกระทบสิ่งแวดล้อม

ตารางที่ 2.2-1 มาตรการป้องกันและแก้ไขผลกระทบสิ่งแวดล้อม (ระยะดำเนินการ) โครงการสำนักงานใหญ่ บริษัท เจียไต๋ จำกัด

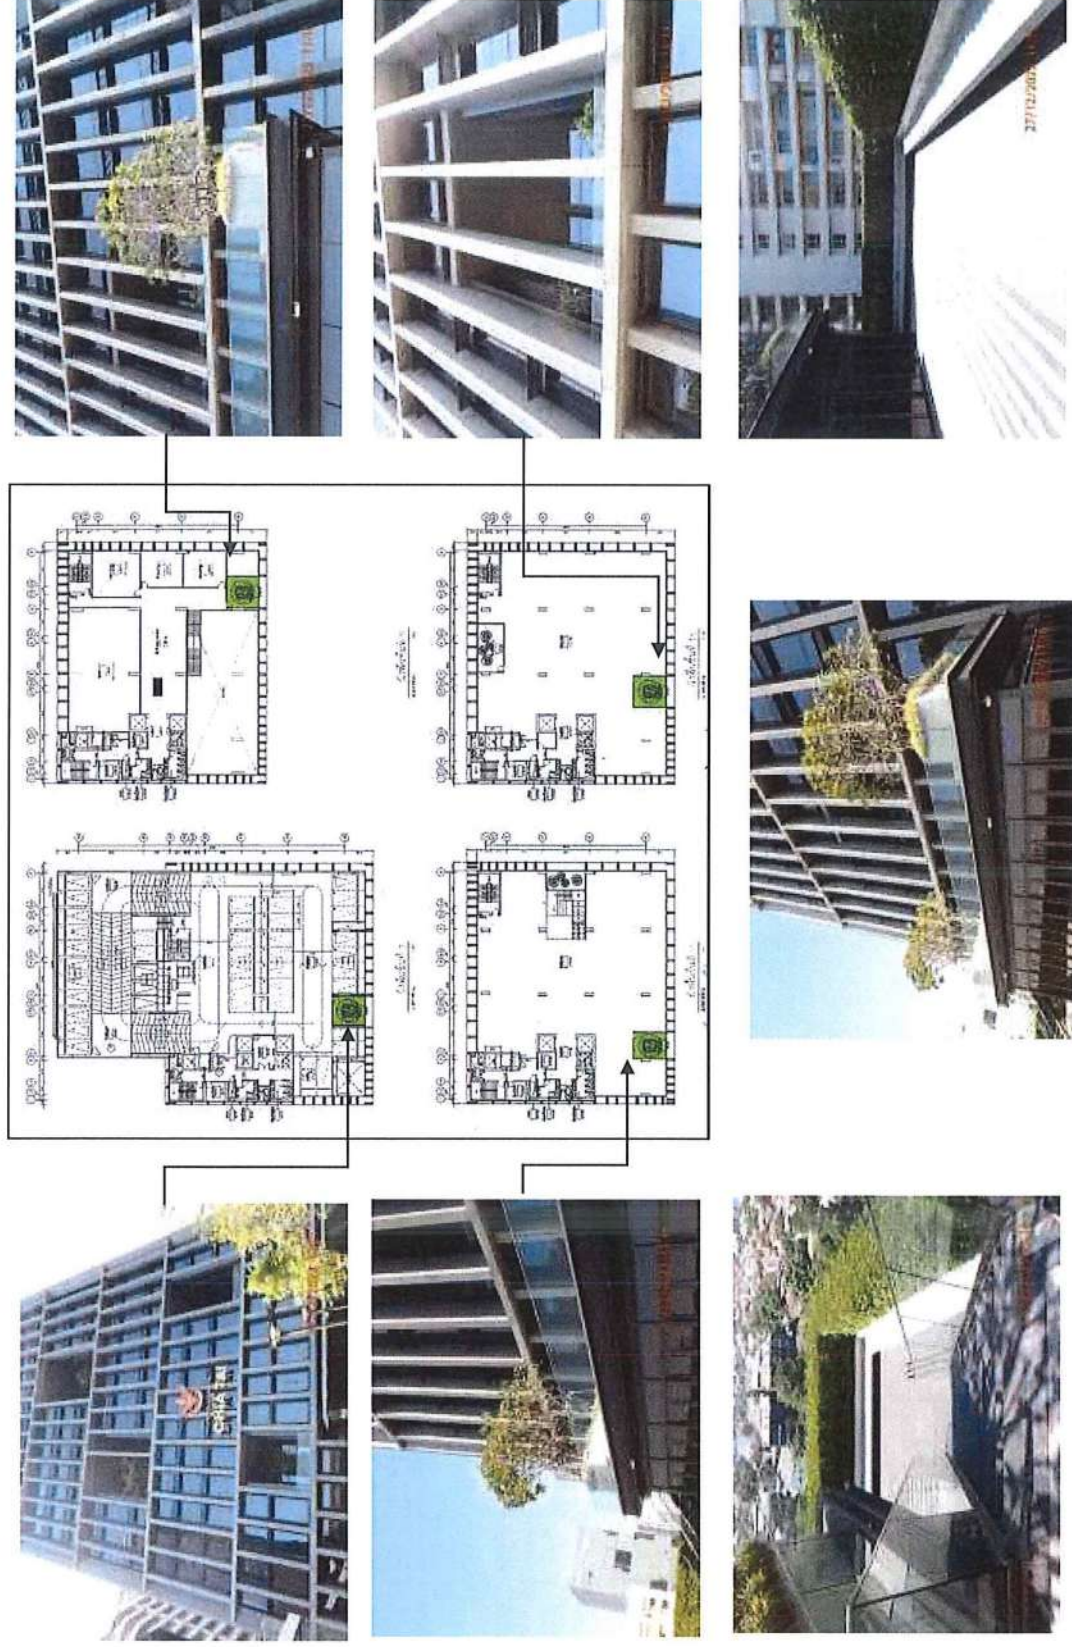
ภาพที่ 2.2-2 พื้นที่สีเขียวปลูกไม้ยืนต้น และบริเวณระเบียบพื้นที่สำนักงานชั้น 2,4,7,8, และชั้น 11

2. จัดให้มีการปลูกไม้ยืนต้น ไม้พุ่มไม้คลุมดินภายในโครงการ โดยเฉพาะบริเวณแนวเขตที่ดินเพื่อให้พืชช่วยยึดหน้าดิน	✓ - ปัจจุบันโครงการได้มีการปลูกพืชคลุมหน้าดิน และดูแลสภาพพื้นที่สีเขียวของโครงการให้สวยงาม และมีความสมบูรณ์อยู่ตลอดเวลา

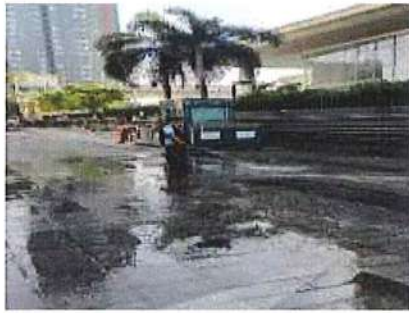
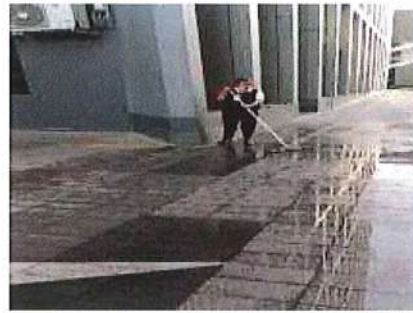
ภาพที่ 2.2-3 แม่บ้านฉีดล้างทำความสะอาดพื้นถนนรอบ โครงการ และอาคารลานจอดรถ

2. ดูแลรักษาความสะอาดถนนภายในโครงการโดยฉีดล้างถนนเป็นประจำสม่ำเสมอ	✓ - โครงการได้จ้างให้ บริษัท คลีนนิ่ง เซอร์วิส โซลูชั่น จำกัด ซึ่งเป็นบริษัทผู้ให้บริการทำความสะอาดโดยตรงทำหน้าที่ในการดูแลความสะอาดและความเป็นระเบียบเรียบร้อยบริเวณถนนและทางสัญจรภายในพื้นที่โครงการ โดยขอเบงตงนดังกล่าวถูกระงับในสัญญาว่าจ้างเป็นที่เรียบร้อยแล้ว

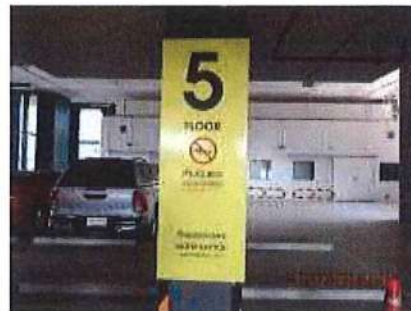
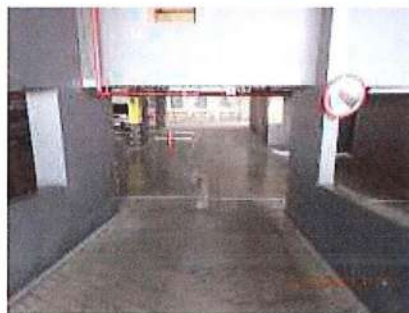
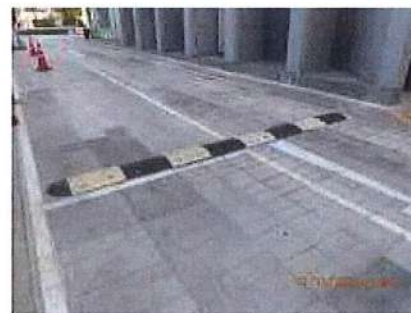
ภาพที่ 2.2-4 ป้ายจำกัดความเร็วและสัญญาณ และห้ามติดเครื่องยนต์ทิ้งไว้

1.2 คุณภาพอากาศ	1. ควบคุมความเร็วของรถภายในโครงการเช่นป้ายจำกัดความเร็วลูกกระพנדชะลอความเร็วเพื่อไม่ให้เกิดการฟุ้งกระจายของฝุ่นบนผิวถนน โดยโครงการจัดให้มีลูกระนาดชะลอความเร็ว (Speed Bump) ขนาดความสูง 0.05 เมตร ความยาว 3.5 เมตร จำนวน 1 จุด เพื่อช่วยลดความเร็วของรถและลดเสียงจากการแล่นของรถยนต์	✓ - ปัจจุบันโครงการได้จัดทำป้ายเตือนจำกัดความเร็ว และการสัญจรภายในพื้นที่โครงการถูกควบคุมด้วยสัญญาณความเร็วจำนวน 3 จุด ประกอบกับทางสัญจรภายในโครงการ	ภาพที่ 2.2-4 ป้ายจำกัดความเร็วและห้ามติดเครื่องยนต์ทั้งไว้

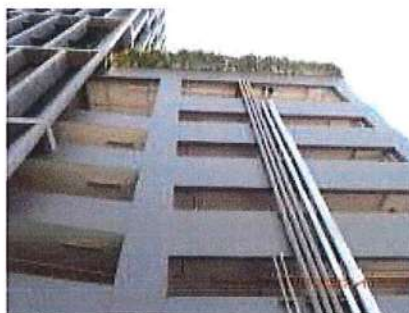
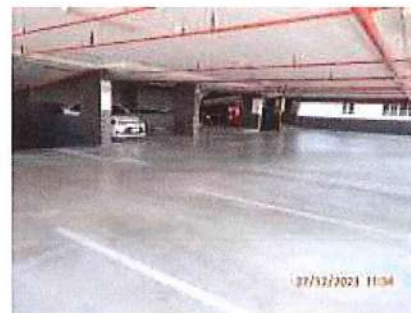
ภาพที่ 2.2-5 พื้นที่ช่องเปิดโล่งอาคารจอดรถ

2) มลพิษทางอากาศ	1. ออกแบบให้ระบบจอร์จสามารถระบายอากาศได้อย่างสะดวกตลอดเวลาไม่ให้เกิดการสะสมมลพิษ	✓ - การออกแบบอาคารจอร์จจะมีช่องเปิดโล่งซึ่งจะทำให้สามารถระบายอากาศได้เป็นอย่างดี	ภาพที่ 2.2-5 พื้นที่ช่องเปิดโล่งอาคารจอร์จ

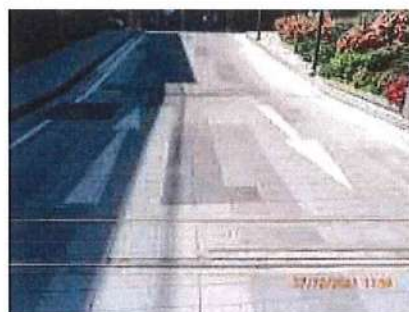
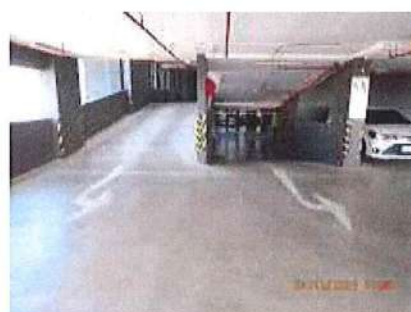
3. จัดทำป้ายและสัญลักษณ์จราจรบนพื้นทางให้ชัดเจนและไม่ก่อให้เกิดความสับสนของผู้ใช้ทำให้การเคลื่อนตัวของรถในโครงการทำได้ปกติและปลอดภัย	✓ - โครงการติดตั้งป้ายสัญลักษณ์บอกช่องเดินรถ และสัญลักษณ์จราจรบนพื้นทางชัดเจน และภายในโครงการถูกเพิ่มความชัดเจนด้วยป้ายและสัญลักษณ์จราจรต่างๆ รวมไปถึงมีการควบคุมการปฏิบัติงานด้วยเจ้าหน้าที่รักษาความปลอดภัยที่คอยประจำอยู่ที่จุดทางเข้า-ทางออกของโครงการ	ภาพที่ 2.2-6 ป้ายสัญลักษณ์บอกช่องเดินรถบนพื้นทาง

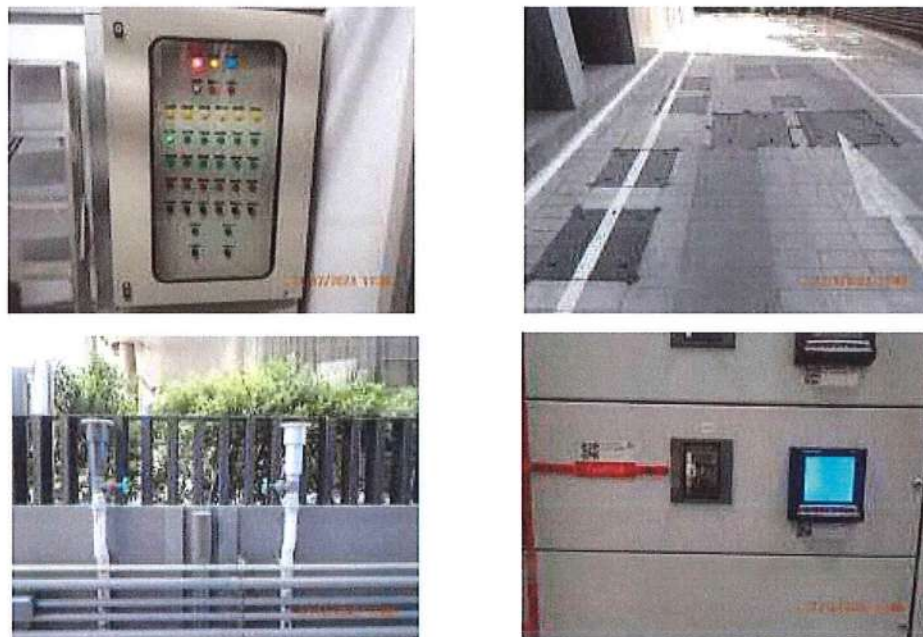
ภาพที่ 2.2-8 ระบบบำบัดน้ำเสีย และมิเตอร์ไฟฟ้าระบบน้ำเสีย

<p>✓</p>	<p>- ปัจจุบันทางโครงการ ได้มีการติดตั้งมอเตอร์ไฟฟ้าจากระบบบำบัดน้ำเสียแยกจาก ระบบไฟฟ้าอื่นๆ แล้ว เพื่อให้สามารถติดตามตรวจสอบการใช้งานของระบบ บำบัดน้ำเสียได้ แล้วมีการจดบันทึกผลการใช้พลังงานไฟฟ้าประจำทุกเดือน</p>	
	<p>✓</p>	<p>- ปัจจุบัน โครงการสำนักงานใหญ่อยู่ภายใต้การบริหารจัดการของบริษัท พลัส พร็อพเพอร์ตี้ จำกัด ซึ่งเป็นบริษัทให้บริการเกี่ยวกับการบริหารจัดการอาคาร หุดโดยตรงมีบุคลากรความรู้ความเชี่ยวชาญในการบริหารจัดการทั้งนี้ความรู้ และความเชี่ยวชาญดังกล่าว โดยเหตุผลของการปฏิบัติตามความนี้ดังกล่าว ประกอบด้วย</p> <p>1.ปริมาณใช้ที่เข้าสู่โครงการต่อวันมีปริมาณที่ต่ำกว่าการประเมินไว้ใน รายงานการวิเคราะห์ผลกระทบสิ่งแวดล้อมทำให้ตะกอนหรือความสกปรก ลดลงตามปริมาณน้ำที่เข้าระบบ</p>

3.2(ต่อ)การบำบัดน้ำเสีย	8. จัดให้มีระบบมิเตอร์ไฟฟ้าสำหรับระบบบำบัดน้ำเสียโดยเฉพาะแยกจากระบบไฟฟ้าอื่นๆเพื่อให้สามารถติดตามตรวจสอบการใช้งานระบบบำบัดน้ำเสียและให้เกิดความมั่นใจว่าโครงการจะเดินระบบบำบัดน้ำเสียตลอด เวลาที่เปิดดำเนินการ  9. มาตรการในช่วงการดูแลบำรุงรักษา และซ่อมแซม ดังนี้ 1) ในช่วงเวลาที่มีการสูบล้างปฏิจุล หรือเปิดฝาเพื่อเก็บไขมันหรือเก็บตัวอย่งน้ำ ตลอดจนการซ่อมแซมระบบบำบัดน้ำเสียจะมีการทราเวลล์ เพื่อให้รลดพนักงานสัญจรผ่านพื้นที่ทางวิ่ง ซึ่งจัดการเดินรถแบบทิศทางเดียว รวมทั้งโครงการจัดให้มีพนักงานรักษาความปลอดภัยคอยอำนวยความสะดวกด้านการจราจรภายในโครงการ 2) ประสานงานให้รถสูบล้างปฏิจุลของสำนักงานเขตพระโขนง มาสูบล้างก่อนในวันอาทิตย์เท่านั้น เนื่องจากเป็นวันหยุด โดยในการสูบล้างปฏิจุลรถสูบล้างปฏิจุลสามารถจอดบริเวณตำแหน่งระบบบำบัดน้ำเสียและลากสายสูบล้างปฏิจุลไปยังถังเก็บตะกอนได้ 3) กำหนดช่วงเวลาในการดูแลบำรุงรักษา และซ่อมแซมระบบบำบัดน้ำเสียในวันอาทิตย์เท่านั้นเพื่อลดผลกระทบต่อนักงานและผู้มาติดต่อภายในโครงการ 4) ติดตั้งป้ายประชาสัมพันธ์เตือนบริเวณระบบบำบัดน้ำเสียให้เห็นอย่างชัดเจนเพื่อให้พนักงานและผู้มาติดต่อภายใน โครงการ รมีตระวังในการสัญจรผ่านบริเวณดังกล่าว	✓  ✓  - ปัจจุบันทางโครงการ ได้มีการติดตั้งมิเตอร์ไฟฟ้าจากระบบบำบัดน้ำเสียแยกจากระบบไฟฟ้าอื่นแล้ว เพื่อให้สามารถติดตามตรวจสอบการใช้งานของระบบบำบัดน้ำเสียได้ แล้วมีการจดบันทึกผลการใช้พลังงานไฟฟ้าประจำวันเดือน	ภาพที่ 2.2-8 มิเตอร์ไฟฟ้าของระบบบำบัดน้ำเสีย

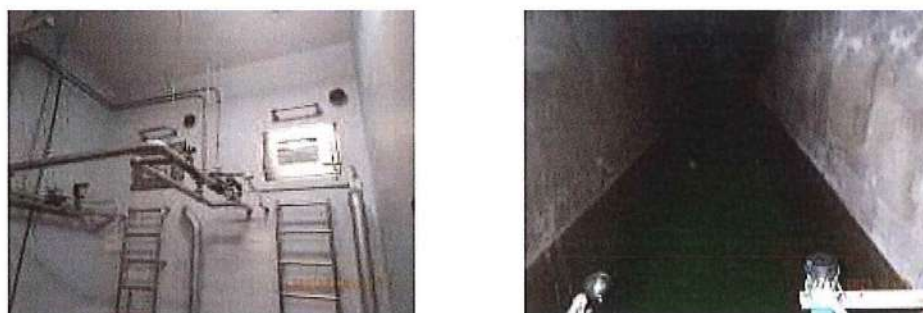
ภาพที่ 2.2-9 ถังเก็บน้ำใต้ดิน และถังเก็บน้ำชั้นคาตฟ้า จำนวน 2 ถัง /ชั้น

2.2 นิเวศวิทยาทางน้ำ	✓ - ดูแลรักษาระบบบำบัดน้ำเสียให้สามารถทำงานได้อย่างต่อเนื่องและมีประสิทธิภาพ	- ระบบเครื่องจักรที่มีใช้งานในระบบบำบัดน้ำเสียจะได้รับการตรวจสอบโดยช่างประจำอาคารเป็นประจำทุกวัน ซึ่งกิจกรรมดังกล่าวจะอาศัยการตรวจสอบความผิดปกติที่แสงควบคุม ทั้งนี้การควบคุมการกิจกรรมการตรวจสอบดำเนินการโดย Check Sheet ประจำวันและตามข้อกำหนดในทส.1	ภาพที่ 2.2-9 ถังเก็บน้ำใต้ดิน และถังเก็บน้ำชน ดาตฟ้า

2.3 การใช้พื้นที่	✓ 1.จัดให้มีน้ำสำรองเก็บไว้ในถังเก็บน้ำใต้ดิน และถังเก็บน้ำชนหลังคาของโครงการโดยสำรองน้ำใช้ได้นาน 3.9 วัน	- ปัจจุบันโครงการจัดให้มีถังสำรองน้ำใต้ดิน 2 ถัง และถังเก็บน้ำชนดาตฟ้าจำนวน 4 ถัง ความจุรวม 124 ลบ.ม. ทั้งนี้ปริมาณน้ำใช้ภายในโครงการพื้นที่โครงการประมาณ 32 ลบ.ม./วัน เท่านั้น โดยถังสำรองน้ำดังกล่าวสามารถสำรองน้ำเพื่อใช้ในพื้นที่โครงการไม่น้อยกว่า 3.9 วัน

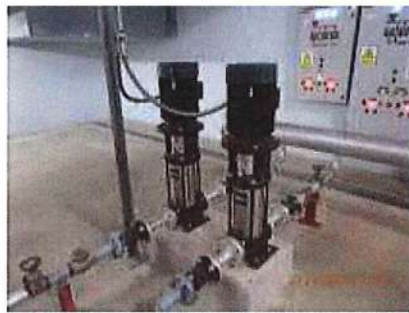
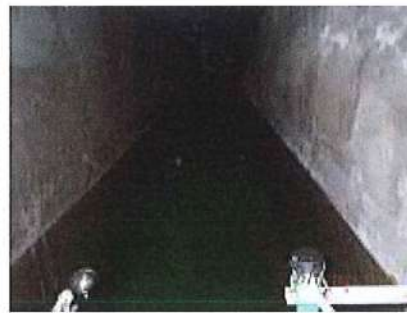
ภาพที่ 2.2-10 ระบบปั๊มน้ำประปาชั้นใต้ดินและชั้นดาดฟ้า

องค์ประกอบทางสิ่งแวดล้อม	มาตรการป้องกันและแก้ไขผลกระทบสิ่งแวดล้อม	รายละเอียดการปฏิบัติตามมาตรการฯ	เอกสารอ้างอิง
2.3 (ต่อ) การใช้น้ำ	2. จัดให้มีระบบสูบน้ำในอาคารซึ่งทำหน้าที่สูบน้ำโดยไม่ดึงน้ำเข้ามาจากท่อประปาโดยตรง และควบคุมการจ่ายน้ำด้วยระบบตั้งเวลาซึ่งกำหนดเวลาการสูบน้ำในช่วง 24.00 - 05.00 น. ซึ่งอยู่นอกช่วงเวลาที่พักอาศัย ใกล้เคียงมีการใช้น้ำมาก	✓ - ปัจจุบันระบบน้ำใช้ในพื้นที่โครงการ โดยจะทำการสูบน้ำจากถังเก็บน้ำใต้ดินไปยังถังเก็บน้ำขนาดฟ้าของโครงการ และแจกจ่ายไปยังพื้นที่ส่วนต่างๆ ของโครงการโดยไม่สูบน้ำจากท่อประปาโดยตรง ทั้งนี้การสูบน้ำไปยังถังเก็บน้ำขนาดฟ้าของโครงการ ไม่ได้ถูกกำหนดด้วยช่วงเวลาแต่อย่างใด แต่ใช้ถูกออกแบบมาเพื่อมีความเหมาะสมกับสถานการณ์ปัจจุบันมากกว่า ทั้งนี้ตั้งแต่เปิดดำเนินการโครงการยังมีได้รับการร้องเรียนเรื่องระบบการจ่ายน้ำประปาภายในโครงการจากผู้พักอาศัยแต่อย่างใด	ภาพที่ 2.10 ระบบปั๊มน้ำประปา

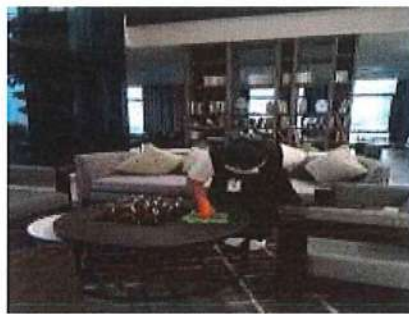
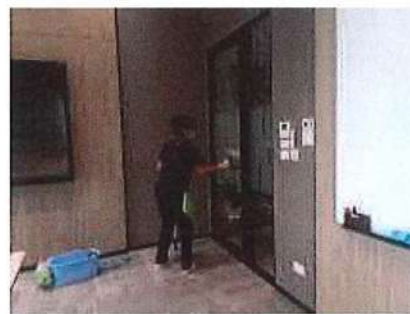
ภาพที่ 2.2-13 แม่บ้านใช้ภาชนะรองน้ำก่อนใช้ทำความสะอาด

6. กำหนดให้พนักงานใช้ภาษารับรองน้ำและชักล้างอุปกรณ์ในภาษาขณะที่จะนำไปรีไซเคิล ซึ่งจะใช้น้ำน้อยกว่าการใช้สายยางฉีดล้างทำความสะอาดโดยตรง	✓	- โครงการกำหนดให้พนักงานทำความสะอาดของโครงการใช้ภาษารับรองน้ำเพื่อใช้ในการรณรงค์และชักล้างอุปกรณ์ก่อนที่จะนำไปรีไซเคิลทำความสะอาดพื้นที่ต่างๆของโครงการ	ภาพที่ 2.2-13 แม้บ้านใช้ภาษารับรองน้ำก่อนใช้ทำความสะดวก

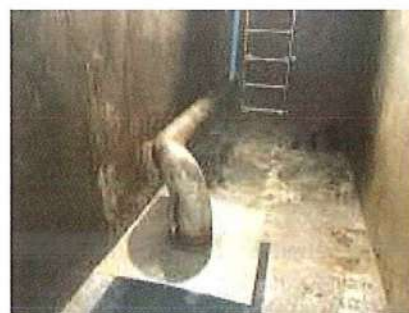
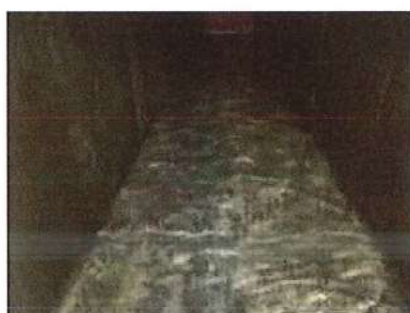
ภาพที่ 2.2-14 สิ่งทำความสะอาดถึงเก็บน้ำสำรองขึ้นใต้ดิน และชั้นดาดฟ้า

องค์ประกอบทางสิ่งแวดล้อม	มาตรการป้องกันและแก้ไขผลกระทบสิ่งแวดล้อม	รายละเอียดการปฏิบัติตามมาตรการฯ	เอกสารอ้างอิงปัญหา/อุปสรรค
2.3 (ต่อ) การใช้น้ำ	7. จัดให้มีช่างซ่อมบำรุงซึ่งทำหน้าที่ตรวจสอบรอยรั่วของอุปกรณ์ที่ใช้อย่างสม่ำเสมอเป็นประจำทุกเดือน หากพบการรั่วซึม ให้รีบซ่อมแซมทันที	<p>✓</p> <p>- โครงการมอบหมายให้เจ้าหน้าที่ช่างอาคารตรวจสอบรอยรั่วของอุปกรณ์ที่ใช้อย่างสม่ำเสมอเป็นประจำทุกเดือน หากพบการรั่วซึมให้รีบซ่อมแซมทันที</p>	<p>ภาพที่ 2.2-11</p> <p>ตรวจสอบและบำรุงรักษาน้ำในตู้ปรับอากาศ</p> <p>ภาพที่ 2.2-9</p> <p>ถึงเก็บน้ำได้ดินและถึงเก็บน้ำชั้นดาดฟ้า</p> <p>ภาพที่ 2.2-14</p> <p>ล้างทำความสะอาดถังเก็บน้ำสำรองชั้นใต้ดินและชั้นดาดฟ้า</p>

10. กำหนดให้มีการทำความสะอาดถังเก็บน้ำแต่ละถังเพื่อล้างตะกอนสนิมและคราบสกปรกที่เกาะตามผนังหรือขอบมุมของถังสำรองน้ำ โดยในการทำความสะอาดถังเก็บน้ำของโครงการจะทำการกวาดตะกอนขัดสนิมหรือ คราบที่เกาะตามผนังหรือขอบมุมของถังน้ำที่ไม่มีการหมุนเวียนโดยใช้แปรงขัดไม้ไผ่ยาวซึ่งมีสารเคมีซึ่งอาจกัดถัง ทั้งนี้ ในการทำความสะอาดถังเก็บน้ำของโครงการจะปิดล้างทำความสะอาดถังและล้างกำหนด ให้ล้างถังเก็บน้ำในช่วงวันหยุดเสาร์-อาทิตย์ ช่วงเวลาปรับได้ตามความเหมาะสม เพื่อหลีกเลี่ยงไม่ให้ส่งผลกระทบต่อการใช้ของพนักงาน โดยมีความถี่ในการทำทำความสะอาดปีละ 1 ครั้ง เพื่อสุขภาพอนามัยที่ดีของพนักงาน	✓

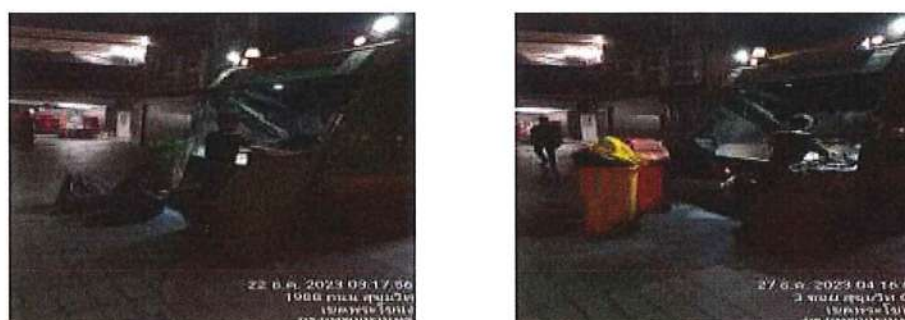
ภาพที่ 2.2-18 สำนักงานเขตเข้าเก็บขยะ

3.4 (ต่อ) การจัดการมูลฝอย	<p>7. กำชับพนักงานทำความสะอาดขนย้ายมูลฝอยมาทิ้งถึง เพื่อป้องกันกรณีถูกคำภายในถึงลักษณะและมีน้ำชะมูลฝอยรั่วไหลลงพื้น</p> <p>8. โครงการจัดให้มีห้องพักมูลฝอยรวมตั้งอยู่ภายในอาคารบริเวณชั้นที่ 1 ด้านทิศตะวันตกใกล้กับที่จอดรถรับ-ส่งของ โดยแบ่งเป็น ห้องพักมูลฝอยแห้ง ห้องพักมูลฝอยเปียก ห้องพักมูลฝอยรีไซเคิล และห้องพักมูลฝอยอันตราย แยกกันอย่างชัดเจน ซึ่งมีรายละเอียดดังนี้</p> <p>1) ห้องพักมูลฝอยเปียกมีขนาดพื้นที่ 3.3 ตารางเมตร ความจุ 4.95 ลูกบาศก์เมตร (คิดความสูงมูลฝอย 1.5 เมตร) สามารถรองรับมูลฝอยเปียกปริมาณ 1.426 ลูกบาศก์เมตร/วัน ได้อย่างเพียงพอ 3.5 เท่า โดยภายในจะตั้งถังรองรับมูลฝอยขนาด 240 ลิตร จำนวน 5 ถัง เพื่อรองรับมูลฝอยอีกชั้นหนึ่ง ป้องกันการกระจายของมูลฝอยกรณีถูกบรรจุผิดพลาด</p> <p>2) ห้องพักมูลฝอยแห้ง มีขนาดพื้นที่ 2 ตารางเมตร ความจุ 3 ลูกบาศก์เมตร (คิดความสูงมูลฝอย 1.5 เมตร) ซึ่งสามารถรองรับมูลฝอยทั่วไปประมาณ 0.093 ลูกบาศก์เมตร/วัน ได้อย่างเพียงพอ 32 เท่า</p> <p>3) ห้องพักมูลฝอยรีไซเคิลมีขนาดพื้นที่ 3.3 ตารางเมตรความจุ 4.95 ลูกบาศก์เมตร (คิดความสูงมูลฝอย 1.5 เมตร) ซึ่งสามารถรองรับมูลฝอยรีไซเคิลปริมาณ 1.302 ลูกบาศก์เมตร/วัน ได้อย่างเพียงพอ 3.8 เท่า</p> <p>4) ห้องพักมูลฝอยอันตราย มีขนาดพื้นที่ 2 ตารางเมตรความจุ 3 ลูกบาศก์เมตร (คิดความสูงมูลฝอย 1.5 เมตร) ซึ่งสามารถรองรับมูลฝอยอันตรายปริมาณ 0.279 ลูกบาศก์เมตร/วัน ได้อย่างเพียงพอ 10.7 เท่า</p>	<p>- ปัจจุบันโครงการมีการติดตั้งห้องพักมูลฝอยแห้ง ห้องพักมูลฝอยเปียก ห้องพักมูลฝอยรีไซเคิล และห้องพักมูลฝอยอันตรายแยกกันอย่างชัดเจน บริเวณด้าน หน้าห้องพักมูลฝอยแห้ง ทั้งนี้หากพนักงานจะทำการคัดแยกขยะอันตรายออกจากมูลฝอยที่รวบรวมมาในแต่ละวัน (พร้อมกับการคัดแยกมูลฝอยรีไซเคิล) แล้วเก็บรวบรวมไว้เพื่อให้ไรด์เก็บขนของสำนักงานเขตพระโขนงนำไปกำจัดต่อไป</p>	<p>ภาพที่ 2.18 รถสำนักงานเขต เข้าเก็บขยะ</p>

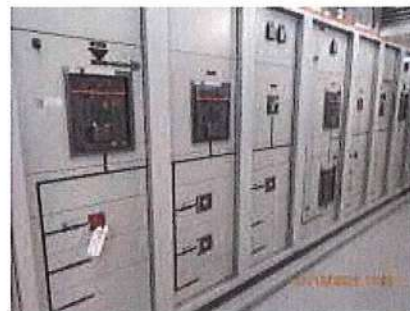
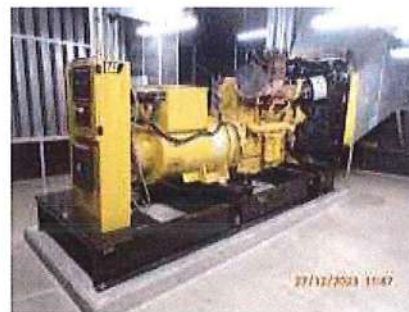
ภาพที่ 2.2-20 ห้องระบบไฟฟ้าหลักและระบบไฟฟ้าสำรอง

3.5 ระบบไฟฟ้า	1) ระบบไฟฟ้าปกติ โครงการจะรับกระแสไฟฟ้าจากการไฟฟ้านครหลวงเขตประเวศ ขนาด 24 KV ผ่าน Transformer ชนิด Dry Type Cast Resin ขนาด 1,000 KVA จำนวน 2 ชุด แปลงไฟ 24 KV เป็น 416/240 V เพื่อจ่ายไปยัง Load ต่างๆ ในภาวะปกติ ทั้งนี้ โครงการจะเลือกใช้หลอดไฟแบบ Light Emitting Diode (LED) เพื่อประหยัดพลังงานภายในอาคาร 2) ระบบไฟฟ้าฉุกเฉิน โครงการจะจัดให้มีการติดตั้งโคมไฟฉุกเฉินขนาด 12 V สามารถส่องไฟได้นาน 2 ชั่วโมง และมีเครื่องกำเนิดไฟฟ้าสำรองขนาด 500 KVA จำนวน 1 ชุด สามารถส่องไฟได้นาน 8 ชั่วโมง	<ul style="list-style-type: none"> <li>- ปัจจุบันระบบไฟฟ้าของโครงการมีทั้งสิน 2 ระบบ คือระบบไฟฟ้าหลักจะรับกระแสไฟฟ้าจากการไฟฟ้านครหลวง โดยจะใช้หม้อแปลงไฟฟ้าร่วมกัน โดยเป็นหม้อแปลงไฟฟ้าชนิด Dry Type Cast Resin ขนาด 1000, KVA จำนวน 2 ชุด เพื่อจ่ายไปยังโหลดต่างๆ ของอาคาร ซึ่งห้องเครื่องไฟฟ้าหลักของโครงการจะอยู่ชั้น 1 ของโครงการ</li> <li>- ปัจจุบันโครงการมีการจัดเตรียมเครื่องกำเนิดไฟฟ้าสำรองเพื่อใช้สำรองไฟให้กับระบบไฟฟ้าฉุกเฉินเพื่อส่องสว่าง ในกรณีที่ระบบ ไฟฟ้าปกติขัดข้องหรือเกิดเหตุฉุกเฉินเกิดขึ้น ทั้งนี้การสำรองไฟฟ้าย่อยเพียงพอสารณการสำรองไฟฟ้าได้ไม่น้อยกว่า 8 ชั่วโมง สอดคล้องเป็นไปตามมาตรการกำหนด</li> </ul>	ภาพที่ 2.2-20 ระบบ ไฟฟ้าหลัก และระบบไฟฟ้า สำรอง

3.5 (ต่อ)ระบบไฟฟ้า	<p>2. โครงการให้มีหม้อแปลงไฟฟ้าเป็นชนิด Dry Type Cast Resin (ชนิดแห้ง) ติดตั้งภายในห้องมีความกว้าง เมตร และความสูง 2.17 เมตร ความยาว 9.4 เมตร มีระยะห่างจากหม้อแปลงไฟฟ้าถึงผนังห้องแต่ละด้านอย่าง 65.3 เมตร) และมีระยะห่าง 1 เมตร (ไม่น้อยกว่า 1 น้อยระหว่างหม้อแปลงประมาน เมตร) โดยจัดให้มีระบบ 6.0 เมตร (ไม่น้อยกว่า 6.7 รับอากาศ ซึ่งเป็นการลดความร้อนจากการทำงานของหม้อแปลงได้ ดังนี้ ในการติดตั้งหม้อแปลงไฟฟ้า โครงการจะประสานให้การไฟฟ้านครหลวงสำนักงานไฟฟ้าเขตประเวศเป็นผู้ดำเนินการ ซึ่งการไฟฟ้านครหลวงสำนักงานผู้พิจารณาความเหมาะสมอีกทางหนึ่ง โดยในส่วนของการจะกำหนดให้มีมาตรการดังนี้</p> <p>1) จัดให้มีพนักงานของโครงการคอยดูแลเฝ้าระวังกรณีพบสิ่งผิดปกติกับหม้อแปลงไฟฟ้าให้ประสานกับการไฟฟ้านครหลวงสำนักงานไฟฟ้าเขตประเวศ เพื่อเข้ามาแก้ไขโดยทันที</p> <p>2) จัดให้มีเครื่องตรวจจับควัน (Smoke Detector) และเครื่องตรวจจับความร้อน (Heat Detector) ภายในห้องหม้อแปลงไฟฟ้า</p> <p>3) ติดป้ายเตือนแสดงข้อความ “อันตรายไฟฟ้าแรงสูง” และ “เฉพาะเจ้าหน้าที่ที่เกี่ยวข้องเท่านั้น” ให้เห็นชัดเจนติดไว้ที่จุดติดตั้งหม้อแปลงไฟฟ้า</p>	<p>- ปัจจุบันโครงการมีการหม้อแปลงไฟฟ้าเป็นชนิด Dry Type Cast Resin (ชนิดแห้ง) ติดตั้งภายในห้องมีความกว้าง เมตร และความ 2.17 เมตร ความยาว 9.4 เมตร มีระยะห่างจากหม้อแปลงไฟฟ้าถึงผนังห้องแต่ละด้านอย่าง 65.3 สูง (เมตร) และมีระยะห่างระหว่างหม้อแปลง 1 เมตร (ไม่น้อยกว่า 1 น้อย (เมตร 6.0 เมตร (ไม่น้อยกว่า 6.7 ประมาณสอดคล้องเป็นไปตามมาตรการที่กำหนด</p>	ภาพที่ 2.2-20 ระบบ ไฟฟ้าหลักและระบบ ไฟฟ้าสำรอง
