โครงการ IDEO S11 บริหารงานโดยนิติบุคคลอาคารชุดไอดีโอ วุฒากาศ บริษัท เดอะเวิร์คส์ คอมมิวนิตี แมนเนจเม้นท์ จำกัด ตั้งอยู่ที่ถนนราชพฤกษ์ แขวงบางค้อ เขตจอมทอง กรุงเทพมหานคร บนโฉนดที่ดิน ซึ่งเป็นกรรมสิทธิ์ของบริษัท อนันดา ดีเวลลอปเม้นท์ จำกัด (มหาชน) จำนวน 1 แปลง พื้นที่ 4-0-26.1 ไร่ หรือ 6,504.40 ตารางเมตร จำนวนห้องชุดพักอาศัย 979 ห้อง มีวัตถุประสงค์เพื่อรองรับความต้องการที่พักอาศัยของกลุ่มลูกค้าที่ต้องการความสะดวกสบายในการเดินทางรวมถึงกลุ่มผู้พักอาศัยเดิมที่มีถิ่นพำนักในละแวกใกล้เคียงที่ประสงค์จะขยายครอบครัวออกมา

รายงานฉบับนี้ จัดทำขึ้นเพื่อรายงานผลการปฏิบัติตามมาตรการป้องกันและแก้ไขผลกระทบสิ่งแวดล้อม และมาตรการติดตามตรวจสอบคุณภาพสิ่งแวดล้อม ระยะดำเนินการ โครงการ IDEO S11 บริหารงานโดยนิติบุคคลอาคารชุดไอดีโอ วุฒากาศ บริษัท เดอะเวิร์คส์ คอมมิวนิตี แมนเนจเม้นท์ จำกัด ประจำเดือน มกราคม – มิถุนายน 2566 เพื่อให้เป็นไปตามเงื่อนไขที่กำหนดไว้ในหนังสือเห็นชอบผลการพิจารณารายงานการวิเคราะห์ทางสิ่งแวดล้อมโครงการ IDEO S11 บริหารงานโดยนิติบุคคลอาคารชุดไอดีโอ วุฒากาศ บริษัท เดอะเวิร์คส์ คอมมิวนิตี แมนเนจเม้นท์ จำกัด

รายละเอียดผลการปฏิบัติตามมาตรการป้องกันและแก้ไขผลกระทบสิ่งแวดล้อม ระยะดำเนินโครงการของโครงการ IDEO S11 บริหารงานโดยนิติบุคคลอาคารชุดไอดีโอ วุฒากาศ บริษัท เดอะเวิร์คส์ คอมมิวนิตี แมนเนจเ

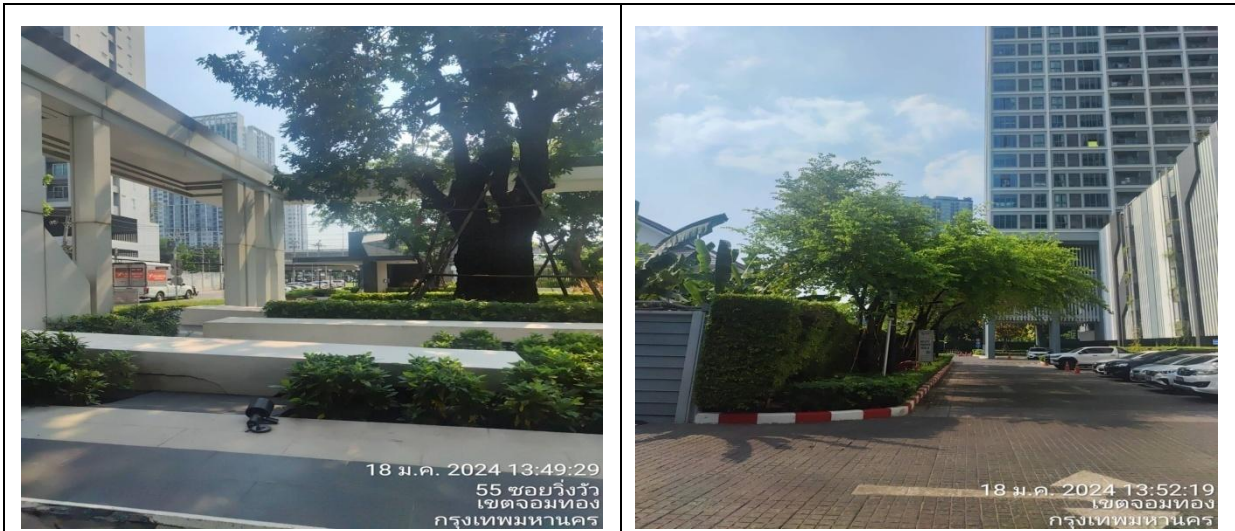
ภาพที่ 1 พื้นที่สีเขียวของโครงการ

1. ทรัพยากรสิ่งแวดล้อมทางกายภาพ				
1.1 ลักษณะภูมิประเทศและธรณีวิทยา	- จัดให้มีพื้นที่สีเขียวรวม 3,105.40 ตร.ม. โดยเป็นอยู่บริเวณชั้นล่าง 1,720.40 ตร.ม. บริเวณชั้น 6 เท่ากับ 450.0 ตร.ม. และชั้นคาถฟ้า 935.0 ตร.ม. โดยแยกเป็นพื้นที่ปลูกไม้ยืนต้น 1,145,54 ตร.ม. พื้นที่สนามหญ้า 1,586.86 ตร.ม. และพื้นที่ปลูกไม้พุ่ม 373.0 ตร.ม.	โครงการจัดให้มีพื้นที่สีเขียวรวม 3,105.40 ตร.ม. โดยเป็นอยู่บริเวณชั้นล่าง 1,720.40 ตร.ม. บริเวณชั้น 6 เท่ากับ 450.0 ตร.ม. และชั้นคาถฟ้า 935.0 ตร.ม. โดยแยกเป็นพื้นที่ปลูกไม้ยืนต้น 1,145,54 ตร.ม. พื้นที่สนามหญ้า 1,586.86 ตร.ม. และพื้นที่ปลูกไม้พุ่ม 373.0 ตร.ม.	-	- ดังภาพที่ 1

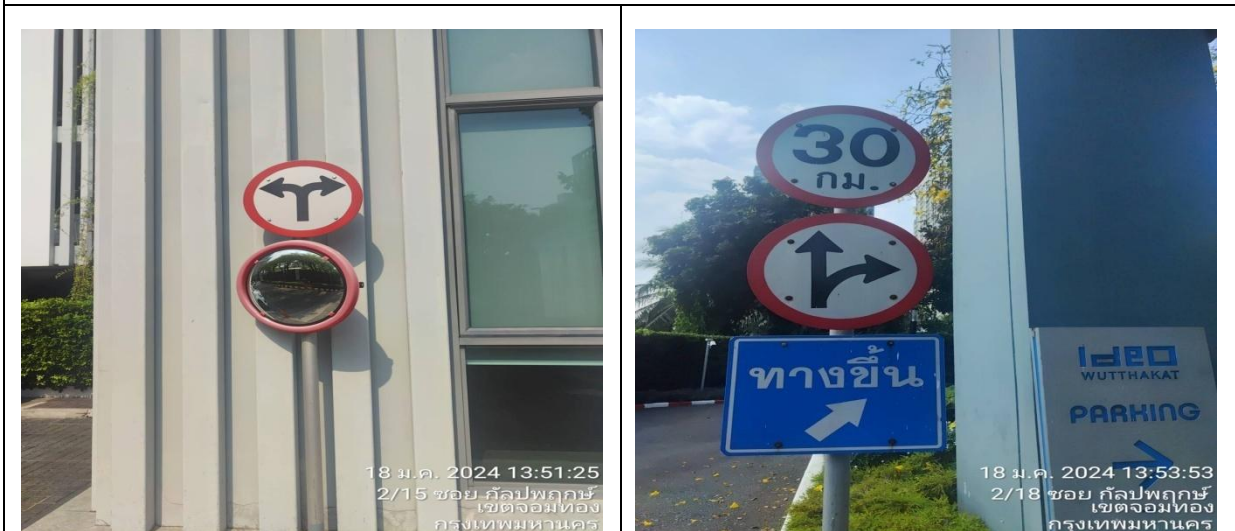
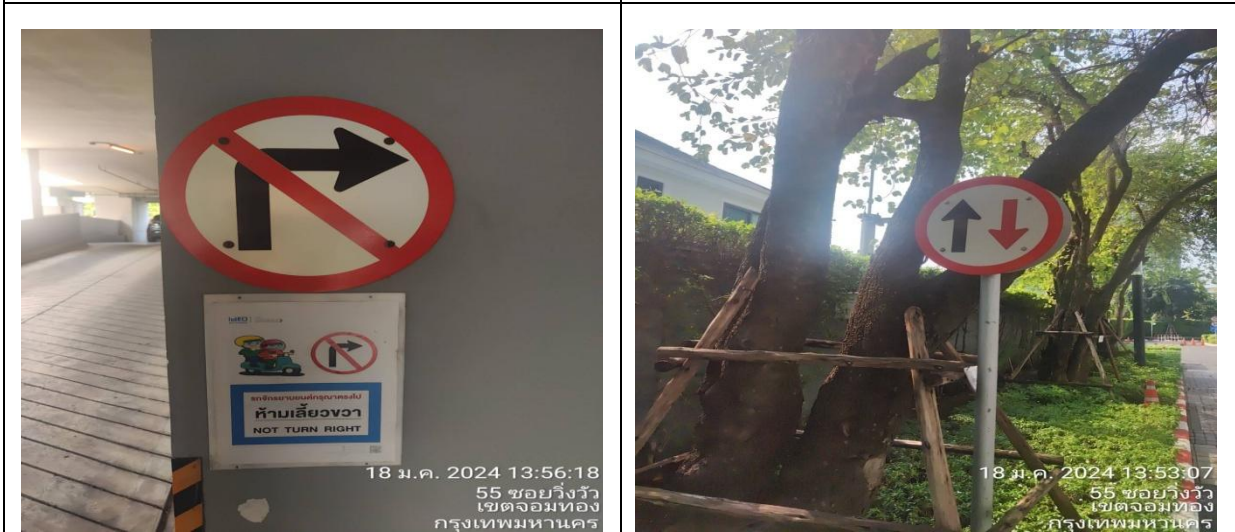
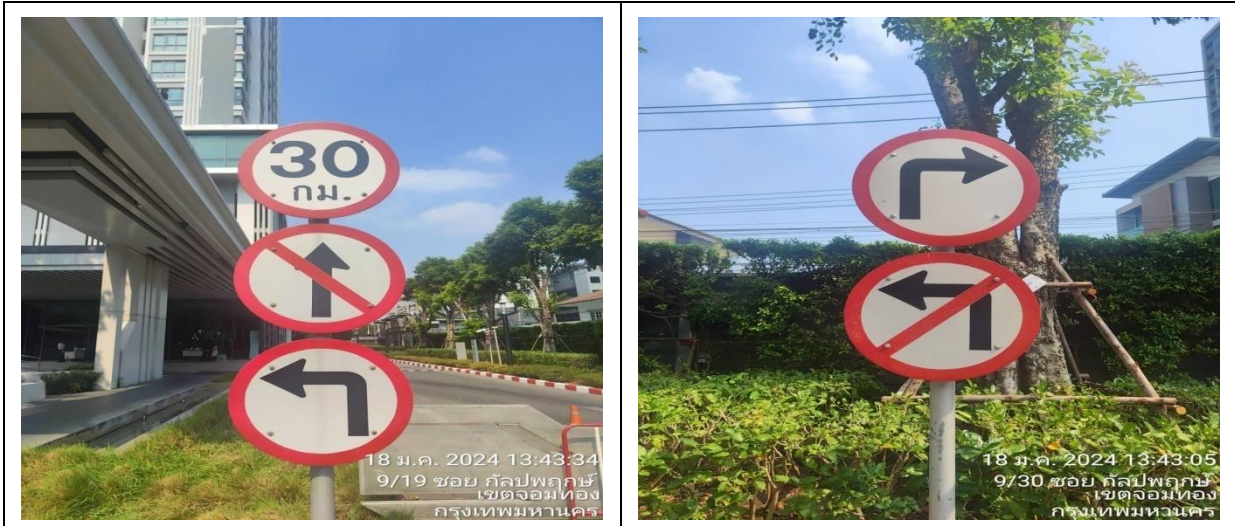
ภาพที่ 2 ป้ายสัญญาณจราจร

ภาพที่ 2 ป้ายสัญญาณจราจร(ต่อ)

1.2 คุณภาพอากาศ/เสียง	- กำหนดเป็นกฎระเบียบสำหรับผู้พักอาศัยในโครงการให้ขยับยานพาหนะภายในโครงการด้วยความเร็วไม่เกิน 30 กิโลเมตร/ชั่วโมง เช่น ป้ายจำกัดความเร็ว สันนุนเพื่อชะลอความเร็ว เพื่อไม่ให้เกิดการฟุ้งกระจายของบนผิวถนน - กำหนดความเป็นกฎระเบียบให้รถทุกคันที่จอดในพื้นที่จอดรถต้องดับเครื่องยนต์ทุกครั้ง และติดป้าย	โครงการจัดให้มีกฎระเบียบสำหรับผู้พักอาศัยในโครงการให้ขยับยานพาหนะภายในโครงการด้วยความเร็วไม่เกิน 30 กิโลเมตร/ชั่วโมง เช่น ป้ายจำกัดความเร็ว สันนุนเพื่อชะลอความเร็ว เพื่อไม่ให้เกิดการฟุ้งกระจายของบนผิวถนน โครงการจัดให้มีกฎระเบียบให้รถทุกคันที่จอดในพื้นที่จอดรถต้องดับเครื่องยนต์ทุกครั้ง และติดป้าย	- -	- ดังเอกสารแนบที่ 1 และภาพที่ 2 - ดังภาพที่ 2

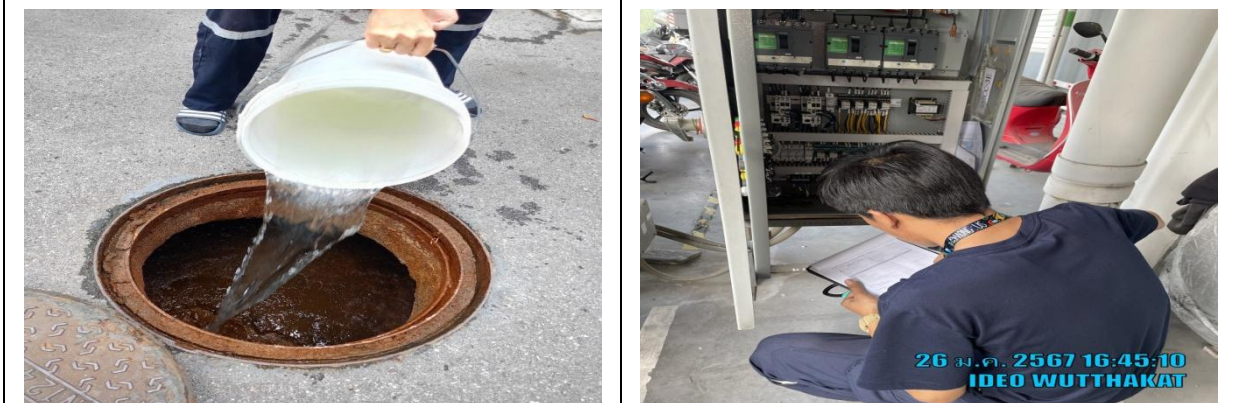
ภาพที่ 5 ระบบการบำบัดน้ำเสีย

1.3 คุณภาพน้ำผิวดิน	- โครงการต้องจัดให้มีระบบน้ำเสียแบบ Aeration Activated Sludge System โดยออกแบบให้สามารถรองรับ น้ำเสียได้ 500.0 ลบ.ม./วัน ประสิทธิภาพของระบบฯ ร้อย ละ 92 โดยน้ำทิ้งที่ผ่านการบำบัดแล้วของโครงการจะมีค่า บีโอดีเท่ากับ 20 มก./ลิตร	โครงการจัดให้มีระบบน้ำเสียแบบ Aeration Activated Sludge System โดยออกแบบให้สามารถรองรับน้ำเสีย ได้ 500.0 ลบ.ม./วัน ประสิทธิภาพของระบบฯ ร้อยละ 92 โดยน้ำทิ้งที่ผ่านการบำบัดแล้วของโครงการจะมีค่าบี โอดีเท่ากับ 20 มก./ลิตร	-	- ดังภาพที่ 5

1.3 คุณภาพน้ำผิวดิน (ต่อ)	- จัดให้มีระบบการกำจัดละอองน้ำเสีย ในการจัดการ ละอองน้ำ (Aerosol) ที่เกิดขึ้น (ปริมาณอากาศเสีย 574 ลบ. ม./ชม) โดยติดตั้งถัง Contract Biofilter จำนวน 3 ใบ	โครงการจัดให้มีระบบการกำจัดละอองน้ำเสีย ในการ จัดการละอองน้ำ (Aerosol) ที่เกิดขึ้น (ปริมาณอากาศเสีย 574 ลบ.ม./ชม) โดยติดตั้งถัง Contract Biofilter จำนวน 3 ใบ	-	- ดังภาพที่ 5

- ก๊าซมีเทนที่เกิดขึ้น 15,940.00 ลิตร/วัน หรือเทียบเท่าก๊าซ ชีวภาพ 15,940.00 ลิตร /วัน ออกแบบเดินท่อเพื่อปล่อย ก๊าซมีเทนผ่านลงบ่อดินขนาด กว้าง 2.6 เมตร ยาว 2.6 เมตร ลึก 1.50 เมตร ใส่ปุ๋ยหมักในจุลินทรีย์ที่อาศัยอยู่ในปุ๋ยหมัก สามารถปรับตัวเพื่อย่อยสลายก๊าซมีเทน	โครงการจัดให้มีก๊าซมีเทนที่เกิดขึ้น 15,940.00 ลิตร/วัน หรือเทียบเท่าก๊าซชีวภาพ 15,940.00 ลิตร /วัน ออกแบบ เดินท่อเพื่อปล่อยก๊าซมีเทนผ่านลงบ่อดินขนาด กว้าง 2.6 เมตร ยาว 2.6 เมตร ลึก 1.50 เมตร ใส่ปุ๋ยหมักใน จุลินทรีย์ที่อาศัยอยู่ในปุ๋ยหมักสามารถปรับตัวเพื่อย่อย สลายก๊าซมีเทน	-	- ดังภาพที่ 5

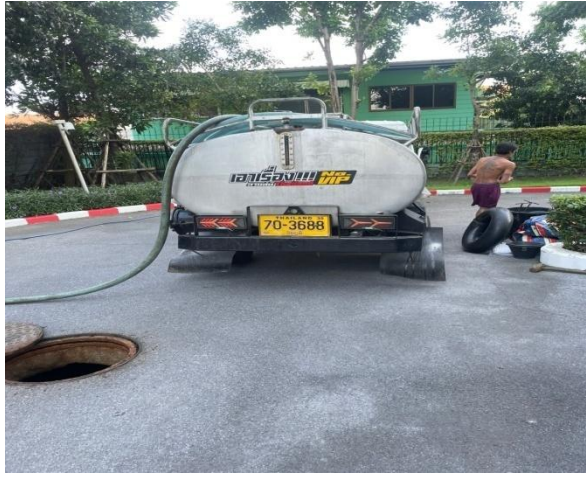
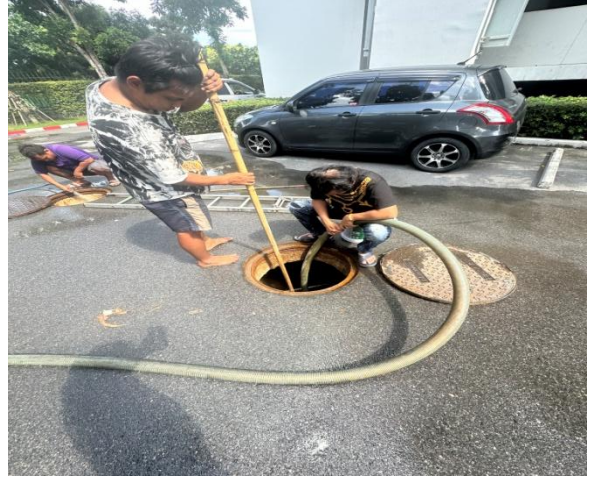
ภาพที่ 6 สูบสิ่งปฏิกูล

- โครงการจะประสานงานให้สำนักงานเขตจอมทองมาสูบกากตะกอนจากระบบบำบัดน้ำเสียไปกำจัดทุกๆ 45 วัน	โครงการจัดให้สำนักงานเขตจอมทองมาสูบกากตะกอนจากระบบบำบัดน้ำเสียไปกำจัดทุกๆ 45 วัน	-	- ดังภาพที่ 6

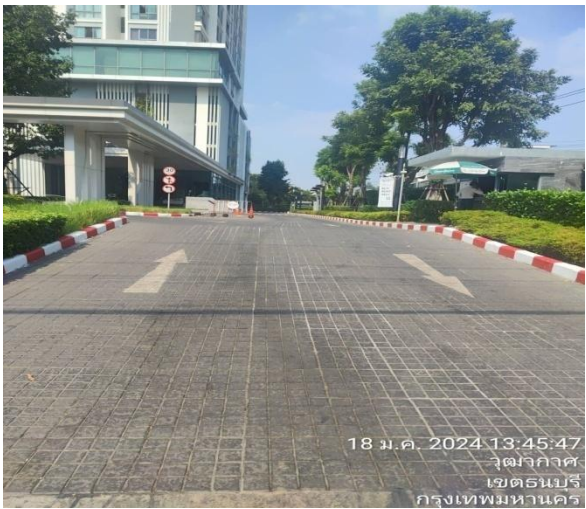
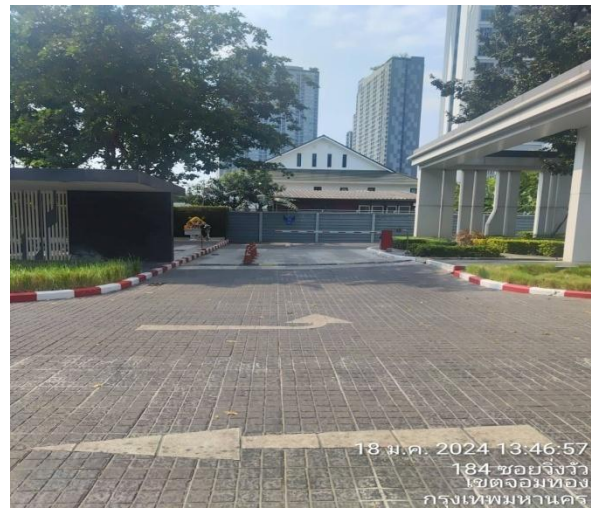
ภาพที่ 7 ทางเข้า-ออกพื้นที่โครงการ

3.2 การคมนาคมขนส่ง	<p>- โครงการต้องเปิดทางเข้า-ออกโครงการ เชื่อมกับทาง สาธารณะประโยชน์ เป็นทางเข้า-ออก ห่างจากแนวเขต ที่ดินด้านทิศตะวันออกเป็นระยะประมาณ 8.80 เมตร</p> <p>- ติดตั้งป้ายจำกัดความเร็วรถที่วิ่งภายในพื้นที่โครงการไม่ เกิน 30 กิโลเมตร/ชั่วโมง รวมทั้งจัดให้มีที่กันถนน เพื่อ ชะลอความเร็วของรถ</p>	<p>โครงการจัดให้เปิดทางเข้า-ออกโครงการ เชื่อมกับทาง สาธารณะประโยชน์ เป็นทางเข้า-ออก ห่างจากแนวเขต ที่ดินด้านทิศตะวันออกเป็นระยะประมาณ 8.80 เมตร</p> <p>โครงการจัดให้มีป้ายจำกัดความเร็วรถที่วิ่งภายในพื้นที่ โครงการไม่เกิน 30 กิโลเมตร/ชั่วโมง รวมทั้งจัดให้มีที่ กันถนน เพื่อชะลอความเร็วของรถ</p>	<p>-</p> <p>-</p>	<p>- ดังภาพที่ 7</p> <p>- ดังภาพที่ 2</p>

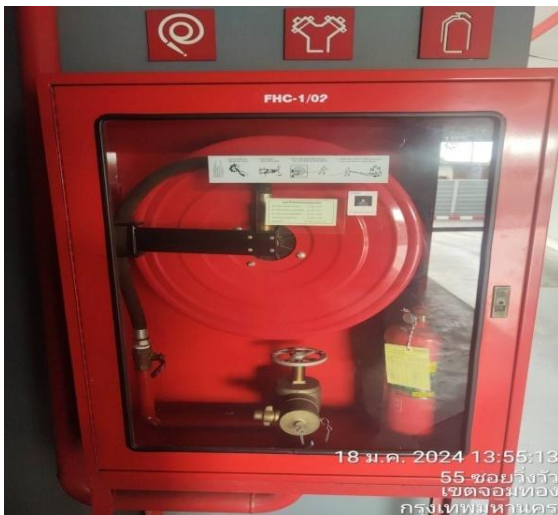
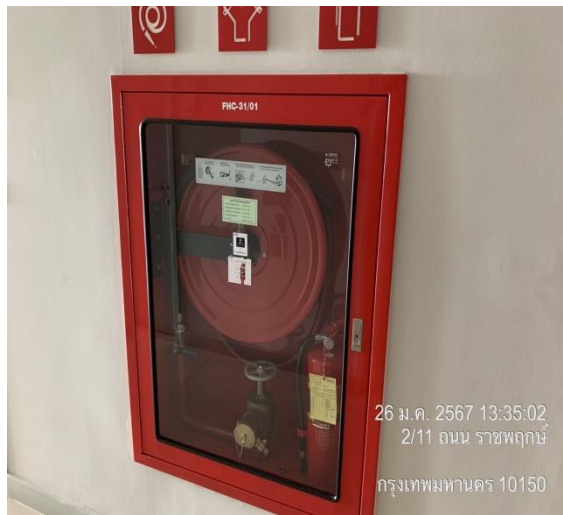
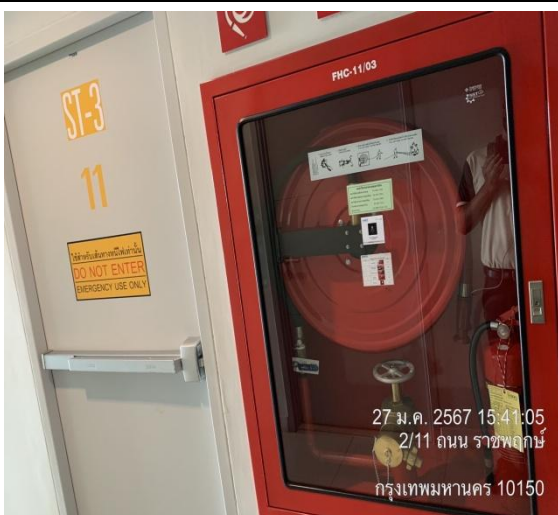
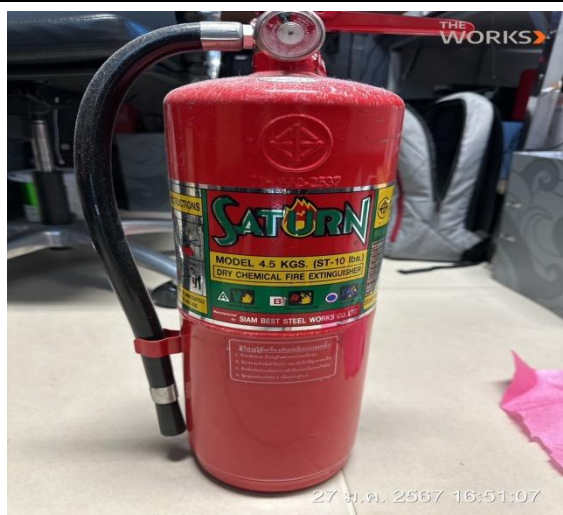
ภาพที่ 22 อุปกรณ์ดับเพลิง

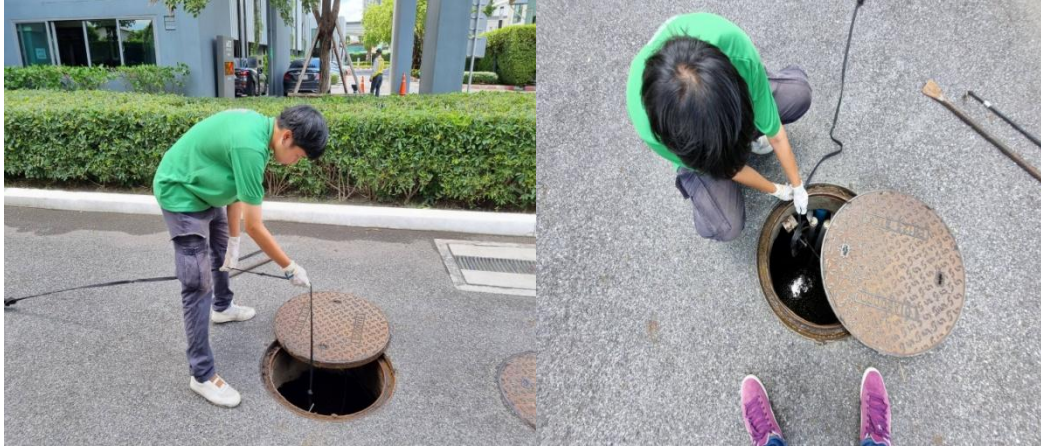
โครงการส่งตรวจวิเคราะห์คุณภาพน้ำดำเนินการตรวจวัดเดือนละ 1 ครั้ง เริ่มต้นในเดือน มกราคม 2566 ตลอดระยะเวลาดำเนินการ ซึ่งระบุไว้ในรายงานวิเคราะห์ผลกระทบสิ่งแวดล้อมที่ต้องปฏิบัติตามอย่างเคร่งครัด

รูปที่ 4.4-1 การเก็บตัวอย่างคุณภาพน้ำทิ้ง

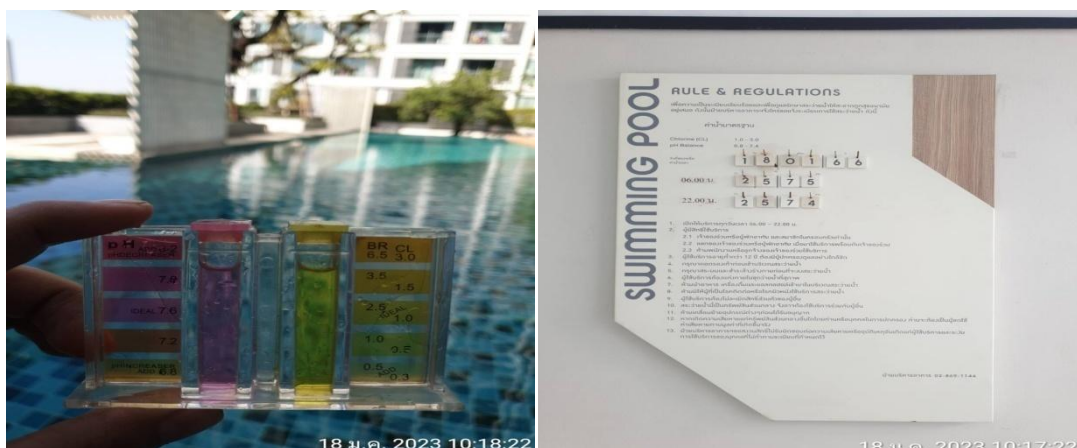
ตามมาตรการกำหนดให้มีการตรวจวัดคุณภาพน้ำสระว่ายน้ำ ที่บริเวณส่วนต้นและส่วนลึกของสระว่ายน้ำ กำหนดให้มีการตรวจวิเคราะห์คุณภาพน้ำของสระว่ายน้ำตามความถี่จำนวน 3 ความถี่ คือ ความถี่ที่ 1 ตรวจวัดวัน ละ 2 ครั้ง ดัชนีที่ทำการตรวจวิเคราะห์ ได้แก่ ค่าความเป็นกรด-ด่าง (pH) และคลอรีนอิสระ (Residual Chlorine) ความถี่ที่ 2 ตรวจวัดเดือนละ 1 ครั้ง ดัชนีที่ทำการตรวจวิเคราะห์ ได้แก่ โคลิฟอร์มทั้งหมด (Total Coliform Bacteria), ฟีคัลโคลิฟอร์ม (Fecal Coliform Bacteria), Escherichia coli, Staphylococcus Aureus, Pseudomonas aeruginosa และ ความถี่ที่ 3 ตรวจวัดปีละ 1 ครั้ง ดัชนีที่ทำการตรวจวิเคราะห์ ได้แก่ คลอรีนที่รวมกับสารอื่น (Combined Chlorine), ค่าความเป็นด่าง (Alkalinity), ค่าความกระด้าง (Calcium Hardness), กรดไซยานูริก (Cyanuric Acid), คลอไรด์ (Chloride), แอมโมเนีย (Ammonia), ไนเตรท (Nitrate), Escherichia coli, Staphylococcus Aureus, Pseudomonas aeruginosa ทั้งนี้ ในช่วงเวลาระหว่างเดือน มกราคม ถึง มิถุนายน พ.ศ. 2566 นิติบุคคลฯ มีการตรวจวิเคราะห์คุณภาพน้ำของสระว่ายน้ำ เดือน กรกฎาคม ถึงเดือน ธันวาคม ทั้ง 3 ความถี่ ดังนี้

ภาพที่ 4.5-1 การตรวจวัด pH และ Free Chlorine สระว่ายน้ำ

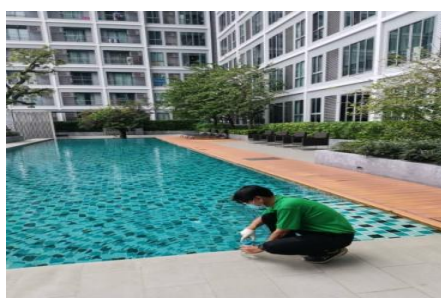
พารามิเตอร์ที่ตรวจวัด	ผลการตรวจวิเคราะห์		มาตรฐาน
	สระว่ายน้ำส่วนต้น	สระว่ายน้ำส่วนลึก	
1. Combined Chlorine	0.15	-	0.5-1.0 ppm
2. Alkalinity	106	-	80-100 ppm
3. Calcium hardness	83.9	-	250-600 ppm
4. Cyanuric acid	30.0	-	30-60 ppm
5. Chloride	247	-	≥ 600 ppm
6. Ammonia	2.5	-	≥ 20 ppm
7. Nitrate	2.8	-	≥ 50 ppm
8. Escherichia coli	ND	-	ND
9. Staphylococcus Aureus	ND	-	ND
10. Pseudomonas aeruginosa	ND	-	ND
11. Total Coliform Bacteria	1.1	-	10 MPN/100 ml
12. Fecal Coliform Bacteria	ND	-	ND

ภาพที่ 4.5-3 การตรวจวัดสระว่ายน้ำรายปี
