รายงานผลการปฏิบัติตามมาตรการป้องกันและแก้ไขผลกระทบสิ่งแวดล้อม  
และมาตรการติดตามตรวจสอบผลกระทบสิ่งแวดล้อม  
(ระยะดำเนินการ)  
ระหว่างเดือน กรกฎาคม ถึง ธันวาคม พ.ศ. 2566

โครงการ โรงพยาบาลเมดพาร์ค (เดิมชื่อ โครงการอาคารโรงพยาบาลขนาด 550 เตียง)  
เจ้าของโครงการ บริษัท ทีพีพี เฮลท์แคร์ อินเตอร์เนชั่นแนล จำกัด  
เลขที่ 3333 ถนนพระรามที่ 4 แขวงคลองเตย เขตคลองเตย  
กรุงเทพมหานคร 10110 โทรศัพท์ 02 023 3333

**รายงานผลการปฏิบัติตามมาตรการป้องกันและแก้ไขผลกระทบสิ่งแวดล้อม  
และมาตรการติดตามตรวจสอบผลกระทบสิ่งแวดล้อม  
โครงการ อาคารโรงพยาบาล ขนาด 550 เตียง ต่อมามีการเปลี่ยนชื่อเป็น โรงพยาบาลเมตพาร์ค**

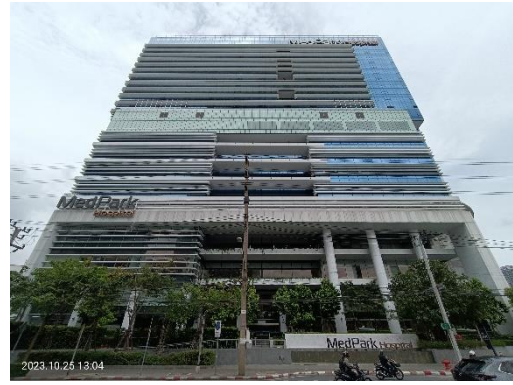
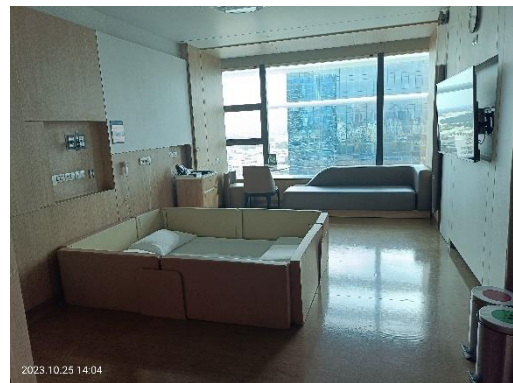
ภาพที่ 1.2-2 สภาพปัจจุบัน (25/10/66)

- 1.2.8 **สภาพโครงการในปัจจุบัน** : โครงการดำเนินการก่อสร้างอาคารเสร็จเรียบร้อยแล้วอยู่ในระหว่างเปิดดำเนินการ(ภาพที่ 1.2-2) (รายละเอียดการขออนุญาตก่อสร้าง, ใบรับรองการก่อสร้าง, **ดังภาคผนวก ข-2**)

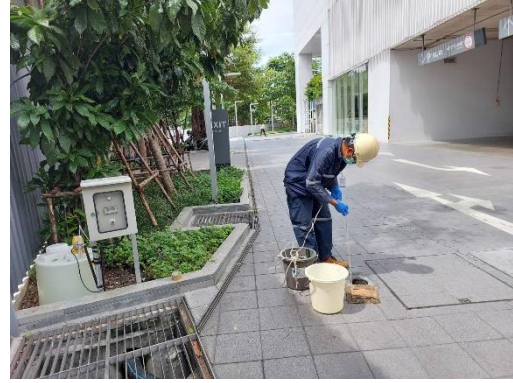
เจ้าหน้าที่ตรวจสอบการทำงานของระบบบำบัดน้ำเสีย

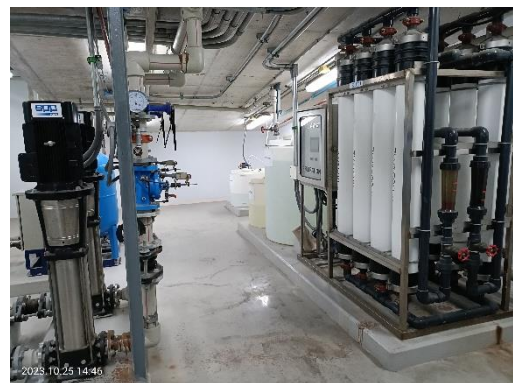
ระบบนำน้ำที่ผ่านการบำบัดแล้วมารดน้ำต้นไม้

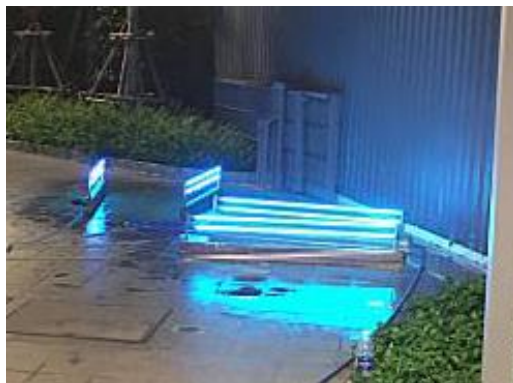
ภาพที่ 1.3.5-3(ต่อ) ระบบบำบัดน้ำเสียของโครงการ ในปัจจุบัน

ที่ตั้ง และระบบ UV สำหรับน้ำเสียก่อนที่ระบายออกสู่ถนนพระราม 4

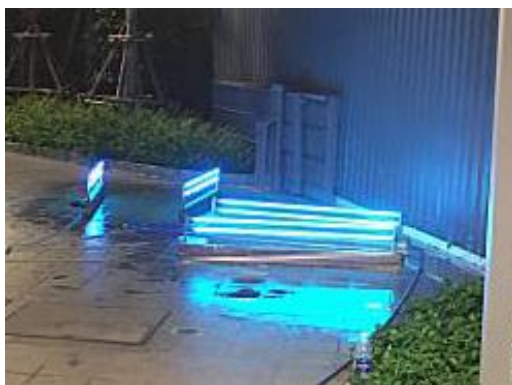
ระบบ UV สำหรับน้ำเสียก่อนที่ระบายออก

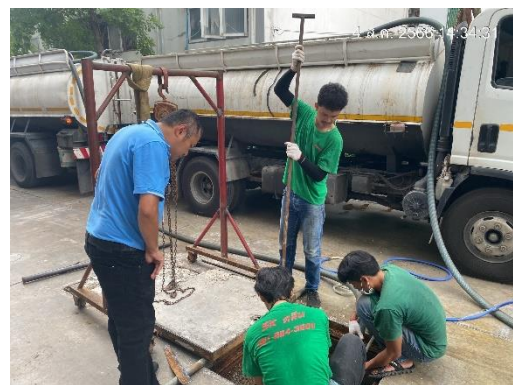
### ภาพที่ 2-8(ต่อ) ระบบบำบัดน้ำเสียของโครงการ

สูบน้ำมัน และตะกอนส่วนเกิน
