ผลการปฏิบัติตามมาตรการติดตาม
ตรวจสอบผลกระทบสิ่งแวดล้อม

ผลการปฏิบัติตามมาตรการติดตามตรวจสอบผลกระทบสิ่งแวดล้อม

โครงการ พหลิม คอนโด เอ็กซ์ตร้า พระราม 2 โครงการเฟส 1 ตั้งอยู่บนโฉนดที่ดินเลขที่ 59 (เลขที่ดิน 416) ขนาดพื้นที่โครงการ 6-3-70 ไร่ (11,080 ตารางเมตร) ประกอบด้วย อาคารชุดพักอาศัย ขนาดความสูง 8 ชั้น จำนวน 3 อาคาร (ได้แก่ อาคาร A B และ C) มีจำนวนห้องชุดรวมทั้งสิ้น 685 ห้อง แบ่งเป็น ห้องชุดพักอาศัย จำนวน 681 ห้อง และห้องชุดเพื่อการพาณิชย์ (ร้านค้า) จำนวน 4 ห้อง และอาคารสำนักงานโครงการเฟส 1 ขนาดชั้นเดียว จำนวน 1 อาคาร

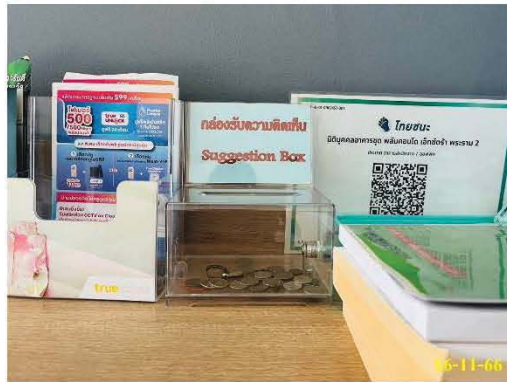
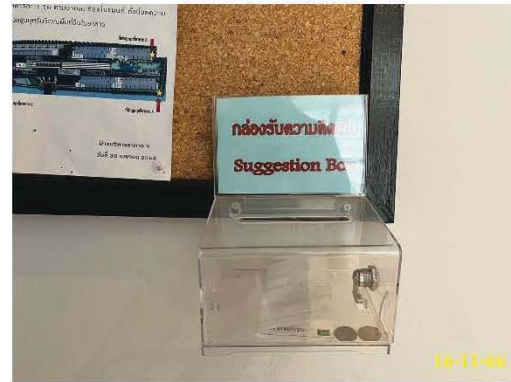
กล่องรับความคิดเห็นอาคารชุดพักอาศัยแต่ละอาคาร

17. คุณภาพชีวิตและความพึงพอใจของผู้พักอาศัยภายในโครงการ	ดัชนีที่ตรวจวัด - ประเมินเรื่องราวก่อสร้าง ข้อเสนอนะ และข้อคิดเห็นของผู้พักอาศัยภายในโครงการ	- ผู้พักอาศัยภายในโครงการ	✓ - ปัจจุบันโครงการได้มีการติดตั้งกล่องรับความคิดเห็นบริเวณด้านล่างอาคารชุดพักอาศัยแต่ละอาคาร แต่ทั้งนี้ระหว่างเดือนกรกฎาคม ถึง ธันวาคม พ.ศ. 2566 โครงการยังมิได้รับเรื่องร้องทุกข์ ข้อเสนอแนะจากลูกบ้านแต่อย่างใด	-	ภาพที่ 3.4-1 กล่องรับความคิดเห็น

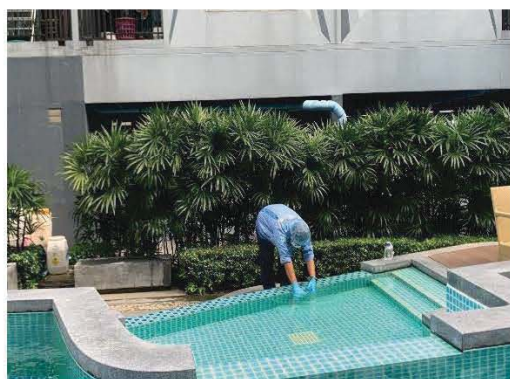
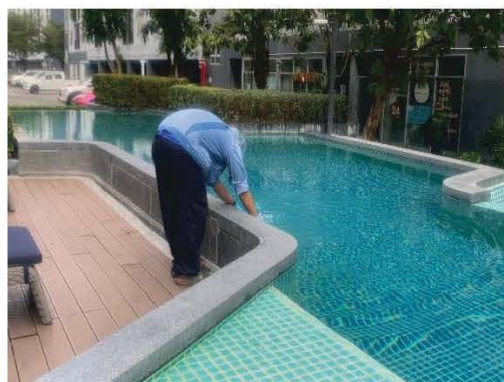
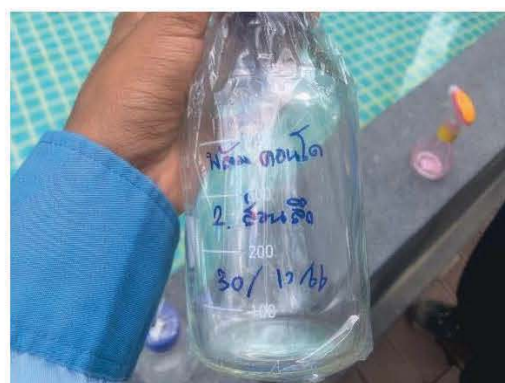
ภาพที่ 3.5.3-1 เก็บตัวอย่างน้ำสระว่ายน้ำ

สระว่ายน้ำส่วนตื้น

สระว่ายน้ำส่วนลึก

ตามมาตรการติดตามตรวจสอบผลกระทบสิ่งแวดล้อม โครงการ พหลิม คอนโด เอ็กซ์ตร้า พระราม 2 กำหนดให้โครงการต้องเก็บตัวอย่างและตรวจวิเคราะห์คุณภาพน้ำสระว่ายน้ำ ทำการตรวจวัดทั้งหมด 2 ความถี่ 1 ได้แก่ ความถี่วันละ 2 ครั้ง (ก่อนเปิดและหลังปิดให้บริการ) ตรวจวิเคราะห์ค่าความเป็นกรด-ด่าง (pH) และคลอรีนอิสระ (Free Chlorine) ความถี่สัปดาห์ละ 1 ครั้ง ตรวจวิเคราะห์ปริมาณโคลิฟอร์มทั้งหมด (Total Coliform Bacteria) และจุลินทรีย์หรือตัวบ่งชี้จุลินทรีย์ที่ทำให้เกิดโรค ได้แก่ *Escherichia Coli*, *Staphylococcus aureus* และ *Pseudomonas aeruginosa* จำนวน 2 จุด คือ บริเวณส่วนที่ตื้นที่สุดและลึกที่สุด (ภาพที่ 3.5.3-1) ซึ่งเป็นไปตามที่ได้ระบุไว้ในมาตรการฯ

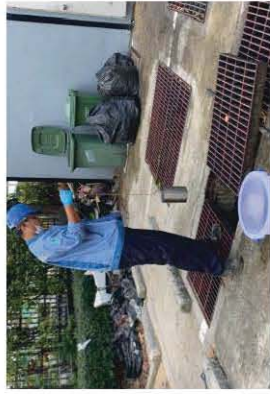
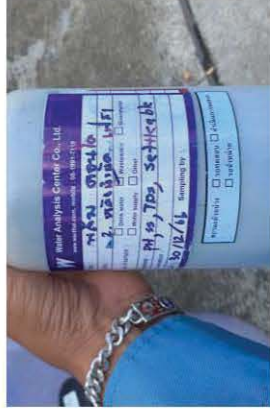
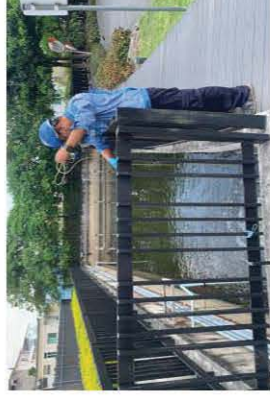
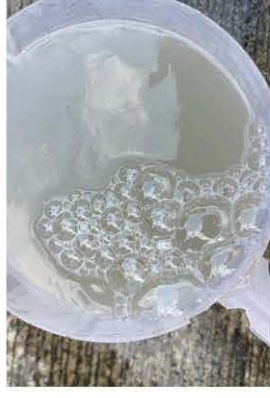
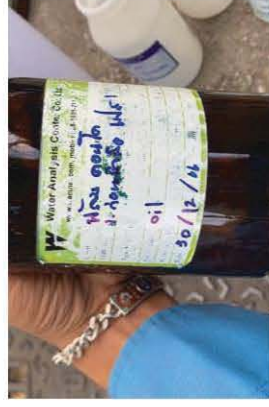
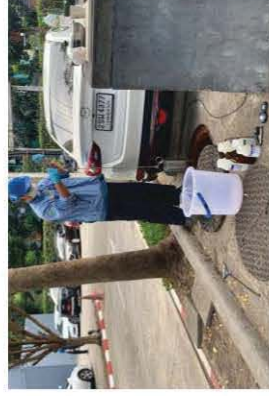
ภาพที่ 3.5.4-1 เก็บตัวอย่างน้ำระบบบำบัดน้ำเสีย

จุดที่ 2 น้ำออกจากกระบบบำบัด

จุดที่ 3 บ่อพักน้ำสุดท้าย

จุดที่ 1 น้ำเข้าระบบบำบัดน้ำเสีย

จากการตรวจวิเคราะห์คุณภาพน้ำระบบบำบัดน้ำเสีย บริเวณน้ำทิ้งหลังการบำบัด และบริเวณบ่อกักน้ำสุดท้ายก่อนระบายออกนอกโครงการ พบว่า คุณภาพน้ำระบบบำบัดน้ำเสีย มีค่าอยู่ในเกณฑ์ค่ามาตรฐานตามประกาศกระทรวงทรัพยากรธรรมชาติและสิ่งแวดล้อม เรื่อง กำหนดมาตรฐานควบคุมการระบายน้ำทิ้ง จากอาคารบางประเภทและบางขนาด (ประเภท ก)

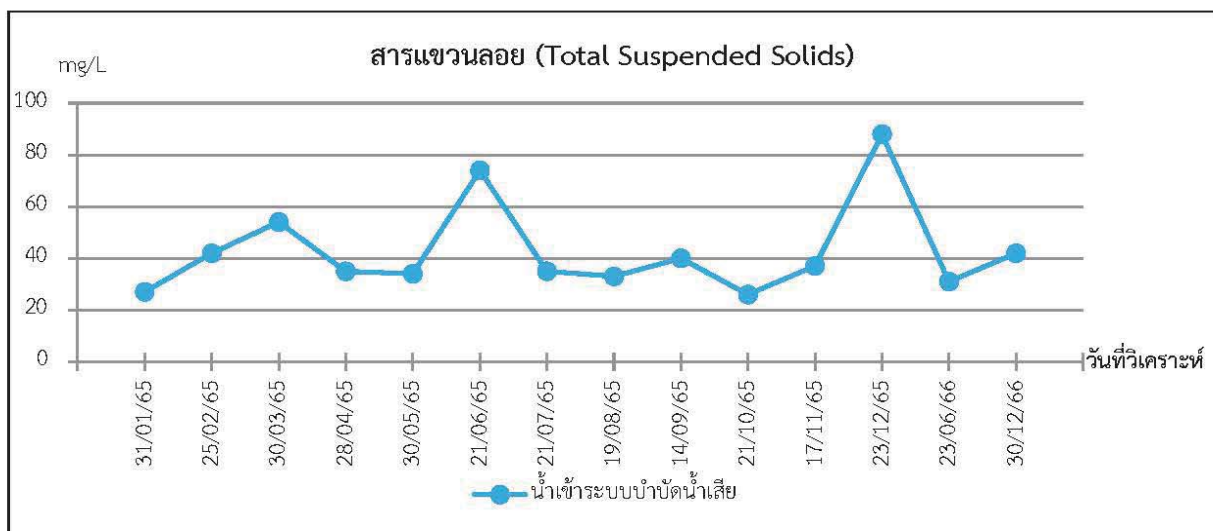
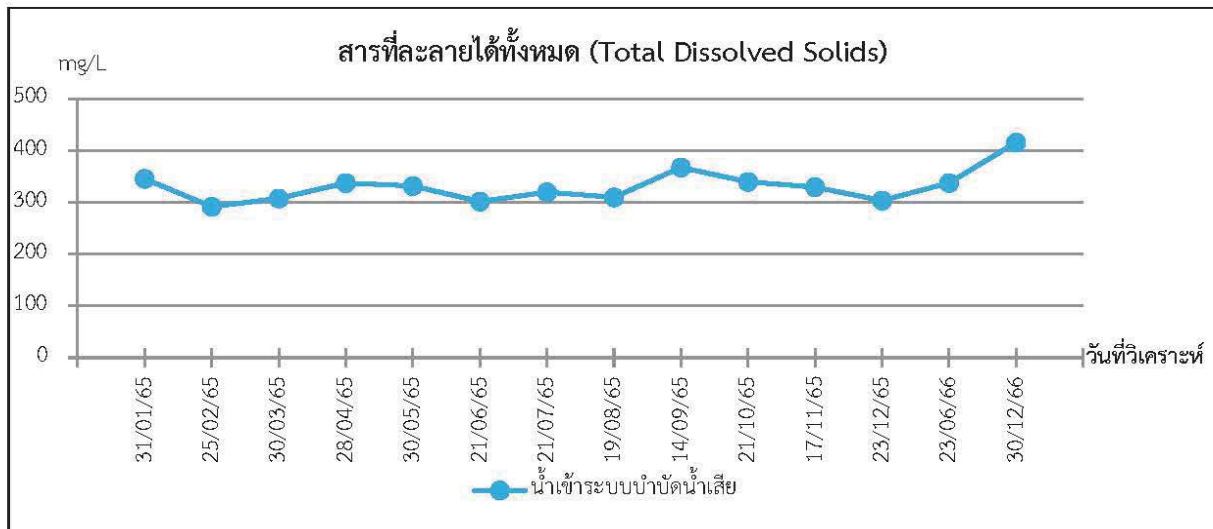
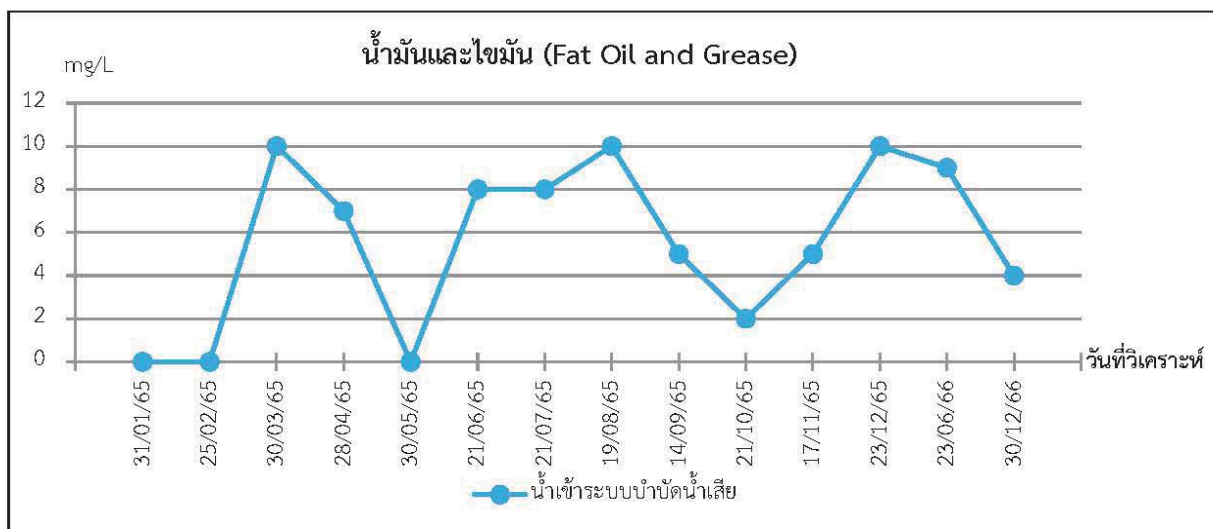
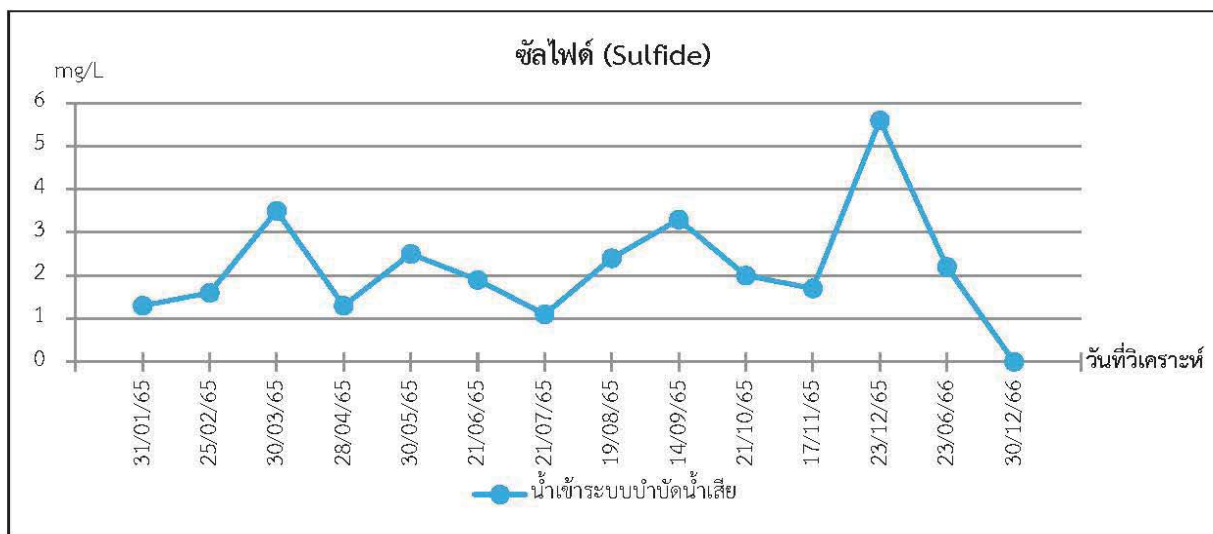
ภาพที่ 3.5.4-2 กราฟเปรียบเทียบผลการตรวจวิเคราะห์คุณภาพน้ำทั้งก่อนก่อนเข้าระบบบำบัดน้ำเสีย
ในปี พ.ศ. 2565 จนถึงปัจจุบัน

ภาพที่ 3.5.4-2 (ต่อ) กราฟเปรียบเทียบผลการตรวจวิเคราะห์คุณภาพน้ำทั้งก่อนก่อนเข้าระบบบำบัดน้ำเสีย
ในปี พ.ศ. 2565 จนถึงปัจจุบัน

ภาพที่ 3.5.4-2 (ต่อ) กราฟเปรียบเทียบผลการตรวจวิเคราะห์คุณภาพน้ำทิ้งก่อนก่อนเข้าระบบบำบัดน้ำเสีย
ในปี พ.ศ. 2565 จนถึงปัจจุบัน
