### ผลการปฏิบัติตามมาตรการติดตาม ตรวจสอบคุณภาพสิ่งแวดล้อม

โครงการ ชีล บาย แสนสิริ (เดิมชื่อโครงการ Coral by Sansiri) ของบริษัท แสนสิริ จำกัด(มหาชน) ปัจจุบันโครงการฯ ดำเนินการก่อสร้างแล้วเสร็จและได้มีการจัดตั้งนิติบุคคลอาคารชุดเข้าบริหารจัดการ โดยตัวโครงการเป็นที่พักอาศัยในรูปแบบอาคารจำนวน 3 อาคาร ขนาดความสูง 7-17 ชั้น มีจำนวนห้องชุดรวมทั้งสิ้น 377 ห้อง ขนาดพื้นที่รวม 3-2-98 ไร่ (5,992 ตารางเมตร) โดยโครงการได้รับหนังสือเห็นชอบรายงาน EIA จากสำนักงานนโยบายและแผนทรัพยากรธรรมชาติและสิ่งแวดล้อม ที่ พส 1009.5 /3867 ลงวันที่ 28 เมษายน 2554 หนังสือเห็นชอบได้กำหนดมาตรการป้องกันและแก้ไขผลกระทบสิ่งแวดล้อมและมาตรการติดตามตรวจสอบผลกระทบสิ่งแวดล้อม เพื่อเป็นแนวทางให้โครงการปฏิบัติตามไปถึงเสนอรายงานผลการปฏิบัติตามมาตรการฯ ต่อหน่วยงานอนุญาต และหน่วยงานที่เกี่ยวข้องรวมทั้งสำนักงานนโยบายและแผนทรัพยากรธรรมชาติและสิ่งแวดล้อม (สผ.) ทุก 6 เดือนนั้น

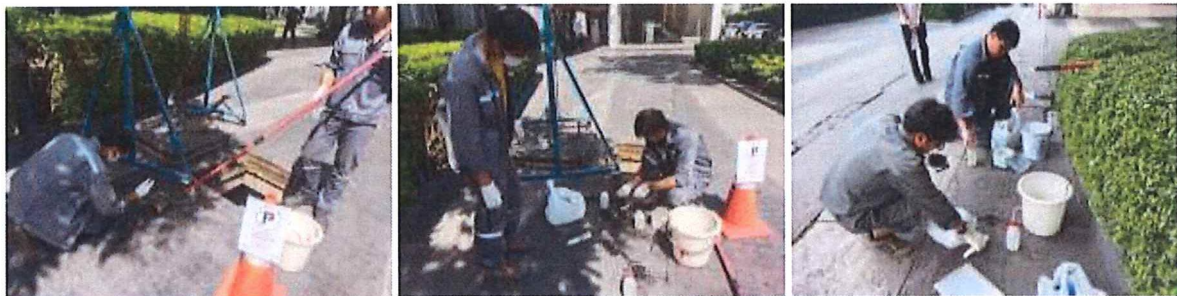
ภาพที่ 2.2-24 บริษัทเอกชนเข้าเก็บตัวอย่างน้ำเสีย

ก.เก็บตัวอย่างน้ำก่อนเข้าระบบบำบัด

ข.เก็บตัวอย่างน้ำหลังระบบบำบัด

ค.เก็บตัวอย่างน้ำก่อนสูบออก
