รายงานผลการปฏิบัติตามมาตรการป้องกันและแก้ไขผลกระทบสิ่งแวดล้อม
และมาตรการติดตามตรวจสอบผลกระทบสิ่งแวดล้อม
(ระยะดำเนินการ)
ระหว่างเดือน กรกฎาคม ถึง ธันวาคม พ.ศ. 2566

โรงพยาบาลชัยอรุณเวชการ (ส่วนขยาย)
เจ้าของโครงการ บริษัท พิจิตร พร็อพเพอร์ตี้ แอนด์ เรียลเอสเตท จำกัด
ที่ตั้งเลขที่ 31/12 ถนนสระหลวง ตำบลในเมือง อำเภอเมือง จังหวัดพิจิตร
โทรศัพท์ 086-490-0562

มกราคม 2567

**รายงานผลการปฏิบัติตามมาตรการป้องกันและแก้ไขผลกระทบสิ่งแวดล้อม
และมาตรการติดตามตรวจสอบผลกระทบสิ่งแวดล้อม
โครงการ โรงพยาบาลชัยอรุณเวชการ (ส่วนขยาย)**

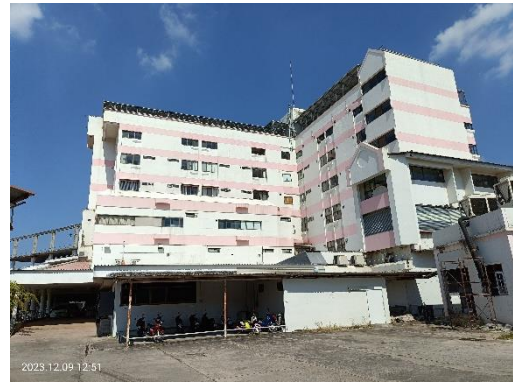
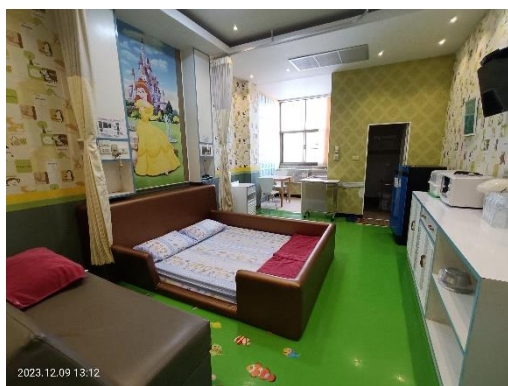
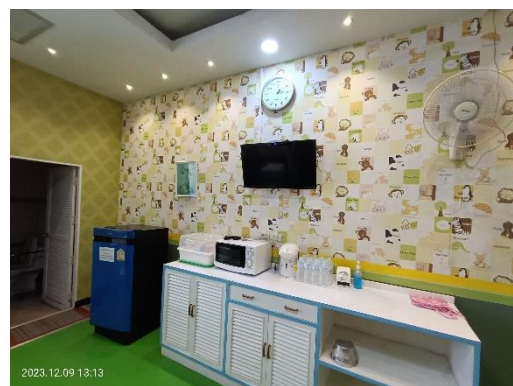
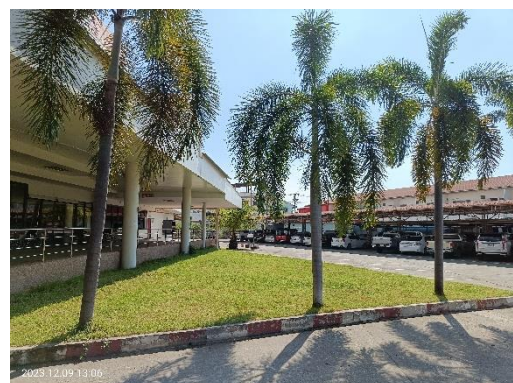
ภาพที่ 1.2-2 สภาพปัจจุบัน (09/12/66)

- 1.2.8 ประเภทโครงการ : โรงพยาบาลขนาด 143 เตียง
- 1.2.9 สภาพปัจจุบัน : โครงการเปิดดำเนินการ โดยขออนุญาต เพียง 108 เตียง (ในรายงาน
143 เตียง) เนื่องจาก ปัจจุบันอัตราครองเตียงยังไม่สูงมากนัก ทำให้มี
การปรับปรุง ถึงแค่ ชั้น 5

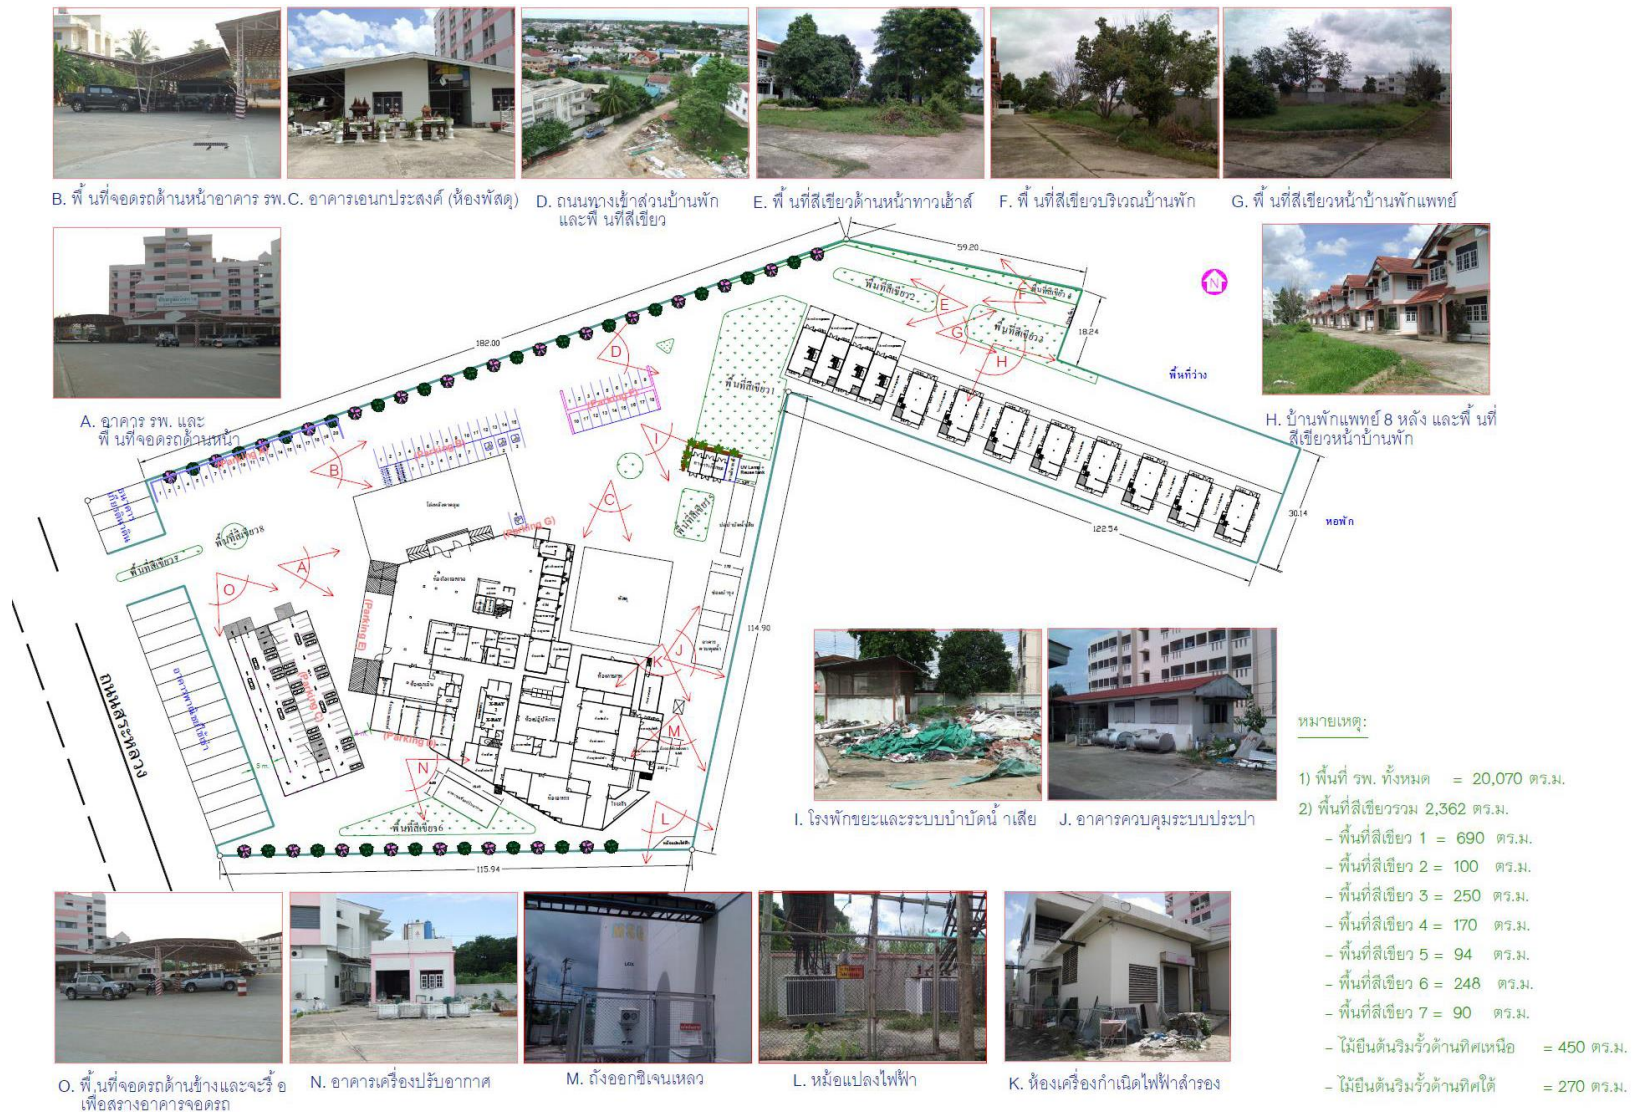
ภาพที่ 1.3.1-1 ลักษณะการใช้ประโยชน์พื้นที่ภายในโรงพยาบาลชัยอรุณเวชการ

โรงพยาบาลชัยอรุณเวชการ ตั้งอยู่เลขที่ 31/12 ถนนสระหลวง ตำบลในเมือง อำเภอเมือง จังหวัด พิจิตรมีพื้นที่ จำนวน 20,067.22 ตารางเมตร แสดงตำแหน่งดังภาพที่ 1.2-1 และลักษณะการใช้ประโยชน์พื้นที่ของ โรงพยาบาลในปัจจุบัน แสดงดังภาพที่ 1.3.1-1 ส่วนลักษณะการใช้ประโยชน์ของพื้นที่โดยรอบโรงพยาบาล ดังภาพที่ 1.3.1-2

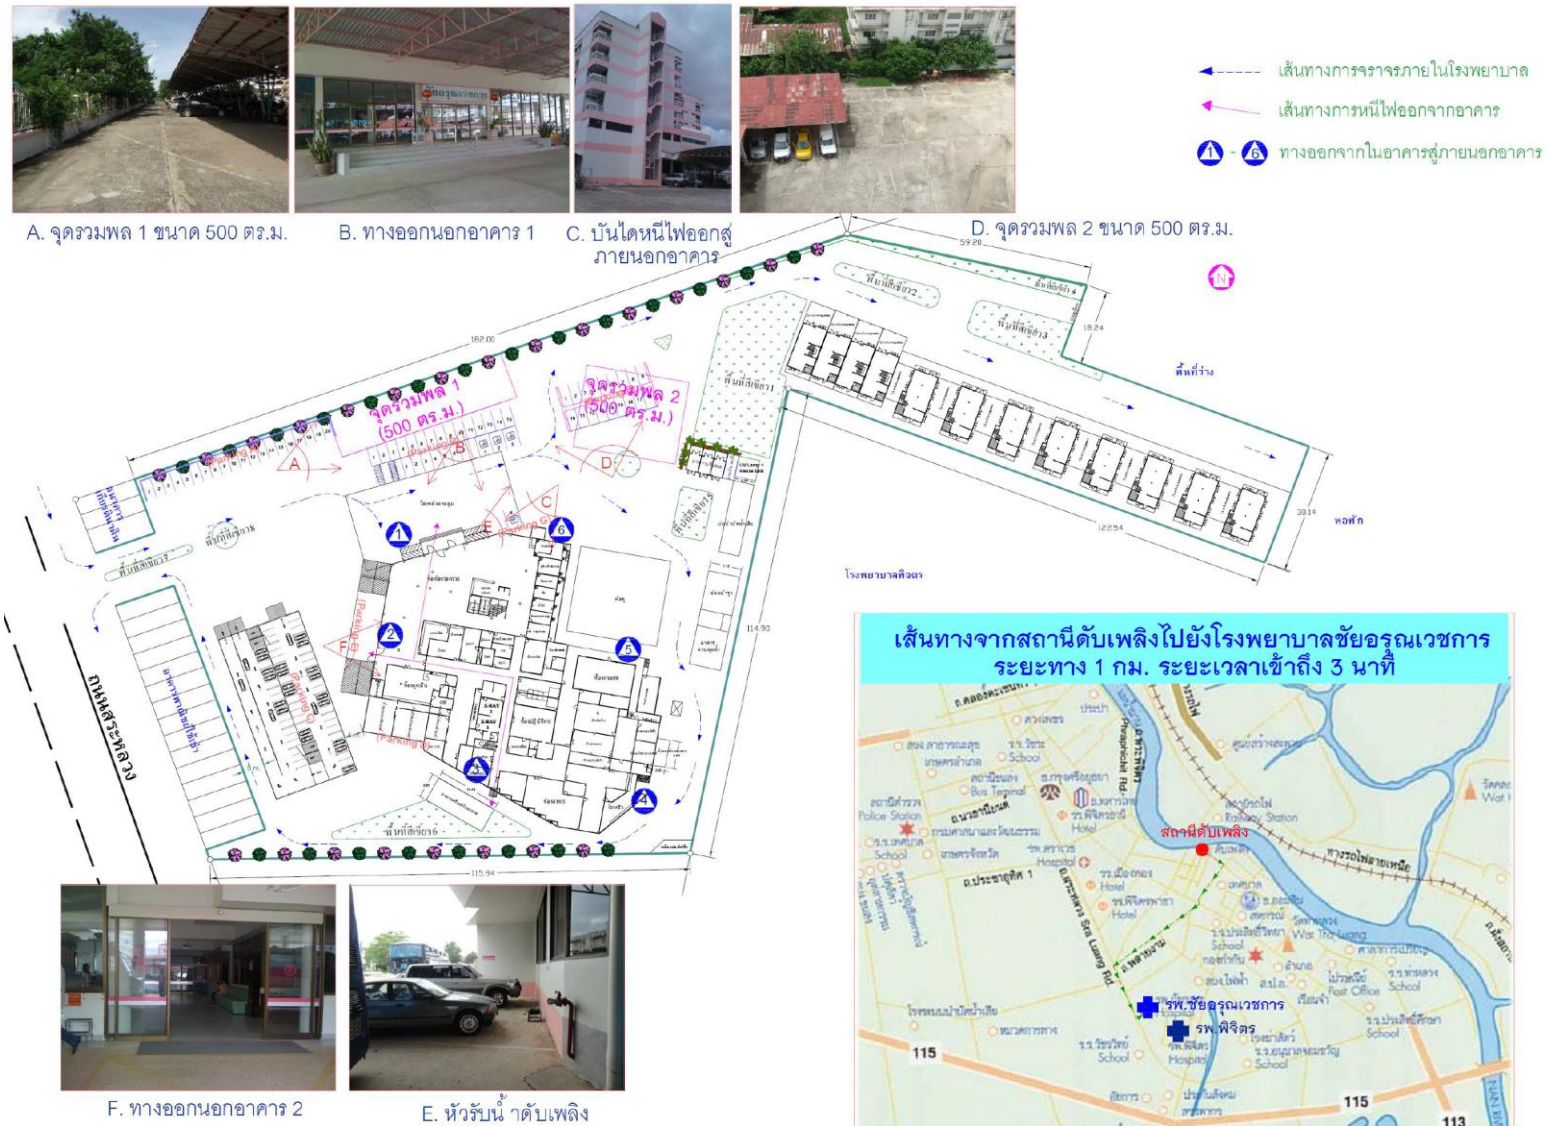
ภาพที่ 1.3.13-1 เส้นทางหนีไฟนอกอาคาร, จุดรวมพล และเส้นทางเข้าถึงของรถดับเพลิง

จากภาพที่ 1.3.13-1 แสดงตำแหน่งจุดรวมพลและทิศทางการเข้าถึงของรถดับเพลิง โดยมีจุดรวมพล กรณีเกิดเหตุ เพลิงไหม้ มี 2 จุด คือ

- จุดรวมพล 1 ด้านหน้าอาคารโรงพยาบาล ใช้รวมพลกรณีเกิดเหตุเพลิงไหม้ อาคารโรงพยาบาลส่วนหลัง มีพื้นที่ 500 ตารางเมตร
- จุดรวมพล 2 ด้านข้างอาคารโรงพยาบาลบริเวณศาลพระพรหม ใช้รวมพลกรณีเกิดเหตุเพลิงไหม้อาคารโรงพยาบาลส่วนหน้า มีพื้นที่ 500 ตารางเมตร

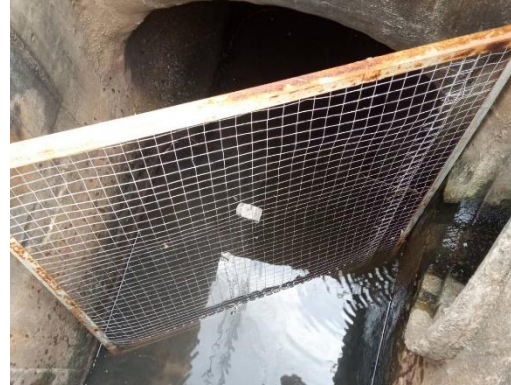
ภาพที่ 2-10 เจ้าหน้าที่ตรวจสอบบ่อกักน้ำ

ตรวจสอบปริมาณตะกอนบ่อกักน้ำ

ตะแกรงดักขยะภายในบ่อกักน้ำ

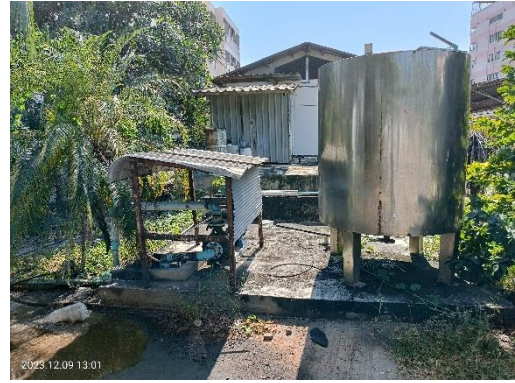
ภาพที่ 2-12 ระบบน้ำเสียที่ผ่านการบำบัดแล้วมารดน้ำต้นไม้

ระบบน้ำเสียที่ผ่านการบำบัดแล้วมารดน้ำต้นไม้
