บทที่ 1 บทนำ

1.1 ความเป็นมาของการจัดทำรายงาน

รายงานผลการปฏิบัติตามมาตรการป้องกันและแก้ไขผลกระทบสิ่งแวดล้อม
โครงการโรงแรมนครพิงค์

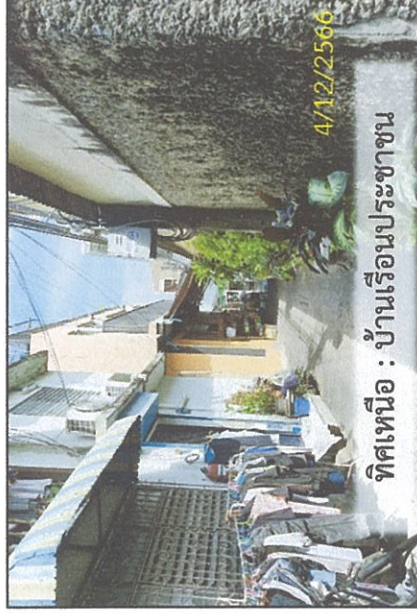
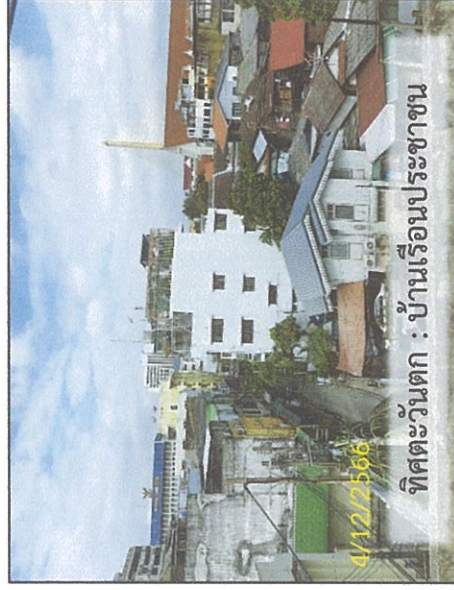
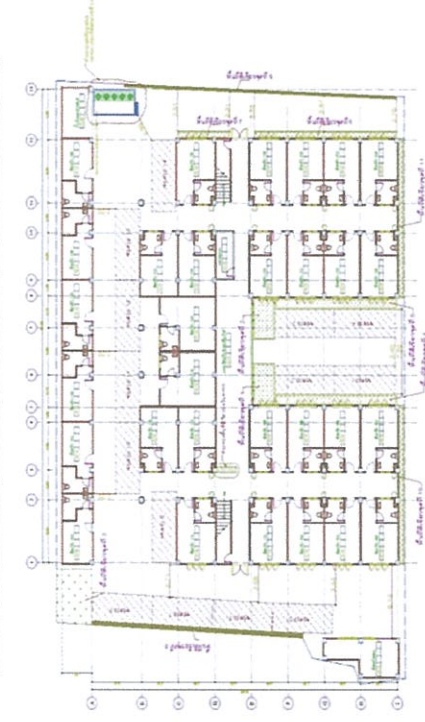
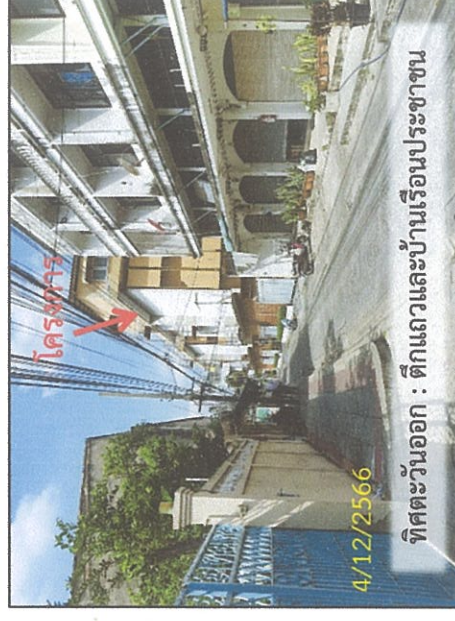
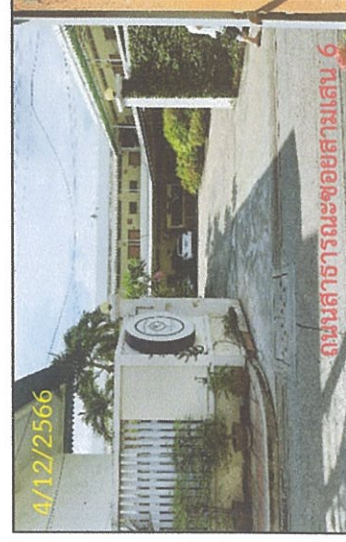
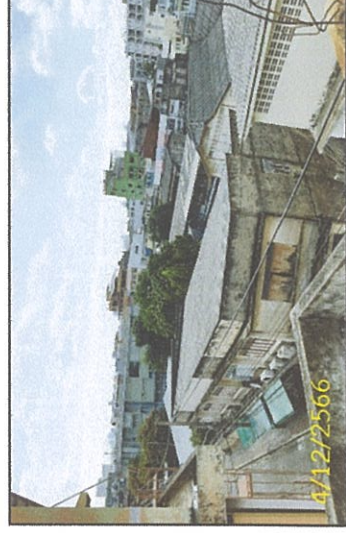
รูปที่ 1-4 สภาพโดยรอบโครงการ

ทิศเหนือ : บ้านเรือนประชาชน

ทิศตะวันตก : บ้านเรือนประชาชน

ทิศตะวันออก : ดิگแถวและบ้านเรือนประชาชน

ทิศใต้ : ถนนสาธารณะซอยสามเสน 6 ถัดไปโรงแรมและดิگแถว

โครงการโรงแรมนครพิงค์ ตั้งอยู่ในซอยสามเสน 6 การเดินทางเข้าสู่พื้นที่โครงการใช้ถนนสามเสน
จำนวน 4 ช่องทางจราจร สภาพโดยรอบพื้นที่โครงการแสดงดังรูปที่ 1-4

ทิศเหนือ	ติดกับ	บ้านเรือนประชาชน
ทิศใต้	ติดกับ	ถนนสาธารณะซอยสามเสน ถัดไปเป็นโรงแรมและตึกแถว
ทิศตะวันออก	ติดกับ	ตึกแถวและบ้านเรือนประชาชน
ทิศตะวันตก	ติดกับ	บ้านเรือนประชาชน

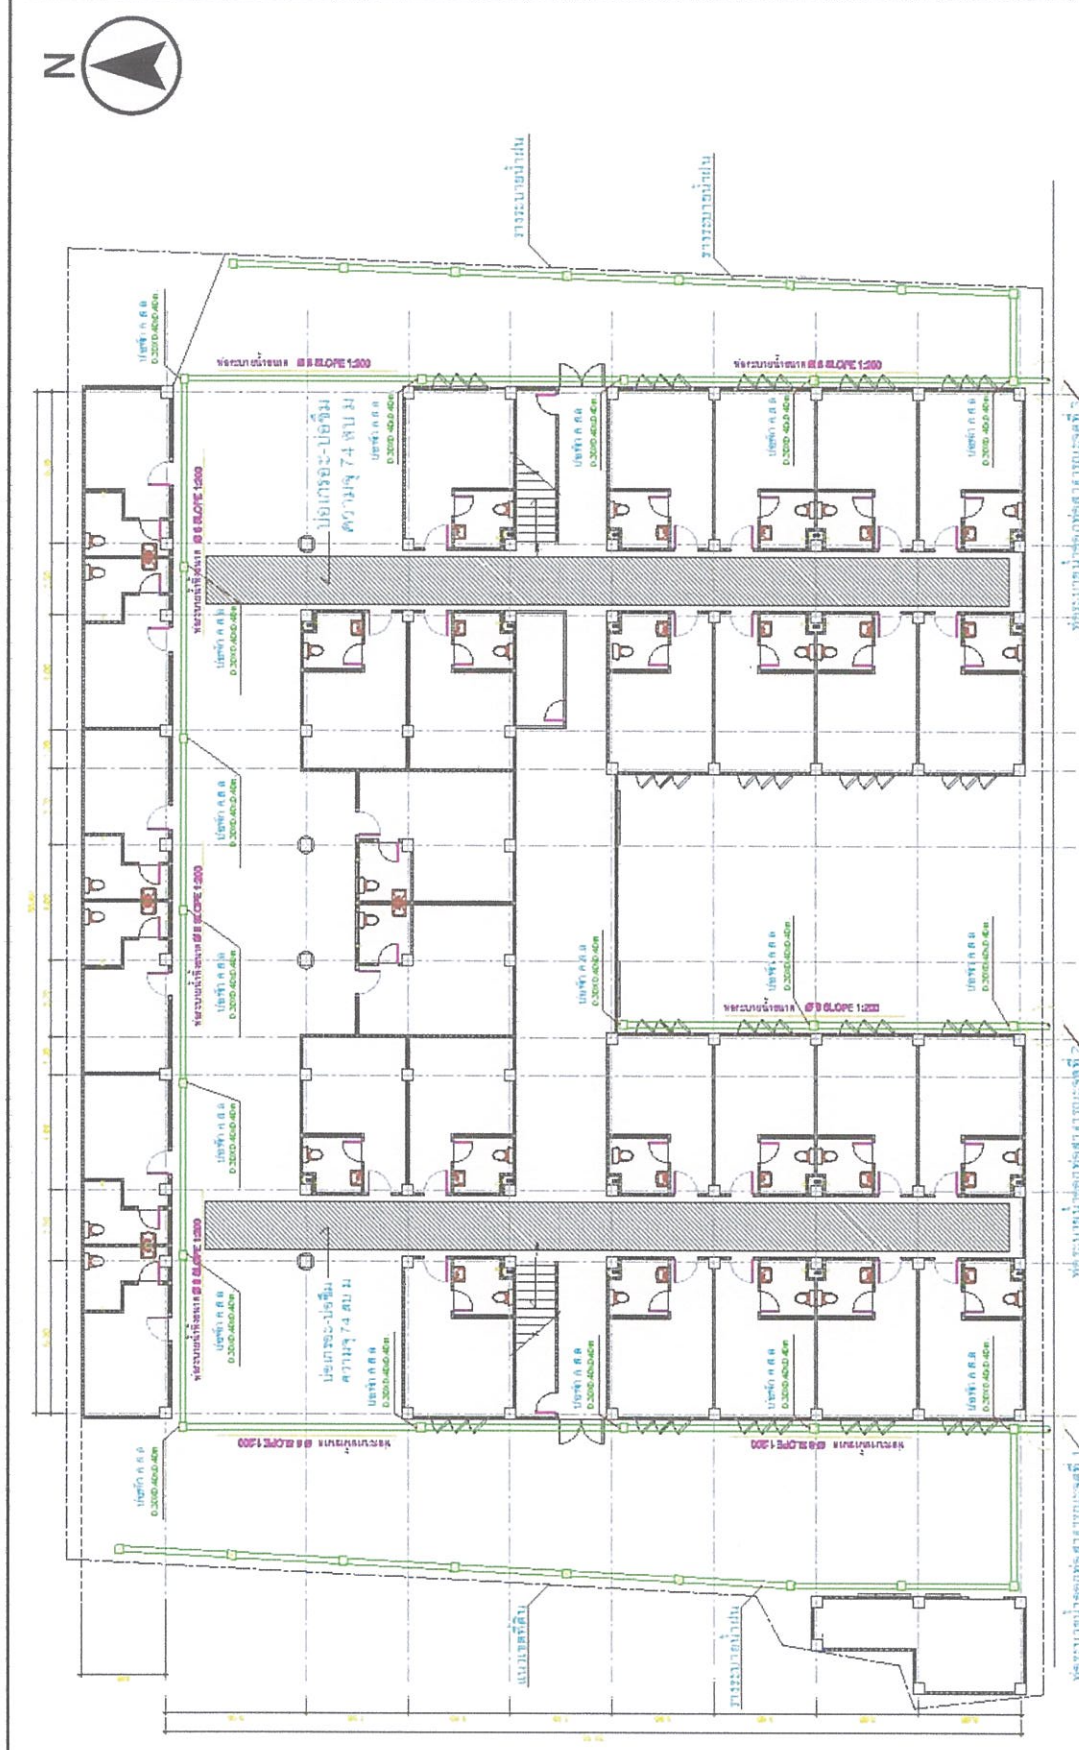
รูปที่ 1-8 ระบบบำบัดน้ำเสียและระบบระบายน้ำฝนของโครงการ

- ปริมาณน้ำเสีย : ปริมาณน้ำเสียที่เกิดขึ้นในโครงการจะมีประมาณ 118 ลูกบาศก์เมตร/วัน
- ระบบรวบรวมน้ำเสีย : น้ำเสียจากกิจกรรมต่างๆ จะไหลผ่านท่อระบายน้ำในแนวตั้งขนาด 4 นิ้ว จำนวน 24 จุด แสดงดังรูปที่ 1-8 ลงสู่ระบบบำบัดน้ำเสียของอาคาร
- ระบบบำบัดน้ำเสีย : เป็นระบบบำบัดน้ำเสียแบบบ่อเกรอะ (Septic tank) เป็นระบบปิดอยู่ใต้อาคาร ขนาด 74 ลูกบาศก์เมตร จำนวน 2 บ่อ แสดงดังรูปที่ 1-8 น้ำทิ้งที่ผ่านการบำบัดขั้นต้นแล้วจะถูกปล่อยลงท่อรวบรวมน้ำเสียของกรุงเทพมหานคร รวมกับน้ำเสียชุมชนจากแหล่งอื่นๆ เข้าสู่โครงการบำบัดน้ำเสียระยะที่ 1 (โรงควบคุมคุณภาพน้ำดินแดง)

- ระบบระบายน้ำ : ระบบระบายน้ำฝนเป็นรางระบายน้ำรูปสี่เหลี่ยมผืนผ้า ความกว้างราง 0.30 ม. ความลึกรางเฉลี่ย 0.40 เมตร ความลาดเอียง 1:200 ส่วนระบบระบายน้ำเสีย เป็นท่อขนาดเส้นผ่านศูนย์กลาง 8 นิ้ว ความลาดเอียง 1:200 มีจุดระบายน้ำออกนอกโครงการ 3 จุด โดยจุดที่ 1 และ 3 เป็นจุดรวบรวมทั้งน้ำฝนและน้ำทิ้ง ส่วนจุดที่ 2 จะรวบรวมเฉพาะน้ำฝน จากนั้นจะไหลออกสู่ท่อระบายน้ำสาธารณะของกรุงเทพมหานคร ขนาดเส้นผ่านศูนย์กลาง 0.80 เมตร (แผนผังแสดงระบบระบายน้ำของโรงแรมนครพิงค์ แสดงดังรูปที่ 1-8)

- การป้องกันน้ำท่วม : โครงการได้มีการประเมินประสิทธิภาพในการระบายน้ำจากโครงการ โดยมีจุดระบายน้ำออกจากโครงการ มีจำนวน 3 จุด โดยท่อที่ระบายน้ำออกมีขนาดเส้นผ่านศูนย์กลาง 8 นิ้ว (0.20 เมตร) ความลาดเอียง 1:200 โดยจุดที่ 1 และ 3 จะรวบรวมน้ำฝนและน้ำทิ้งรวมกันก่อนระบายออกสู่ท่อระบายน้ำสาธารณะ ขนาด 0.80 เมตร ของกรุงเทพมหานคร (รูปที่ 1-8) ซึ่งจะมีน้ำระบายออก ณ จุดที่ 1 เท่ากับ 0.0205 ลูกบาศก์เมตร/วินาที และ ณ จุดที่ 3 เท่ากับ 0.0209 ลูกบาศก์เมตร/วินาที ส่วนจุดที่ 2 จะระบายเฉพาะน้ำฝนเท่านั้น มีน้ำระบายออก ณ จุดที่ 2 เท่ากับ 0.02 ลูกบาศก์เมตร/วินาที ท่อระบายน้ำออก ณ จุดที่ 1 และ 3 มีขีดความสามารถในการระบายน้ำออก 0.02 ลูกบาศก์เมตร/วินาที แต่ในกรณีที่ฝนตกหนัก (คิดที่ Return Period 5 ปี) จะมีน้ำฝนและน้ำทิ้งไหล ผ่านจุดระบายน้ำออก ณ จุดที่ 1 เท่ากับ 0.0205 ลูกบาศก์เมตร/วินาที และระบายออก ณ จุดที่ 3 เท่ากับ 0.0209 ลูกบาศก์เมตร/วินาที ดังนั้นจะมีน้ำที่ส่วนที่เกินขีดความสามารถในการระบายน้ำออกทั้ง 2 จุด รวมเท่ากับ 0.0014 ลูกบาศก์เมตร/วินาที ปริมาณน้ำส่วนเกินดังกล่าวคิดเป็นความสูงของน้ำที่เอ่อล้นพื้นเท่ากับ 0.95 เซนติเมตร ซึ่งไม่ส่งผลกระทบต่อการดำเนินต่อกิจกรรมของโรงแรมแต่อย่างใด และในสถานการณ์จริง น้ำที่เอ่อล้นพื้นจะมีระดับต่ำกว่าที่คำนวณ เนื่องจากจะมีการไหลล้นลงสู่ถนนด้านหน้าโครงการ (ขอยสามเสน 6) โดยไม่ผ่านท่อระบายน้ำออกของโครงการ

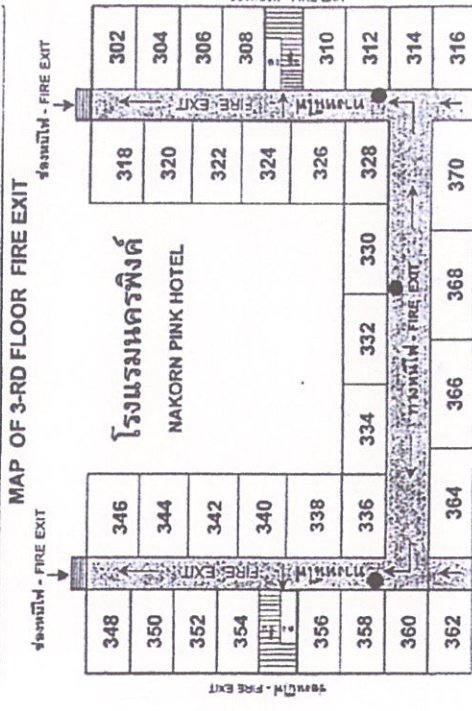
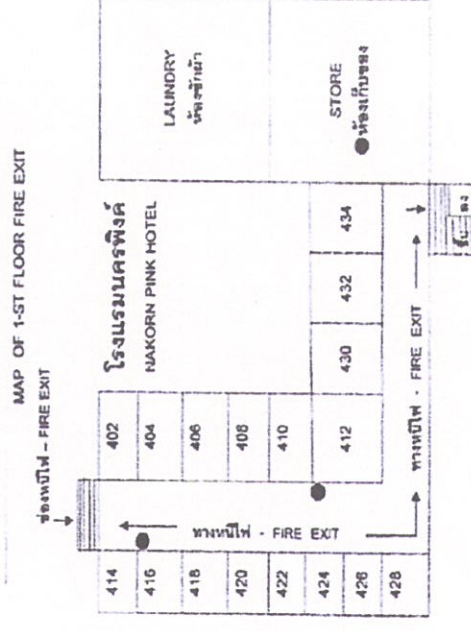
- รูปที่ 1-11 แผนผังทางหนีไฟภายนอกห้องพักชั้น 1-4 และตำแหน่งติดตั้งถังดับเพลิง

แผนผังห้องพักและทางหนีไฟชั้น 3 มีดังต่อไปนี้ 3 ถึง

แผนผังห้องพักและทางหนีไฟชั้น 4 มีดังต่อไปนี้ 3 ถึง

3.5) แผนผังทางหนีไฟนอกห้องพัก ติดบริเวณชั้น 2 และ 3 รวม 6 จุด ใช้ในการบอกตำแหน่งที่ผู้พักอยู่ ตลอดจนตำแหน่งของอุปกรณ์แจ้งเหตุเพลิงไหม้ บันไดหนีไฟ อุปกรณ์ดับเพลิงเบื้องต้น และเส้นทางหนีไฟ (จำนวนติดตั้งแต่ละชั้น แสดงดังตารางที่ 1-1 และรูปที่ 1-11)

1.1) ปรับปรุงลักษณะของแผนผังการหนีไฟนอกห้องพักใหม่ ให้สอดคล้องกับแบบแปลนจริงของอาคาร
